資料調査位置図

1:50,000 鹿児島

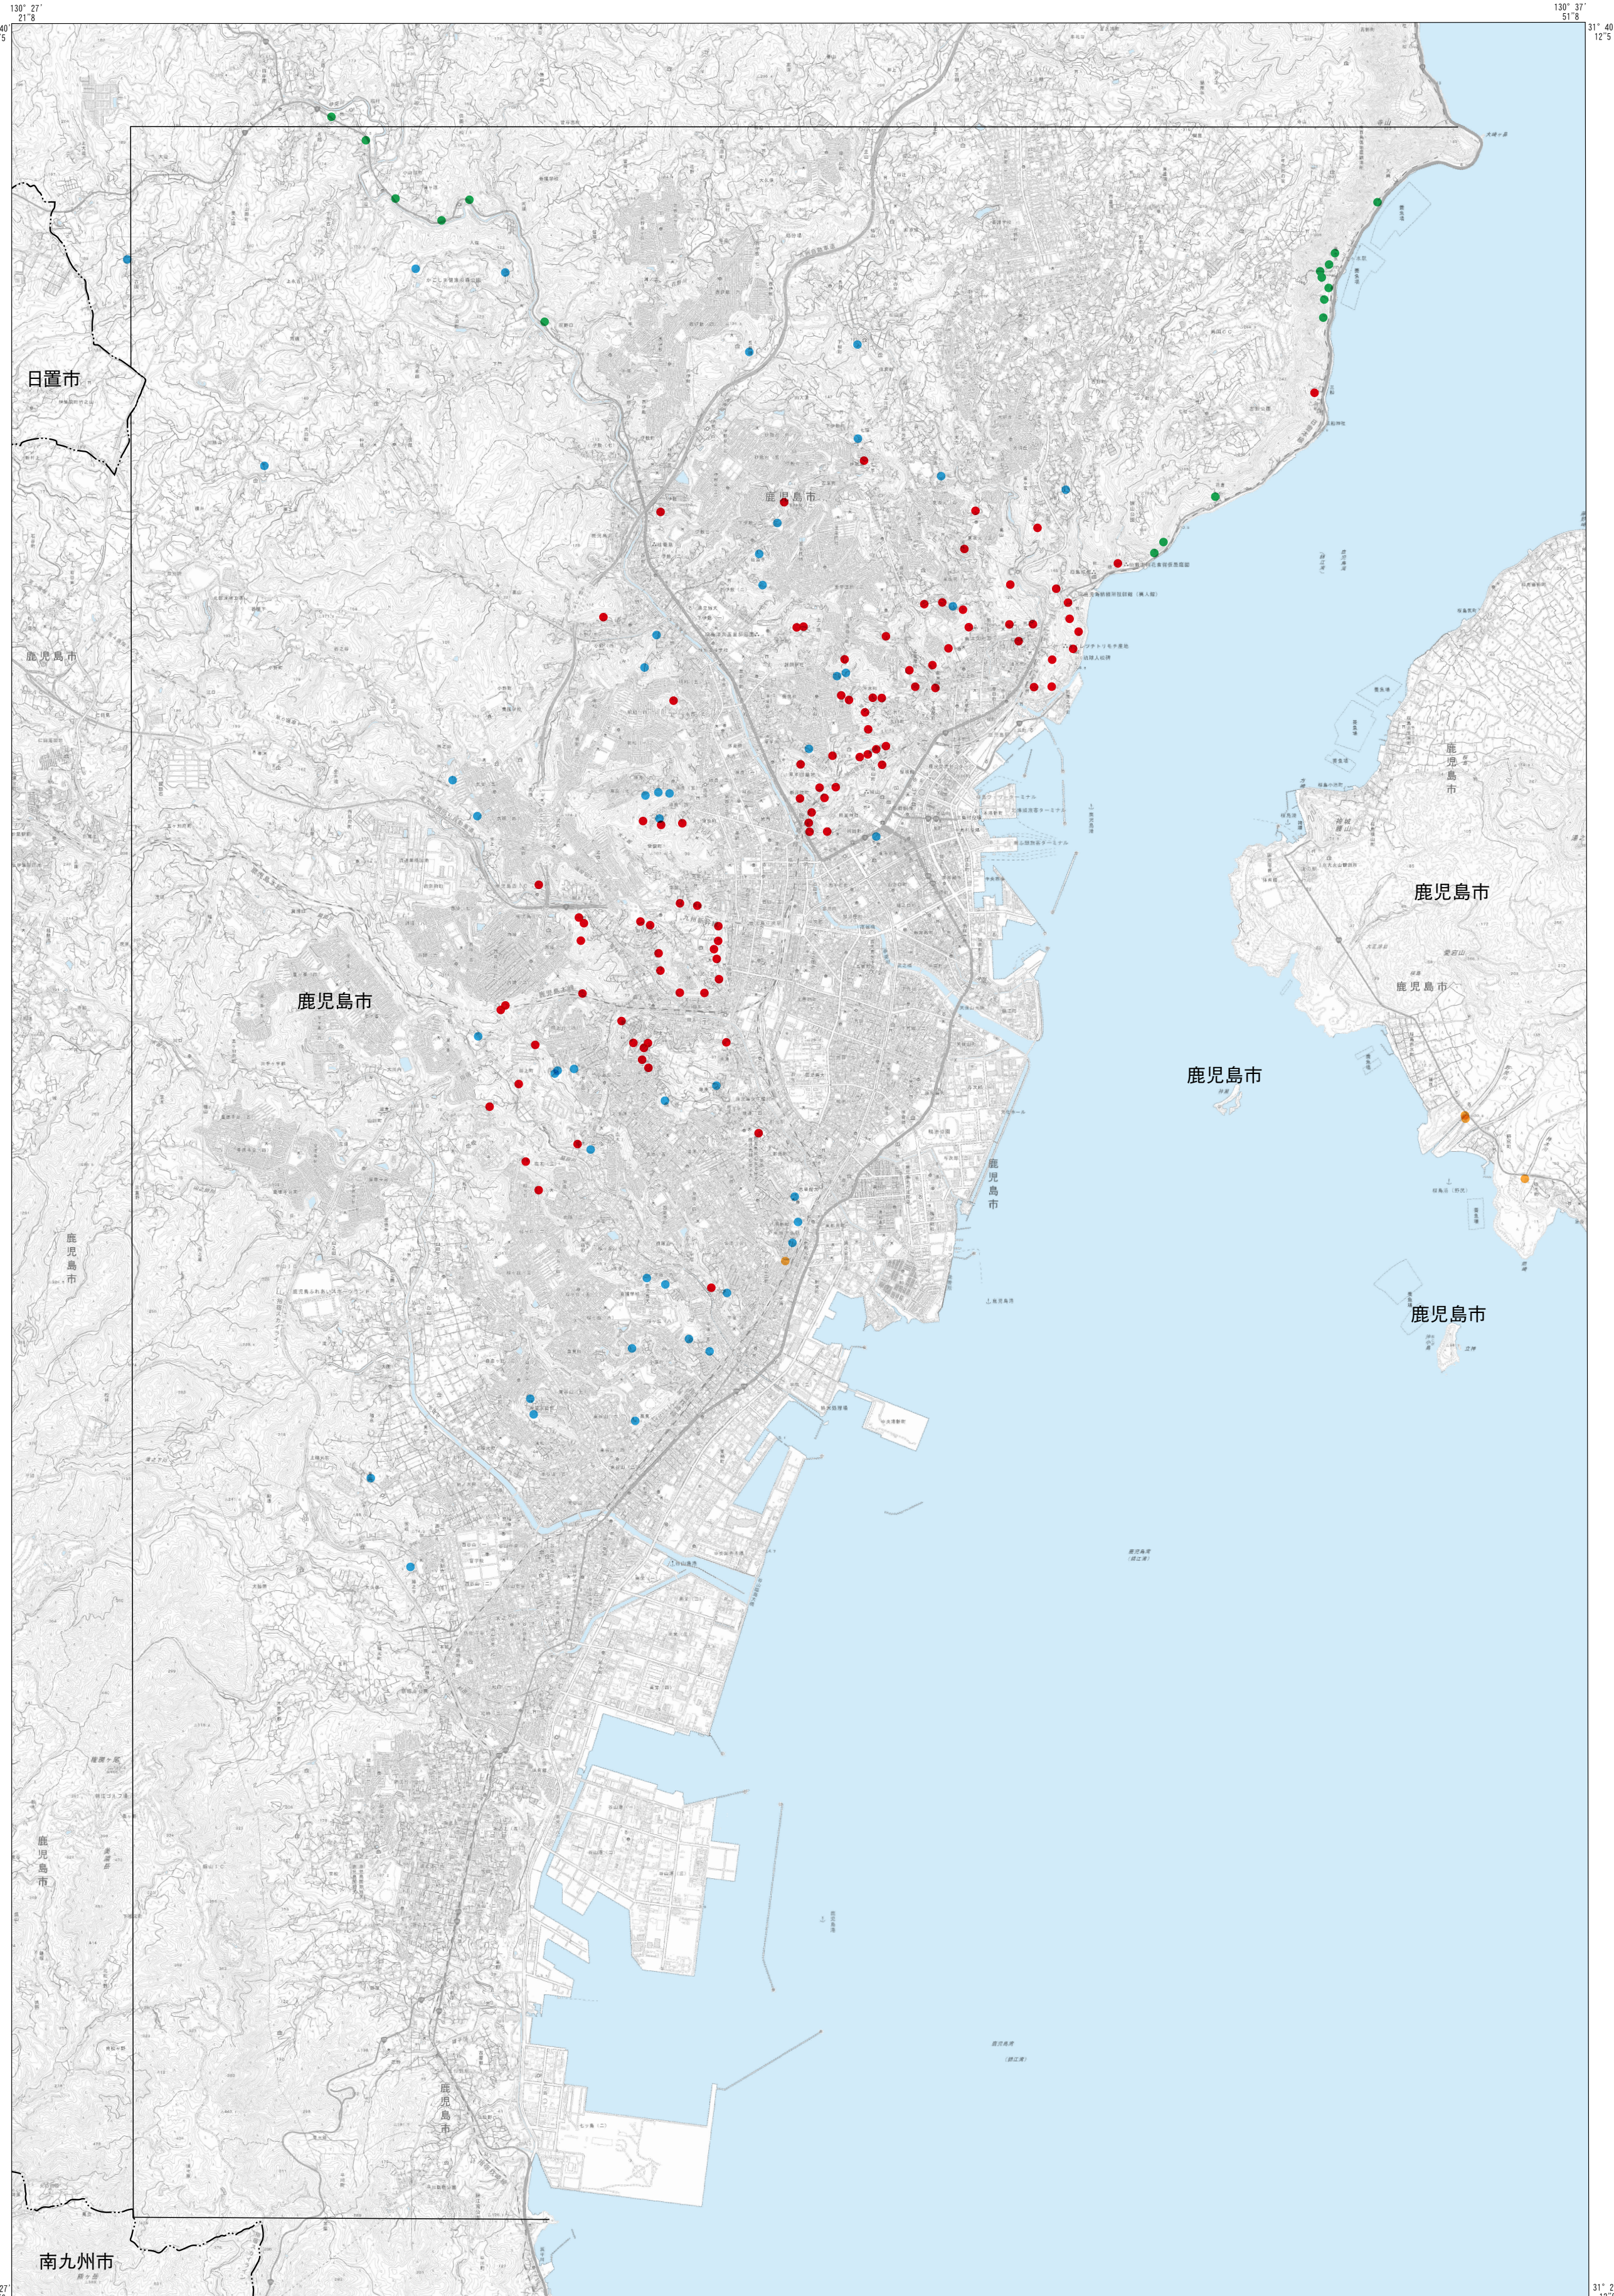
- 降雨等による崩壊及び地すべり
- 昭和61年 梅雨前線豪雨による土砂災害発生箇所(資料①)
 - 平成5年 平成5年8月豪雨による土砂災害発生箇所(資料②)
 - 平成14年～平成18年 がけ崩れ発生箇所(資料③)
 - 平成14年～平成18年 土石流発生箇所(資料③)
- その他
- 市町村界
- 【資料】
- 鹿児島県(2003)シラス崩壊害 鹿児島県土木部砂防課
 - '93鹿児島豪雨災害復旧記録誌編集委員会(1996) '93鹿児島豪雨災害復旧記録誌 建設省九州地方建設局 鹿児島国道工事事務所
 - 国土交通省(2016)土砂災害データベース 国土交通省砂防部

- 図中の黒括弧線は、土地履歴調査(鹿児島地区)における「土地利用分類図」及び「人工地形及び自然地形分類図」の調査範囲を示す。
- 「災害履歴図」(本図)の作成範囲は、原則として、鹿児島市の行政区域のうち、上記1の調査範囲を対象とした。但し、調査範囲外であっても当該市内の災害履歴情報が確認できた場合は表示をした場合がある。災害ごとの詳細な図示範囲情報は、凡例下の「資料調査位置図」を参照のこと。
- 経緯度の基準は世界測地系
- 投影はユニバーサル横メルカトル図法、座標帯は第52帯、中央子午線は東経129°
- 作業機関 昇寿チャート株式会社
- 背景地図 電子地形図25000
神殿 平成27年11月調製、
瀬々串 平成27年1月調製、
春山 平成28年3月調製、
鹿児島南部 平成28年3月調製、
伊集院 平成28年3月調製、
鹿児島北部 平成28年5月調製
- 対応する二次メッシュコード
473013, 473014, 473015, 473023, 473024, 473025, 473033, 473034, 473035
