**土地分類基本調査（土地履歴調査）
説 明 書**

宮 崎

国土交通省国土政策局国土情報課

土地分類基本調査（土地履歴調査）説明書「宮崎」

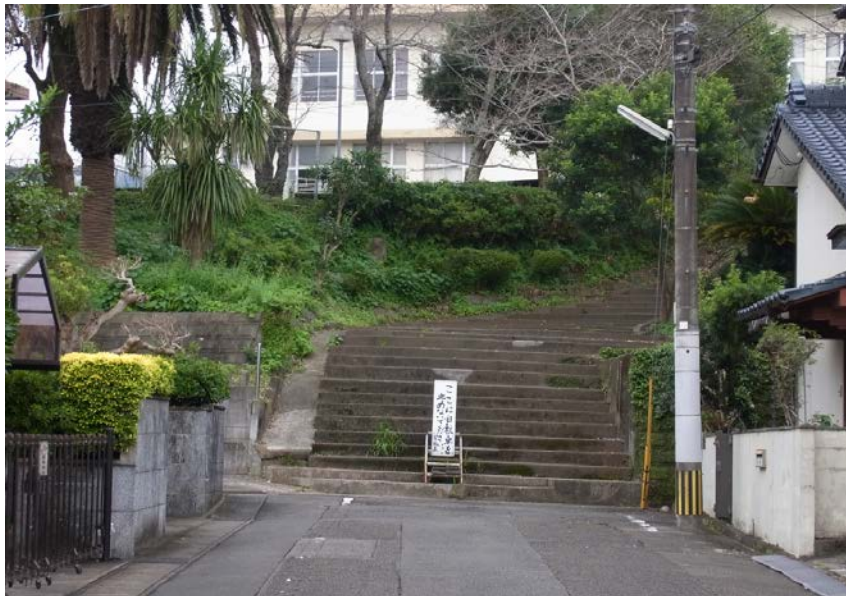
写真 1 北方台地と宮崎低地（完新世段丘）の間の段丘崖

（宮崎市矢の先町付近）撮影日：2016 年 10 月 21 日

北方台地は、北方丘陵の南端部に位置し東西 1.0km、南北 0.8km 程の広がりを持つ台地で、深年 I 段丘に対比される（長岡, 2001. 図 3-4、図 3-5）。南側は宮崎低地に接するが、宮崎市街地北部の矢の先町付近では、下位の砂礫台地（完新世段丘）との間に高さ 7～8m の段丘崖が認められる（写真 1）。

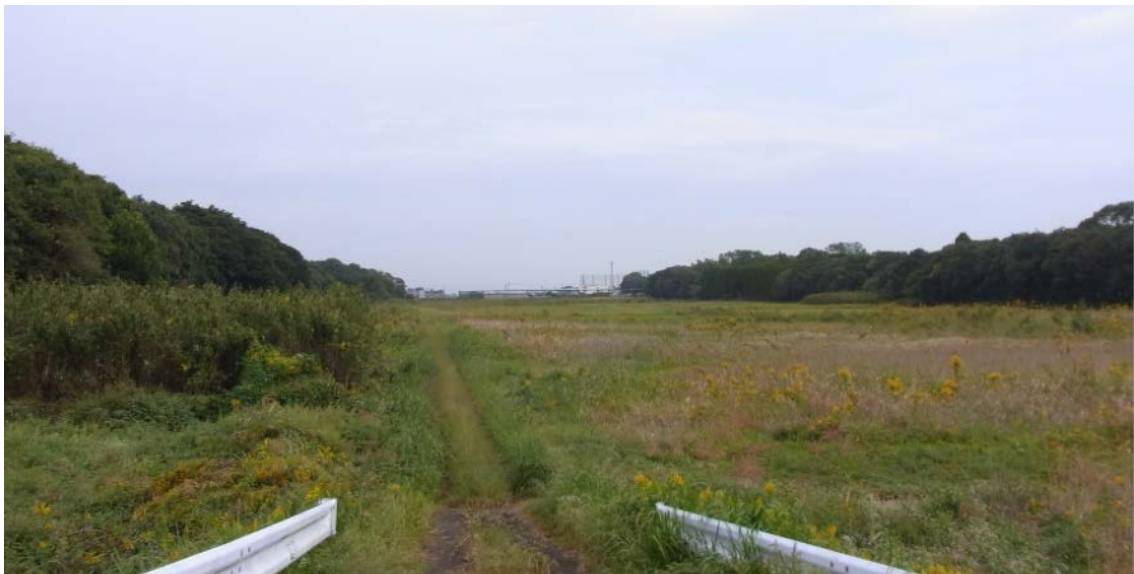
写真2 宮崎砂丘の砂丘間低地と砂丘(宮崎市阿波岐原町、市民の森付近より北側を望む)

撮影日: 2016年10月21日

一ツ瀬川河口と大淀川河口の間に発達する大規模な砂丘で、海岸に沿った南北延長は約15km、海岸から内陸側に2.5~4.0kmの範囲に亘って分布している。確認できたもので5列の砂丘列がみられ、シーガイアなどが位置する最も海岸寄りの砂丘列は標高10~20mほどで連続し、フェニックスゴルフ場や住吉神社の付近では標高20mを越える砂丘列が続く。その背後には市民の森が位置する砂丘列や、宮崎大学農学部農場から村角町、新別府町まで続く砂丘列が見られ、それらの砂丘列は標高10~15mほどとなっている。砂丘列の間には排水不良の堤間低地(写真2)が見られ、明治期の地形図では大きな池が描かれている箇所もあるが、現在では農地や工場などになっている(国土地理院, 2013)。最も海岸寄りの砂丘列は大部分が飛砂・飛塩防止、防風等を目的とした海岸林に覆われている。またゴルフ場やリゾート施設の開発による地形の人工改変も行われている。内陸側の砂丘列は農地や宅地に利用されている。

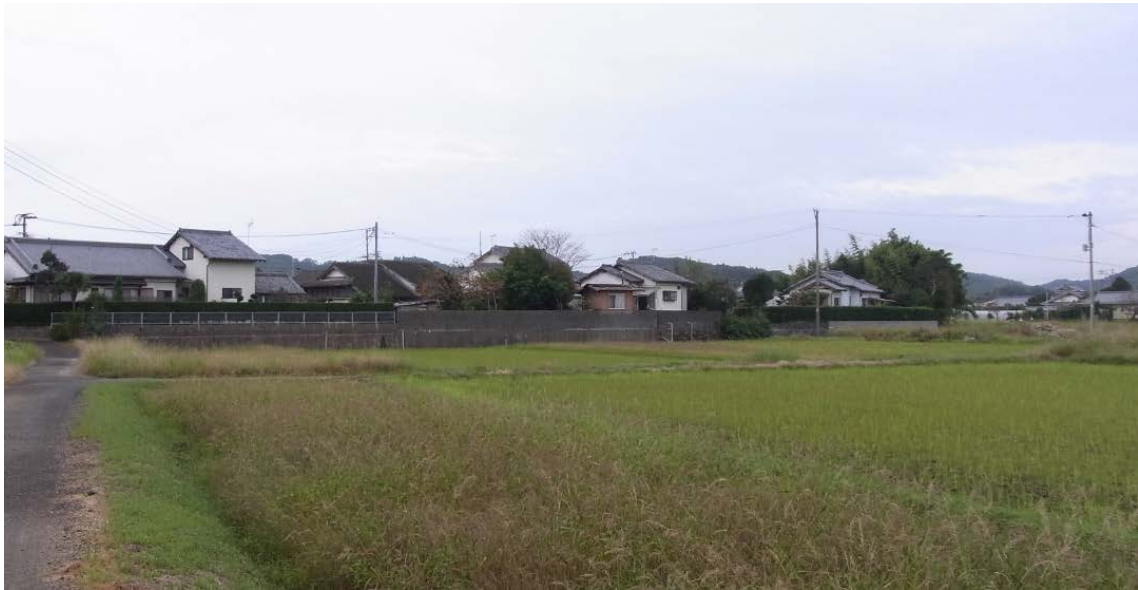
写真 4 石崎川低地の完新世段丘（奥）と氾濫原低地（手前）（宮崎市島之内付近）

撮影日：2016年10月21日

石崎川中・下流部の氾濫原のうち、仲間原・船野台地、佐土原丘陵、北方丘陵と宮崎砂丘に囲まれる地域を石崎川低地とした。石崎川の谷底低地（氾濫原低地）は支流を合わせ次第に幅を拡げ、南北の丘陵地が終わり宮崎砂丘に前面を塞がれる下流部の氾濫原は500m～1kmほどの幅をもつようになり、流路を北東へ変え宮崎砂丘を横断する。石崎川流域の低地は石崎川やその支川の下刻により段丘化しており、自然地形分類図ではその部分を「砂礫段丘（完新世段丘）」に分類している（写真4）。氾濫原低地・谷底低地と完新世段丘の比高は本川沿いでは最大3m前後であるが、本川から離れた付近では谷による下刻は進んでおらず、背後の谷底平野に連続している（国土地理院，2013）。

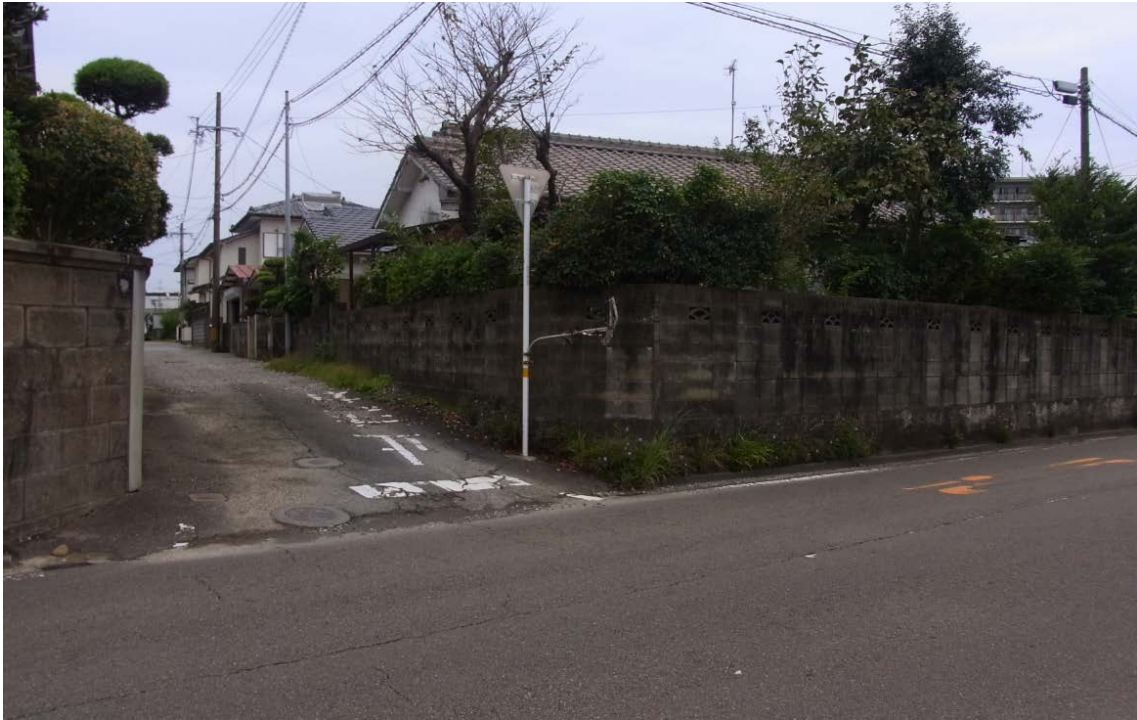
写真 5 宮崎低地の完新世段丘(道路奥)と旧河道(宮崎市権現町付近)

撮影日：2016年10月21日

宮崎市街地の北部は東西 2.5km、南北 1.8km、標高 8m ほどの完新世段丘上に立地している(写真 5)。この南側は氾濫原低地に漸移し、現在は市街地となっている地域に旧大淀川の旧河道や自然堤防が高い密度で分布している。

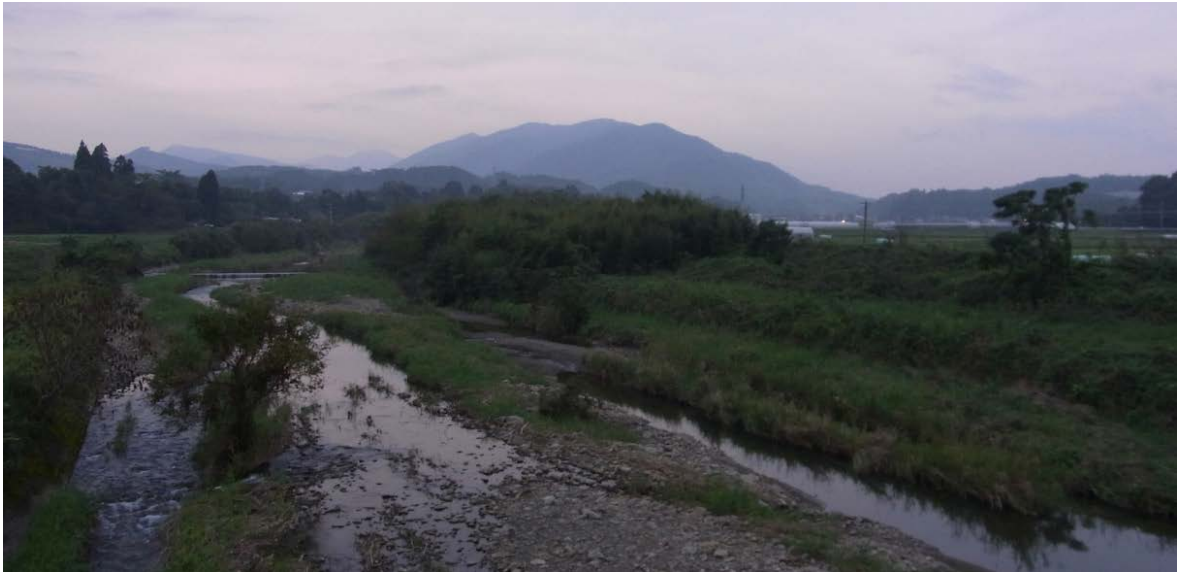
写真6 水無川と緩扇状地(宮崎市今泉付近)

撮影日: 2016年10月21日

清武川右岸支川の水無川の谷底平野(写真6)は扇状地を形成しており、清武川本川沿い低地の勾配が3.2‰(3.2/1,000; 0.18°)であるのに対し、水無川沿い低地の勾配は13.0‰(13.0/1,000; 0.74°)と大きいことから、自然地形分類図では「緩扇状地」に分類している。緩扇状地内には網状の旧河道が認められる(国土地理院, 2013)。
