**土地分類基本調査（土地履歴調査）
説明書**

長 崎

5万分の1

国土交通省 国土政策局 国土情報課

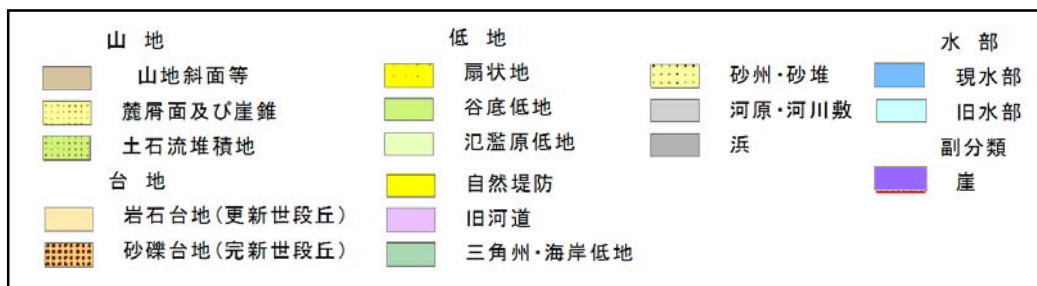
図 3-1 長崎地域の自然地形分類図

本図幅中央部の長崎火山地は、浦上低地を挟んで東西 2 つのブロックに別れ、さらに東部は帆場岳火山地、彦山火山地に、西部は岩屋山火山地、稲佐山火山地に細分される。この火山地の北に隣接する大村湾南岸火山地は、時津低地を挟む琴ノ尾火山地と鳴鼓岳火山地で、長崎火山地の東方には八郎川から喜々津川に続く地溝状低地を隔てて八天岳火山地がある。長崎火山地の南は、結晶片岩から構成された八郎岳山地に接し、長崎港外には、第三紀層からなる丘陵性の島嶼群がある。さらに長崎火山地の西北は、結晶片岩からなる西彼杵山地に接している。

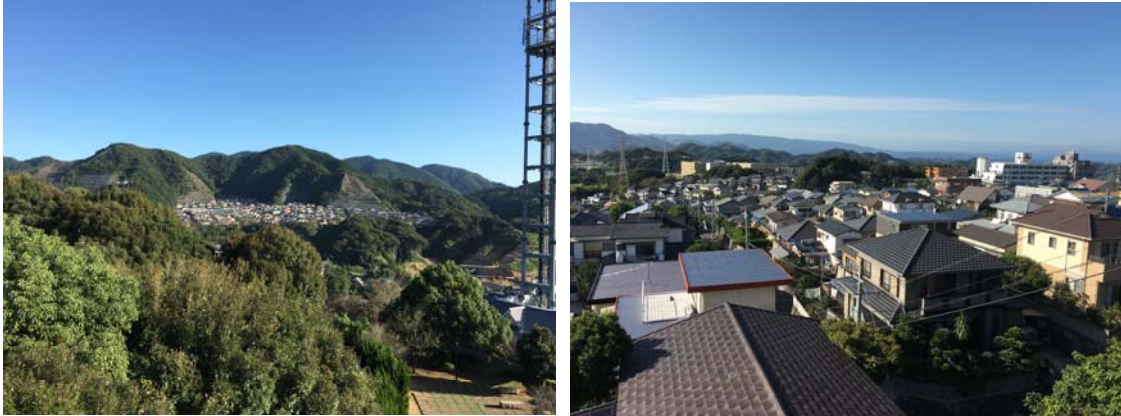
写真 3-3 大規模宅地開発の状況(左：長与町緑ヶ丘団地，右：長崎市女の都, 2016年10月10日撮影)

本図幅は長崎市の中～南部および時津町、長与町にまたがる範囲に位置しており、市街地やその周辺の住宅地を含み、低地や埋立地などを中心に宅地や商業用地、工業用地などが広がっている。本市の都市規模と比較して低地が極端に少ないため、山地や丘陵地の広い範囲に、大規模改変によって平坦化された宅地が数多く開発されている(図 3-5, 表 3-2)。特に長崎火山地の小起伏山地や浦上・時津丘陵地周辺は、起伏の比較的小さい地域が広く分布していることから、傾斜地を大きく切り盛り造成した大規模なニュータウンや工業団地が数多く見られる(写真 3-3)。

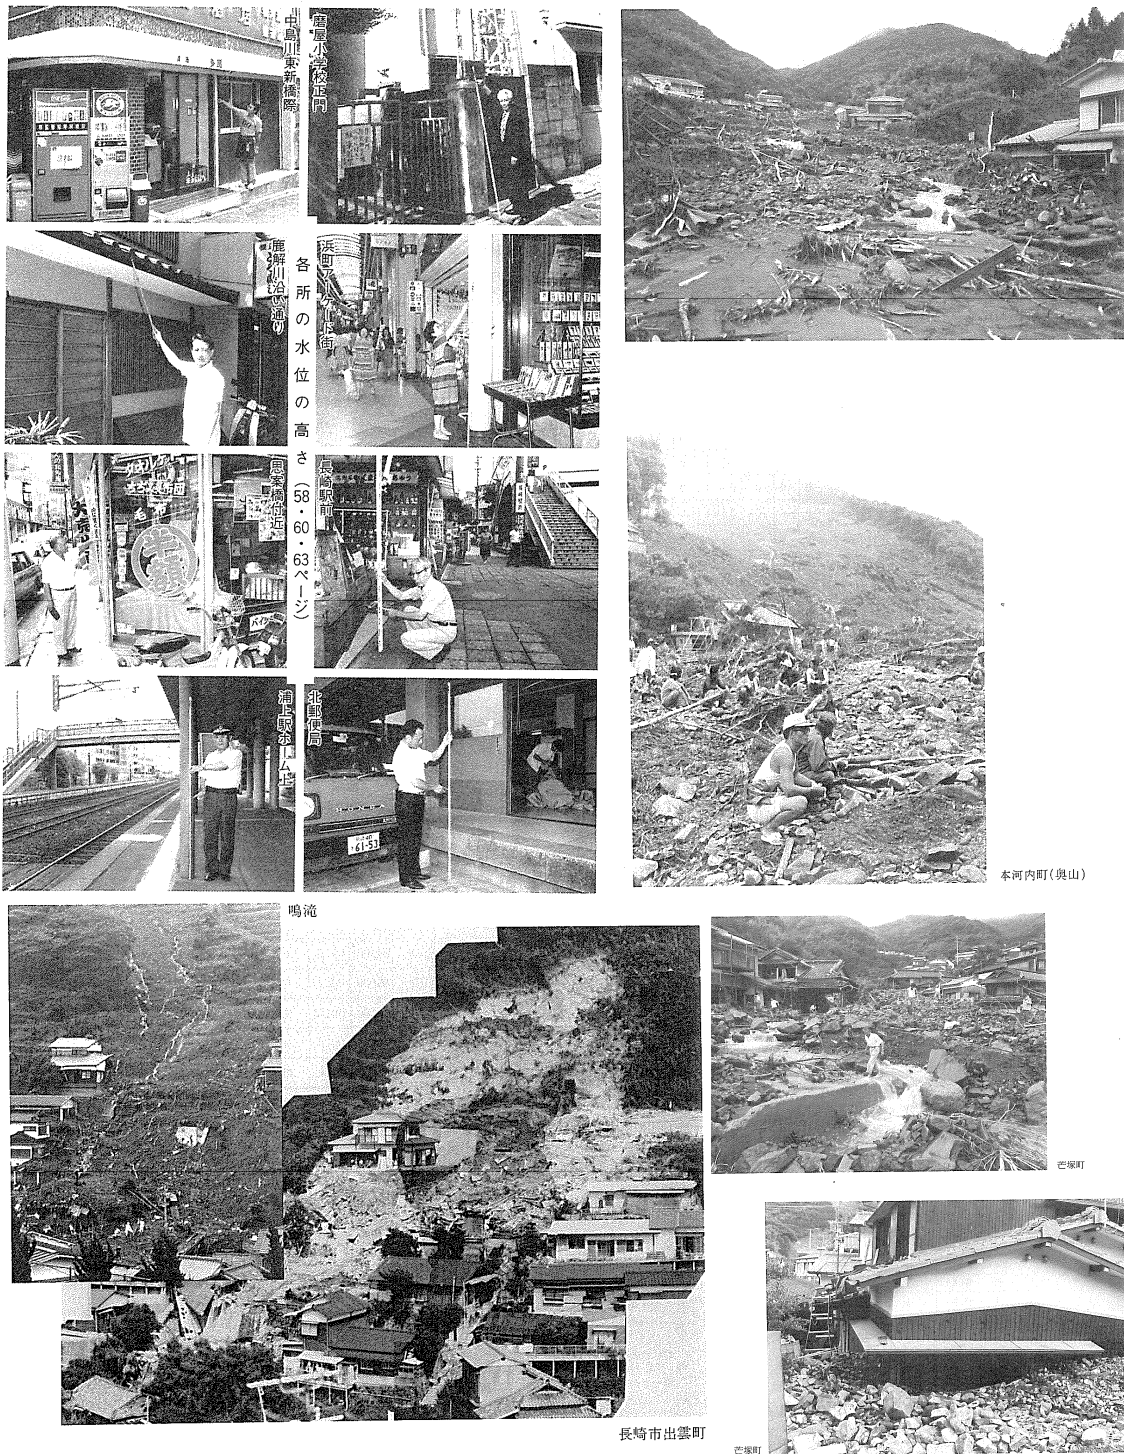
図 3-6 昭和 57 年長崎豪雨災害の状況

この大雨で長崎市を中心に死者・行方不明299名の人的被害を含む大きな災害が発生し、都市型災害の始まりとも言われた（図3-6）。その後、24日から25日にかけて大雨の中心は熊本県や大分県に移動し、ここでも大きな災害が発生した。これを受けて気象庁は、7月23日から25日までの大雨を「昭和57年7月豪雨」と命名した。

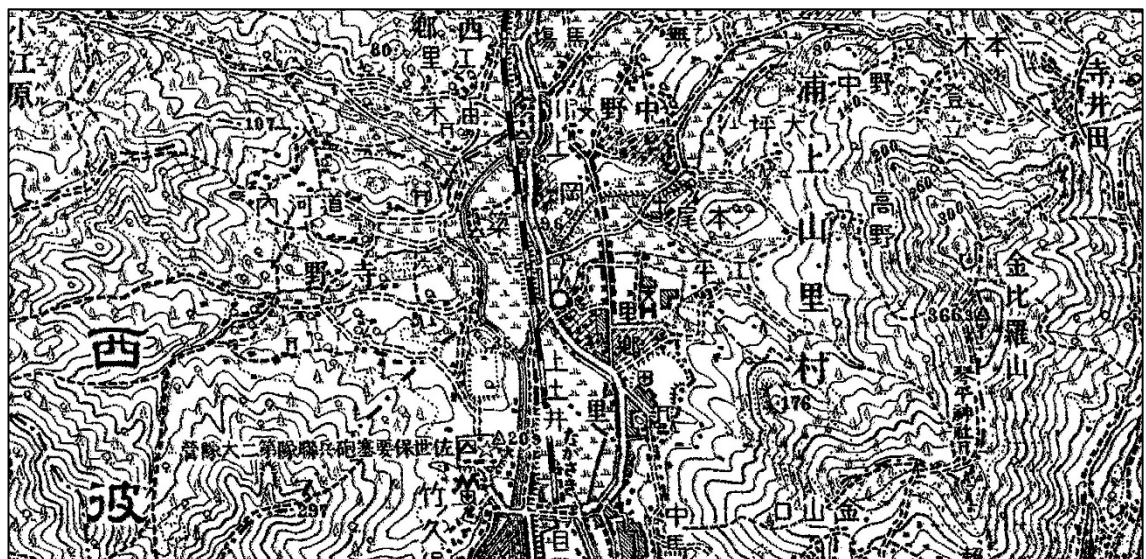
図 4-3 明治 34 (1901) 年頃の浦上川下流部周辺の地形図

本地域の台地は長崎湾奥部や浦上川などの河川沿いにみられ、森林や畑として利用されていることが多いが、市街地周辺では病院や学校、官公庁などが立地している(図 4-3)。

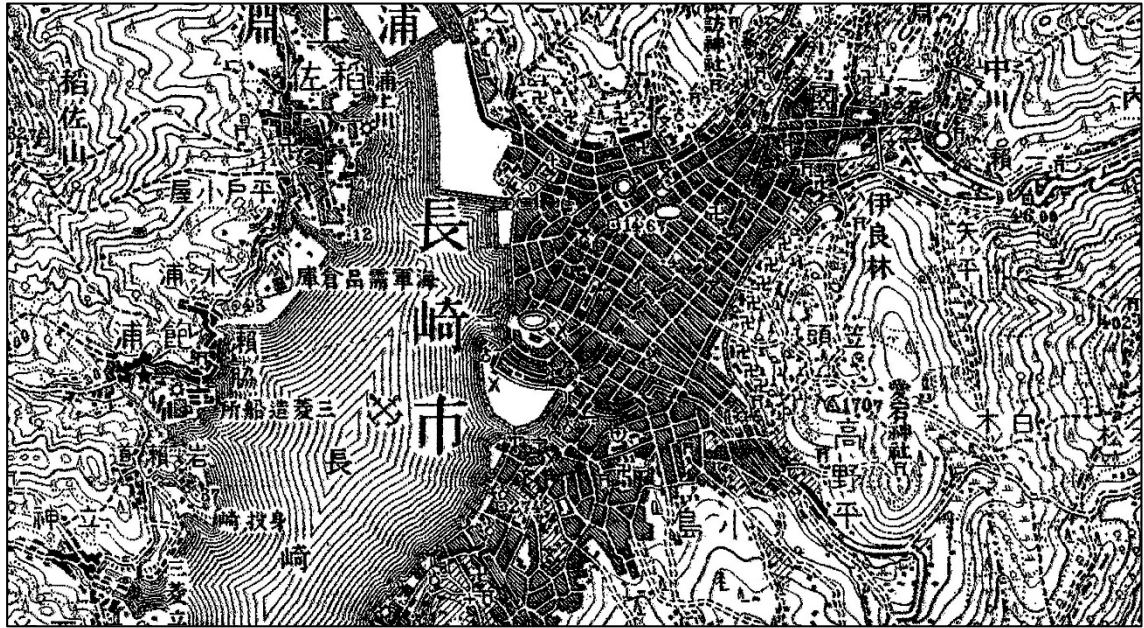
図4-4 明治34(1901)年頃の長崎市中心部の地形図

長崎の市街地は、中島川の河口部に形成された低地とその西側に位置する段丘面を中心に形成されている。中島川の低地は明治34(1901)年頃にはほぼ全てが市街化しており、港が見渡せる市街地南部の傾斜地でも、一部市街化しているところもみられる。低地周辺の斜面の裾部には寺社が集中しており、その背後の斜面には墓地がみられる。海岸沿いには造船所や海軍の施設などが立地していて、市街地周辺では沿岸部の埋め立てが進んでいる(図4-4)。

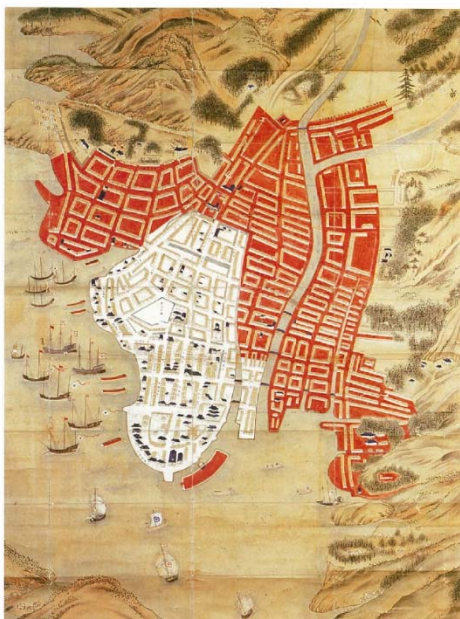
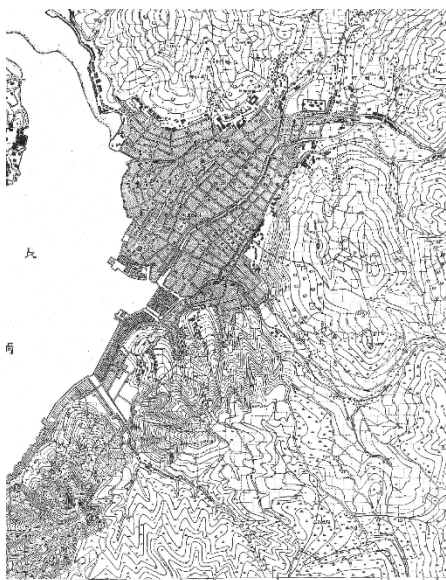
図 4-5

- a. 江戸時代初期 (寛永長崎港図, 1640 年頃) と中期 (長崎惣町絵図, 1765 年頃) の約 120 年間では町割に大きな変化は見られないが、この期間に「築町」や「新地藏所」(現在の中華街)、「銅座」などの埋め立てが行われている。
- b. 江戸中期 (長崎惣町絵図) から明治前期 (1 万分 1 地形図「長崎」, 1884 年) の約 120 年間でも、市街地に著しい拡大は見られない。

ただし、幕末の開国に伴って市街地の南側に外国人居留地が設けられ、1860 年ごろから大浦海岸などでは埋め立てが進むなど、市街地が南にやや拡大している。

長崎中心部は江戸期から栄えた市街地のため、参考に明治 34 (1901) 年以前の長崎港周辺の土地利用変遷を図 4-5 に整理した。

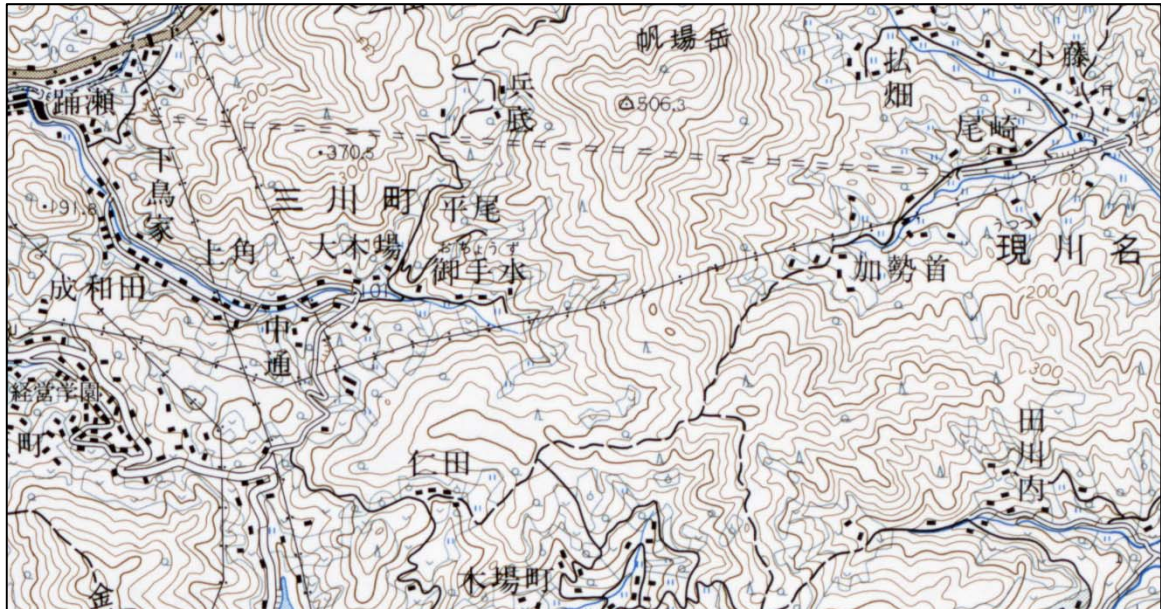
図 4-7 昭和 47(1972)年頃の帆場岳周辺の地形図

昭和 47(1972)年頃の山地、丘陵地の土地利用をみると、荒地が著しく減少し、尾根部にも森林が広がるようになっている。隣接地域に繋がる鉄道や自動車道が整備され、峠道や尾根筋を通る明治期の小径は衰退傾向にある。山地斜面下部の緩斜面には果樹園がみられ、北部の時津、長与周辺や南東部の茂木の山地斜面ではミカンや枇杷の栽培が盛んになっている(図 4-7)。

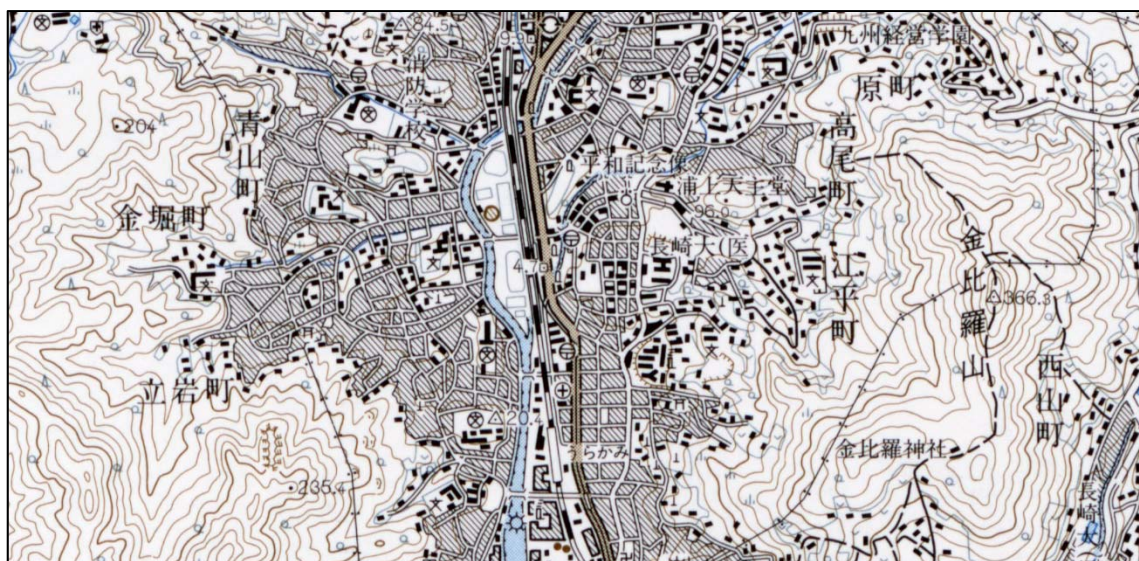
図 4-8 昭和 47(1972)年頃の浦上川下流部周辺の地形図

台地での土地利用は明治期と同様に学校などの利用が目立つ。図 4-8 の範囲は 1945(昭和 20)年に投下された原子爆弾の爆心地にあたるが、この時期には低地から山麓にかけての地域は広く市街化している。

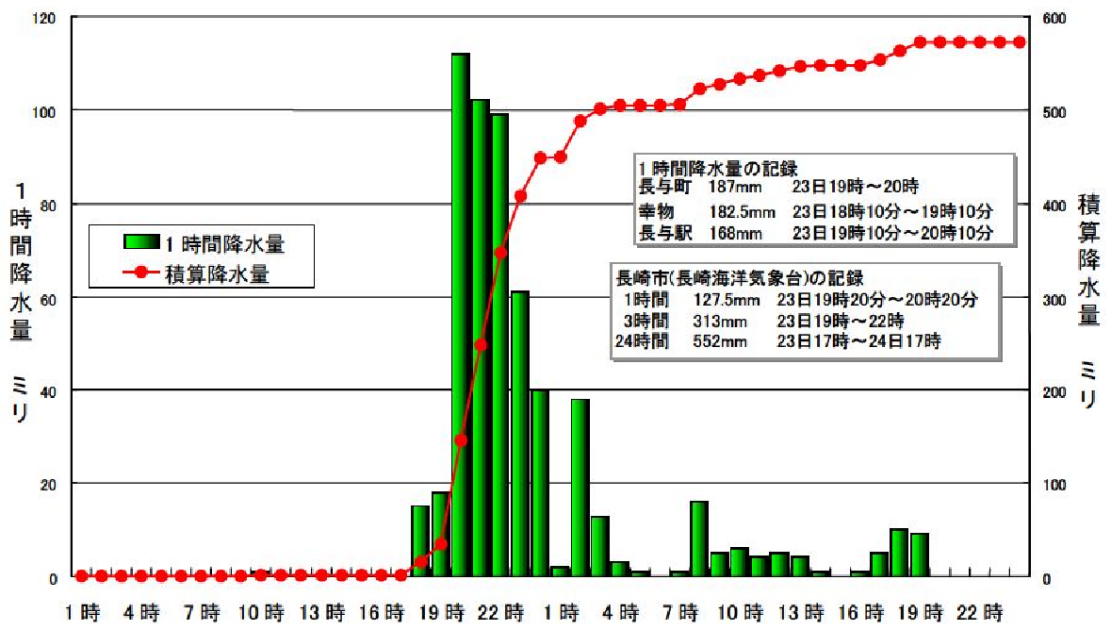
図 5-5 長崎豪雨の際の時間雨量と積算雨量の推移

この豪雨での降雨状況を図 5-5～7 に示し、発生した土砂災害の分布・浸水範囲を整理して図 5-8～10 に示す。

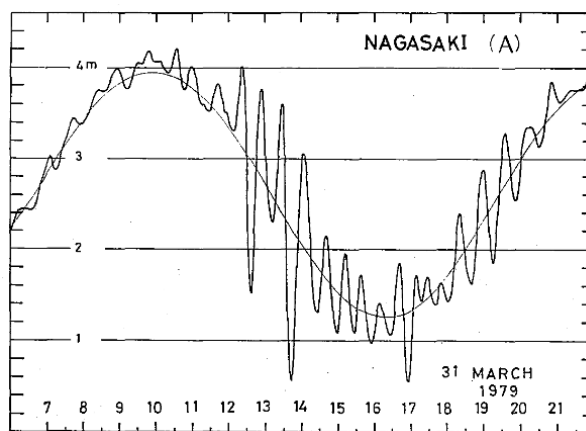
「あびき」とは長崎湾で発生する副振動(数十分周期の港湾水面の振動)のことをい、30～40分周期で海面が上下振動し、この海面変動により沿岸部に被害を発生させる。昭和54年3月31日には長崎検潮所において最大全振幅278cmを記録し、周期は約35分であった。この時は漁船大破浸水1隻、ドック被害1件、漁船漂流4隻の被害を発生しており、過去には低地での浸水被害が発生している。あびきの語源は早い流れのため魚網が流される「網引き」に由来すると言われており、現在は長崎に限らず、九州西方で発生する同様な現象に対して広く用いられるようになっている(図5-11、表5-3)。

(長周期は潮汐による変動。短周期があびきによる変動。)
