土地分類基本調査（土地履歴調査）
説 明 書

福 岡

平成28年3月

国土交通省 国土政策局 国土情報課

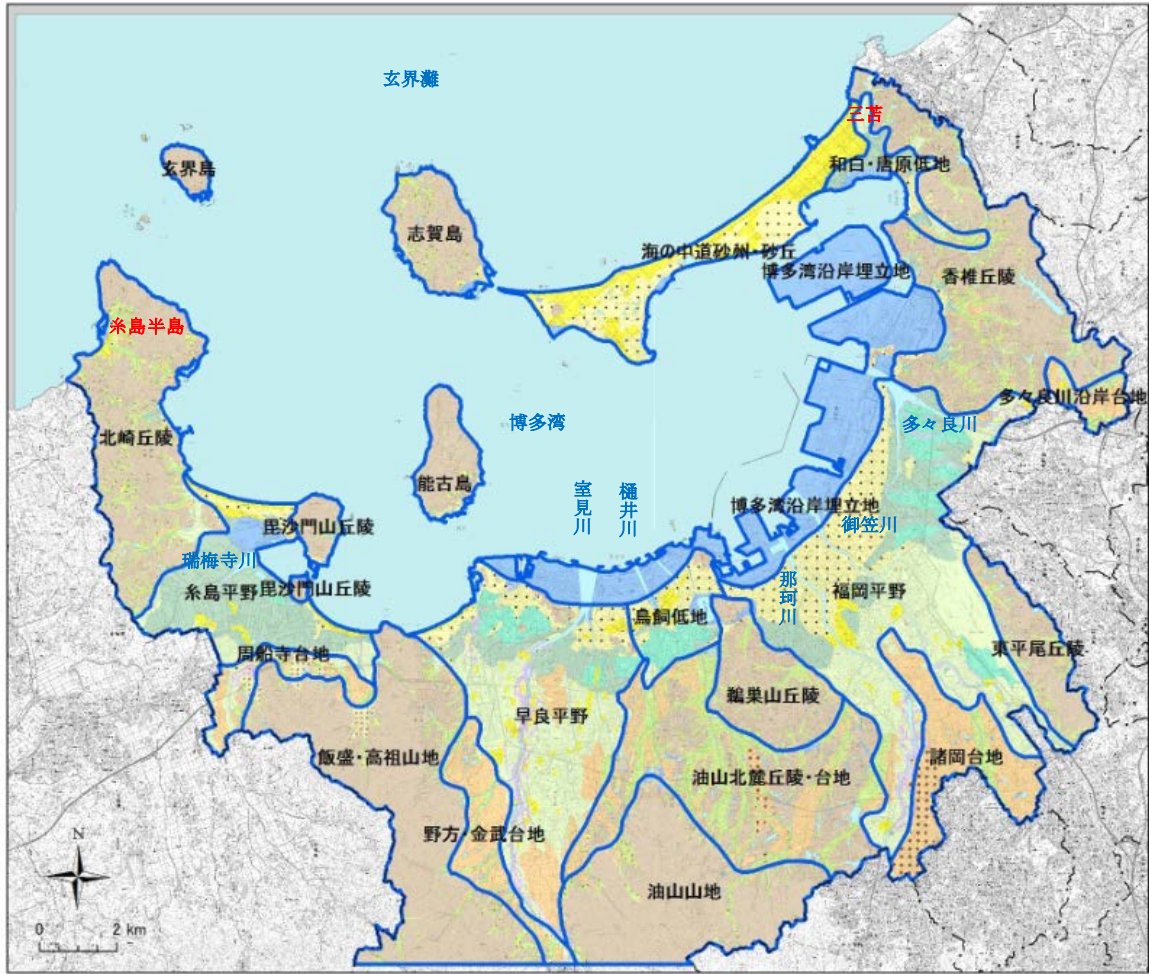
図 3-1 福岡地区の地形地域区分図

調査地域の福岡市は福岡県の西部に位置し九州地方最大の人口を有する都市である。図幅中央部の博多湾沿岸に低地、西に糸島半島の丘陵地、南に背振山地から北に延びる山地・丘陵地、東に三郡山地から延びる丘陵地、これらの山地・丘陵地に隣接して台地が分布している。博多湾内、湾の入口付近に複数の島嶼が浮かび、志賀島は海の中道砂州・砂丘によって陸繋されている。(図3-1, 表3-1)

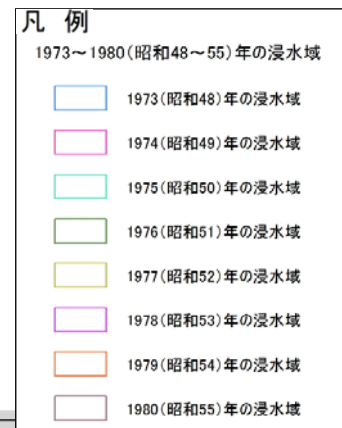
図5-2 災害履歴図（水害1）

○福岡地区災害履歴図－水害1（内水氾濫）（図5-2）

1. 昭和48（1973）～昭和55（1980）年の浸水域

福岡市資料より、1973年から1980年の8か年の浸水実績を年単位で表示したものである。
