土地分類基本調査（土地履歴調査） 説 明 書

松 山

平成 2 7 年 3 月

国土交通省 国土政策局 国土情報課

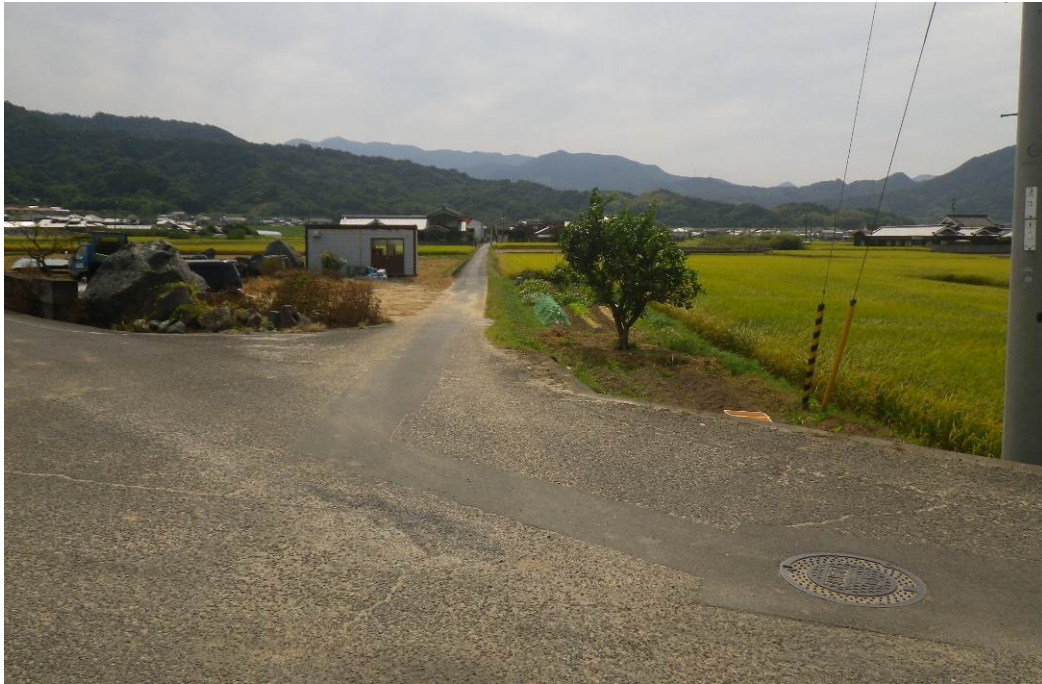
写真 3-1 旧河道(手前の水田)と自然堤防(奥の畑や宅地)

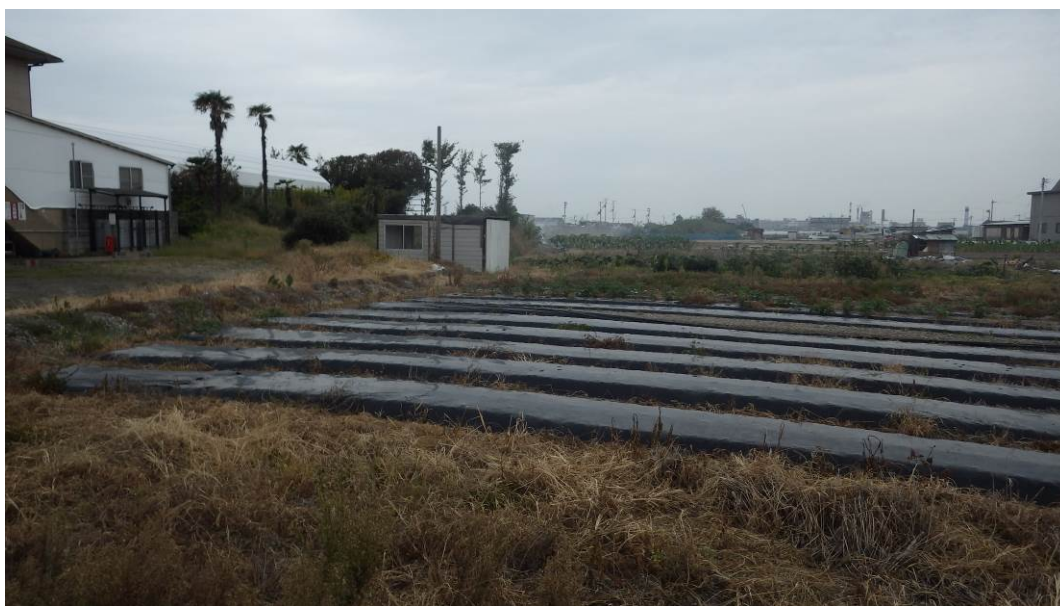
重信川河口部に位置する重信川三角州は、東西約 1.5km、南北約 10km の広がりをもつ。この三角州上では砂州・砂堆の発達がよく、縄文時代以降に発達した斜行砂州が内陸側から列をなす。吉田、塩屋、郡中などの集落はこうした砂州・砂堆の上に立地している。

写真 3-2 斜行砂丘と堤間の低地

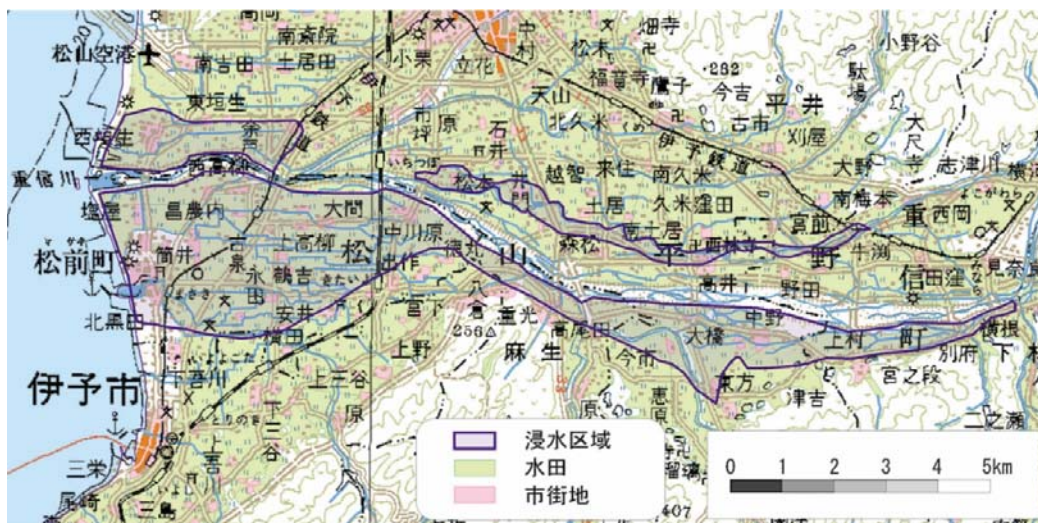
図5-1 昭和18年7月水害による重信川沿川の浸水区域

土佐沖を北上した台風が停滞状態となったため、7月21日から24日に至る4日間豪雨が続き、松山地方の年降水量の約5ヵ月分に相当する540mmの雨量となった。23日朝には重信川出合水位観測所で6.20m（現量水標高に換算、零点高T.P.+4.09m）を示し、午前9時には北伊予村（現松前町）徳丸地先の左岸堤防が決壊、続いて7ヵ所の堤防が決壊し、農地流失・埋没約1,730ha、浸水家屋約12,500戸の被害となった。その他、道路、鉄道等にも莫大な被害が生じた。昭和18年7月洪水は、観測史上最大であり、本洪水を契機に昭和20年5月に国による事業として重信川の改修工事が着手された。愛媛県の被害は、死者114人、負傷者127人、行方不明者20人、家屋全壊1,132戸、同半壊1,453戸、同流出911戸、同床上浸水27,020戸（愛媛県史概説下巻）。
