**土地分類基本調査（土地履歴調査）
説明書**

高知

平成27年3月

国土交通省 国土政策局 国土情報課

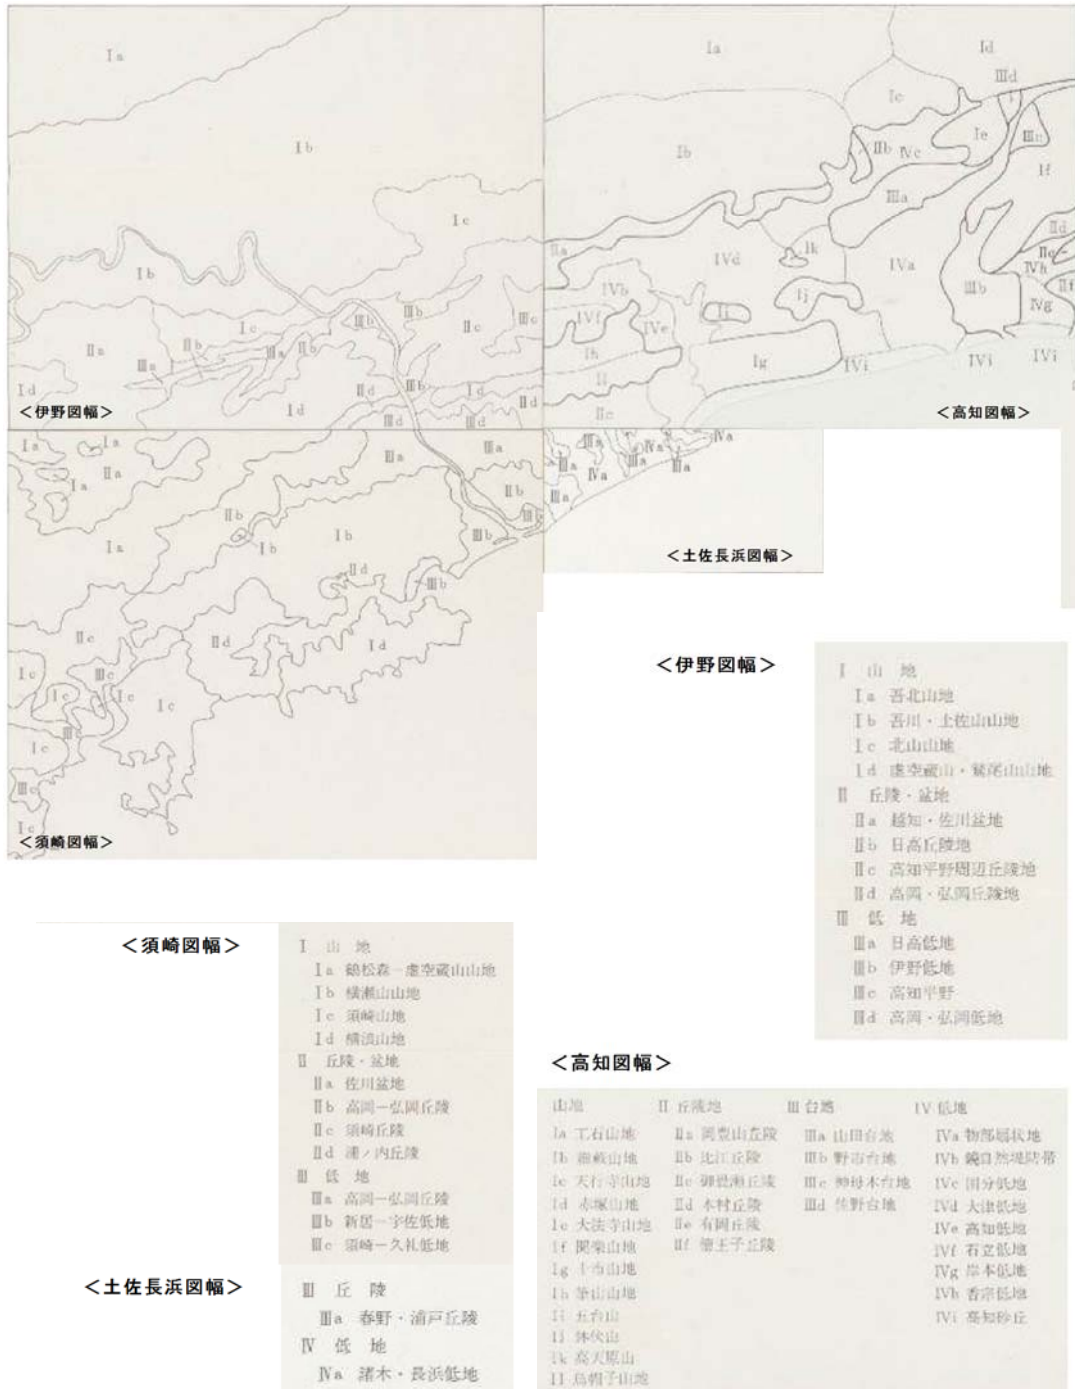
図3-2 1/5万土地分類基本調査における地形地域区分

本図幅における山地や丘陵地、低地などの地形地域区分は、20万分の1土地分類調査や5万分の1土地分類基本調査（地形分類図）（図3-2）、その他の文献（太田ほか編，2004）などを参考に、土地履歴調査として、対象地域全域で統一の区分及び呼称を採用した（図3-3）。

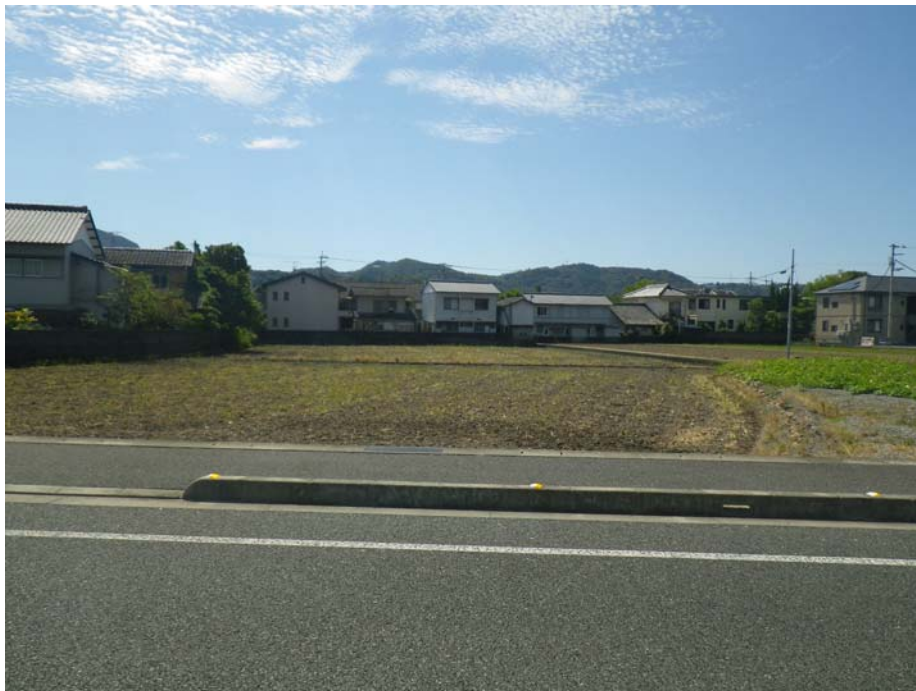
鏡川流域の低地は、鏡川からの運搬土砂が堆積して形成された鏡川扇状地と、氾濫原低地上に鏡川的作用により発達した自然堤防が多く残る鏡自然堤防帯、鏡川支流の神田川沿いに広がる石立低地に大別できる。国土地理院（2006）によると、鏡川扇状地は標高約 16m の尾立付近を扇頂として平均勾配 1.5/1,000 を示し、また米田から鴨部にかけては扇状地特有の微地形である網状の旧河道が目立つ。扇状地より下流に広がる氾濫原低地では、旭町や中須賀町、宮前町、はりまや町で比較的大規模な自然堤防がみられる（写真 3-1）。

写真 3-1 旧河道(手前の水田)と自然堤防(奥の畑や宅地)

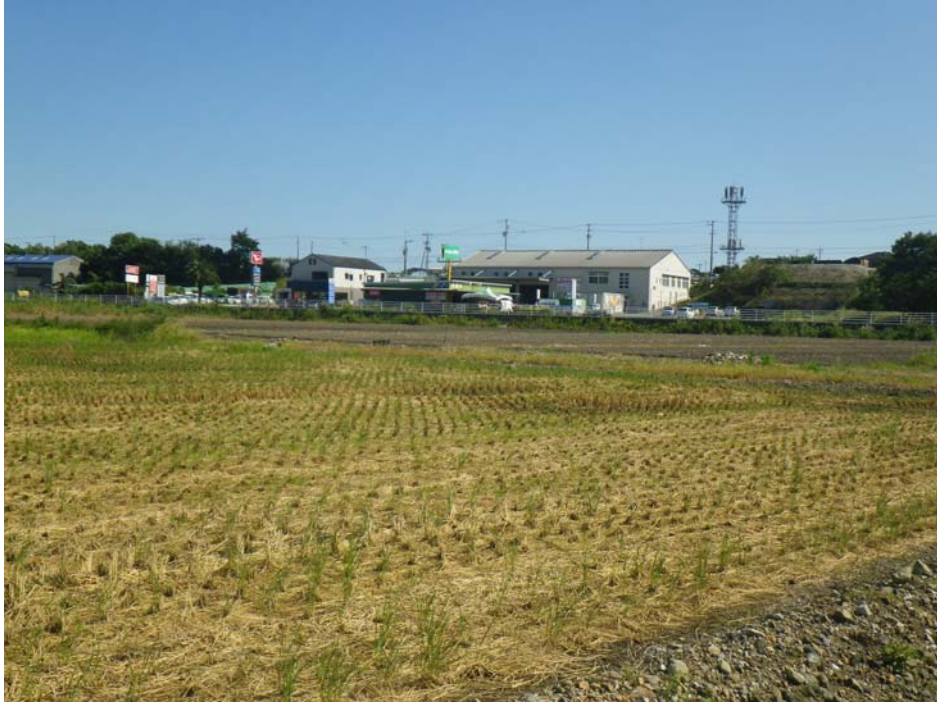
高知砂丘は土佐湾沿岸の砂州・砂堆からなり、本図幅内では幅 500m 程度、標高 5～10m 程度の微高地が東西方向に連続して分布している(写真 3-2)。国土地理院(2006)によると、土佐湾は円弧状に大きく開いた湾であるため外洋の波浪が直接海岸に押し寄せるとともに、沖を流れる黒潮の影響で強い沿岸流が海岸付近に発生し、仁淀川、物部川などから供給された大量の土砂が海岸に高く打ち寄せられることにより、このように規模の大きな砂州・砂堆が発達したと考えられる。微高地により排水が妨げられるため、高知市仁井田や池では一部後背湿地となり、池も形成されている。

写真 3-2 砂州と背後の低地

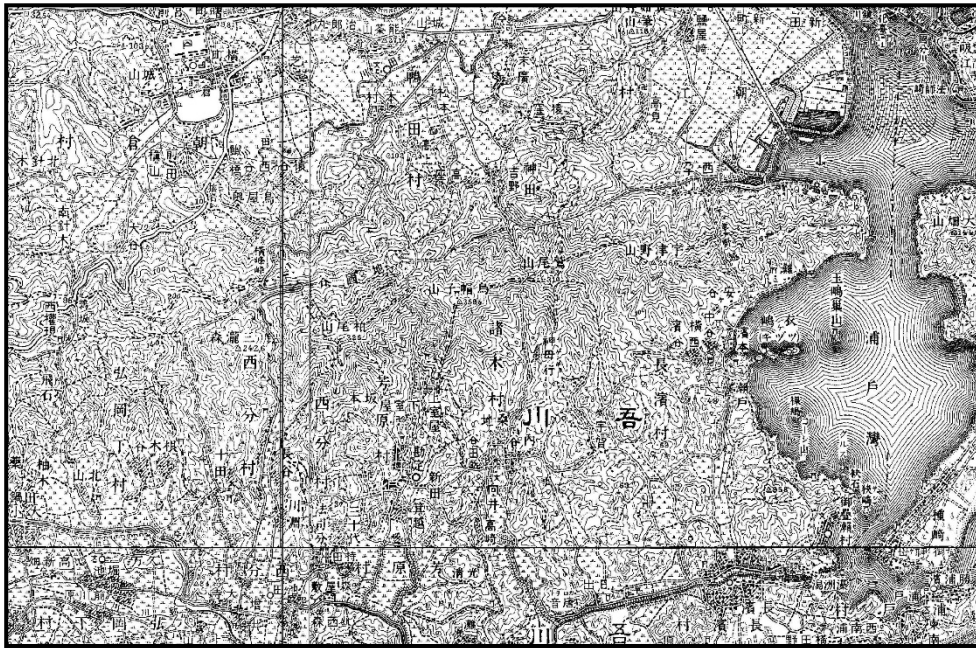
図 4-2 明治 39~40 (1906~07) 年頃の虚空蔵山・鷲尾山山地付近の地形図

山地、丘陵地の土地利用をみると、大半の範囲に森林が広がるが、虚空蔵山・鷲尾山山地を中心に荒地がみられ、一部の山林が荒廃していたことが伺われる（図 4-2）。山麓の緩斜面の谷あいには集落が立地して、山地を開析する谷は水田として利用されており、急傾斜地でも階段耕作が行われ棚田も多くみられる（図 4-3）。また、東端部の鉢伏山南側には石灰岩の採掘地がみられる。
