土地分類基本調査（土地履歴調査）
説明書

福 山

令和3年3月

国土交通省国土政策局

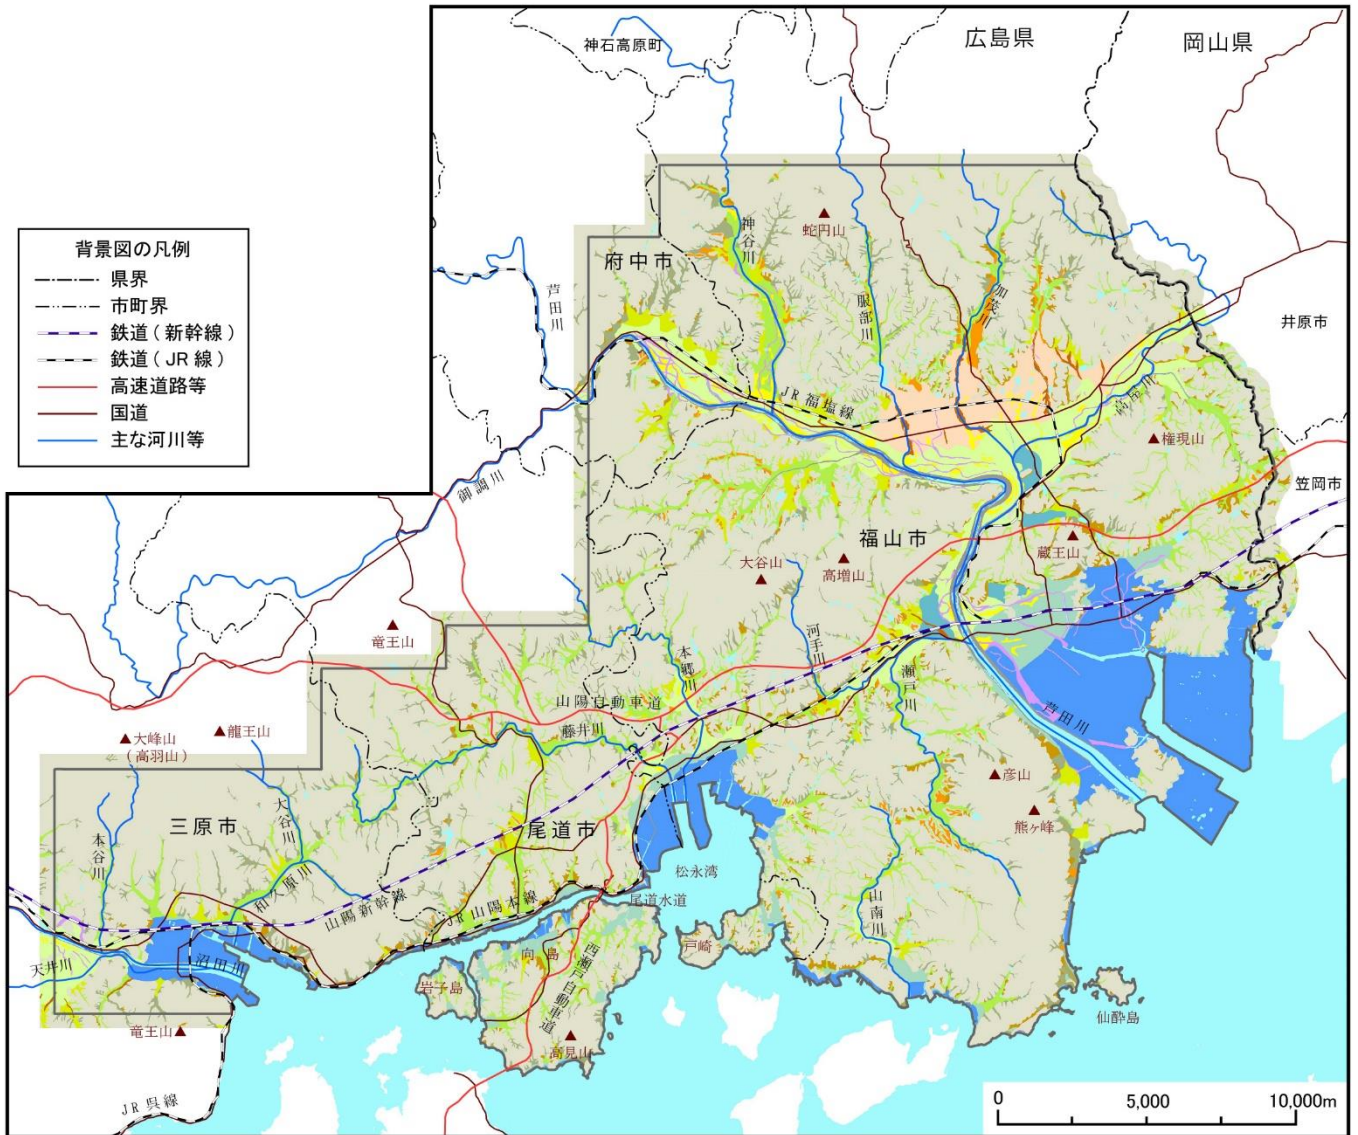
図 3-1 福山地域の自然地形分類図

本調査では土地条件図等の既往資料や空中写真判読、精密標高データ等に基づき自然地形分類図（図 3-1）及び人工地形分類図（図 3-6）を作成した。

自然地形分類図については、現在は人工的に改変されている範囲についても、昭和 20 年代に撮影された空中写真や改変前の旧版地形図等から元々の地形を復元して図化している。また、人工地形については低地での宅地開発等による盛土地、丘陵地等での大規模改変地（人工平坦地）や人工平坦地での元々の谷の位置、宅地開発等による切土地等を新旧の空中写真や地形図等の比較から抽出・図化している。

調査地域における自然地形分類図を土地条件図等の既往資料や空中写真判読、精密標高データ等に基づき作成した(図3-1)。また、作成した地形分類図から市ごとの自然地形分類の面積を表3-2に整理した。

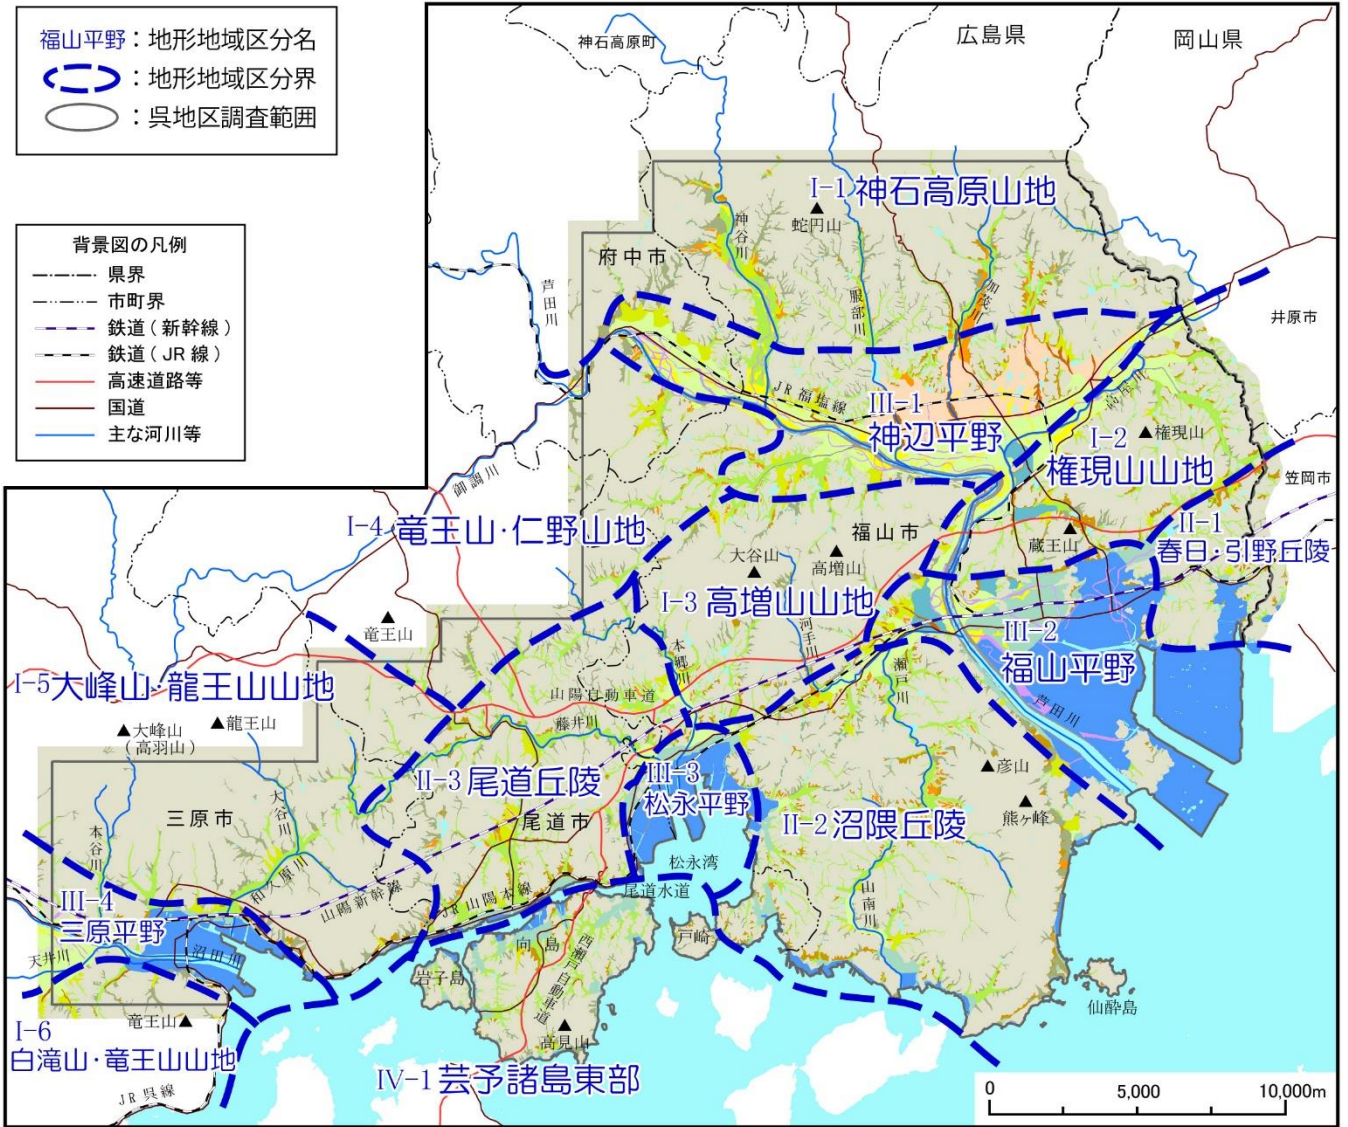
図 3-2 福山地域の地形地域区分

調査地域における山地や丘陵地、低地等の地形地域区分について、今回の作成した自然地形分類の特徴等をもとに整理した（図 3-2、表 3-1）。地形地域区分の整理にあたっては 20 万分の 1 土地分類基本調査（地形分類図）や 5 万分の 1 土地分類基本調査（地形分類図）等によって整理されている既往の地形地域区分（図 3-3、3-4）も参考にした。

山地はいくつかの山塊に細分でき、神辺平野の北側に神石高原山地、南東側に権現山山地、南側に高増山山地、南西側に竜王山・仁野山地が位置しており、三原平野の北側に大峰山・龍王山山地、南側に白滝山・竜王山山地がある。

丘陵地は福山平野の東側沿岸部に春日・引野丘陵、福山平野と松永平野の間の沿岸部に沼隈丘陵、尾道市街地周辺に尾道丘陵が位置している。

低地は芦田川中流部の神辺平野、河口部の福山平野のほか、三原平野、松永平野がある。神辺平野は芦田川や支流の高屋川の氾濫原低地や服部川や加茂川の緩扇状地等からなり、福山平野は芦田川の三角州・海岸低地とその前面の干拓地（盛土された干拓地も含む）及び埋立地からなる。三原平野は沼田川沿いの氾濫原低地及び三原湾の干拓地、埋立地からなる。松永平野は福山市と尾道市の境界に位置する松永湾奥の低地で、干拓地や埋立地が広い面積を占める。

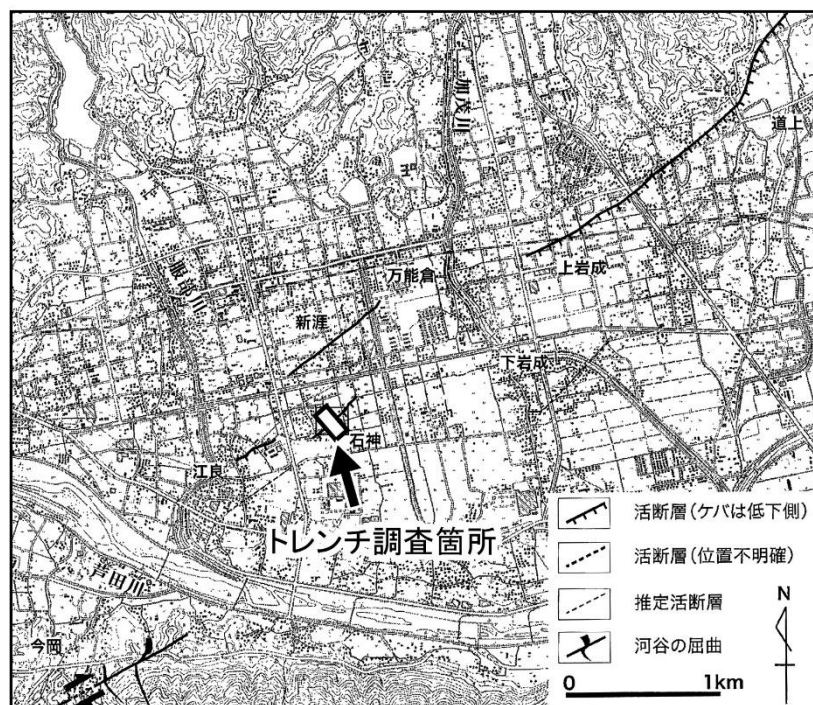
図 3-7 神辺平野を横断する長者ヶ原－芳井断層

神辺平野には活断層の長者ヶ原－芳井断層が横断しており、熊原ほか（2004）は、活断層が位置すると推定される、条里区画に斜行する畔や道路、水路に沿った低断層崖沿いのトレンチ調査で南東落ちの活断層を確認し、この活断層は堆積物の年代等から西暦 67～211 年以降に活動したとしている（図 3-7）。

高増山山地は神辺平野の南西側に位置し、古生代の堆積岩や花崗岩等からなる中起伏山地で、高増山（398.9m）、大谷山（401.0m）等を中心に、稜線高度200～400mほどの山稜からなる。北部や南部は稜線高度が低く、やや丘陵状で山麓に土石流堆積地や扇状地、谷底低地がみられる。高増山と大谷山の間には北東－南西方向に延びる長者ヶ原断層が確認されており、神辺平野北東方の芳井断層と一連の活断層とされる（熊原ほか, 2004）。

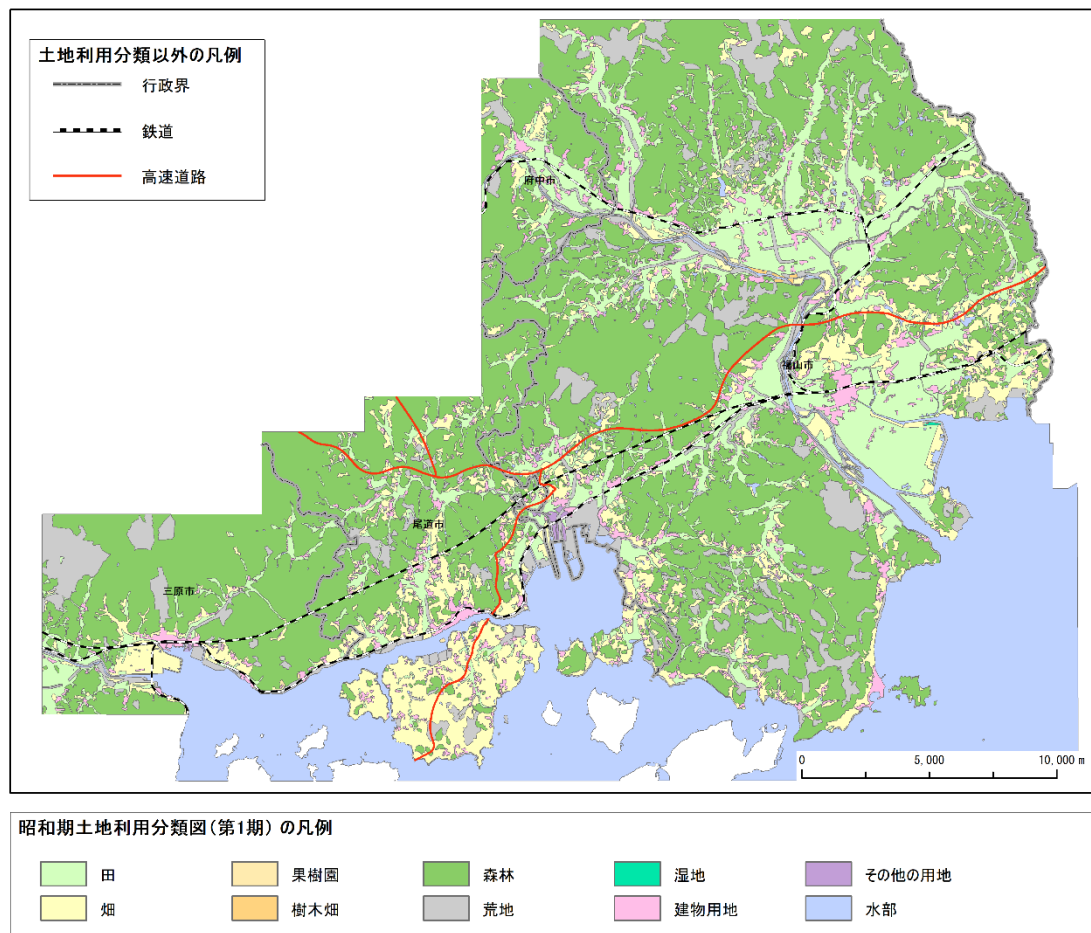
図 4-1 福山地区における約 120 年前 (明治 31 (1898) 年) の土地利用

福山地区では、明治 31 (1898) 年に全域にわたって 5 万分の 1 地形図が作成されており、福山地区においては、明治期の土地利用分類 (第 1 期) として、この時期の 5 万分の 1 地形図を基礎資料にして地形図の読図による土地利用分類を行った。作成した明治 31 (1898) 年の土地利用分類図を図 4-1 に示す。

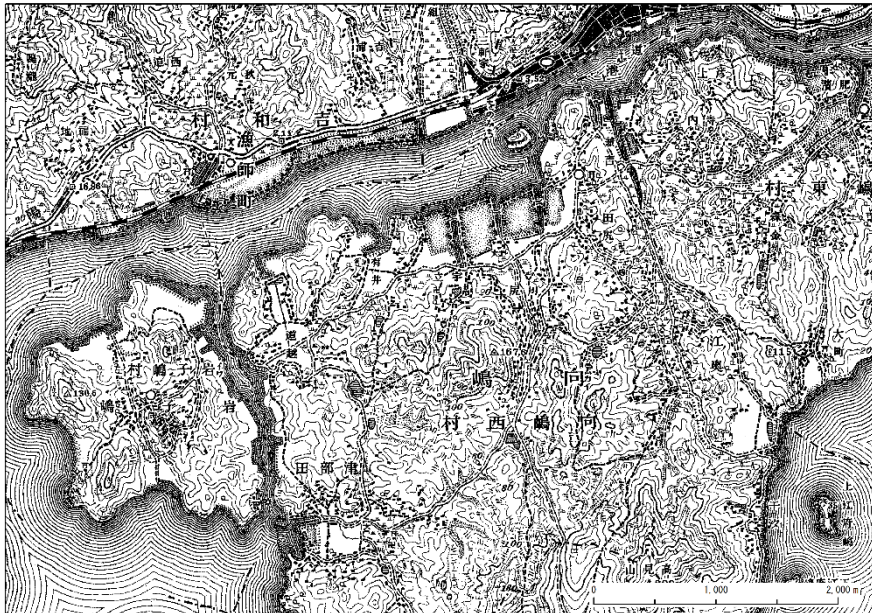
図 4-3 明治 31（1898）年の芸予諸島東部付近の地形図

山地、丘陵地の土地利用をみると、森林が広い面積を占めているが、大峰山・龍王山山地、神石高原山地、高増山山地、沼隈丘陵の尾根を中心に荒地がみられ、一部の山林が荒廃していたことが伺われる（図 4-2）。山地や丘陵地を開析する谷は水田として利用されている。芸予諸島東部は広範囲で畑としての利用がみられる（図 4-3）。

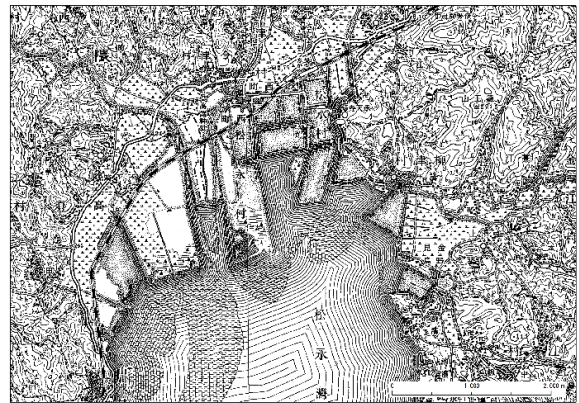
上段左側、図 4-4 明治 31（1898）年の福山市街地周辺の地形図

福山地区には福山城を中心として、芦田川沿いに広がる神辺平野と福山平野、松永湾の沿岸に松永平野、沼田川沿いに三原平野が分布している。芦田川沿いの低地を構成している扇状地（緩扇状地含む）、氾濫原低地、湿地、海岸低地に広く水田として利用されており、福山平野では山陽鉄道（現 JR 山陽本線）の福山駅が開業（明治 24（1891）年）しており周辺市街地が分布している（図 4-4）。松永平野は田畑のほか塩田に広く利用されていた（図 4-5）。低地内には山陽鉄道の松永駅が開業しているが駅周辺に顕著な市街地の発達は見られず鉄道沿いに小さな集落がみられる。三原平野の沼田川河口部は水田よりも畑として広範囲の利用がみられ、松永平野よりも小規模ではあるが塩田にも利用されている。沿岸部に山陽鉄道の三原駅も開業しており周辺は市街地が発達している（図 4-6）。

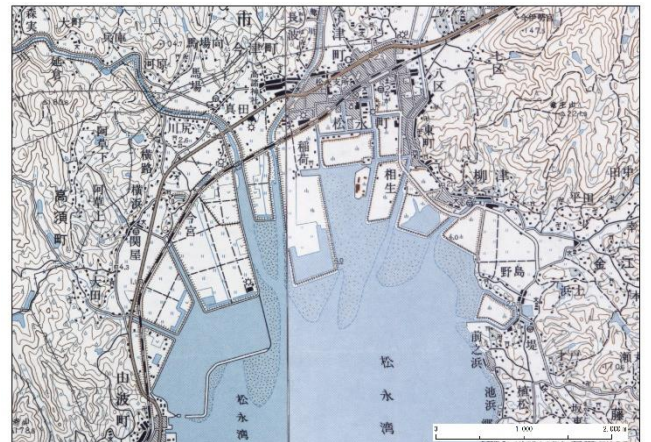
上段右側、図4-9 昭和42(1967)年の松永市街地周辺の地形図

低地の多くは道路や鉄道沿いに市街地の拡大がみられる。三原平野は畑から水田の利用に変わっており、大津野村沿岸部、松永平野、三原平野にて明治期に塩田として利用されていた場所は埋め立て、開発用地や工場により市街地となっている(図4-8、図4-9)。沿岸部は埋め立てが進んでおり、福山平野の臨海部では大規模な日本鋼管製鉄所(現在のJFEスチール)の工場が開業している。この当時の芦田川下流部左岸側や松永平野にはまだ水田の利用もみられる(図4-10)。

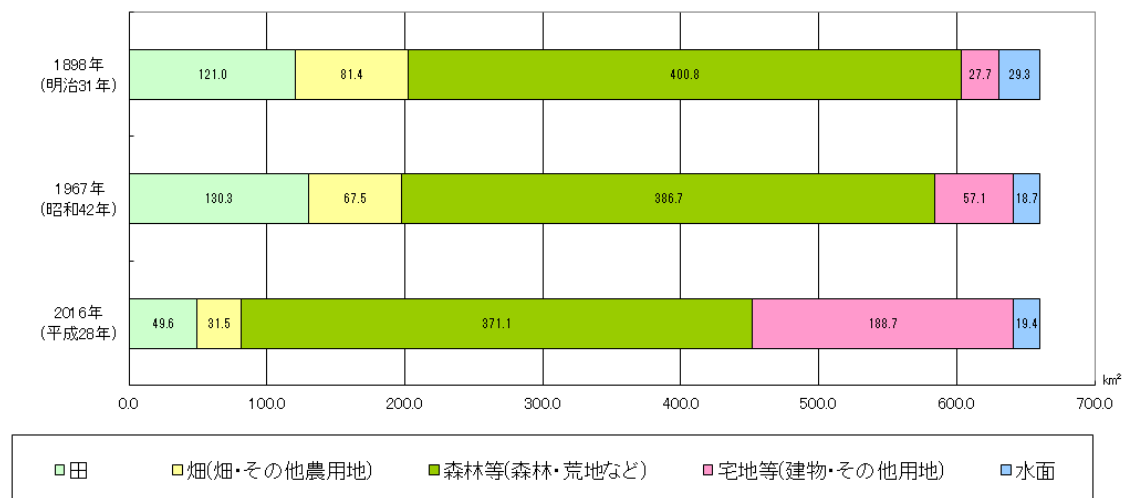
図 4-11 土地利用別面積の推移（1898 年・1967 年・2016 年）

図 4-11 と表 4-1 は現在から概ね 120 年前及び 50 年前の 2 時期の土地利用分類図と、国土数値情報として提供されている 2016 年の土地利用細分メッシュデータに基づき、福山地区における田、畑（畑・その他農用地）、森林等（森林・荒地）、宅地等（建物・その他の用地）、水面の 5 つの主要な土地利用区分ごとの面積集計結果である。

農地をみると、明治 31（1898）年には、田は約 121k m²で芦田川沿いの神辺平野、福山平野、三原平野に広く分布し、畑は約 81k m²で春日・引野丘陵、沼隈丘陵、芸予諸島東部、山沿いの集落周辺等に普通畑が点在している。昭和 42（1967）年には神辺平野、福山平野は市街化の進行がみられるが、地区全体で田は約 130k m²と増加しており、畑は約 68k m²と減少している。平成 28（2016）年には、更なる市街化の進展により、田は約 49k m²、畑は約 32k m²と大きく減少している。

森林等は各山地、丘陵地、山麓地等に広く分布し、明治 31（1898）年には約 401k m²あったが、この当時は荒地もみられた。昭和 42（1967）年には約 386k m²とあまり変化はみられないが荒地は減少している。平成 28（2016）年には山麓部には都市化による宅地開発等もみられ森林等は約 371k m²と減少している。

一方、宅地等は基本的に増加傾向にあり、明治 31（1898）年には約 28k m²であったものが昭和 42（1967）年にかけては約 57k m²まで増加し、その後、平成 28（2016）年には福山平野の埋め立てが進み約 189k m²と大幅に増加している。
