**土地分類基本調査（土地履歴調査）
説明書**

大阪西南部

平成25年3月

土地分類基本調査（土地履歴調査）説明書「大阪西南部」

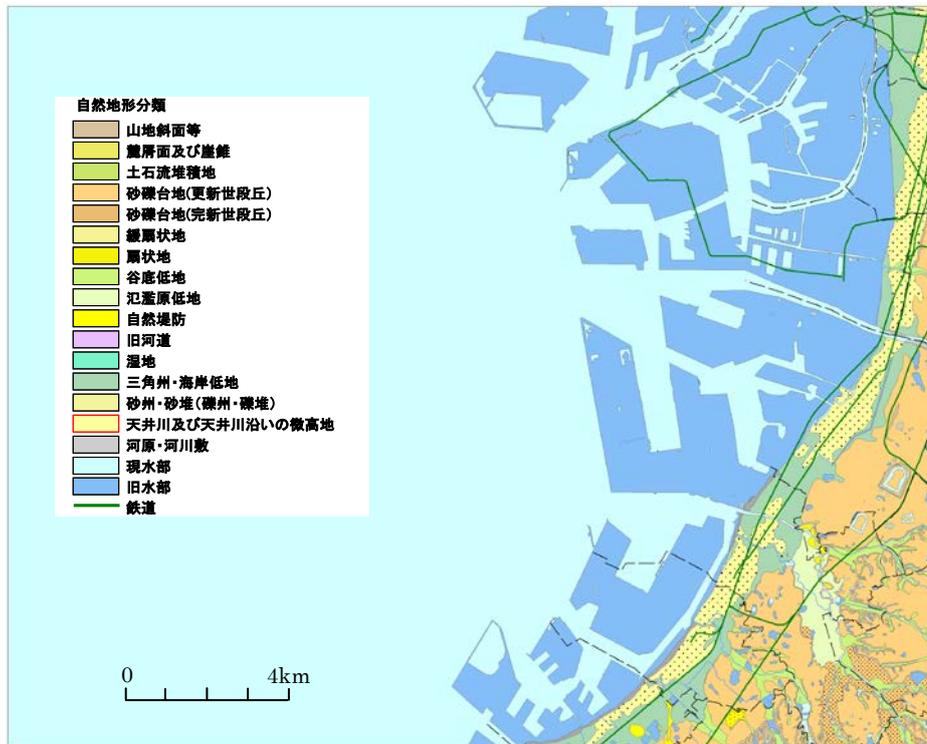
図 3-1 大阪西南部地域の自然地形分類図

本図幅の自然地形は丘陵地・台地・低地に分類される。本図幅の西半は大阪湾が占めており、自然地形は本図幅の東半に広がる（図 3-1）。本図幅東南の丘陵地・台地は標高 100m 程度だが、海岸部は標高 0~10m 程度であり、東南部から西部の海岸部にかけて緩やかに標高を下げる。大阪湾に向けて沖積層が厚く堆積しており、堺沿岸で 10m 程度の堆積が見られる

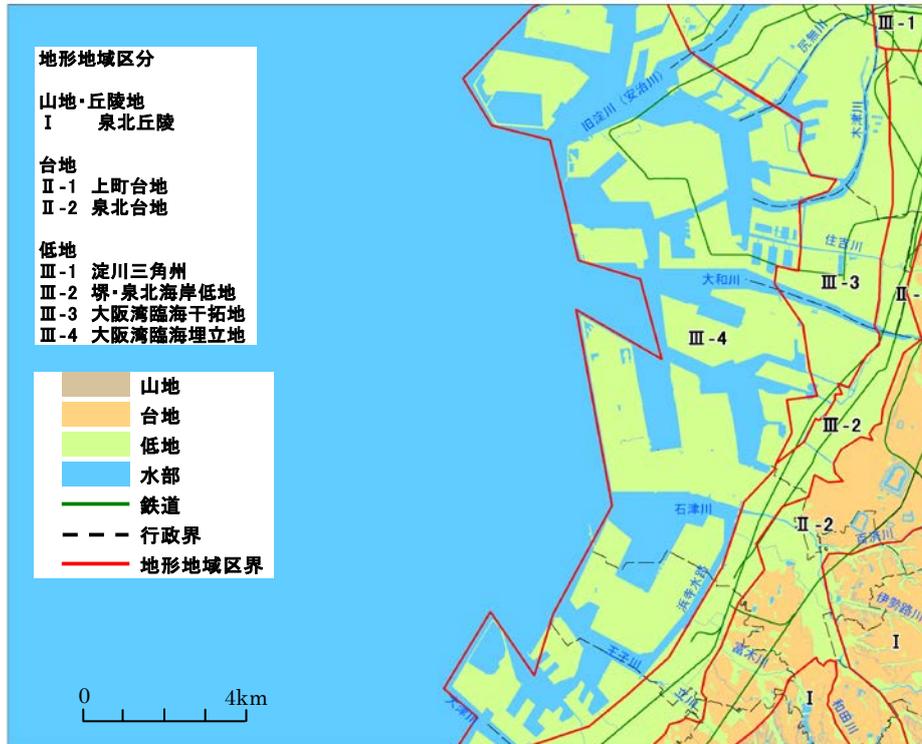
図 3-2 本地域の地形地域区分

本図幅における山地・丘陵地などの地形地域区分は、10万分の1土地分類基本調査「大阪府」（国土庁、1976）や5万分の1土地分類基本調査（地形分類図）「大阪西南部（大阪府）、大阪東南部（大阪府）」（大阪府、1978）、その他の文献などを参考に、全域で統一した区分と呼称を採用した（図 3-2）。

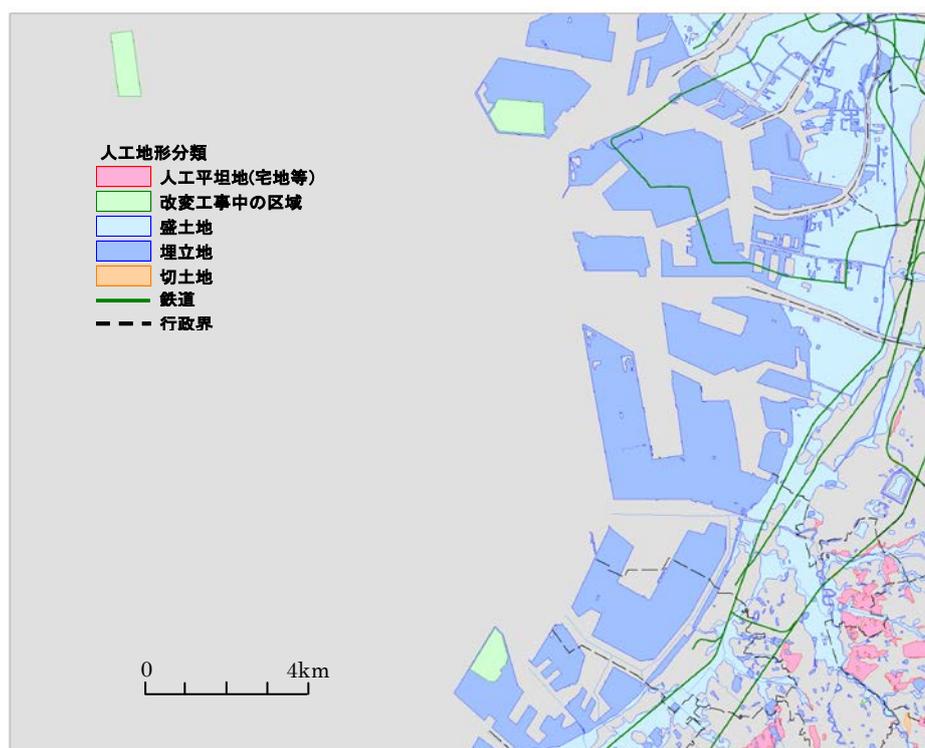
図 3-3 大阪西南部地域の人工地形分類図

本図幅における人工地形を見ると、丘陵地・台地上に宅地造成などによる人工平坦地が見られるほか、大和川河口の海岸線沿いに見られる埋土と低地や浅い谷を中心とした盛土が目立っている。(図 3-3)。大阪市内や堺市などの谷底低地や海岸低地は、自然堤防や砂州・砂堆の微高地を除いた多くが盛土になっている。石津川沿いは旧河道のような微低地が見られるが、現在では埋め立てられ、駅などの公共物や市街が作られている。臨海埋立地が干拓地より比高が高いため、内水氾濫などの危険性がある。また、地盤沈下の影響により、1950(昭和 25)年のジェーン台風、1961(昭和 36)年の第 2 室戸台風時は被害が拡大した(藤田・前田、1985)。

丘陵地・台地における人工改変は、主に宅地開発のための大規模造成に伴う人工平坦地(宅地など)である。丘陵地の尾根部分を切り取った土砂を用いて谷部を盛土して平坦化している場合が多い緩斜面や浅い谷を平坦化した土地(谷埋め盛土)では、地震動による地盤の液状化や降雨による土砂災害などが起きる可能性がある。

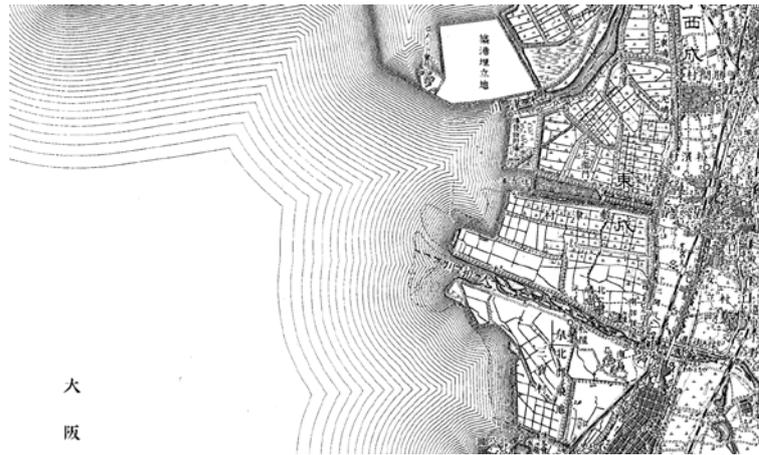
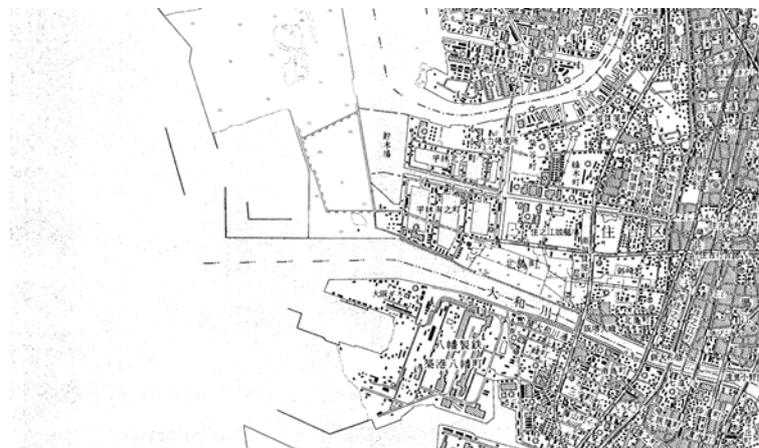
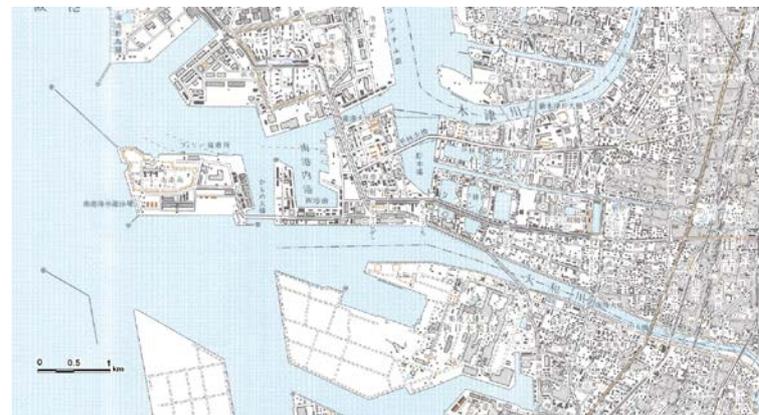
図 3-4 大阪南西部沿岸地域の変遷

5万分の1地形図「大阪西南部」(上から)明治42年測図、昭和42年改測、平成11年修正

明治期には北部に埋立地が認められるほかは干拓地上の水田としての利用が主であり埋立地がないが、昭和期には大和川、木津川の河口に工業用地への利用を主とした埋立地が増え、平成期にはフェリーの発着所などの港湾・物流機能への利用を主とした埋立地が増えている。また、明治期にあった水田などの干拓地は昭和期にはほとんどが工業用地や畑に置き換わっており、平成期では畑だった部分が住宅地に置き換わっている。

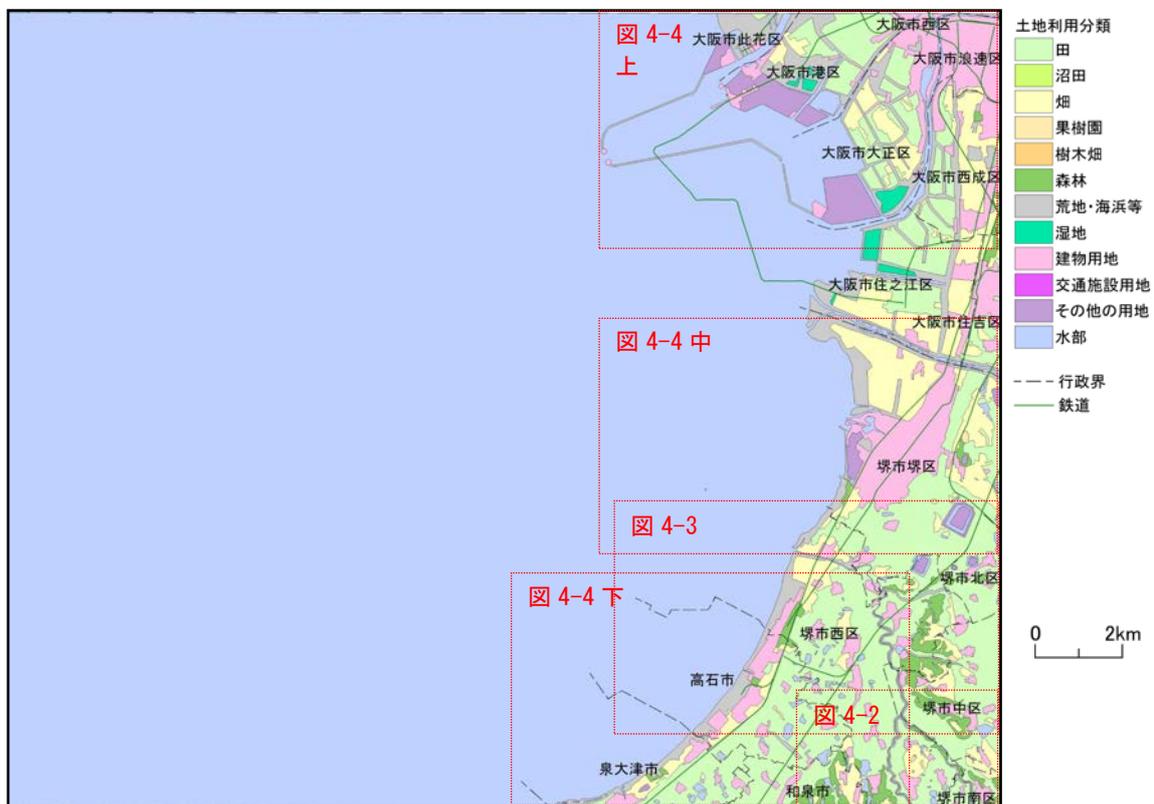
図 4-1 大阪西南部における約 100 年前 (明治 42 (1909) 年頃) の土地利用

明治期の土地利用分類図(第 1 期)は、図歴リストの 5 万分の 1 地形図のうち図面状態が良好であり、修正は部分的で基本的な内容は測図時点が反映されている明治 42 年測図、大正 3 (1914) 年一部修正の 5 万分の 1 地形図「大阪西南部」を選定して、地形図判読により土地利用分類を行ったものである(図 4-1)。

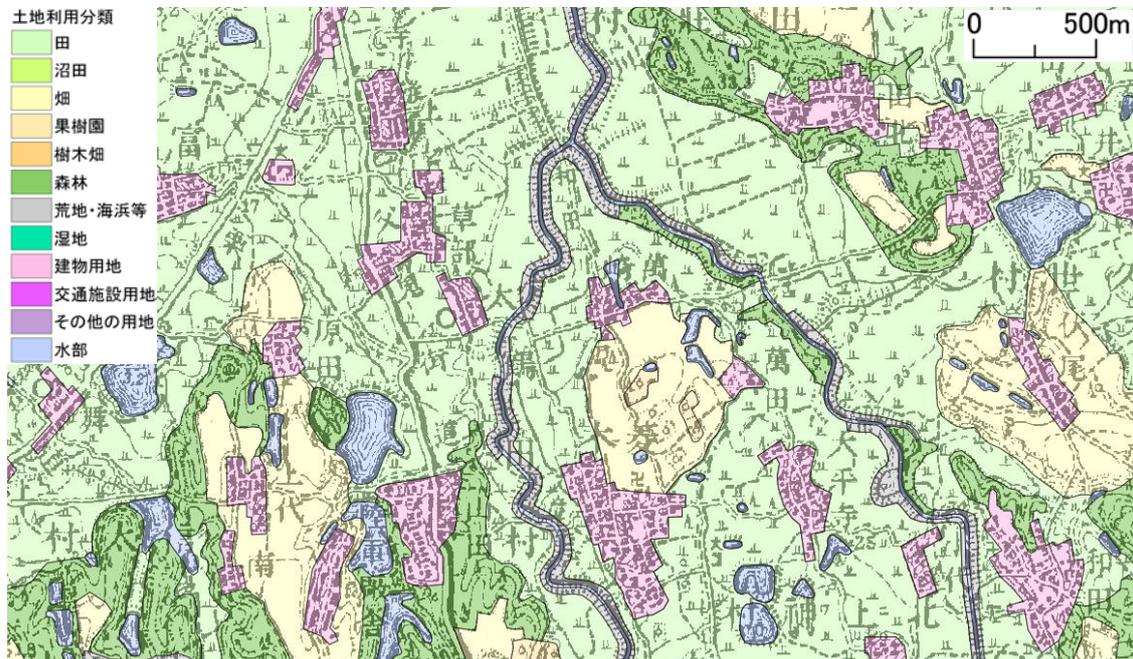
図 4-2 丘陵地の土地利用

5万分の1地形図「大阪西南部」明治42年測図を背景に、この図から取得した明治期の土地利用分類図を表示。調査地域の泉北丘陵は、標高20~50m程度の平坦な土地で、水田が多い。畑とまとまりのある集落も見られるが、森林は少ない。

本図幅は大阪湾に面して標高の低い土地が広がっているが、丘陵地は南東部に本図幅外南の和泉山地から連なる泉北丘陵の最北部がかかっている。この範囲は、最も標高の高いところでも 50m 程の平坦な土地で、わずかに森林はあるものの少なく、ほとんどは田として利用され、畑も見られる。点在する建物用地は、明治期の地形図には

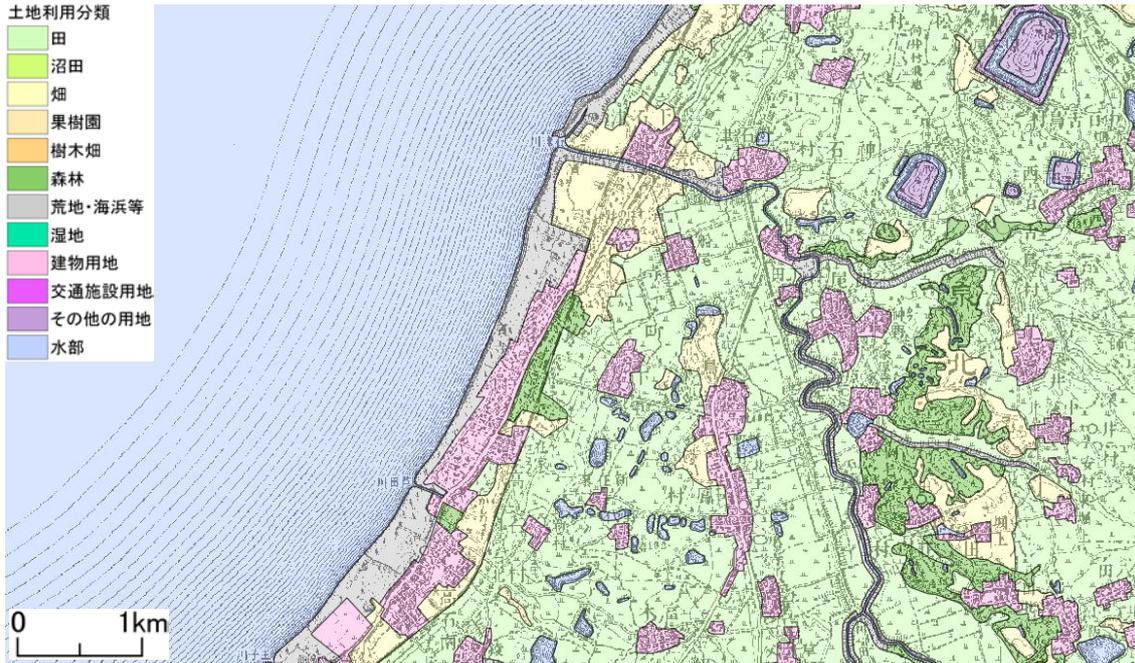
図 4-3 台地の土地利用

5 万分の 1 地形図「大阪西南部」明治 42 年測図を背景に、この図から取得した明治期の土地利用分類図を表示。
 明治期の泉北台地では、ほとんどが田を主とした農業的土地利用で、街道沿いに建物が集積している場所はあるが、都市化が進んでいるという状況にはない。また、仁徳天皇陵等の古墳時代の遺跡がある。阪和線は明治期にはまだ開通していない。

本図幅の台地は、泉北丘陵の外縁部に標高20~40m程度の泉北台地が広がっている。また西部の大和川の北側には上町台地がわずかにかかっている。泉北台地は、大部分が田で、畑もわずかに見られる。点在する集落の中には南北に通る街道沿いに集積するものもある。この範囲の南東部から北西に流れる石津川による利水があったと考えられるが、ため池も多く見られる。また、仁徳天皇陵などの古墳時代の遺跡も多く分布している(図 4-3)。

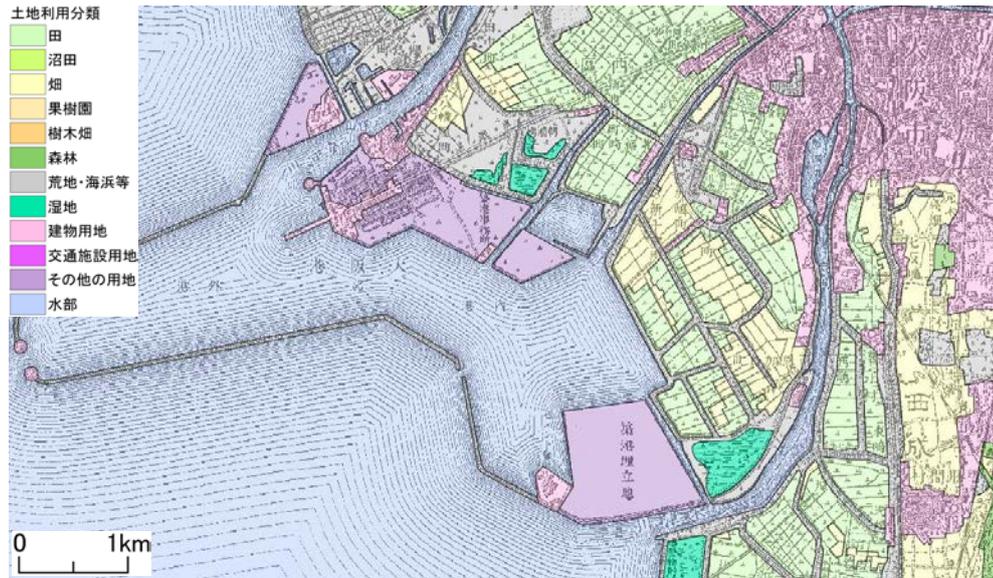
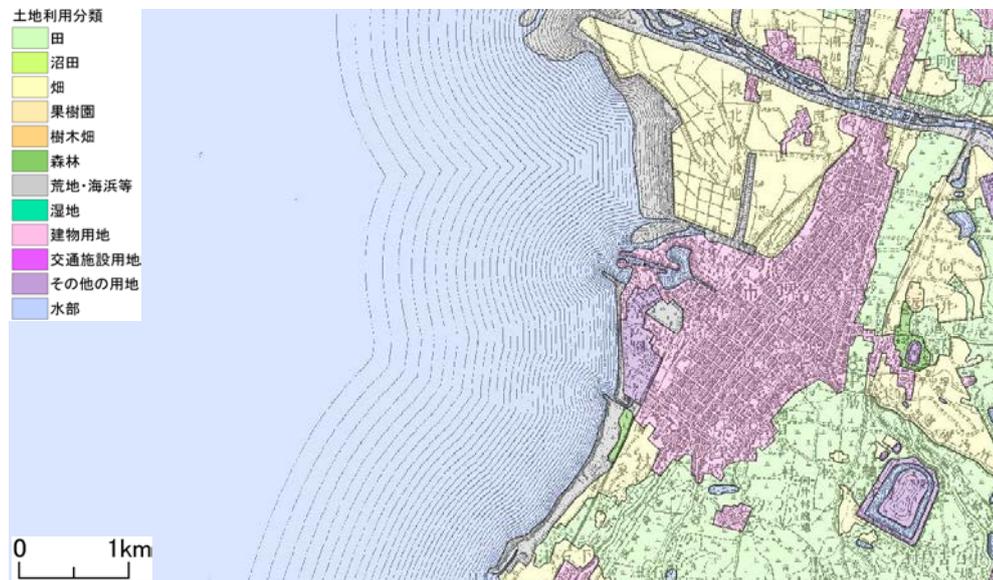
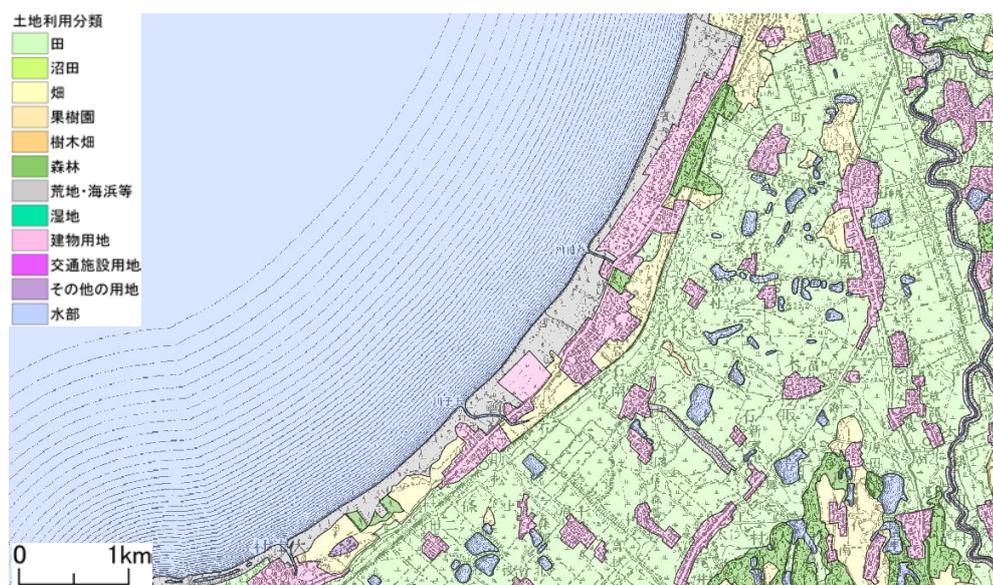
図 4-4 低地の土地利用

3 図とも 5 万分の 1 地形図「大阪西南部」明治 42 年測図を背景に、この図から取得した明治期の土地利用分類図を表示。

調査地域の明治期の土地利用は、大阪市、堺市の密集した市街地はあるものの、田・畑の農業的土地利用が大部分であり、その中に主に街道沿いに集落が分布している。大阪に近い海岸部では埋め立てが始まっており、一部に工場等の立地も見られる。それでも、干拓地にはまだ農地が広く残っていて（上図）、海側での埋め立ての進行と対比させると、この時期には微妙な土地利用のバランスがあったことがうかがわれる。

その中で明治期にすでに市であった堺市(当時の市域は現在の堺市堺区の一部)は、港を中心とした商工業都市として密集市街地となっている。堺市の南は、紀州街道沿いの海岸部に浜寺村、高石村などの集落が連続して分布している(図 4-4)。

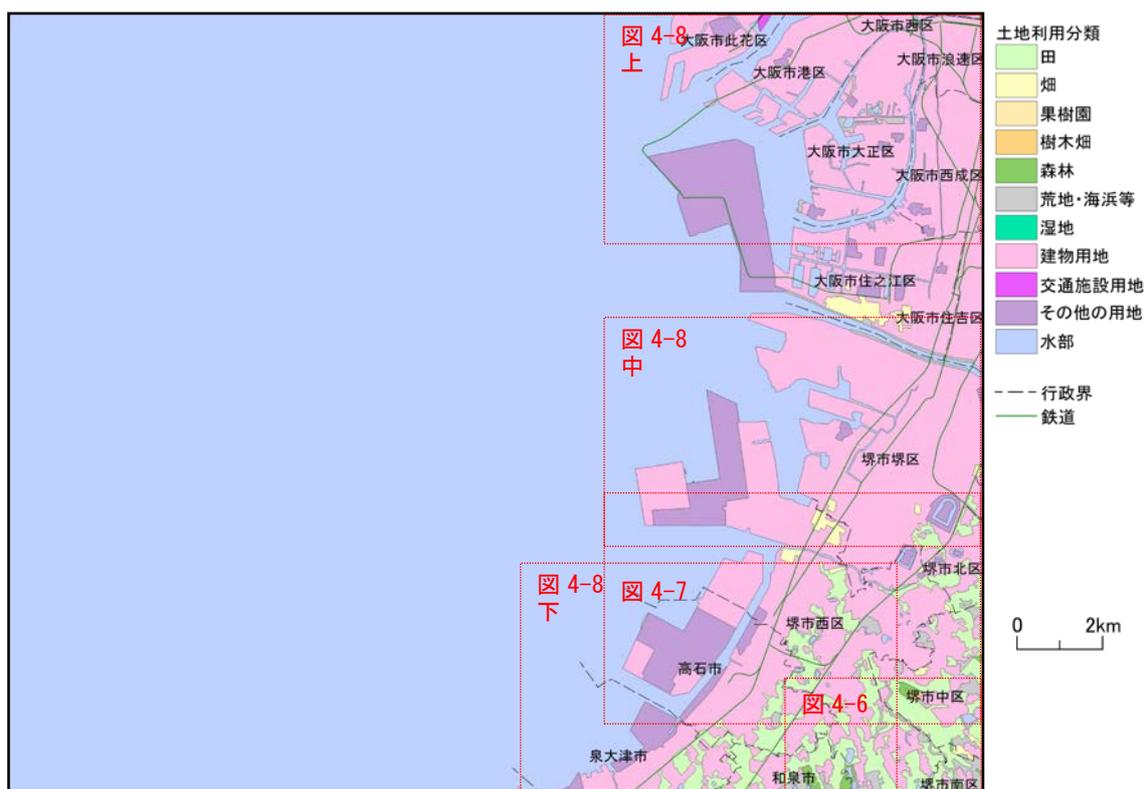
図 4-5 大阪西南部における約 40 年前 (昭和 43 (1968) 年頃) の土地利用

昭和期の土地利用分類図 (第 2 期) は、昭和 43 (1968) 年に編集された 5 万分の 1 地形図「大阪西南部」を使用して、地形図判読により土地利用分類を行った (図 4-5)。昭和 44 年発行の 5 万分の 1 地形図「大阪西南部」は、同 42 年に空中写真測量により作成された 2 万 5 千分の 1 地形図を編集したものである。

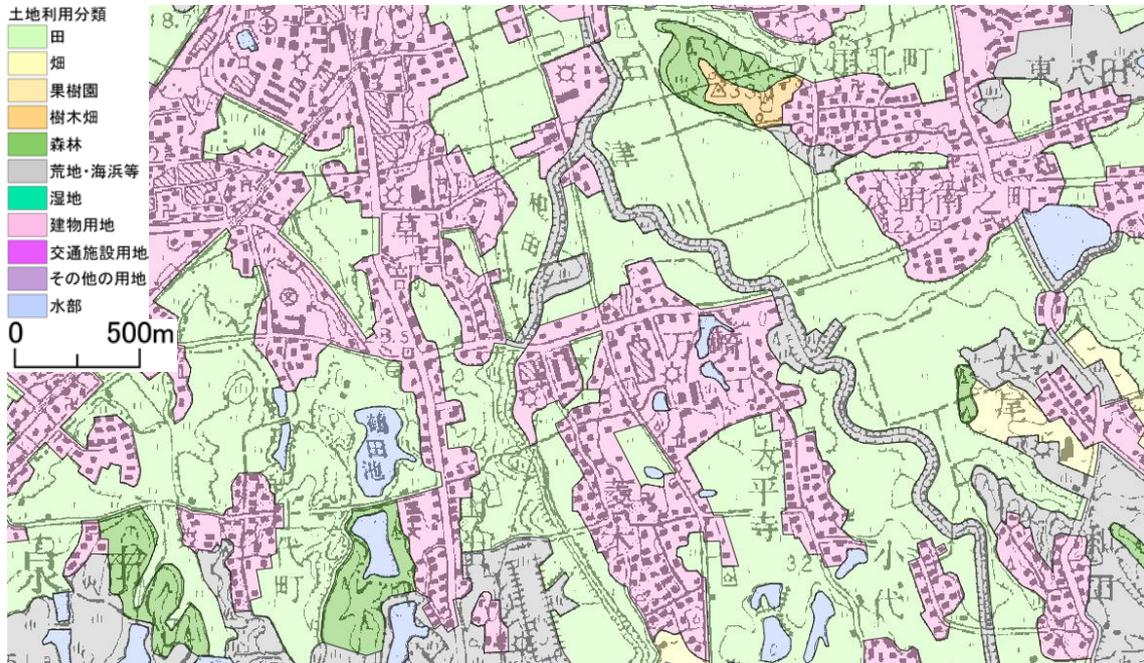
図 4-6 丘陵地の土地利用

5 万分の 1 地形図「大阪西南部」昭和 43 年編集を背景に、この図から取得した昭和期の土地利用分類図を表示。

泉北丘陵では、明治期（図 4-2）に比べて森林・畑が減少して宅地化が進んだ。田はまだ残っているものの、宅地に侵食されて、明治期と同じ面積規模の田は少ない。逆に建物用地は、明治期には点在していたものが連続したものとなっている。

ない土地であり、宅地としての条件は悪くないため、人工平坦地化による宅地造成が行われた。この建物用地には、中小企業の工場立地も見られる。昭和期においても、まだある程度の面積の田は残っているものの、集団としてのまとまりはみられなくなっている（図 4-6）。

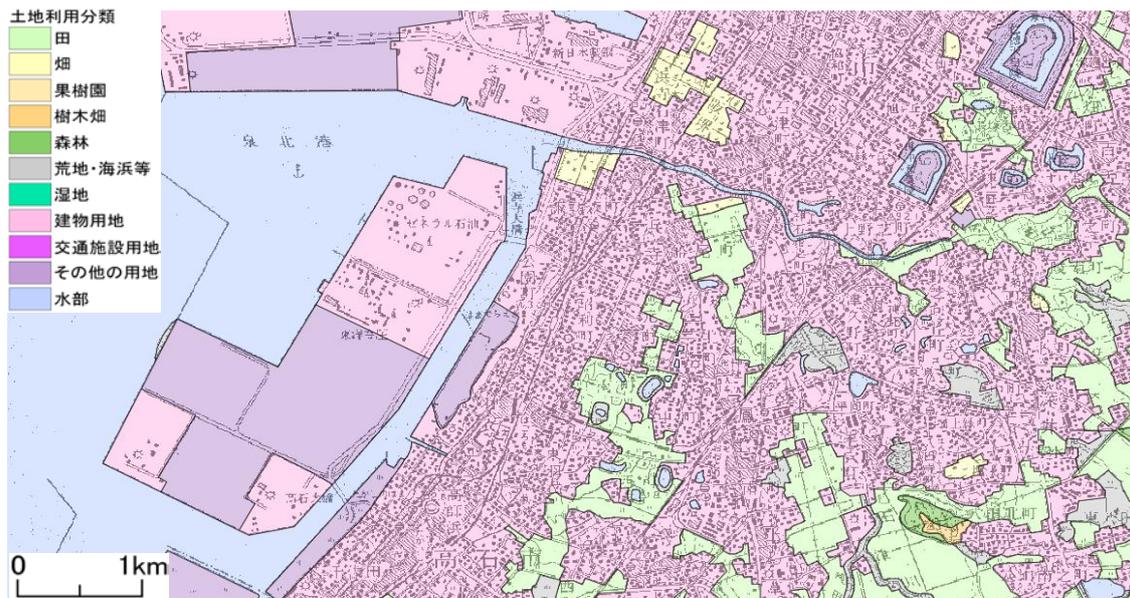
図 4-7 台地の土地利用

5万分の1地形図「大阪西南部」昭和43年編集を背景に、この図から取得した昭和期の土地利用分類図を表示。

泉北台地では昭和期には宅地化が進んだ。特に、昭和初期に開通した阪和線の沿線で、駅を中心に市街地が形成されている。堺市以南では、まだ田が残っているが、これも道路や学校などの社会基盤整備に使用されて面積が減少していく。

昭和期の台地では、農地の宅地への転用が顕著である。本図幅では、大阪市中心部および大阪湾岸沿いの低地部から建物用地が拡大してきたが、**泉北台地**の建物用地の増加は、昭和初期に開通した鉄道（阪和線）と関連して宅地が増加したものと見られる。特に堺市以南では、鉄道の駅を中心に市街地が形成され、それが周辺部に広がっている。それでも昭和期にはまだ田が所々に残っているが、これもこの後、道路、学校や公園などの公共施設に姿を変え減少していく（図 4-7）。

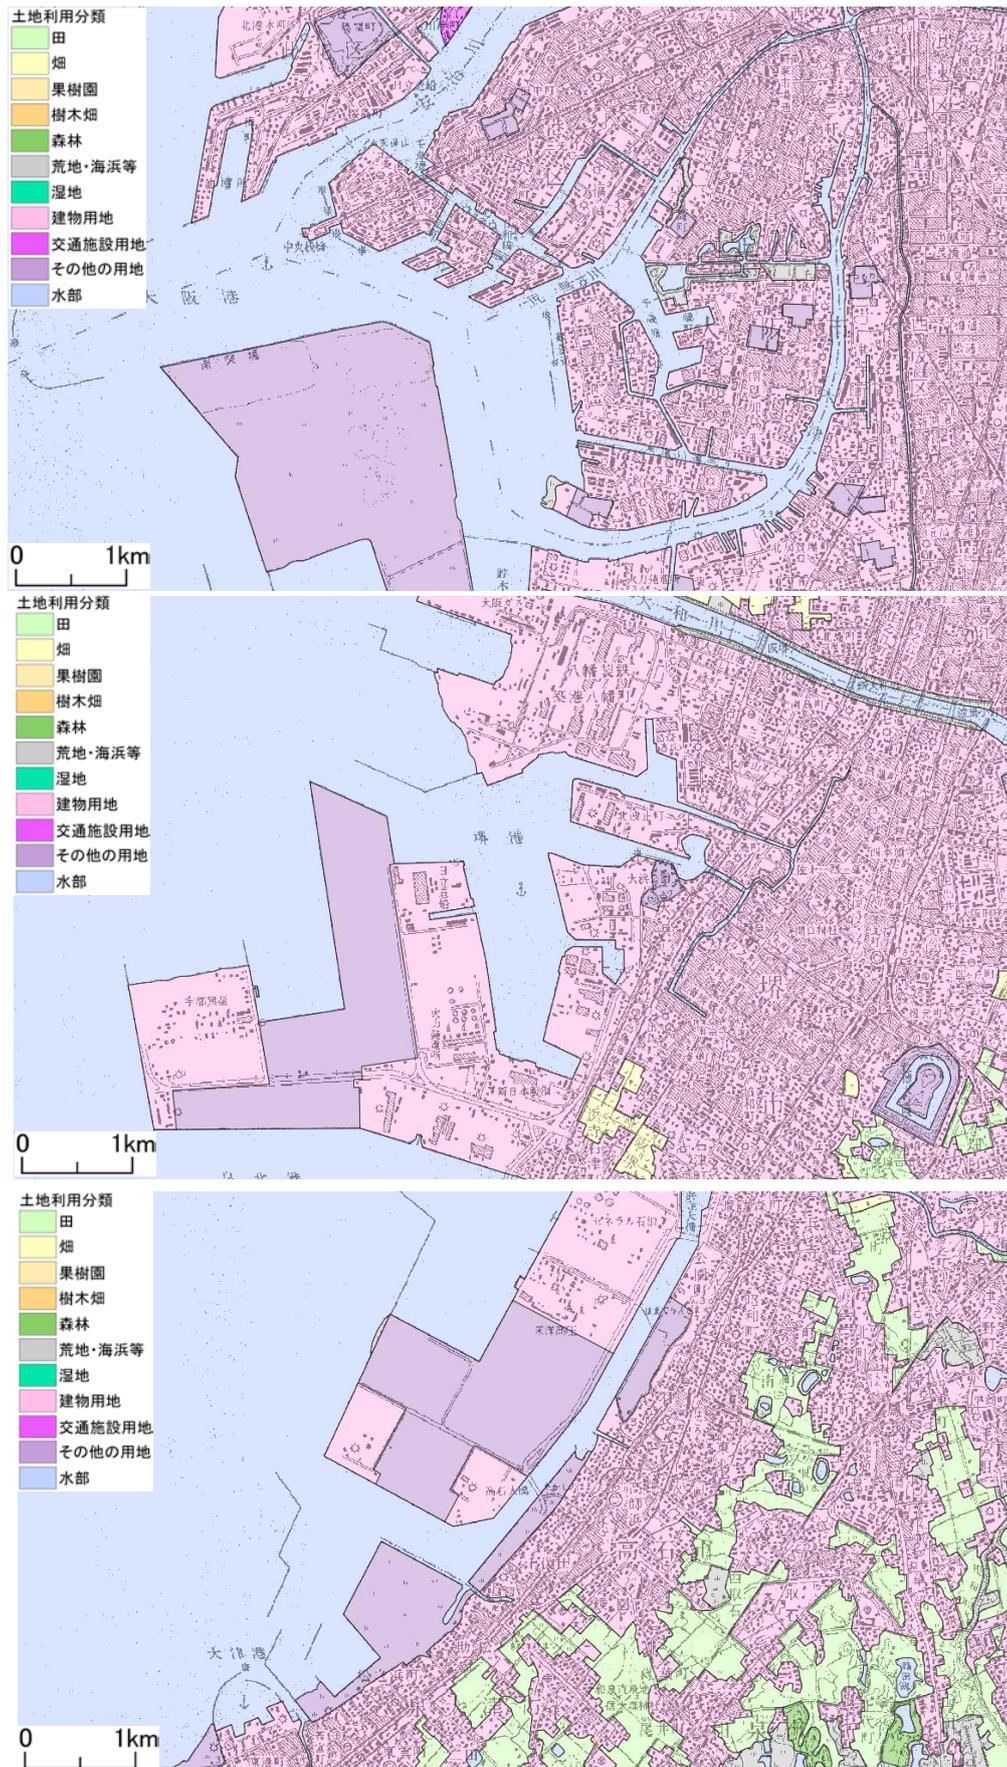
図 4-8 低地の土地利用

3 図とも 5 万分の 1 地形図「大阪西南部」昭和 43 年編集を背景に、この図から取得した昭和期の土地利用分類図を表示。

いずれの図も明治期の図(図 4-4)と同じ範囲を示したが、建物用地が大きく拡大して、明治期にはあった農地がごくわずかになっている。大阪市内の集積状況(上図)はもとより、堺市以南の堺・泉北海岸低地(下図)でも私鉄沿線に沿って建物用地が連続している。昭和期のこの時期においても、大阪湾の埋め立て事業が進行中である。

本図幅の低地では、昭和期にはほぼ全域が建物用地となり、大和川右岸河口部にわずかに畑が残るだけとなった。**大阪湾臨海埋立地**には、石油化学コンビナート、製鉄、造船などの重化学工業地帯が形成され、港湾施設や発電所も立地している。**大阪湾臨海干拓地**も市街地化が進み、明治期にあった田畑は大部分が建物用地に変化して、中小企業の工場、商業・業務系の店舗・事務所、公共施設、住宅が混在する地域となっている。**淀川三角州、堺・泉北海岸低地**では、密集した市街地が連続して南北に続いている。このうち大阪市の範囲では明治期にすでに市街地が形成されていたが、それより南の範囲の市街化の変化は著しい。特に、堺市以南の範囲は、私鉄沿線に沿って分布していた住宅地が帯状につながっている。台地のところで阪和線沿いの宅地の分布について記したが、鉄道と市街地の発達との関連を示すものであり、これにより昭和期（1968年頃）では、同じ低地の中で、この並行して走るふたつの鉄道の間の範囲に田が残っている。なお、臨海部の埋め立ては、この昭和期の時点でも進行中であり、この後さらに、舞洲、夢洲、南港などの埋立地が沖合に出現している（図 4-8）。

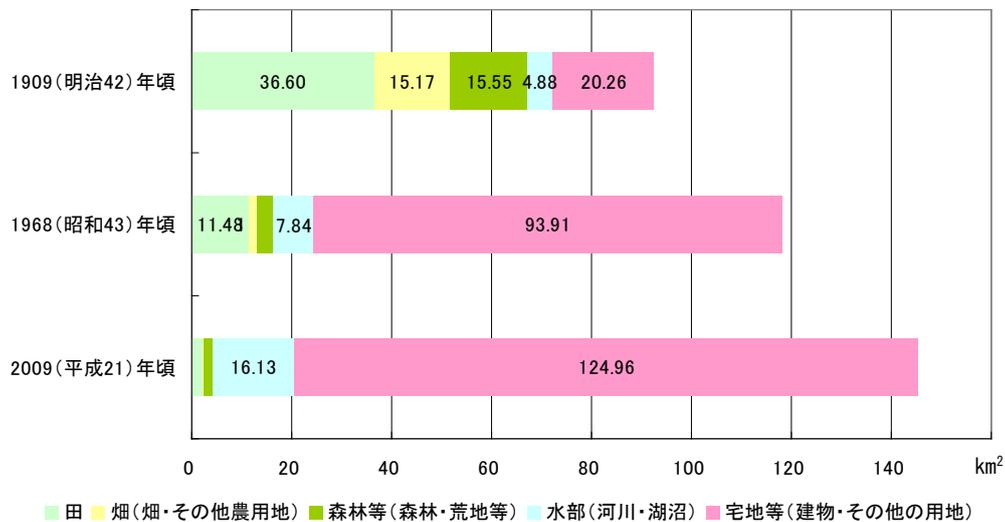
図 4-9 土地利用別面積の推移(1909、1968、2009 年)

図 4-9 と表 4-1 は現在から概ね 100 年前及び 40 年前の 2 時期の土地利用分類図と、土地利用細分メッシュデータ(国土数値情報、2009)から、本図幅における田、畑(畑・その他の農用地)、森林等(森林・荒地等)、水部(河川・湖沼)、宅地等(建物・その他の用地)の主要な土地利用 5 項目についての面積集計結果である。

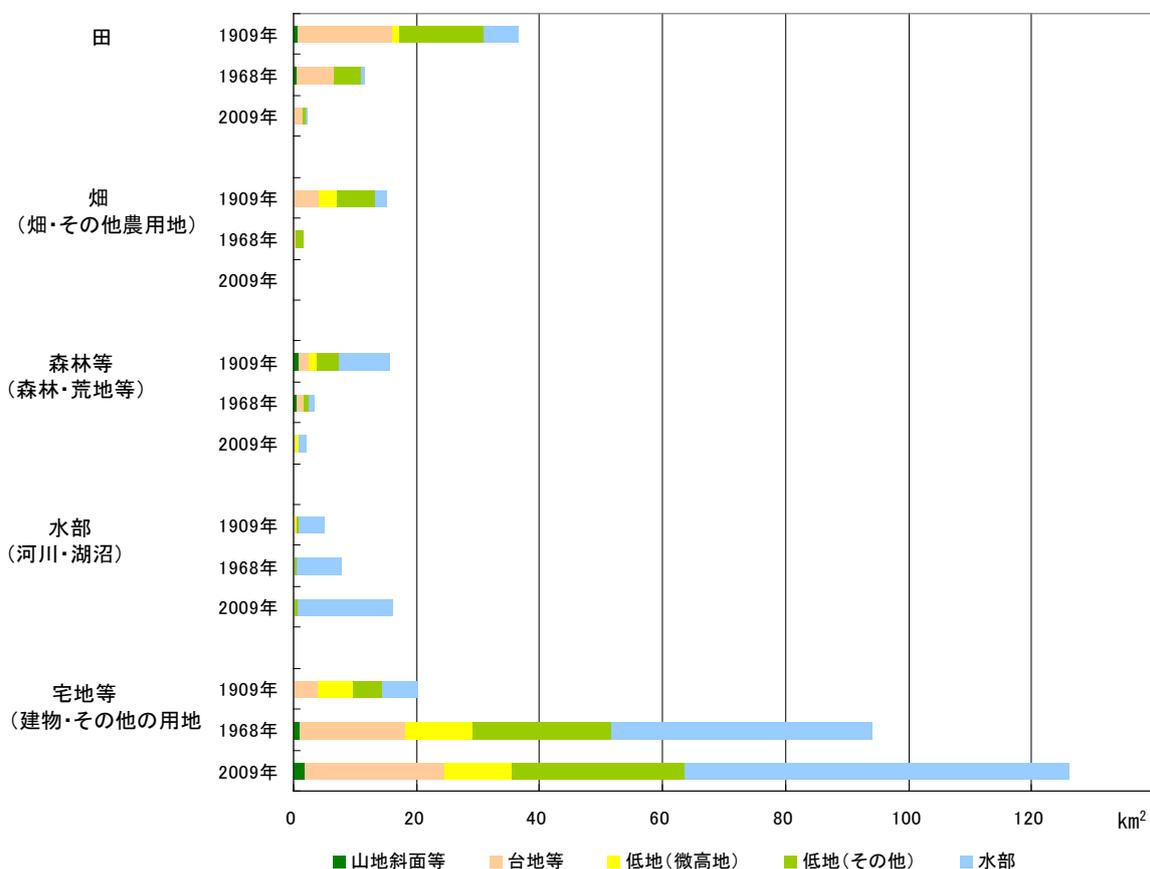
図 4-10 と表 4-2 は、本図幅の明治期、昭和期、平成期の土地利用の面積を主要な自然地形分類項目ごとに集計した結果である。自然地形分類のうち水部は、現水部、旧水部であるが、水部以外の各土地利用においてこの自然地形を利用しているのは、造成によって陸地になった旧水部である。

1. 区分ごとの面積は、本調査成果図の自然地形分類図及び土地利用分類図（1909年、1968年）、国土数値情報の土地利用細分メッシュ（2009年）を2種類の分類で交差領域を作成し、各領域の面積を分類の組み合わせで積み上げ集計したもの。

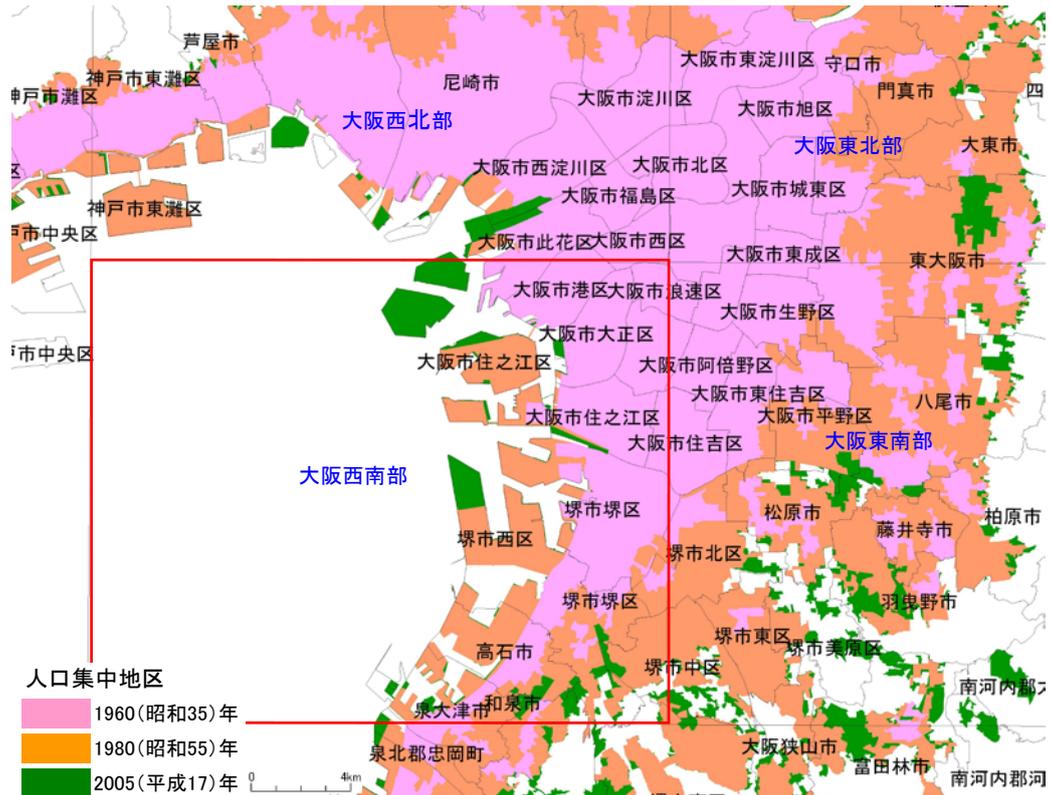
図 4-11 本図幅周辺における人口集中地区の推移（1960、1980、2005年）

図 4-11 および表 4-3 は国勢調査の人口集中地区(DID²)データから作成した、本図幅の1960(昭和35)年、1980(昭和55)年、2005(平成17)年の3時期にわたるDIDの変遷を示したものである。1960年のDIDは大阪市、堺市の密集市街地のほぼ全域と、南部海岸部の私鉄沿線の市街地に設定されていたが、埋め立てと都市化の進展に伴って、1980年、2005年と徐々に拡がり、2005年には南東部の丘陵地の一部を除いた全域がDIDに含まれるようになった。

国土数値情報（人口集中地区）1960、1980、2005年データから作成。図中の青字は、土地履歴調査を実施した5万分の1地形図図幅名を表す。
