**土地分類基本調査（土地履歴調査）  
説明書**

**大阪東南部**

**平成25年3月**

**国土交通省 国土政策局 国土情報課**

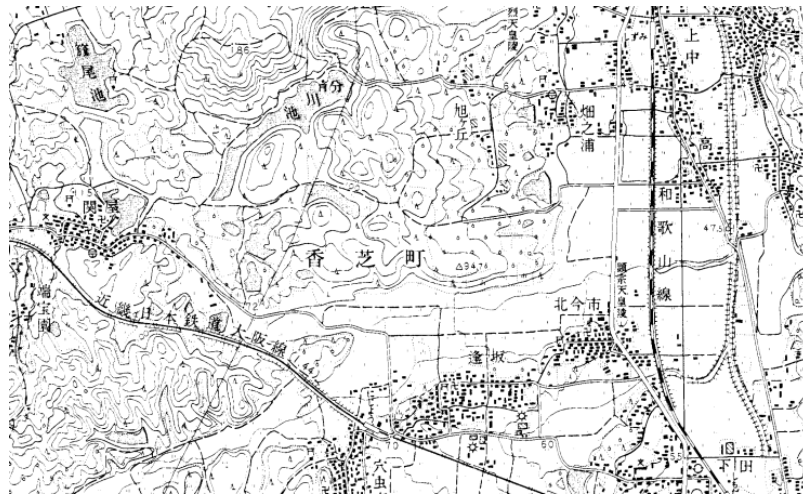
図 3-5 香芝丘陵南部地域の変遷

1 : 25000「大和高田」(上から) 大正 11 年測図、昭和 42 年改測、平成 18 年更新  
 大正期には関屋と逢坂の一部に宅地が見られるのみであるが、以降経年とともに改変が進み、昭和期には近鉄大阪線が設けられ、平成期には北部に西名阪自動車道が走り、丘陵を切り開いて旭ヶ丘や高山台が造成されている。

丘陵地における人工地形は主に住宅の大規模造成に伴う人工平坦地（宅地等）である。馬見・香芝丘陵、富田林丘陵などでは切り取った尾根部の土砂を谷部に盛土として用いることで造成（谷埋め盛土）を行っている箇所があり、緩斜面や平坦化した土地では地震動による地盤の液状化や降雨による土砂災害が推定される。香芝丘陵では旭ヶ丘ニュータウンや高山台ニュータウンなどが造成されている（図 3-5）。
