**土地分類基本調査（土地履歴調査）
説明書**

桜井

5万分の1

国土交通省 国土政策局 国土情報課

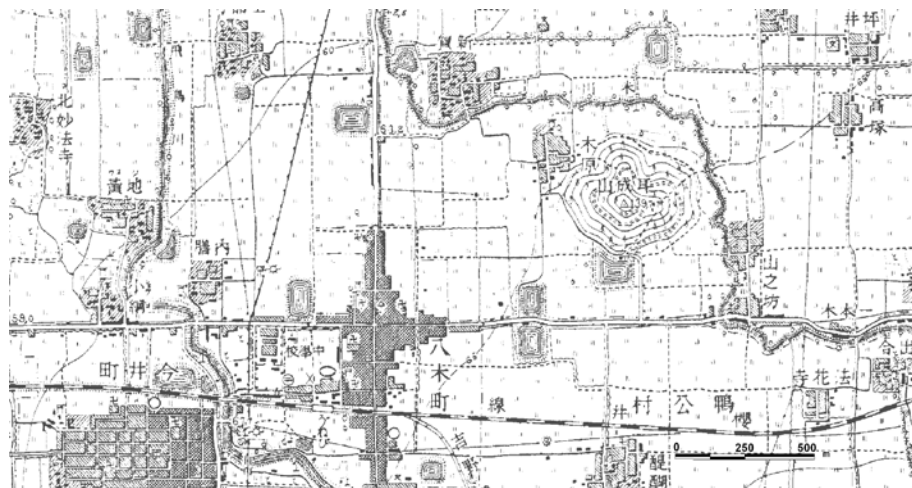
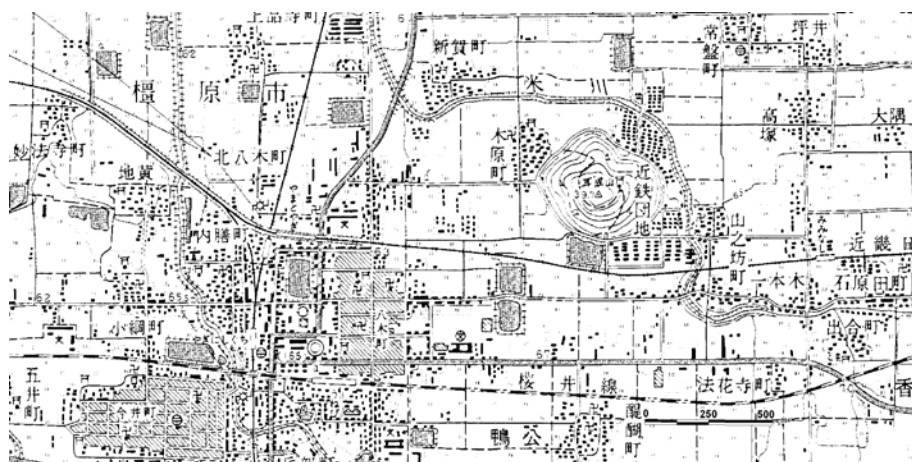
図 3-4 奈良盆地南部地域の変遷

1 : 25000 「桜井」(上から) 大正 11 年測図 昭和 42 年改測 平成 18 年更新 (部分)

本地域は盆地内の氾濫原平野が盛土によって大きく改変された地域であり、大正期には大半が水田で分散した集落と八木町、今井町といった神社仏閣の周辺のみに見られるが、昭和期には耳成山の南部に近鉄団地がつけられ、平成期には溜池がなされ北八木町等新地名ができるなど改変が進んでいる。
