**土地分類基本調査（土地履歴調査）
説明書**

神戸・明石

平成26年3月

国土交通省 国土政策局 国土情報課

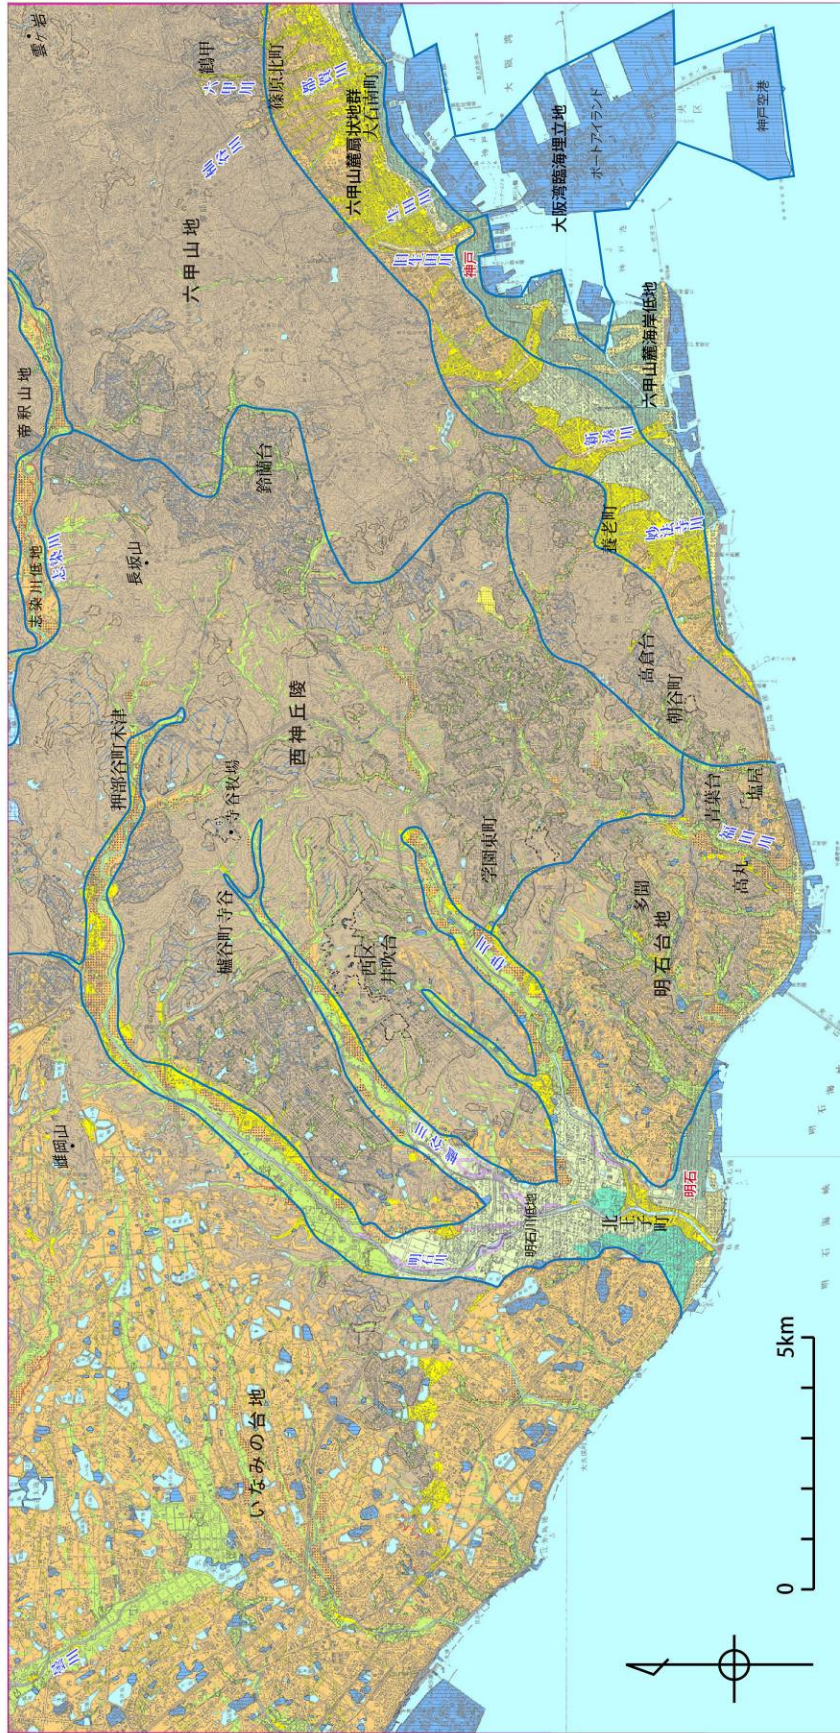
图 3-1 地形地域区分图 (1)

本図幅は兵庫県の南東部に位置し、東縁は県庁所在地の神戸市灘区から西縁は明石川と加古川間にひろがるいなみの台地までの範囲を示す。本図幅は六甲山地がひろがる東部の山地で標高が高く、中部の丘陵地から西部の台地及び低地に向かって緩やかに漸移している。東部の六甲山地南麓では多数の複合、合成扇状地が形成されその上に神戸市街地が形成されている。この山地と平野の境界部は六甲淡路断層帯が南西―北東方向にのび、淡路島北部を震源とする1995年1月17日の兵庫県南部地震(M7.2)では、激甚な災害をこうむった地域である。また旧海岸線から大阪湾に向かって埋立てが進み、沖合にはポートアイランドや神戸空港などの人工島が造成された臨海埋立地がひろがる。本図幅の中央部では明石川下流部に播磨灘に面した三角州・海岸低地などの低地が分布し、流域の中・上流域では山地・丘陵地や砂礫台地、また、これら台地を開析する谷底低地などが分布する。自然地形分類図に示される地形の自然地形は大きく山地・丘陵地、台地及び低地に分類できる。(図3-1, 図3-2, 表3-1)

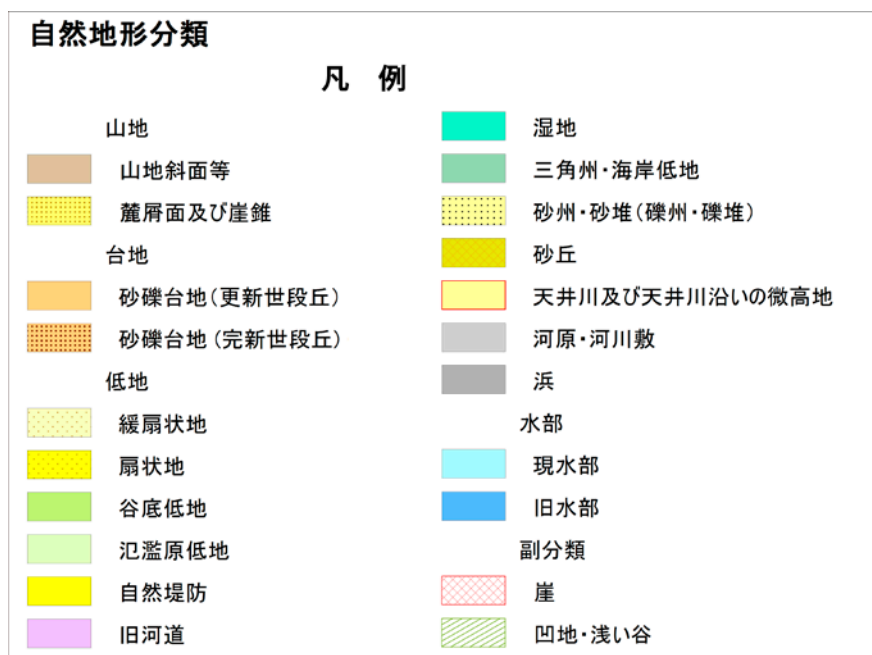
図3-3 神戸・明石地域の自然地形分類図

本図幅の自然地形の状況は5万分の1土地分類基本調査（兵庫県，1981，1989，1995）を資料とし、記載する。

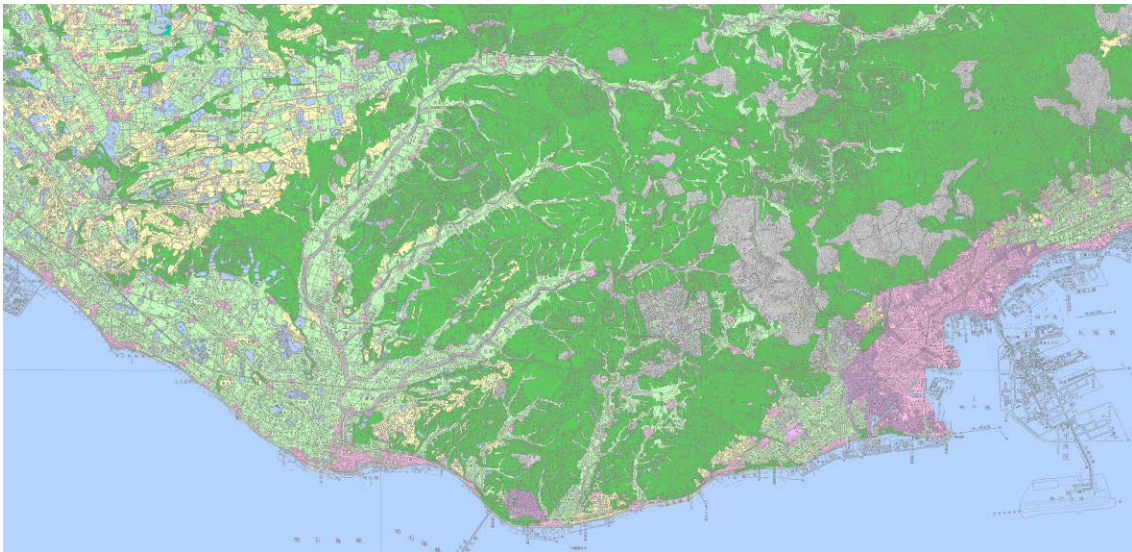
図 4-1 明治 29 (1896) 年頃～明治 43 (1910) 年頃の土地利用分類

本図幅では明治 29 (1896) ～明治 43 (1910) 年に 5 万分の 1 地形図 (「高砂」「明石」「神戸」「須磨」) の測図 (測量して地図を作成すること) がなされている。本図幅において明治期の土地利用分類図の作成にあたり当該 5 万分の 1 地形図を基礎資料とし、地形図の読図により土地利用の分類を行った。調査結果は最新の地形図を基図として「土地利用分類図 (第 1 期 1910 年)」として整理した (図 4-1、図 4-2、図 4-3)。

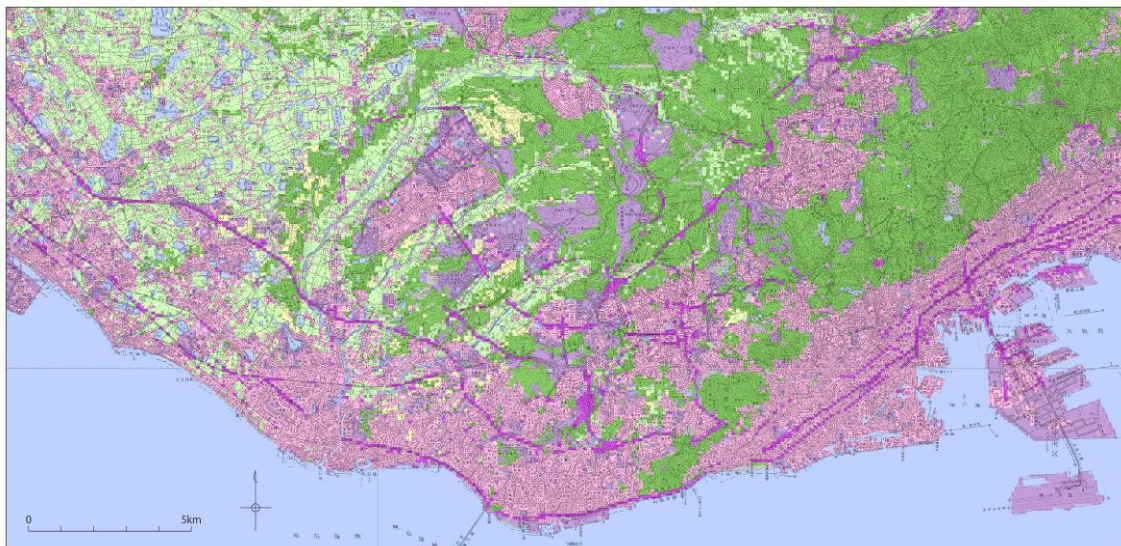
図 4-8 2006 (平成 18) 年の土地利用分類

土地利用細分メッシュデータ (国土数値情報) より作成
