**土地分類基本調査（土地履歴調査）
説明書**

大阪東北部

平成25年3月

国土交通省 国土政策局 国土情報課

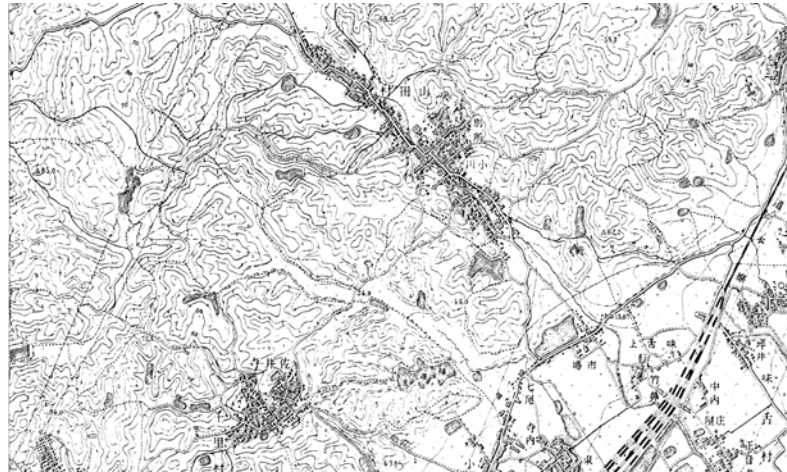
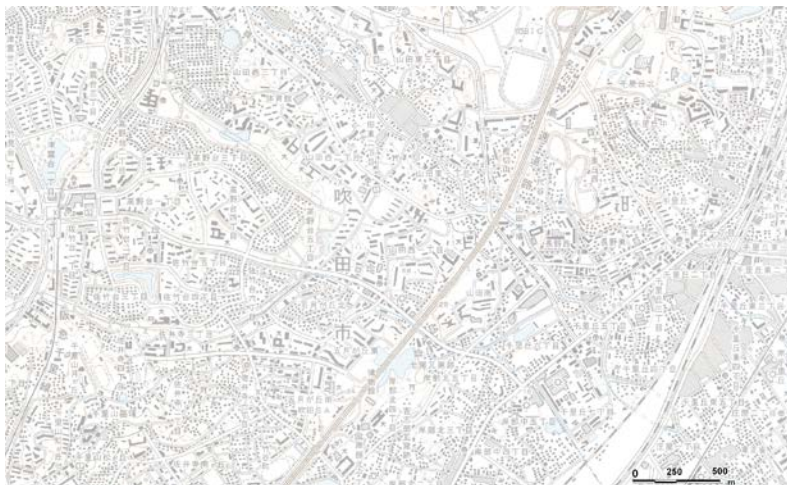
図 3-4 千里丘陵南部地域の変遷

1:25000 地形図「吹田」(上から)大正 12 年測図、昭和 42 年改測、平成 19 年更新

千里丘陵の改変の様子を示す。大正期は山田村、佐井寺の集落と東海道本線以外の大きな改変地はほぼ見られないが、昭和期には千里ニュータウンの造成が始まり、高野台・津雲台といった新地名ができ、山田村や佐井寺は吹田市に編入されている。また名神高速道路が丘陵地を北東から南西方向に貫いて建設され、関西大学などの公共施設も見られる。平成期には佐井寺周辺の開発が進み、千里山東や千里山西などといった新しい地名が見られる。

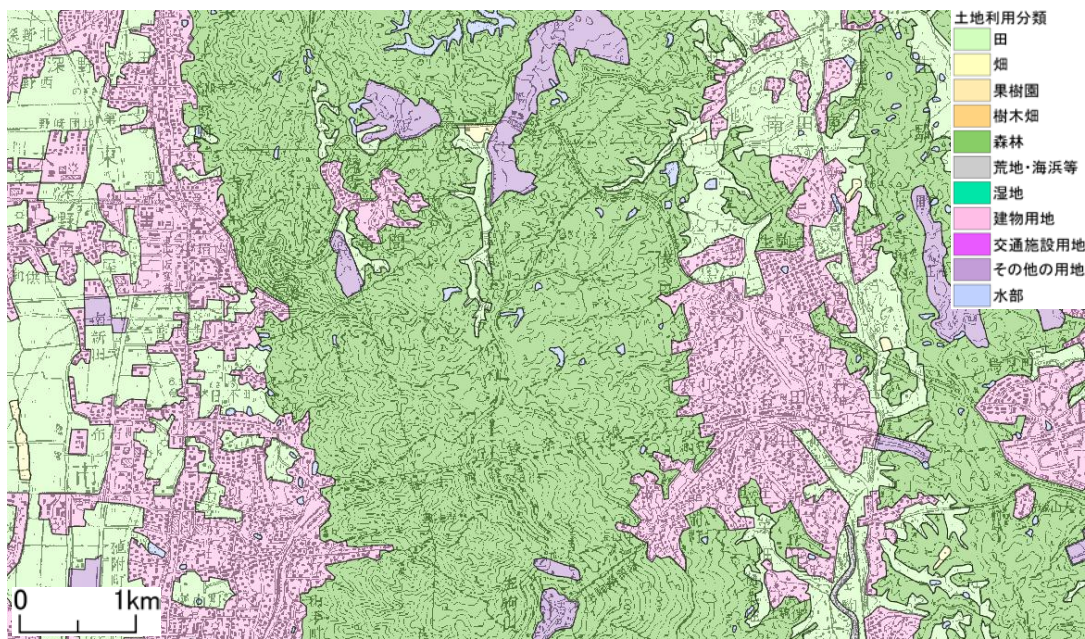
図 4-6 山地の土地利用

生駒山地は、昭和期においても森林が拡がり、基本的な土地利用は明治期と比べて大きな変化はないが、その中で、山麓に建物用地の分布が多くなったこと、山中に「その他の用地」が増えたという変化が見られる。前者は、本図幅の低地に全面的に拡がった宅地化の影響によるものと考えられる。後者は、昭和期（昭和40年代）までに、山地を通る道路が整備されてこの範囲の交通利便性が向上し、ゴルフ場や遊園地、ハイキングコースなどのレクリエーション施設が建設されたことによるものである（図4-6）。

5万分の1「大阪東北部」昭和43年編集を背景に、この図から取得した昭和期の土地利用分類図を表示。生駒山地は明治期と同様に森林が拡がっているが、山麓の建物用地や、山中のその他の用地に土地利用の変化が現れている。
