**土地分類基本調査（土地履歴調査）  
説明書**

**奈良**

平成25年3月

国土交通省 国土政策局 国土情報課

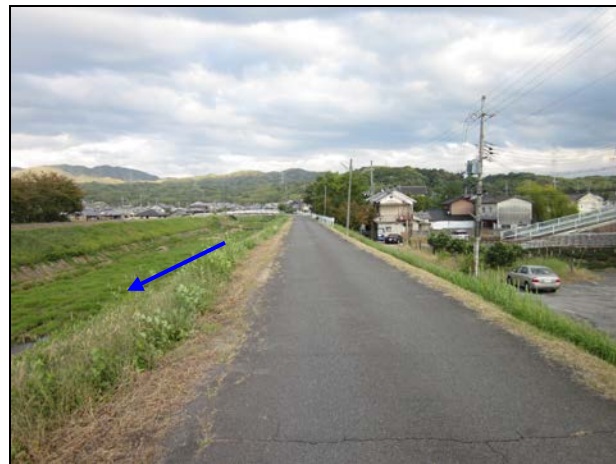
図 3-3 山城盆地を走る天井川

**山城盆地**は木津川が西から北に流れを転じる付近から北に向かって発達した幅約3.5kmの盆地である。東西は断層崖で区切られ幅が広く、東岸の井出付近では合成扇状地や段丘が発達している。両岸の支流の多くは天井川であり（図3-3）、木津川本川も連続的に高い堤防が築かれているため排水不良で、堤内では内水氾濫災害が発生しやすい。木津川両岸の沖積低地は条里制の人工改変が見られる。木津川は京都盆地で宇治川や桂川と合流し淀川となって排水するが、3河川の合流点付近では流下能力が低下するため、河川氾濫や江戸期以降の修築工事などにより流路変遷を繰り返した結果、自然堤防や河川沿いの微高地を残している。本図幅に見られる自然堤防は地形図やDEMから作成した1mコンターを用いて天井川との判別をしておき、天井川と自然堤防の区別が付きにくい場合は天井川沿いの微高地として自然堤防を取り込むこととした。また、木津川沿いに見られる旧河道には、過去に恒常的な流路であったものと洪水氾濫などで一時

写真左側に河川が走っているが、右側の宅地・道路の方が河道より低くなっている。

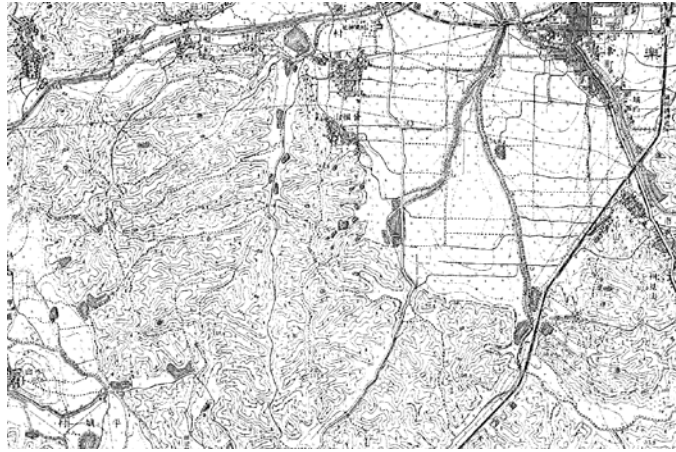
図 3-5 京阪奈丘陵東部地域の変遷

1 : 25000「奈良」(上から) 大正 11 年測図、昭和 42 年改測、平成 18 年更新

昭和 42 年時点までは近鉄京都線が走っている他はほとんど改変が行われておらず地名も記載されていないが、平成 18 年時点では平城ニュータウン計画に伴って平城団地が造成されるとともに兜台、左京、右京、朱雀、神功といった新しい居住地名が誕生しおり、近鉄京都線にも「たかのはら(高の原)駅」が建設されている。
