**土地分類基本調査（土地履歴調査）
説明書**

京 都

5万分の1

国土交通省 国土政策局 国土情報課

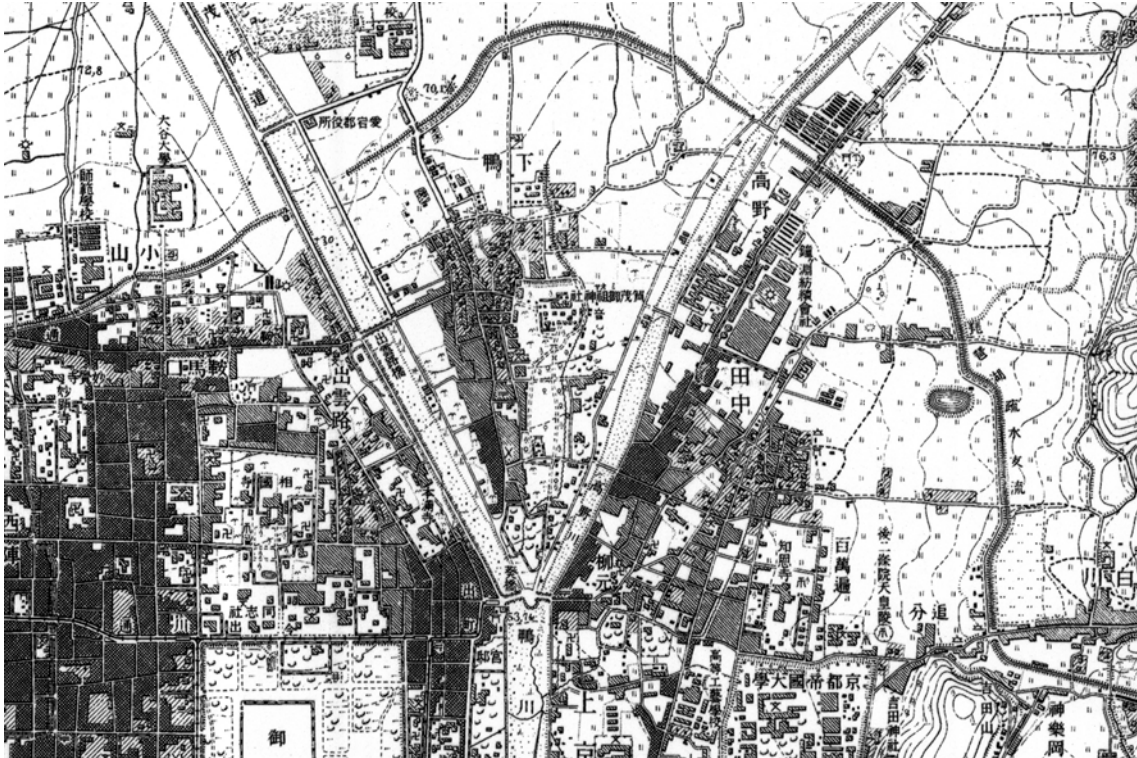
図 3-9 大正末期の賀茂川および高野川合流点周辺

扇状地を形成する賀茂川も高野川も地表流はみられず、河原が広がる。この辺りは、京都の市街地としても北限で、北側は水田であった。河川の堤防は、市街地側のみに築かれた。縫合谷側は無堤あるいは竹林にすることで、氾濫時には洪水流を三角帯に流し、市街地を守る役割を持っていた。市街地の北縁を巻くように流れるのが、琵琶湖の湖水を運ぶ琵琶湖疏水である。京都の自然河川は全て南流するが、琵琶湖疏水は北流する。京都盆地よりも、琵琶湖のほうが標高の高いため、京都盆地の北側まで水を運ぶことが可能であった。1:25000 地形図「京都東北部」大正 11 年測図（部分、原寸）。

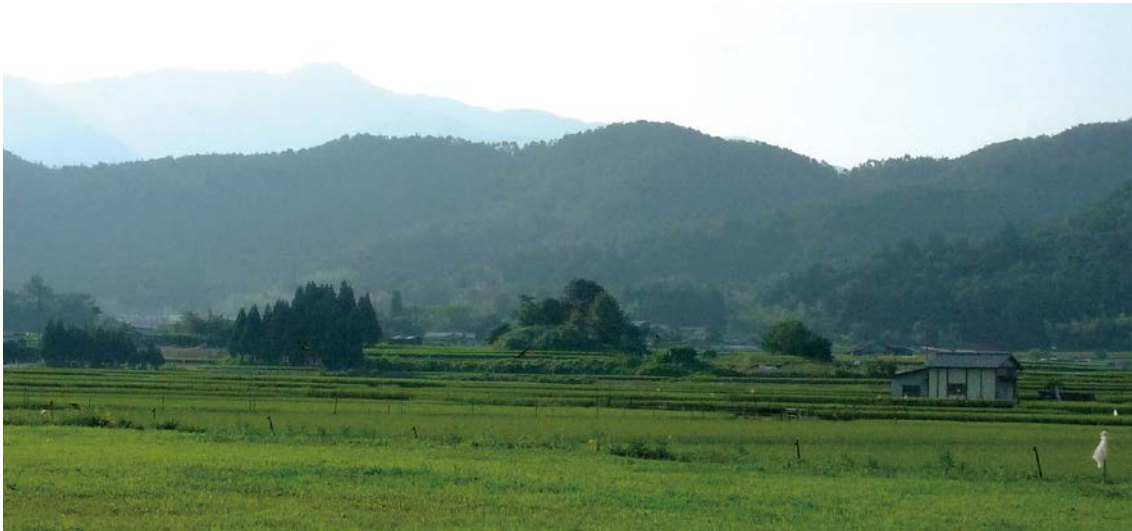
図 3-10 北嵯峨周辺の低位段丘

写真奥の一段高い部分が低位段丘にあたる。手前の低地は緩扇状地面。段丘と扇状地面との境界は不明瞭な場合も多いが、ここでは比高 2～3m の段丘崖が形成されている。広沢池の西縁から 2013 年 8 月撮影。
