土地分類基本調査（土地履歴調査）
説明書

浜 松

国土交通省 国土政策局 国土情報課

土地分類基本調査（土地履歴調査）説明書「浜松」

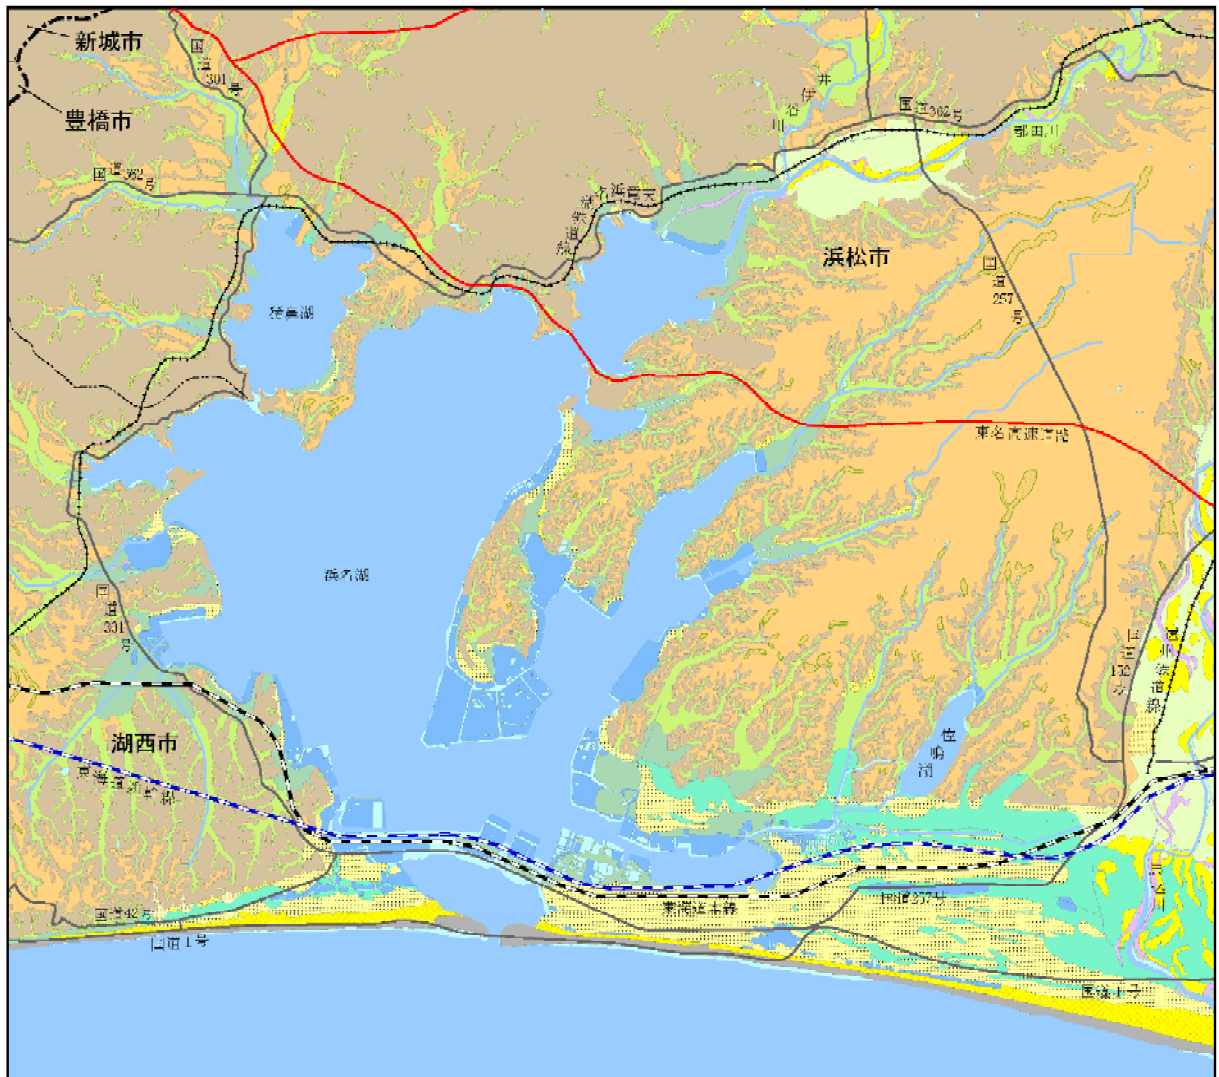
図 3-1 浜松地域の自然地形分類図

本調査では土地条件図などの既往資料や空中写真判読、精密標高データなどに基づき自然地形分類図（図 3-1）及び人工地形分類図（図 3-5）を作成した。

自然地形分類図については、現在、改変済みの範囲についても、終戦直後の空中写真や明治期の旧版地形図などから元々の地形を復元して図化している。また、人工地形については低地での宅地開発等による盛土地、丘陵地などでの大規模改変地（人工平坦地）や人工平坦地での元々の谷の位置、宅地開発等による切土地などを新旧の空中写真や地形図の比較から抽出・図化している。

本図幅の南端は遠州灘の海域となっていて、図幅の中～西部には浜名湖が位置している。浜名湖の東側は広く三方原の台地となっており、西側は湖西台地、北側は引佐山地となっている。浜名湖周辺には浜名湖に流入する河川周辺の低地があり、浜名湖の南側から天竜川の河口にかけての海岸沿いに続く砂丘や砂州は遠州海岸砂丘地に区分される（図 3-3）。

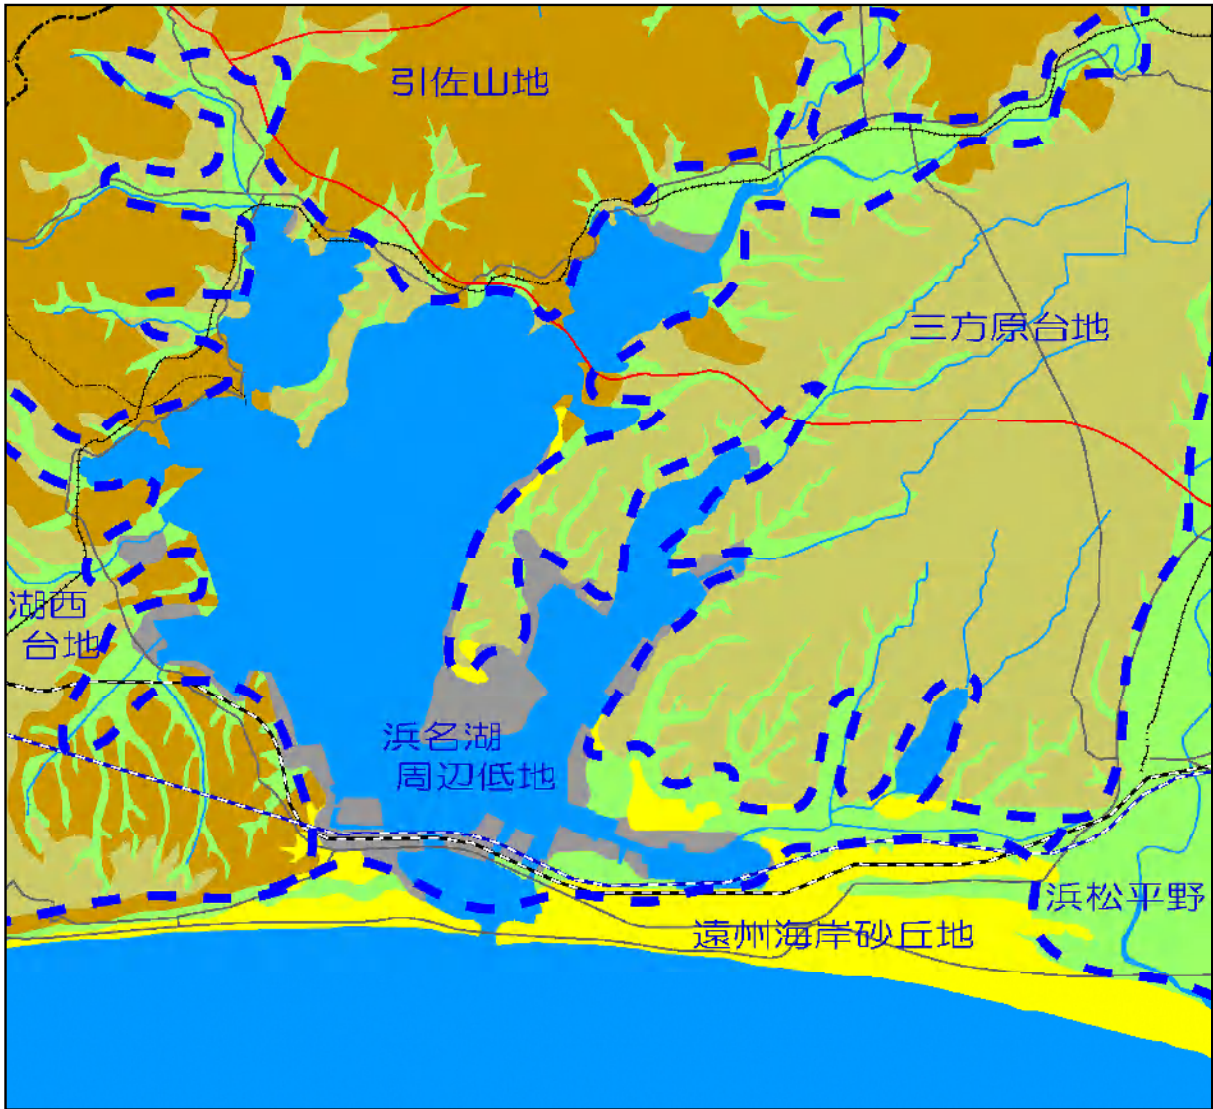
図 3-3 本図幅における地形地域区分

本図幅における山地や丘陵地、低地などの地形地域区分は、20万分の1土地分類調査や5万分の1土地分類基本調査（地形分類図）（図 3-2）、その他の文献（町田ほか編，2006）などを参考に、土地履歴調査として、対象地域全域で統一の区分及び呼称を採用した（図 3-3）。

(土地履歴調査において設定した区分及び呼称)

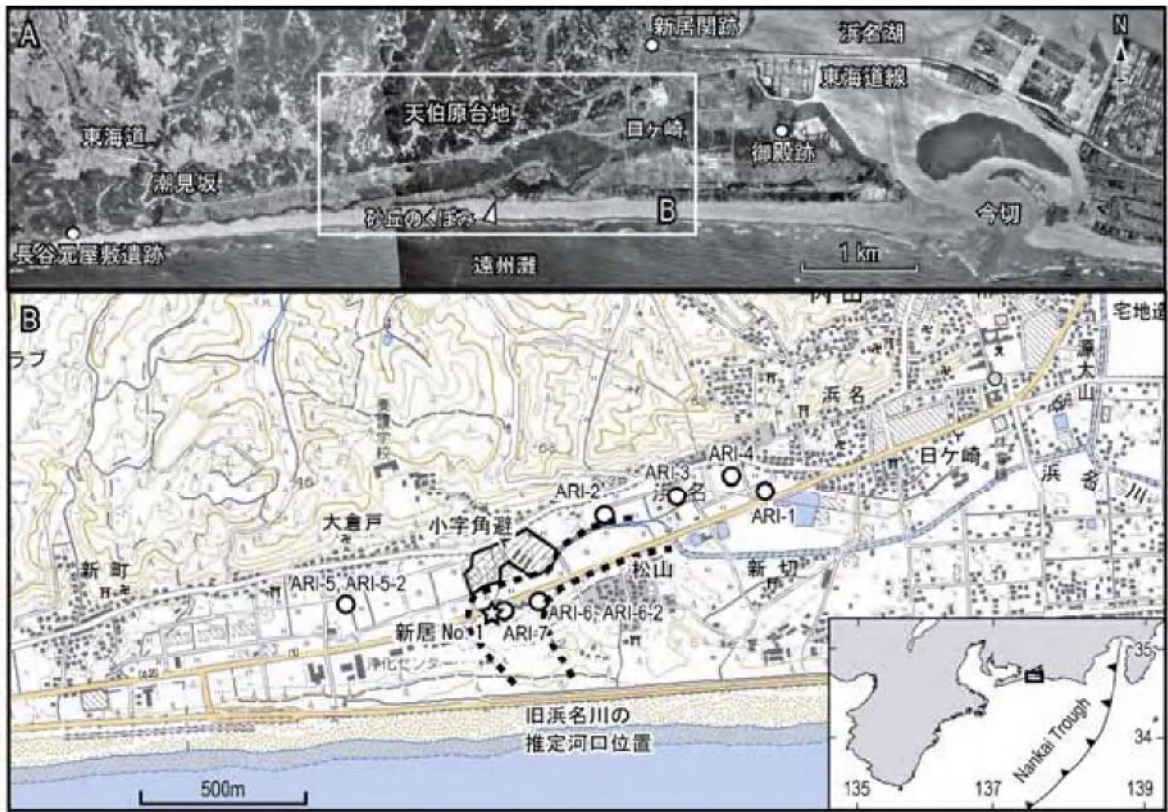
図 3-4 旧浜名川の推定河口位置

浜名湖周辺の各河川沿いの低地はどれも小規模な低地で、比較的大きな都田川の低地も幅は広いところでも 1.5km 程度で、浜名湖への流入点付近の三角州の形成も顕著ではない。浜名湖南岸の浜名川は古い時期の浜名湖と遠州灘を結ぶ水路であったとされ、当時は浜名川を西流して遠州灘に流下していたとされる(図 3-4,写真 3-1)。

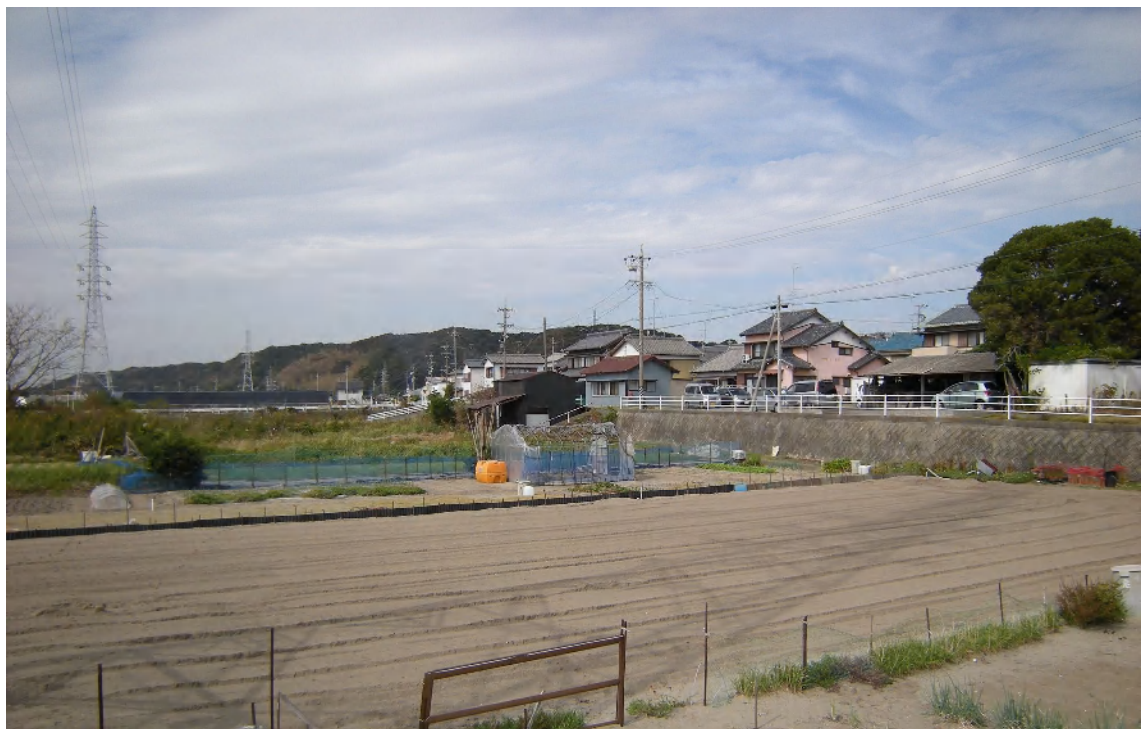
写真 3-1 浜名川の低地(手前の農地)と砂州(奥の集落)

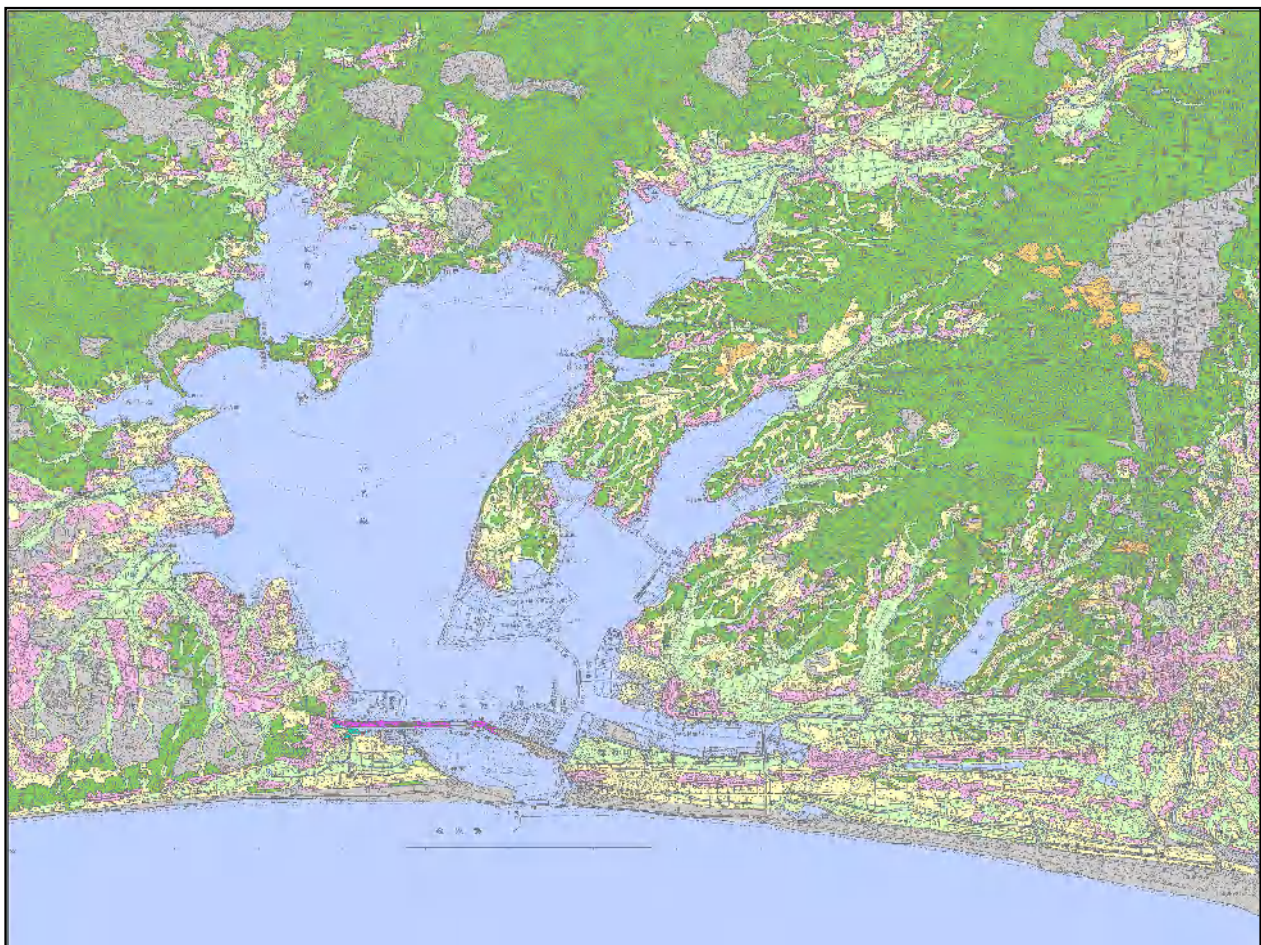
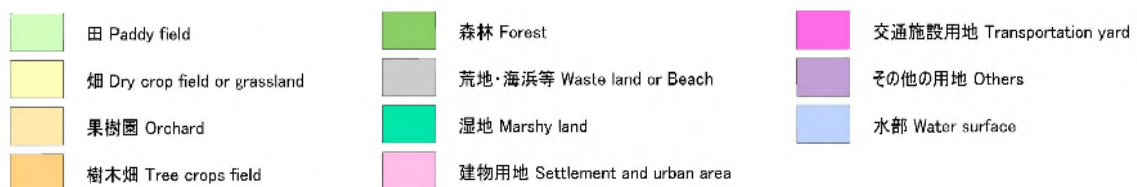
図 4-1 本図幅における約 120 年前 (明治 23 (1896) 年頃) の土地利用

本図幅では、明治 23 (1890) 年に全域にわたって 5 万分の 1 地形図が作成されており、また、2 万 5 千分の 1 地形図に関しては大正 6 年 (1917 年) に測図されている。このため、本図幅においては、明治期の土地利用分類図 (第 1 期) として、5 万分の 1 地形図を基礎資料にして地形図の読図による土地利用分類を行い、5 万分の 1 地形図で読図が難しい範囲については、2 万 5 千分の 1 地形図を補足的に用いて土地利用分類を行った。作成した明治 23 (1890) 年頃の土地利用分類図を図 4-1 に示す。

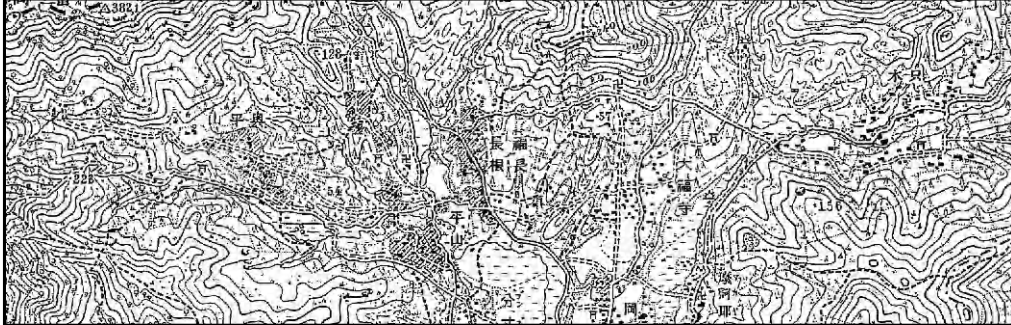
図 4-2 明治 23 (1896) 年頃の三ヶ日付近の地形図

本図幅の北～北西側に広がる引佐山地の土地利用をみると、広く森林が広がるが、山地のところどころにまとまった面積の荒地がみられ、一部の山林が荒廃していたことが伺われる(図 4-2)。山麓の緩斜面や谷あいには集落が立地して、山地を開析する谷は水田として利用されている。

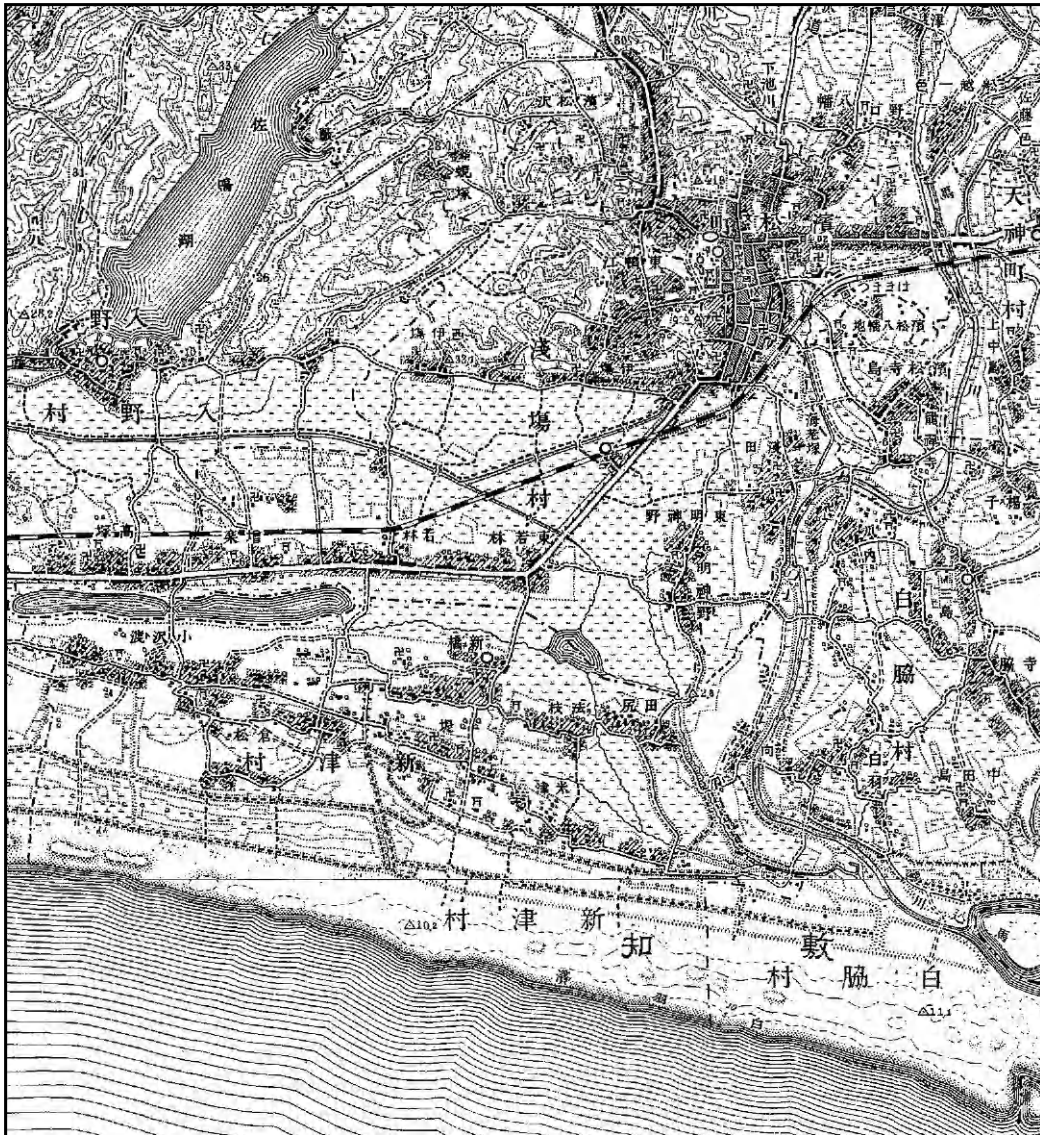
図 4-4 明治 23(1896)年頃の浜松周辺の地形図

本図幅には天竜川沿いの浜松平野や浜名湖周辺の低地、海岸付近の遠州海岸砂丘地があり、明治期には水田として広く利用されているが、海岸付近の遠州海岸砂丘地や天竜川沿いの浜松平野には畑も広くみられる。集落は低地と周辺の山地や台地の斜面の間に立地していて、旧東海道の宿場であった浜松、舞坂、新居には市街地や比較的大きな集落がみられ(図 4-4)、東海道の脇街道であった姫街道沿いの気賀、三ヶ日にも比較的大きな集落がみられる。浜名湖湖岸も集落が立地しており、館山寺や村節町、宇布見、鷺津、新所、入出等の集落がみられる。海岸付近の遠州海岸砂丘地では砂州の高まりに沿って集落が発達し、集落の周辺は畑が広がり、堤間低地は池沼や水田として利用され、海岸沿いには場所によっては幅が1 km 近くなる海浜の砂礫地がみられる(図 4-4)。東海道線が開通しているが、浜松、舞坂、鷺津の各駅の周辺には市街地の形成はみられない。

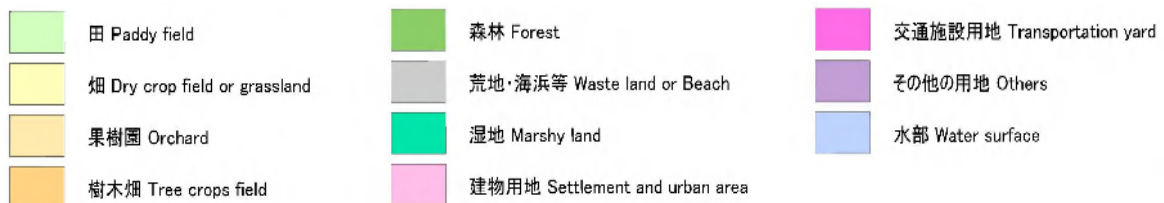
図 4-5 本図幅における約 40 年前 (昭和 45 (1970) 年頃) の土地利用

昭和期の土地利用分類図 (第 2 期) は、空中写真測量により改測が行われた 2 万 5 千分の 1 地形図を編集して作成された 5 万分の 1 地形図を基礎資料として、地形図の読図による土地利用分類を行った。本図幅では昭和 45 (1970) 年に 2 万 5 千分の 1 地形図の改測が行われ、それに基づき 5 万分の 1 地形図が作成されている。5 万分の 1 地形図で読図が難しい範囲については、2 万 5 千分の 1 地形図を補足的に用いて土地利用分類を行った。作成した昭和 45 (1970) 年頃の土地利用分類図を図 4-5 に示す。

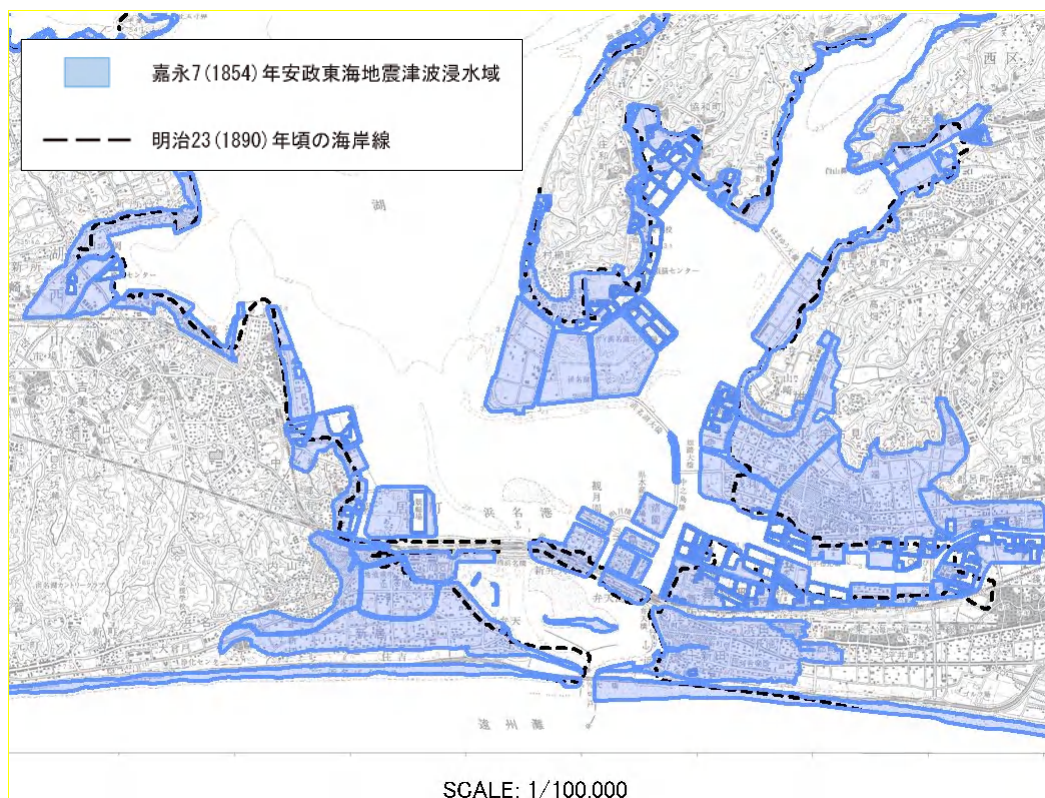
図 5-6 安政東海地震による津波の浸水域

本図幅では、報告書として作成されたデータの海岸線を現在のものと一致させ、併せて、往時の海岸部地形を参照できるようにするため、土地利用分類図 第1期 (図5-7) より明治23 (1890) 年の海岸線を移写した (図5-6)。

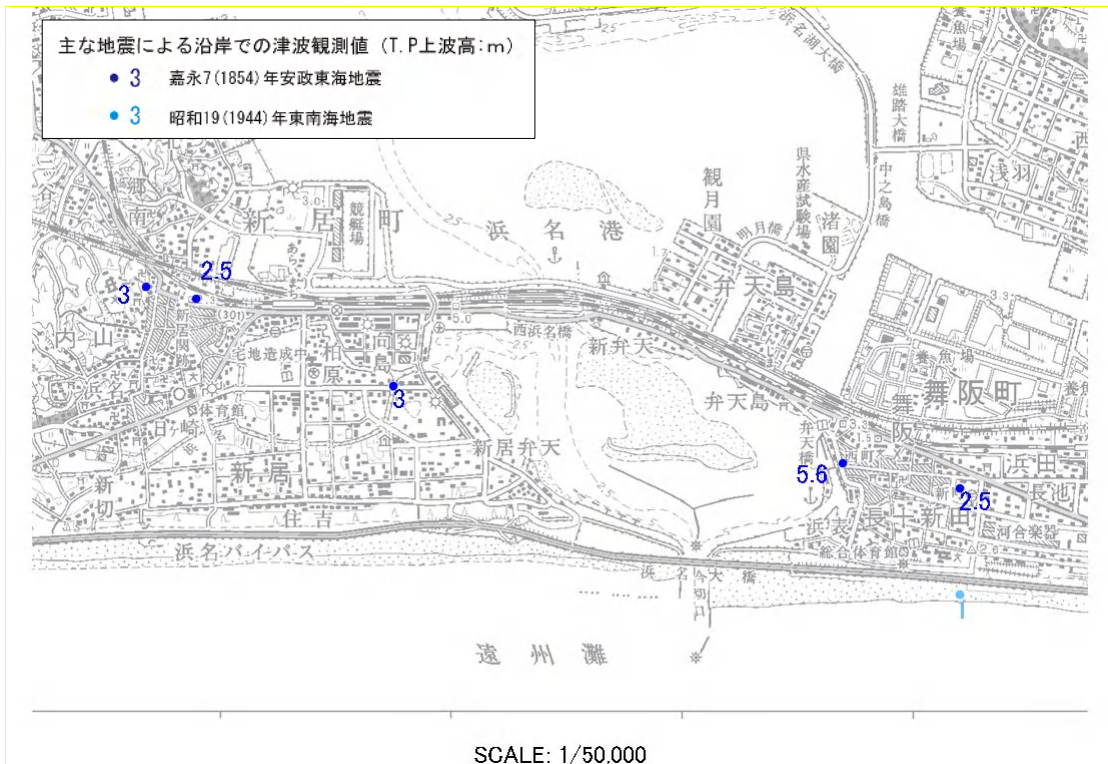
図 5-9 おもな地震による沿岸での津波の観測値

津波浸水域データを補足するために、羽鳥徳太郎、静岡県沿岸における宝永・安政東海地震の津波調査(図 5-8)より津波到達点の位置を入力した(図 5-9)。数値は T.P 上波高 (m)。数値に関しては、資料に記載のまま表記した。

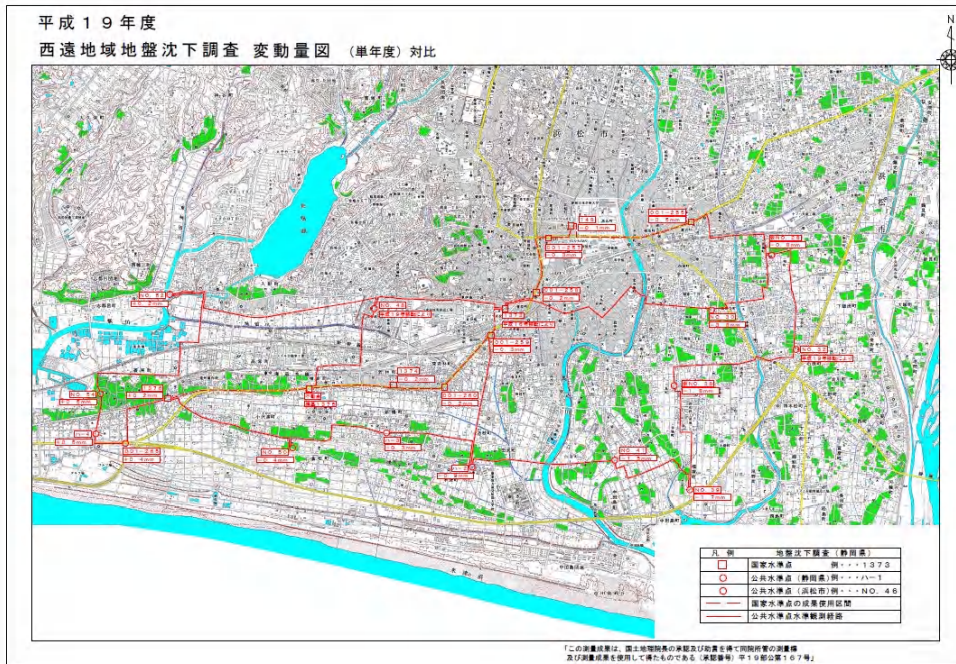
図 5-11 地盤沈下調査変動量図 西遠地域
(静岡県くらし・環境部環境局水利用課, 2007)

本図幅内には、静岡県による西遠の観測地域が含まれるが、現状では目立った地盤沈下は見られない。
