土地分類基本調査（土地履歴調査）
説 明 書

磐田・掛塚

平成25年3月

土地分類基本調査（土地履歴調査）説明書「磐田・掛塚」

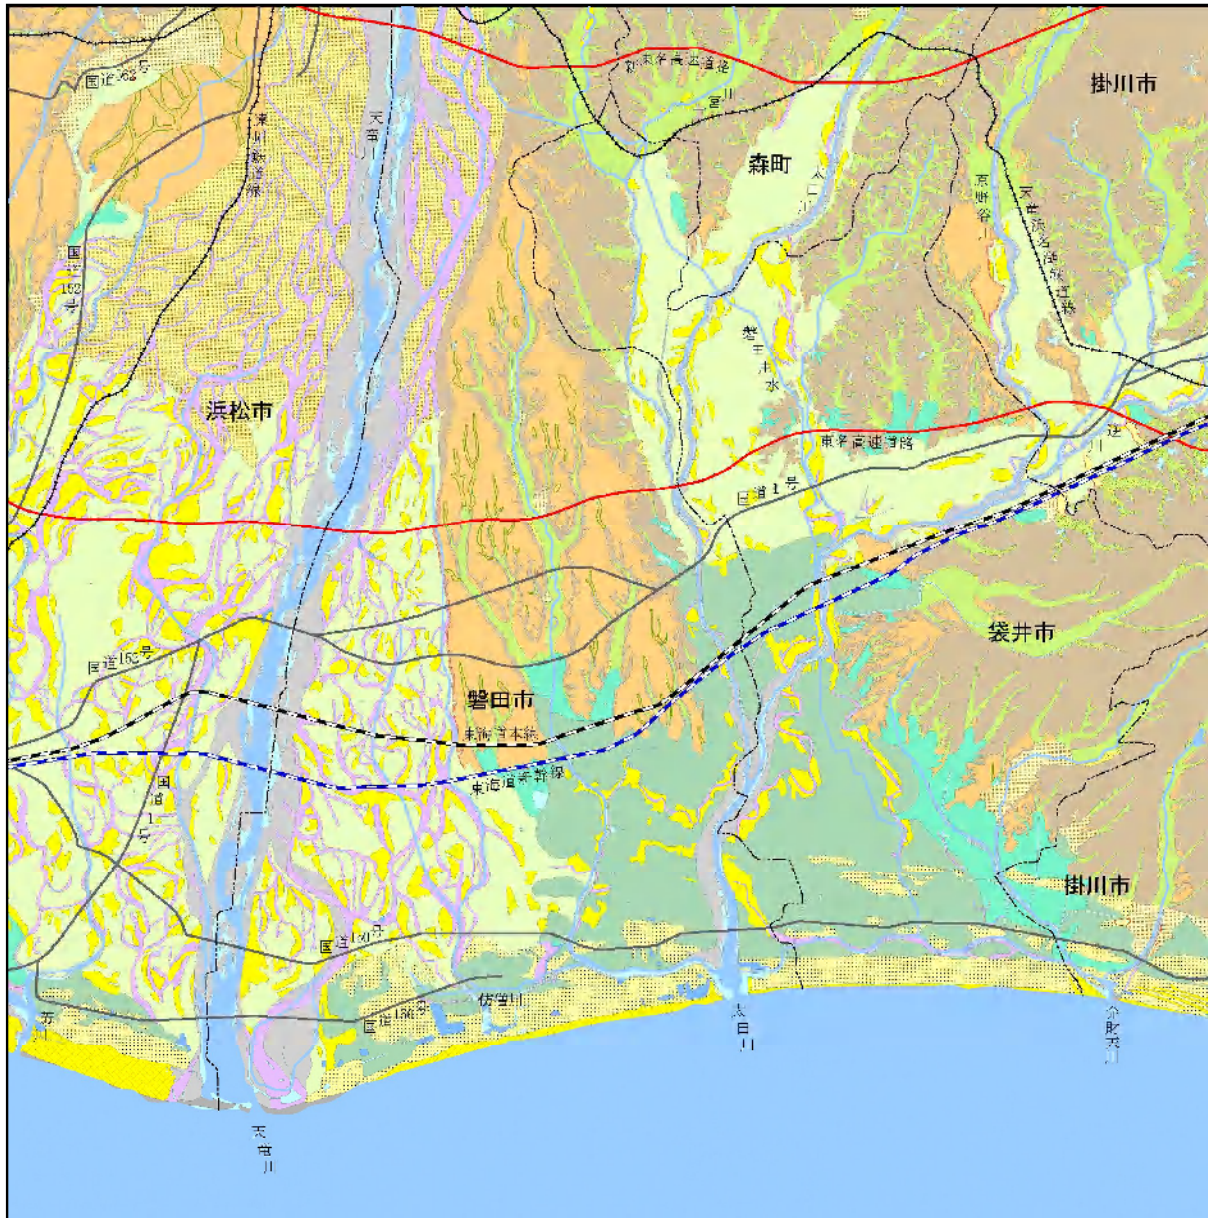
図 3-1 磐田・掛塚地域の自然地形分類図

本調査では土地条件図などの既往資料や空中写真判読、精密標高データなどに基づき自然地形分類図（図 3-1）及び人工地形分類図（図 3-5）を作成した。

自然地形分類図については、現在、改変済みの範囲についても、終戦直後の空中写真や明治期の旧版地形図などから元々の地形を復元して図化している。また、人工地形については低地での宅地開発等による盛土地、丘陵地などでの大規模改変地（人工平坦地）や人工平坦地での元々の谷の位置、宅地開発等による切土地などを新旧の空中写真や地形図の比較から抽出・図化している。

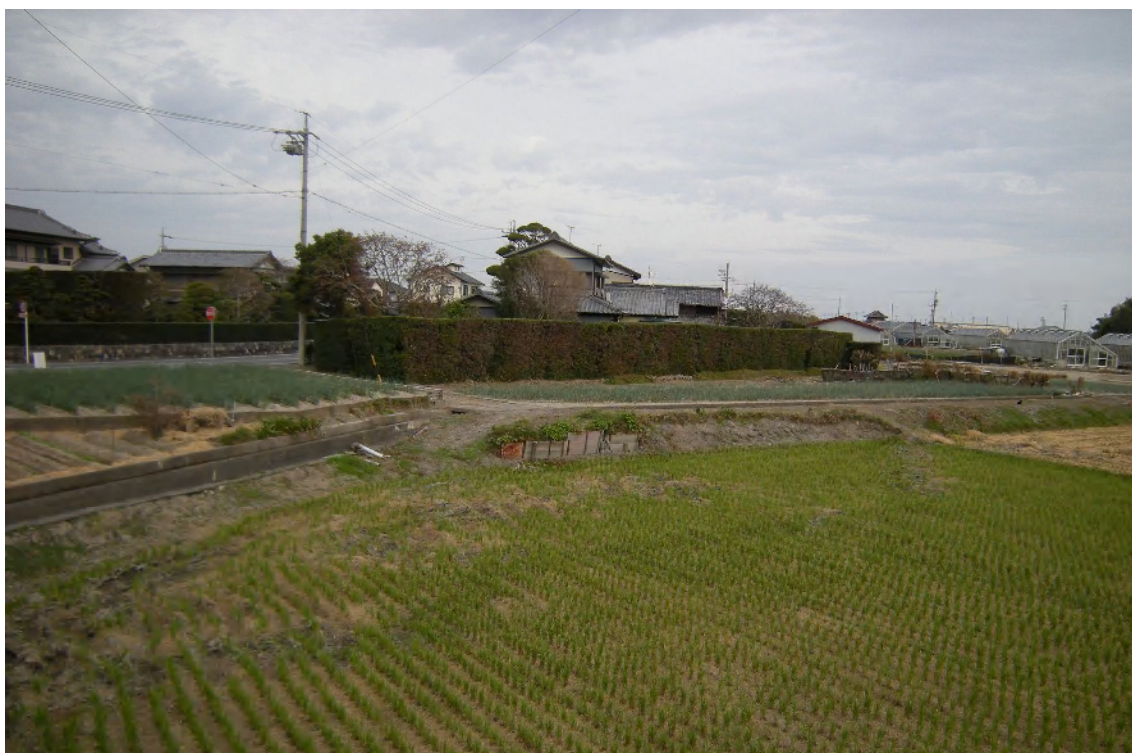
写真 3-1 旧河道(手前の水田)と自然堤防(奥の畑や宅地)

浜松平野は天竜川沿いの扇状地や氾濫原低地などからなり、天竜川を挟んだ東西の幅は北端で約 6 km、南側では 10km 以上に達し、広い低地を形成している。低地には天竜川の網状流の痕跡の旧河道や自然堤防が広範囲にみられ(写真 3-1)、北部の緩扇状地では幅 50m 前後の数多くの網状の細流の跡がみられ、中～南部の氾濫原低地では幅 100～200m ほどの旧河道がより大きく回り込むようになり、蛇行するようになる。緩扇状地と氾濫原低地をとおした勾配は $1.7\text{‰}(1.7/1000 \cong 0.10^\circ)$ で、緩扇状地の区間は $2.2\text{‰}(2.2/1000 \cong 0.13^\circ)$ 、氾濫原低地の区間では $1.1\text{‰}(1.1/1000 \cong 0.06^\circ)$ となっている。北西部には浜北区新原付近に沖積面との比高が 2～数 m のごく低い更新世段丘が東西 4 km、南北 4 km ほどの範囲に広がっているが、背後から扇状地に覆われており、南側は段丘崖の斜面がなく、緩扇状地面に連続する。氾濫原低地の最下流部は磐田原台地の段丘より海側に張り出しており、段丘の南側に回り込むように広がっている。既存のボーリング資料によると北部の緩扇状地の地域では砂礫層が厚く堆積しており(柱状図No.41～44)、中～南部の氾濫原低地では、シルト～砂質の堆積物がみられるようになり(柱状図No.32,33,38～40,45～52)、場所によっては細粒堆積物が優占し、有機物が混じる低湿な環境を示す箇所もみられる(柱状図No.46)。

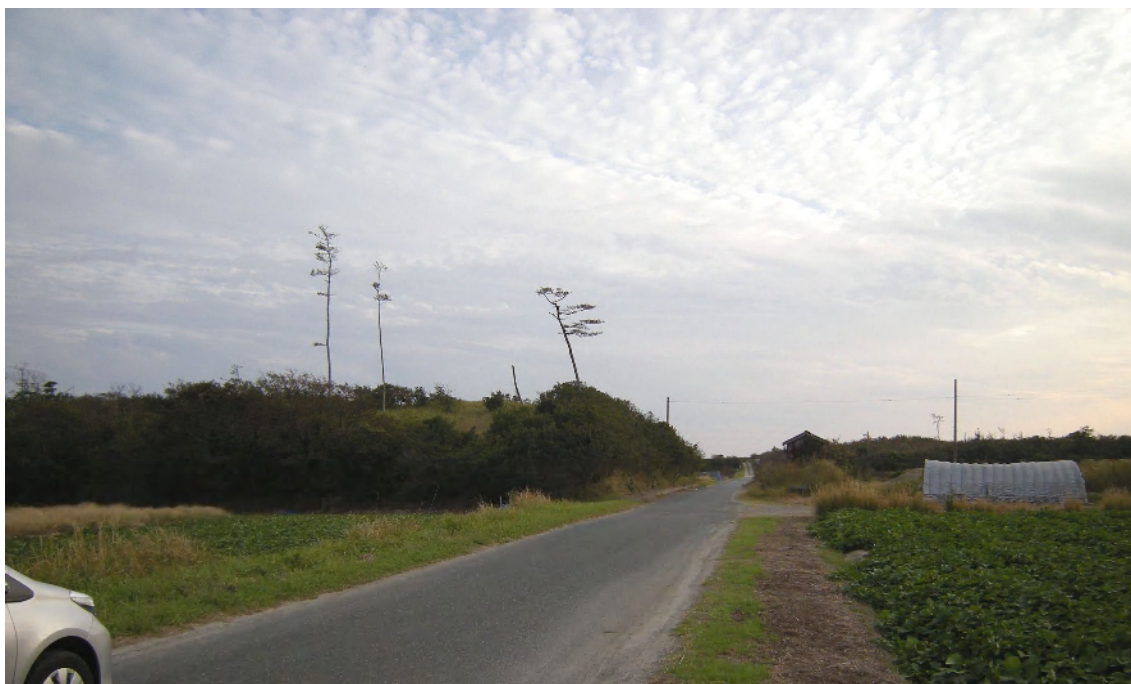
写真 3-2 斜行砂丘と堤間の低地

遠州海岸砂丘地は遠州灘沿岸の砂州・砂堆や砂丘からなり、幅は 600m～1.5km で、本図幅内では海岸部に連続して発達している(写真 3-2)。砂州・砂堆を構成する堆積物は天竜川から流出した土砂が沿岸流で流されて堆積したものとされ(経済企画庁,1965)、砂や砂礫が主体となる(柱状図No.28)。また、この地域の砂丘は人為が加わったものとされ、弁財天川河口右岸側の標高 30m ほどの高まりも、漂砂、飛砂による河口閉塞を防ぐ意図で作られた砂丘とされる(経済企画庁,1965)。

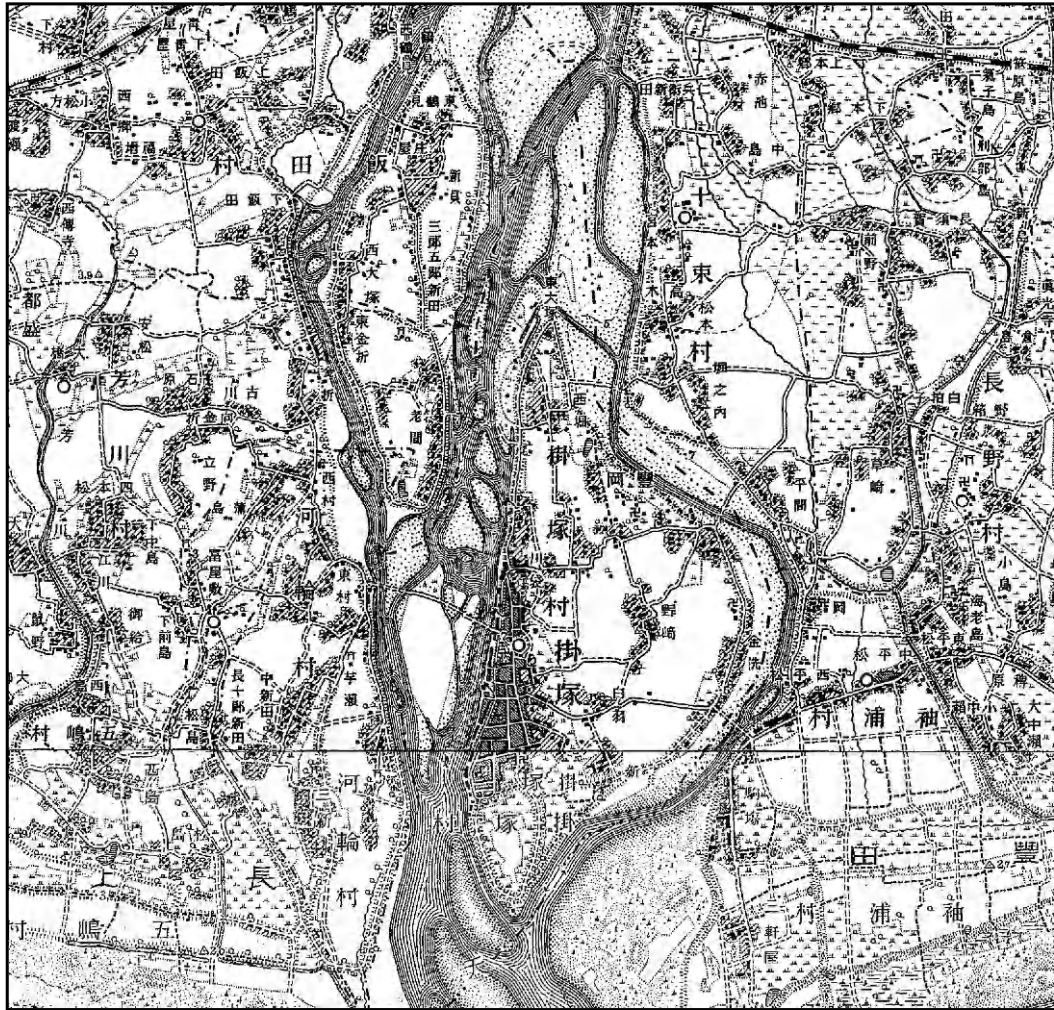
図 4-4 明治 23 (1890) 年頃の掛塚周辺の地形図

本図幅には天竜川沿いに広がる浜松平野と太田川流域に広がる太田川平野の低地が見られ、それらの低地を構成する扇状地や谷底低地、氾濫原低地、海岸平野、湿地等には広く水田がみられる。天竜川沿いの浜松平野には水田の他に耕地としては畑も多くみられ、北側の扇状地の範囲では水田は旧河道に限定され、扇状地の大半は畑として利用されている。太田川平野では低地には水田が広くみられ、畑は河道周辺の自然堤防や高水敷に限られる。集落は天竜川沿いの浜松平野ではパッチ状に点在するのに対し、太田川平野では周辺の山地との境界部や河道沿いに細長く発達していて、海岸近くでは砂州・砂堆の高まりに沿って集落が伸びている。遠州灘と接する海岸線付近は幅 500m 以上の広い海浜がみられ、その内陸側には湿地、森林、畑が帯状に分布している。天竜川には大きな分流路がいくつもあり、本流と分流路に挟まれた大きな中州には集落や耕地もみられ、河口付近の掛塚村は大きな中州が 1 つの村となっていた(図 4-4)。東海道線の袋井駅、中泉駅(現在の磐田駅)が開業しているが、駅周辺には顕著な市街地の発達はみられず、旧東海道の街道沿いのなどに比較的大きな集落がみられる。

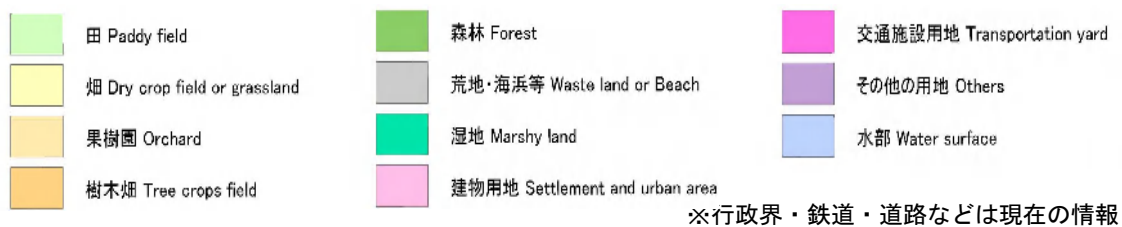
図 4-5 本図幅における約 40 年前 (昭和 45 (1970) 年頃) の土地利用

昭和期の土地利用分類図 (第 2 期) は、空中写真測量により改測が行われた 2 万 5 千分の 1 地形図を編集して作成された 5 万分の 1 地形図を基礎資料として、地形図の読図による土地利用分類を行った。本図幅では昭和 45 (1970) 年に 2 万 5 千分の 1 地形図の改測が行われ、それに基づき 5 万分の 1 地形図が作成されている。5 万分の 1 地形図で読図が難しい範囲については、2 万 5 千分の 1 地形図を補足的に用いて土地利用分類を行った。作成した昭和 45 (1970) 年頃の土地利用分類図を図 4-5 に示す。

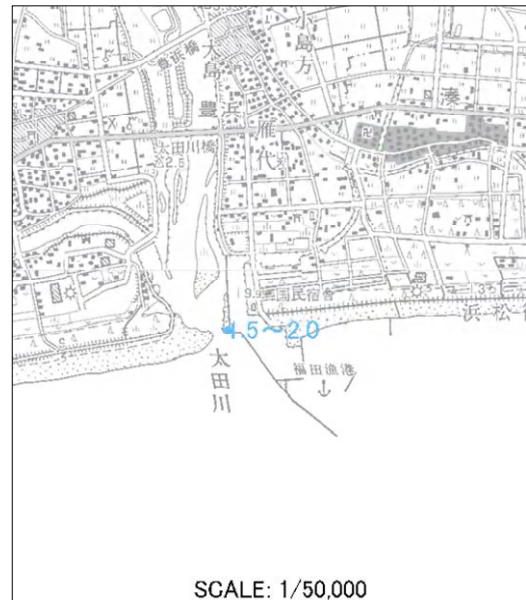
図 5-11 東南海地震による津波観測値

津波浸水域データを補足するために、飯田沿岸、昭和 19 年 12 月 7 日東南海地震の震害と震度分布に記載されている津波到達地点(表 5-5)を、地名より位置を特定して地図上に移写した(図 5-11)。数値は T.P 上波高 (m)。数値に関しては資料に記載のまま表記している。

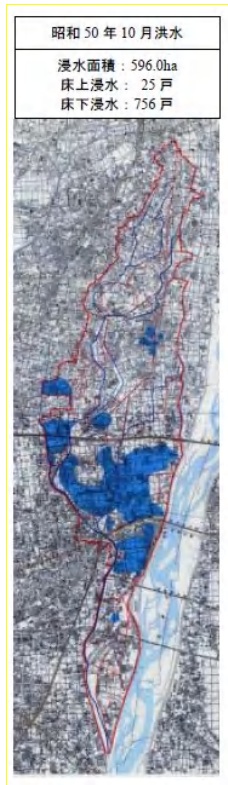
図 5-20 昭和 50 年 10 月洪水による浸水域
(天竜川水系安間川河川整備計画, 2002)

浸水域は、静岡県、天竜川水系安間川河川整備計画 (図 5-20) より移写し、地形に合うように調整した (図 5-21)。

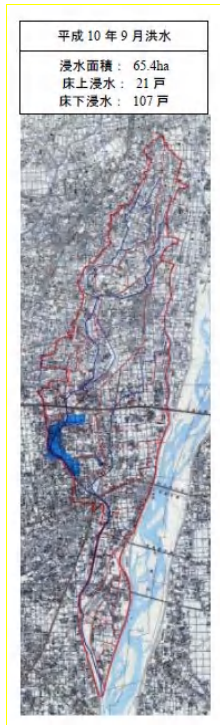
図 5-22 平成10年9月洪水による浸水域
(天竜川水系安間川河川整備計画, 2002)

浸水域は、天竜川水系安間川流域は、静岡県。天竜川水系安間川河川整備計画 (図 5-22) より、天竜川水系一雲済川流域は、静岡県。天竜川水系一雲済川河川整備計画 (図 5-23) より、太田川流域は、静岡県。太田川水系河川整備計画 (図 5-24) より移写し、地形に合うように調整した (図 5-25)。
