土地分類基本調査（土地履歴調査）  
説 明 書

岡 崎

令和4年8月

国土交通省国土政策局

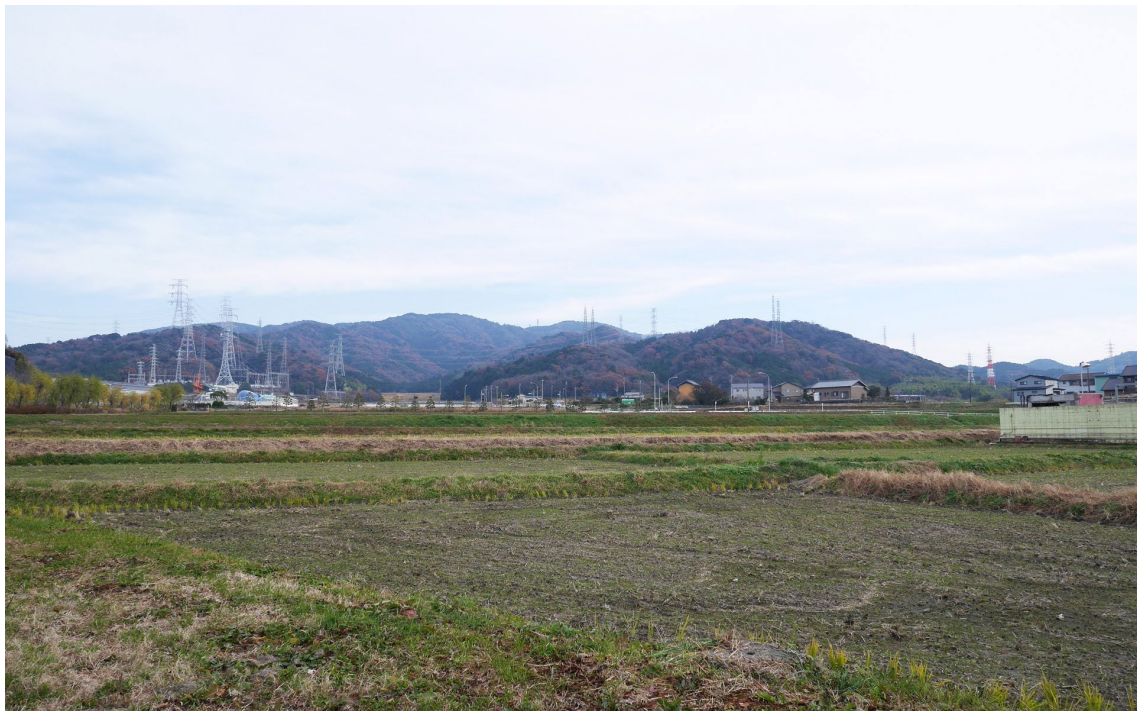
写真 3-1 遠望峰山と西麓の扇状地（甲田町）

蒲郡山地は蒲郡市街地北側から岡崎市南部、幸田町東部に位置する山地で、北側は西三河丘陵と接している。遠望峰山付近から東側にかけて標高 300～400m の山稜が連なっていて、山地の北側は鉢地川や山綱川、竜泉寺川の源流域となっている。山地の西側は扇状地河川の源流域となっており、幸田町には現成の扇状地や開析扇状地の更新世段丘がみられる(写真 3-1)。地質的には領家帯の中生代の変成岩が広く分布し、比較的急峻な山稜となっている。

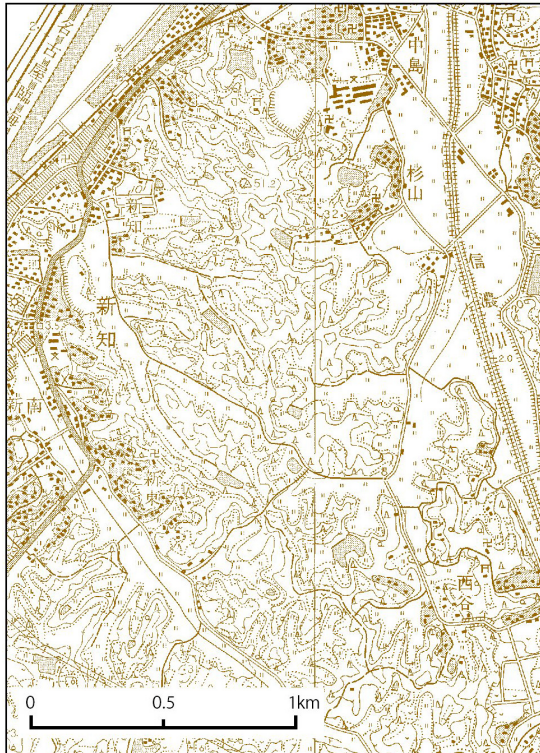
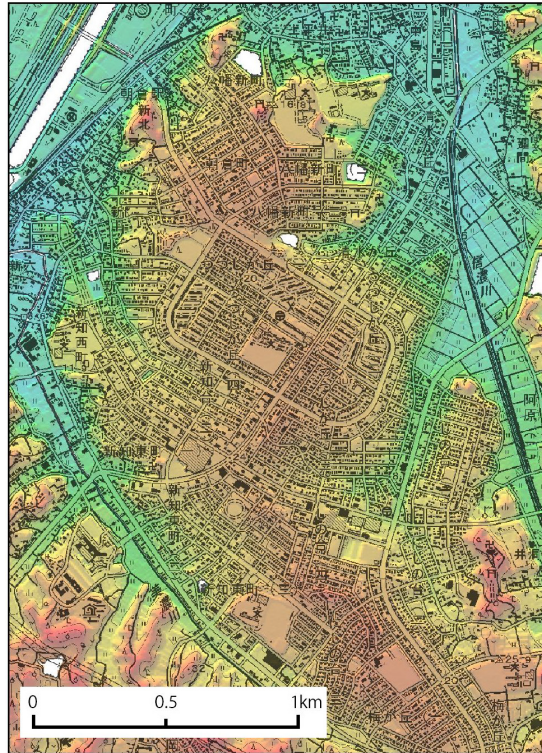
図 3-5 造成前後の丘陵地の地形変化(知多丘陵北部)

昭和 45(1970)年頃の地形図

現在の地形図(標高値により着色)

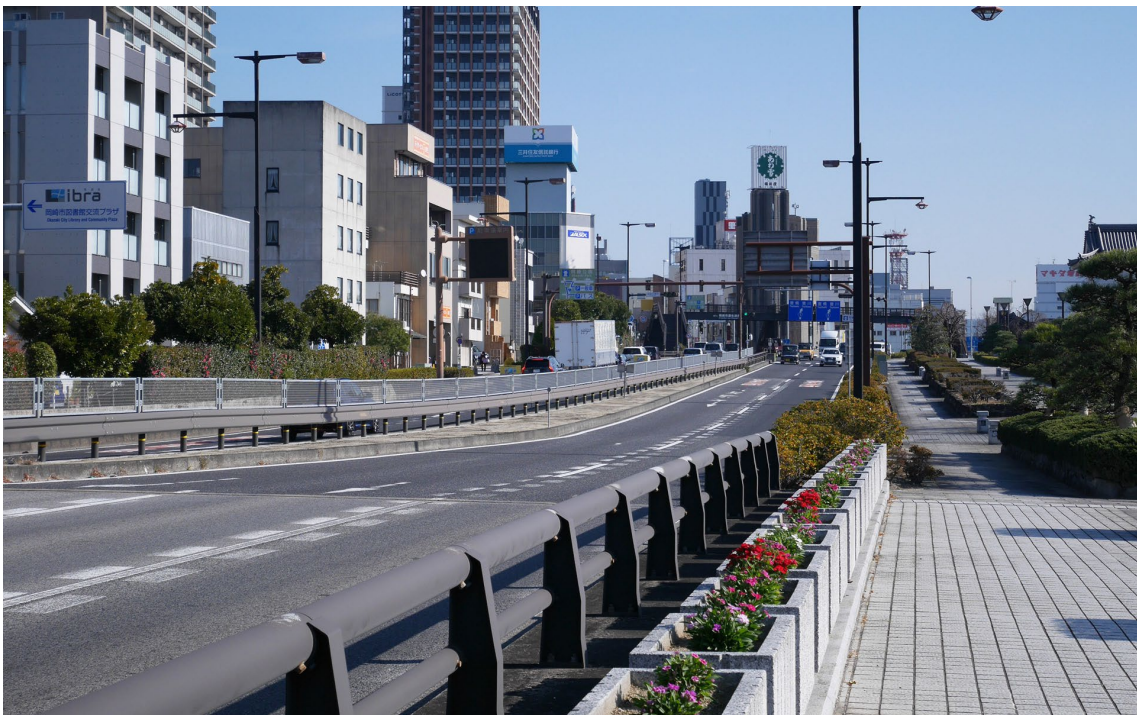
写真 3-2 岡崎市街地の更新世段丘へ登る坂道(岡崎城跡北側の国道 1 号)

矢作川低地東側の台地は、矢作川低地と比高 10m 弱のあまり侵食されていない段丘面や、比高 20～40m ほどの侵食が進んだ段丘面などからなり、岡崎市や幸田町の市街地が位置している(写真 3-2)。また、乙川流域にはさらに比高の小さな段丘面があり、地形分類図で完新世段丘としたが必ずしも年代資料が得られているわけではない。

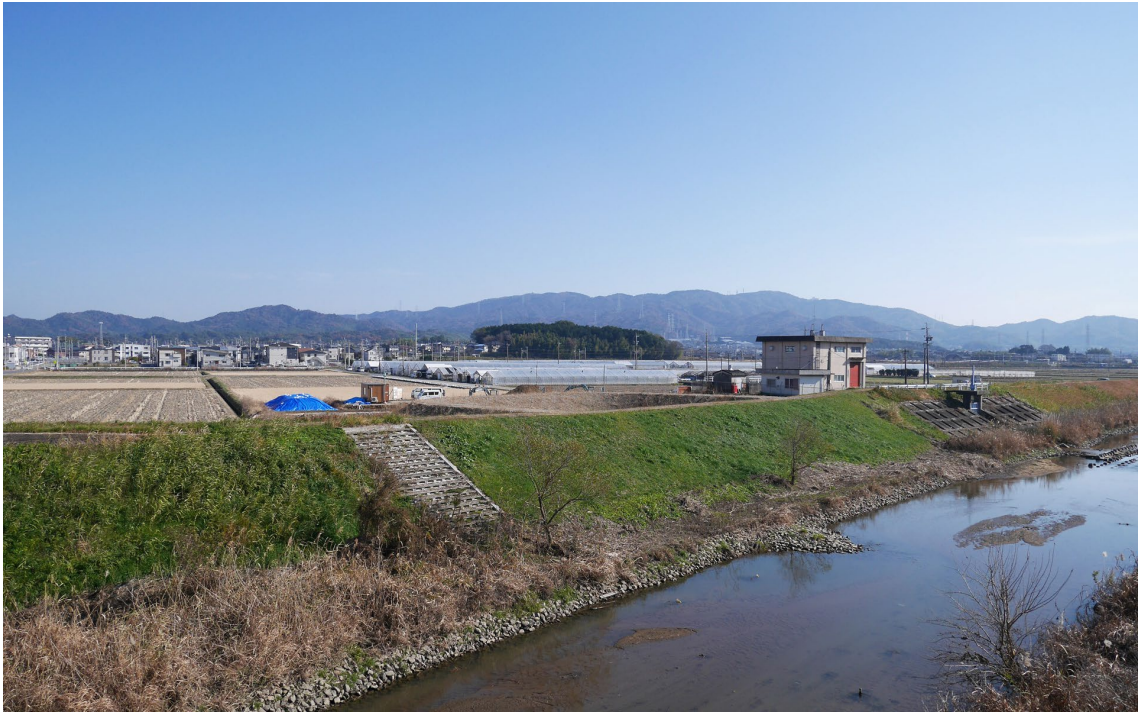
写真 3-3 菱池干拓地を流れる広田川(周囲に排水機場が整備されている)

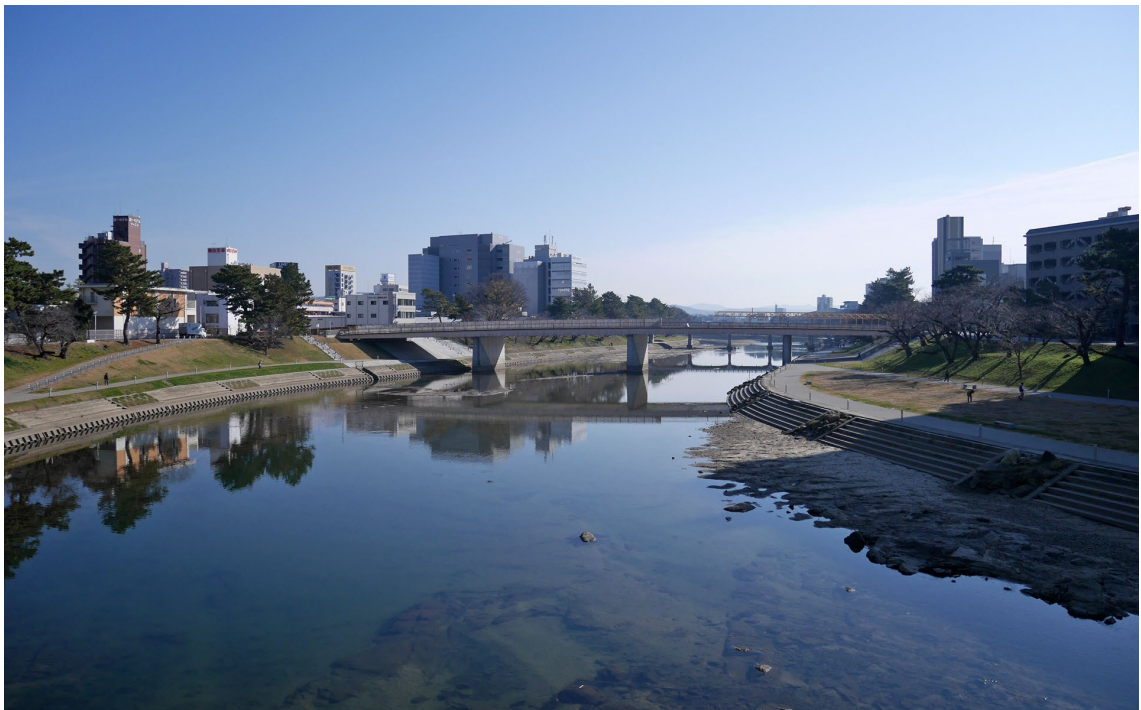
写真 3-4 岡崎市街地の乙川(周囲の低地は狭く、河床には基盤が露出している)

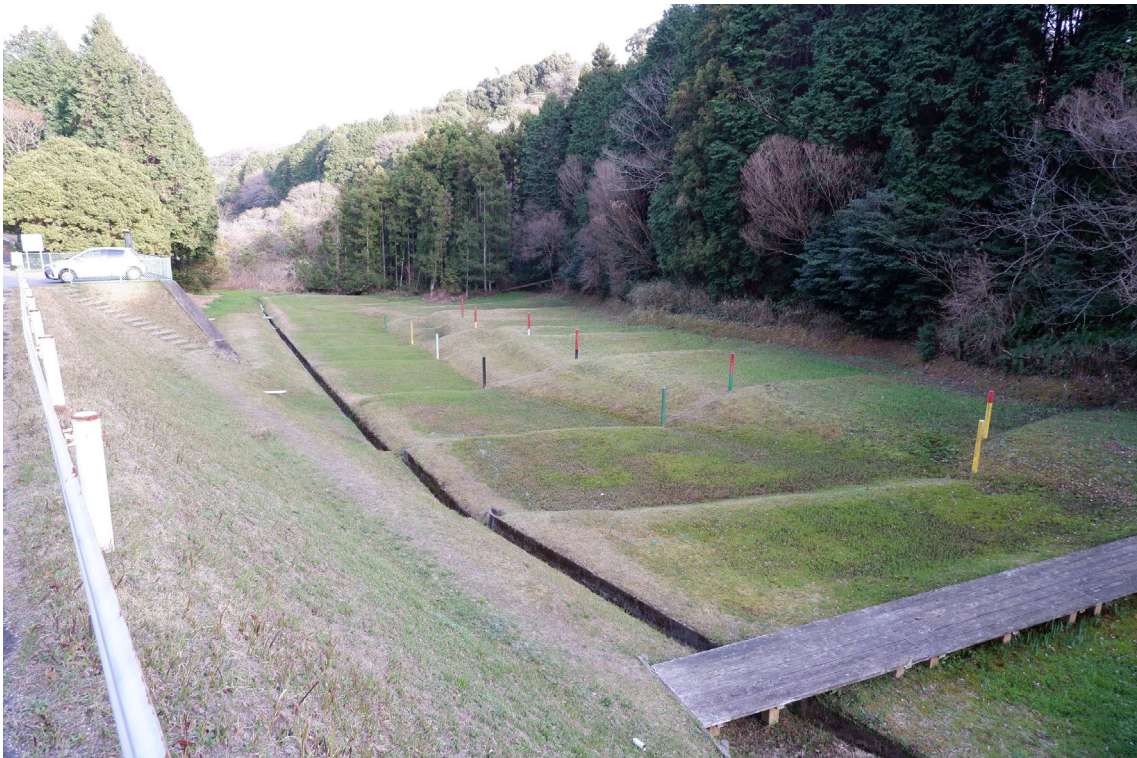
写真 3-5 三河地震の際に出現した地震断層(幸田町, 深溝断層)

昭和20（1945）年の三河地震の際には矢作川付近から幸田町深溝を経て蒲郡市形原町付近にかけて地表地震断層（図3-8、写真3-5）が出現し、地震断層の南西側が1.2～1.5m隆起し、蒲郡で約1mの津波があった。当時の幡豆郡では死者1,170人、負傷者2,520人、住宅の全壊が3,693戸、半壊が6,388戸の被害があり、碧海郡でも死者851人、負傷者1,134人、住宅の全壊が2,829戸、半壊が6,950戸の被害があったとされる（宇佐美ほか、2013「日本被害地震総覧599-2012」）。
