土地分類基本調査（土地履歴調査） 説明書

瀬戸

平成24年3月

国土交通省 国土政策局 国土情報課

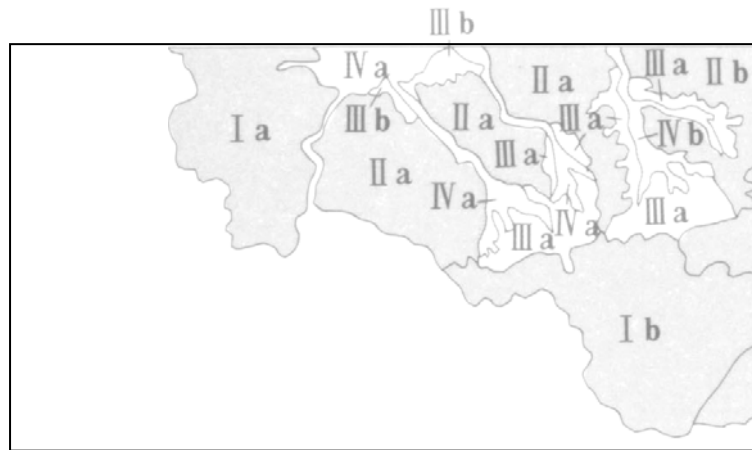
図 3-2(1) 5万分の1土地分類基本調査における地形地域区分(岐阜県側)

山地	丘陵	台地	低地
Ia 尾張山地	IIa 多治見丘陵	IIIa 屏風山断層崖北縁台地	IVa 多治見土岐川低地
Ib 三國山・猿投山山地	IIb 土岐丘陵	IIIb 土岐川河岸段丘台地	IVb 土岐土岐川低地
Ic 三河山地		IIIc 矢作川河岸段丘台地

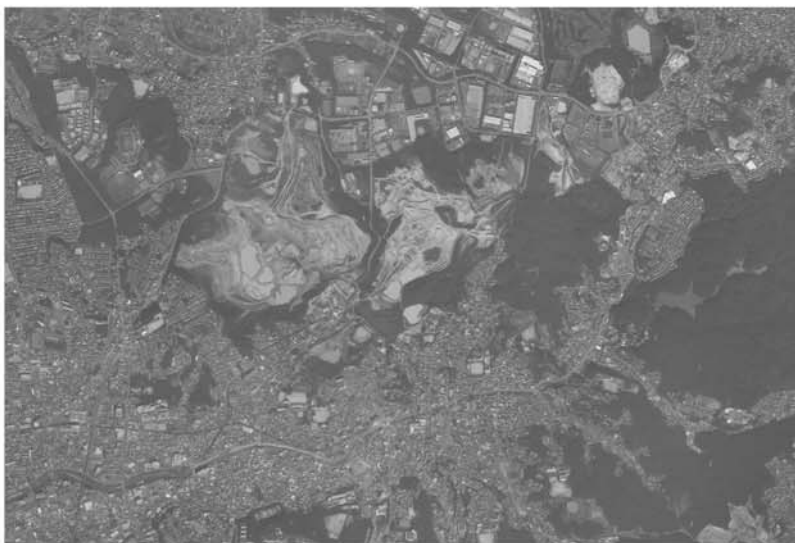
図 3-5 陶土採掘地の変遷

明治期の瀬戸周辺の
旧版地形図
(明治 24 年頃)

瀬戸周辺の空中写真
(昭和 22 年頃)

瀬戸周辺の空中写真
(平成 16 年頃)

陶土採掘は古くから行われていたが、第二次世界大戦以前はスコップ等による手掘りの坑道掘りが行われ(森山, 1983)、現在のような大規模な露天掘り採掘地はみられなかった(図3-5: 明治期の瀬戸周辺の旧版地形図)。戦後、米軍からブルドーザーの払い下げを受け一部に導入されたが、ブルドーザーが本格的に導入されるようになったのは、ブルドーザーが国産化されて普及し始めた1960年代に入ってからとされ(森山 1983)、戦後すぐの空中写真では大規模な採掘地は出現していない。ブルドーザーなどの重機の導入による露天掘り採掘地の拡大は1960年代~1970年代にかけて顕著にみられ、瀬戸市北部の採掘地はほぼこの時期に出現している。採掘跡地の一部は整地され、工場用地などとして利用されている。

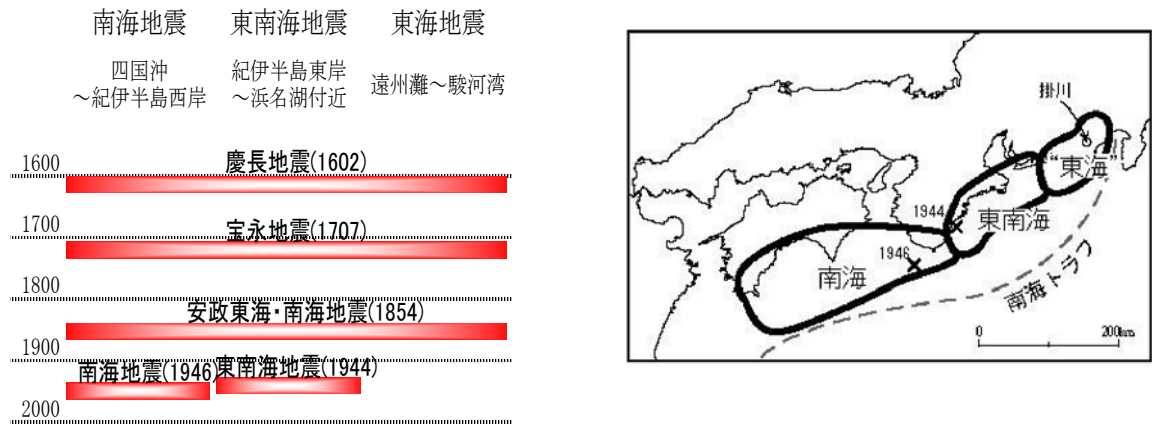
図5-1 過去に発生したプレート境界型地震
(中央防災会議 2008 より)

①のタイプは北太平洋沖合のプレート境界で発生する地震で、1854年の安政東海地震(M8.4)や1944年の東南海地震(M7.9)が該当する。90～150年程度の発生周期性があること(図5-1)、東海地震・南海地震との連動の可能性がある、広い範囲に揺れや津波による被害をもたらすことが知られている。地震が発生した場合、市街地が広がる地域に被害を及ぼす可能性が高いことから、最も警戒されている地震であるといえる。本図幅にかかる全市町村が「東南海・南海地震防災対策推進地域」に指定されている。

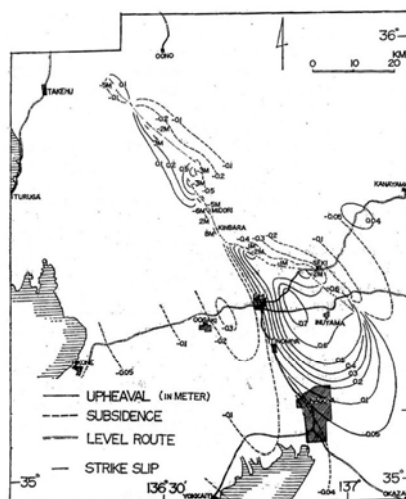
図 5-4 濃尾地震に伴う地殻変動(村松ほか、1964)

明治24(1891)年10月28日午前6時に発生した濃尾地震は日本の内陸で発生した最大級の地震である。マグニチュード8.0、震源は岐阜県本巣市根尾で、ここを中心として北西-南東方向に延びる根尾谷断層帯が延長約80kmにわたって活動した。なお、被害の状況からみて、変位が見られた根尾谷断層帯のほか、濃尾平野の地下の伏在断層がともに活動したというモデルも提示されている。

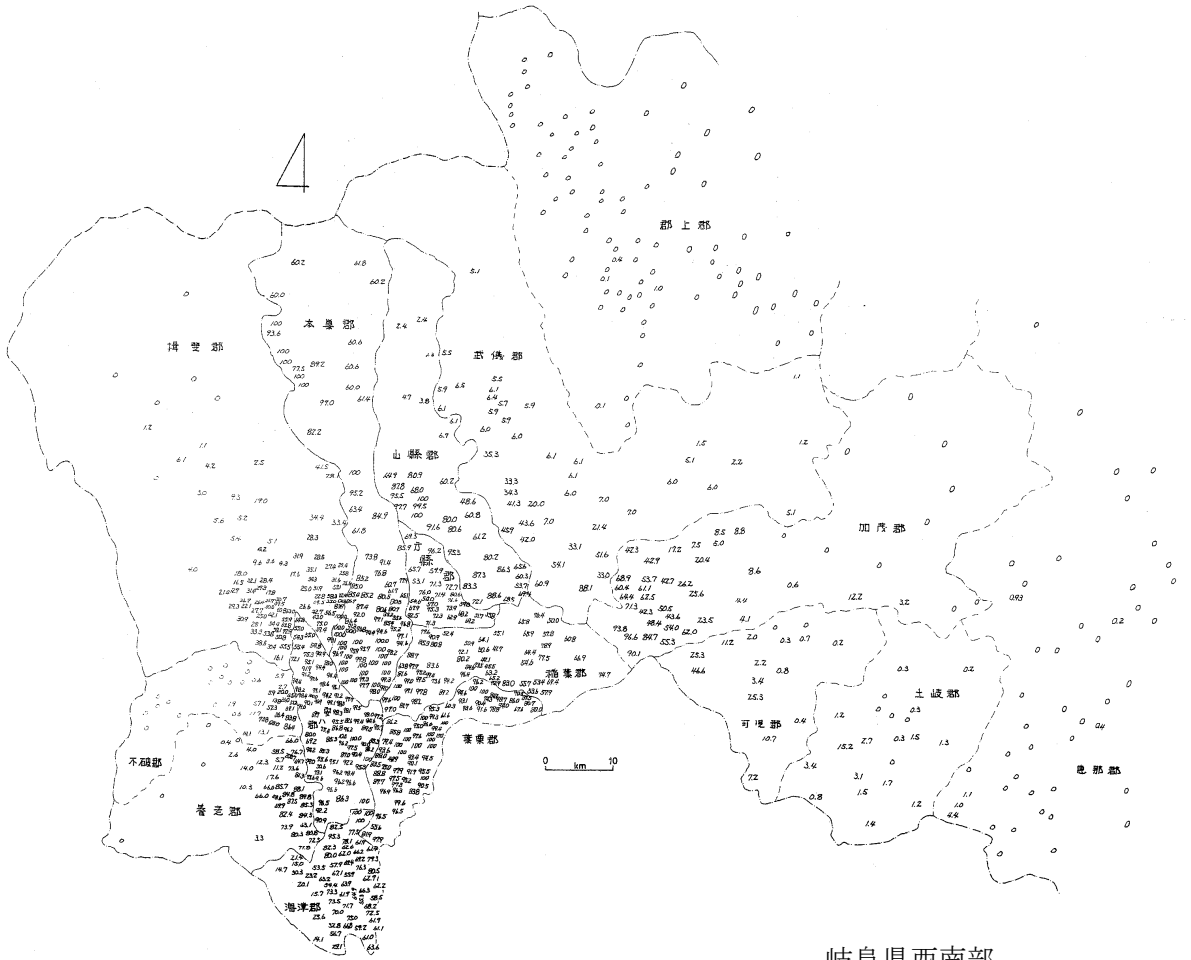
図 5-6 濃尾地震の建物被害率(出典：飯田 1979)

岐阜県西南部

愛知県尾張地方
