土地分類基本調査（土地履歴調査）  
説 明 書

静 岡

平成25年3月

国土交通省 国土政策局 国土情報課

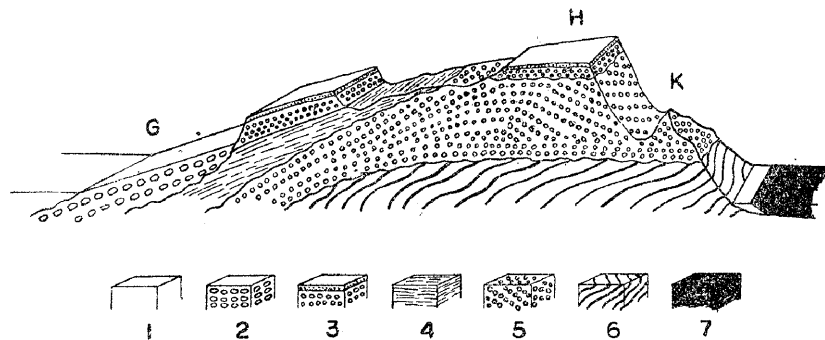
図 3-4 有度山丘陵地の模式断面図

〔説明〕 草薙 G—日本平 H—久能山 K を通る断面をあらわす。

1: 沖積層および沖積面, 2: 国吉田礫層とその堆積面, 3: 小麴礫層とその堆積面, 4: 草薙泥層, 5: 久能山礫層, 6: 根古屋累層, 7: 駿河湾。

本図幅の東部の静岡低地や清水低地からなる静岡平野と駿河湾の間には有度山(307.2m)を中心とする東西 6 km、南北 6 km の有度山丘陵地がみられる。有度山丘陵地は著しい隆起域で、中期更新世以降の堆積物から構成されており、最も古い根古屋層でも酸素同位体比ステージ 9 (30 万年前ごろ)の堆積物とされる(小池・町田編, 2001)。丘陵地の南側は駿河湾によって著しく侵食され、丘陵地の最高所となる有度山は丘陵地の南側に偏って位置していて、丘陵地全体としては南側が切られた半円ドーム状を呈している(図 3-4)、丘陵地の南側は長さ 6 km ほどの海食崖となっている。このため、丘陵地の南北で河床勾配が大きく異なり、北流して静岡平野(静岡低地・清水低地)に流下する吉田川や草薙川などでは 50‰(50/1000 $\approx$ 2.86°)前後の勾配となっているのに対し、海食崖を駿河湾に向かって流下する小河川では 150‰(150/1000 $\approx$ 8.53°)ほどとなっている。これらの小河川の谷出口には扇状地が重複しながら発達していて、一部、天井川となっている箇所もみられる。海食崖の東端からは本図幅東側に隣接する三保半島の砂嘴が海食崖の延長方向に伸びている。丘陵地には北西側の縁辺部と有度山北側の丘陵頂部に段丘面が広がっており、北西側の縁辺部の段丘は 2 面に分けられ、上位の小鹿面は丘陵頂部の段丘面と対比されている。

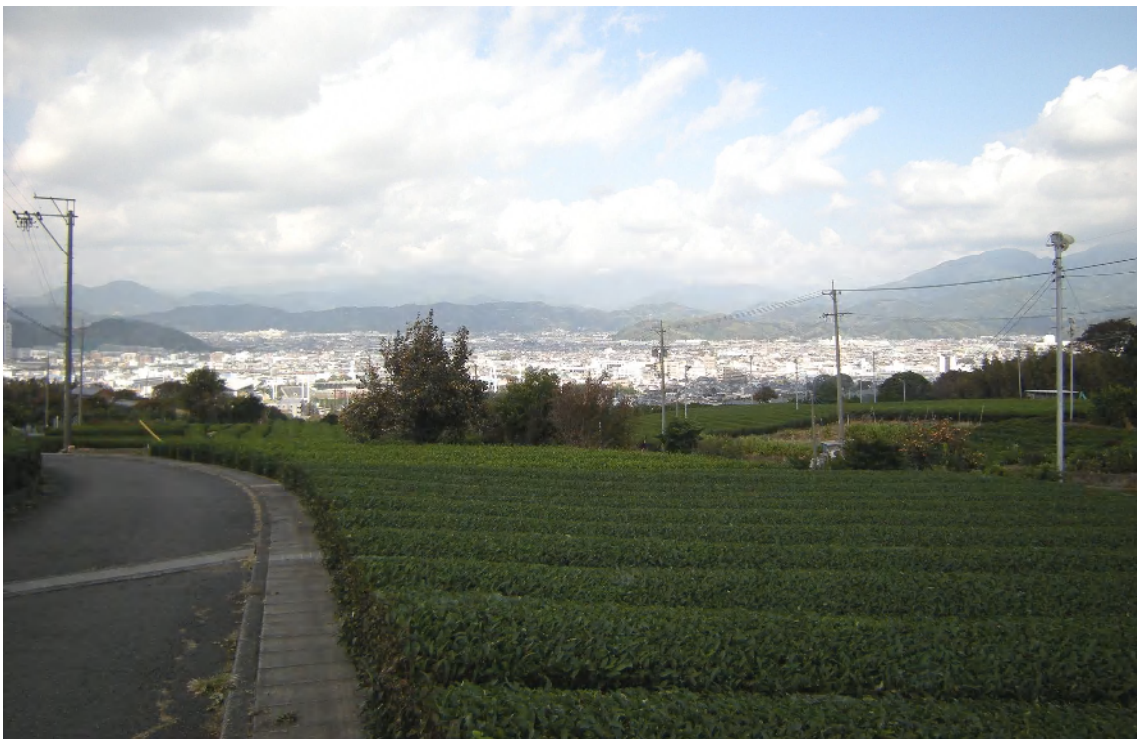
写真 3-1 北西方向へ傾斜する小鹿面(池田山自然公園北側付近)

有度山丘陵地の段丘は、丘陵地の北西側の縁辺部と丘陵頂部に広がっており、北西側縁辺部の段丘は上位の小鹿面と下位の国吉田面の2面に分けられ、上位の小鹿面は丘陵頂部の日本平周辺の段丘面と対比されている。小鹿面は以前は酸素同位体比ステージ5e(最終間氷期最盛期;約13万年前)の段丘とされていたが、現在ではそれよりも新しく、酸素同位体比ステージ5c(約10万年前)の段丘とされている(小池・町田編, 2001)。丘陵頂部の段丘面は標高220m~300mほどで、南北1km、東西500~700mほどの広がりを持った段丘面で、北北西方向にむかって80‰(80/1000 $\div$ 4.57°)の勾配で傾き下っている。丘陵地北西縁の小鹿面は標高30~150mほどにみられ、池田山自然公園北側の段丘面では約100‰(100/1000 $\div$ 5.71°)の勾配で北西方向に傾き下っている(写真3-1)。下位の国吉田面とは北部では明瞭な段丘崖で境され、段丘面の高度のほか、勾配も大きく変わり、池田山自然公園北側の小鹿面が約100‰(100/1000 $\div$ 5.71°)であるのに対して、隣接する国吉田面は約50‰(50/1000 $\div$ 2.86°)となっている。国吉田面は有度山丘陵地と清水低地の境界部に分布しており、段丘面の高さは20~60mほどで幅500~700mの帯状に分布している。国吉田面は吉田川や草薙川の谷によって分断されていて、酸素同位体比ステージ5a(約8万年前)~ステージ3(4~5万年前)の段丘と推定されている(小池・町田編, 2001)。

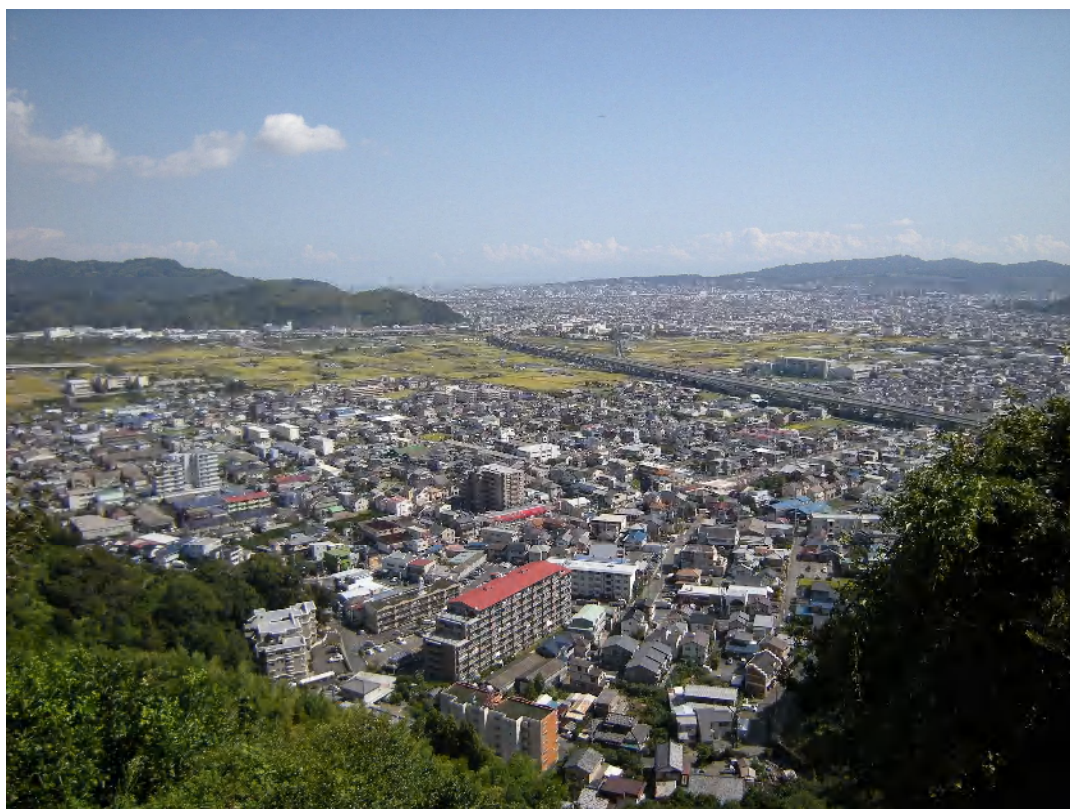
写真 3-2 清水低地西部の麻機遊水池と周辺の市街地

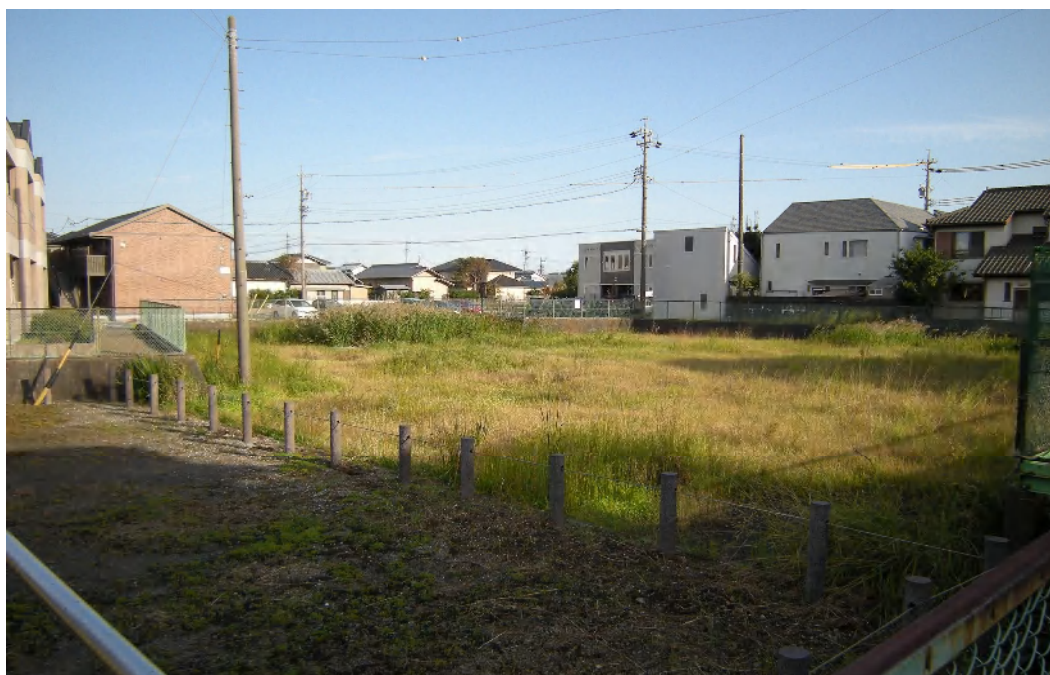
写真 3-3 市街地に位置する大井川扇状地の旧河道

段丘や扇状地では山地や丘陵ほどの大規模な切り盛り造成が行われることは少ないが、浅い谷や旧河道に盛土をして周辺の地形面と一連となった平坦地を造成するなどの改変がみられ、安倍川扇状地や大井川扇状地では旧河道や浅い谷に盛土をして住宅地や工場の用地として利用されている(写真 3-3)。
