土地分類基本調査（土地履歴調査） 説明書

沼津

5万分の1

国土交通省 国土政策局 国土情報課

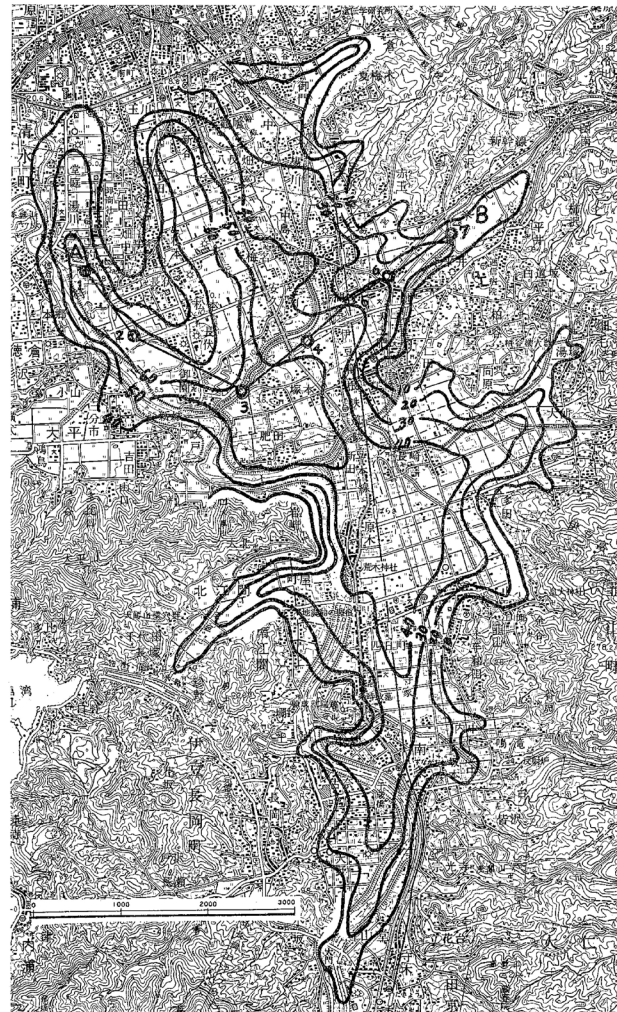
図 3-4 狩野川低地の軟弱層等高線図(単位：m)

狩野川や狩野川の支流の大見川沿いには谷底低地や氾濫原低地、三角州・海岸低地等の低地が広がる。狩野川上流部と大見川沿いは段丘を伴った幅 500m 前後の谷底低地となっており、修善寺駅付近から下流の中流部は幅数 100m~2km ほどの氾濫原低地となっている。韮山駅付近より下流は三角州・海岸低地に分類した三角州性の低平な低地が広がる。北端部では北側からの三島開析扇状地の張り出しの影響を受け、狩野川は静浦山地と三島開析扇状地の間を流下して、静浦山地を回り込んで駿河湾に流入している。このため、狩野川下流部は度々狩野川の氾濫被害が生じており、1958 年の狩野川台風の際には低地のほとんどの範囲が浸水している。また、下流部の三角州・海岸低地の範囲はその大半が軟弱地盤となっており、軟弱な粘土やシルト層などの深さが地下 30~60m まで達する箇所が広くみられる(図 3-4)。

本地域東部を震源とする北伊豆地震の際には、丹那盆地など地表地震断層が出現した地域の被害が大きかったが、それらの地域から離れた狩野川中流の田方平野の低地でも被害が大きく、現在の伊豆の国市から三島市にかけてので家屋の倒壊や破損などの被害が生じた(図3-8)。この地域は狩野川低地の氾濫平野となっており、軟弱層が厚く堆積する地域にあたる(図3-4)。

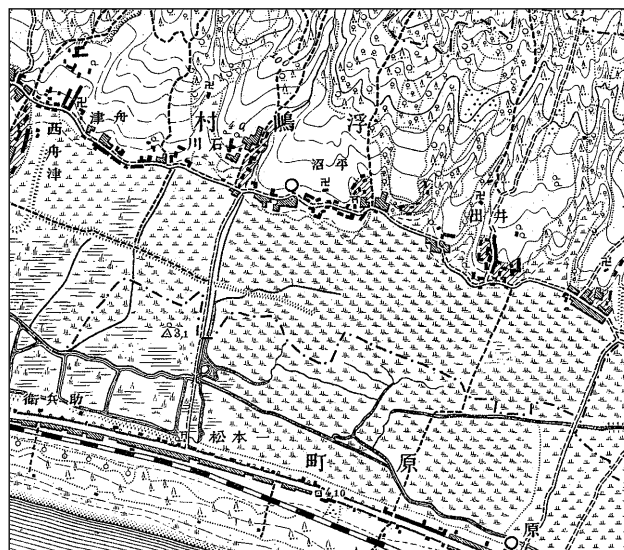
図 4-3 明治 29(1896)年頃の愛鷹山の山麓部付近の地形図

本地域の台地は愛鷹山の山麓部等に更新世段丘がみられ、黄瀬川沿いには扇状地が開析された完新世段丘みられる。愛鷹山の山麓部の段丘は浮島ヶ原の北側山麓周辺に立地する集落背後で畑地として利用されており(図 4-3)、三島扇状地が開析された完新世段丘では黄瀬川等の河川や扇状地内の湧水を水源とする農業用水が整備され、水田として利用されている箇所も多い。

扇状地や谷底低地、氾濫原低地、湿地等の低地には広く水田がみられ、狩野川の中下流沿岸や上流の狩野川・大見川沿いの低地、駿河湾に面した浮島ヶ原の低地には水田が広がる。その中の微高地(自然堤防や完新世段丘)には、畑や樹木畑(桑畑)、集落等が点在している(図 4-4)。また、千本松原の砂州・砂丘には海岸に沿って樹林帯が延び、その背後の東海道の街道沿いに集落が立地し、周辺は畑として利用されている(図 4-3)。

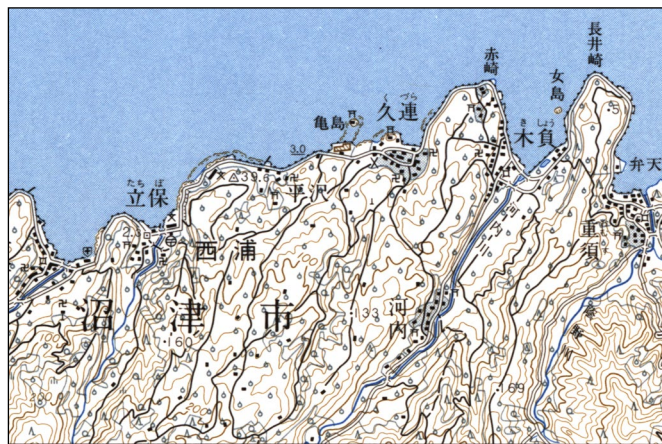
図 4-7 1970(昭和 45)年頃の西浦周辺の地形図

西浦付近の海岸背後の段丘は、周辺の丘陵地とともに樹木畑(みかん畑)として広く利用されている(図 4-7)。また、三島扇状地の完新世段丘や、狩野川沿いの更新世段丘などでは宅地や工場用地としての利用が多くなっている。
