昭和49(1974)年台風8号(七夕台風)による浸水域、堤防決壊地点、橋梁流出地点

1:50,000 静岡北部

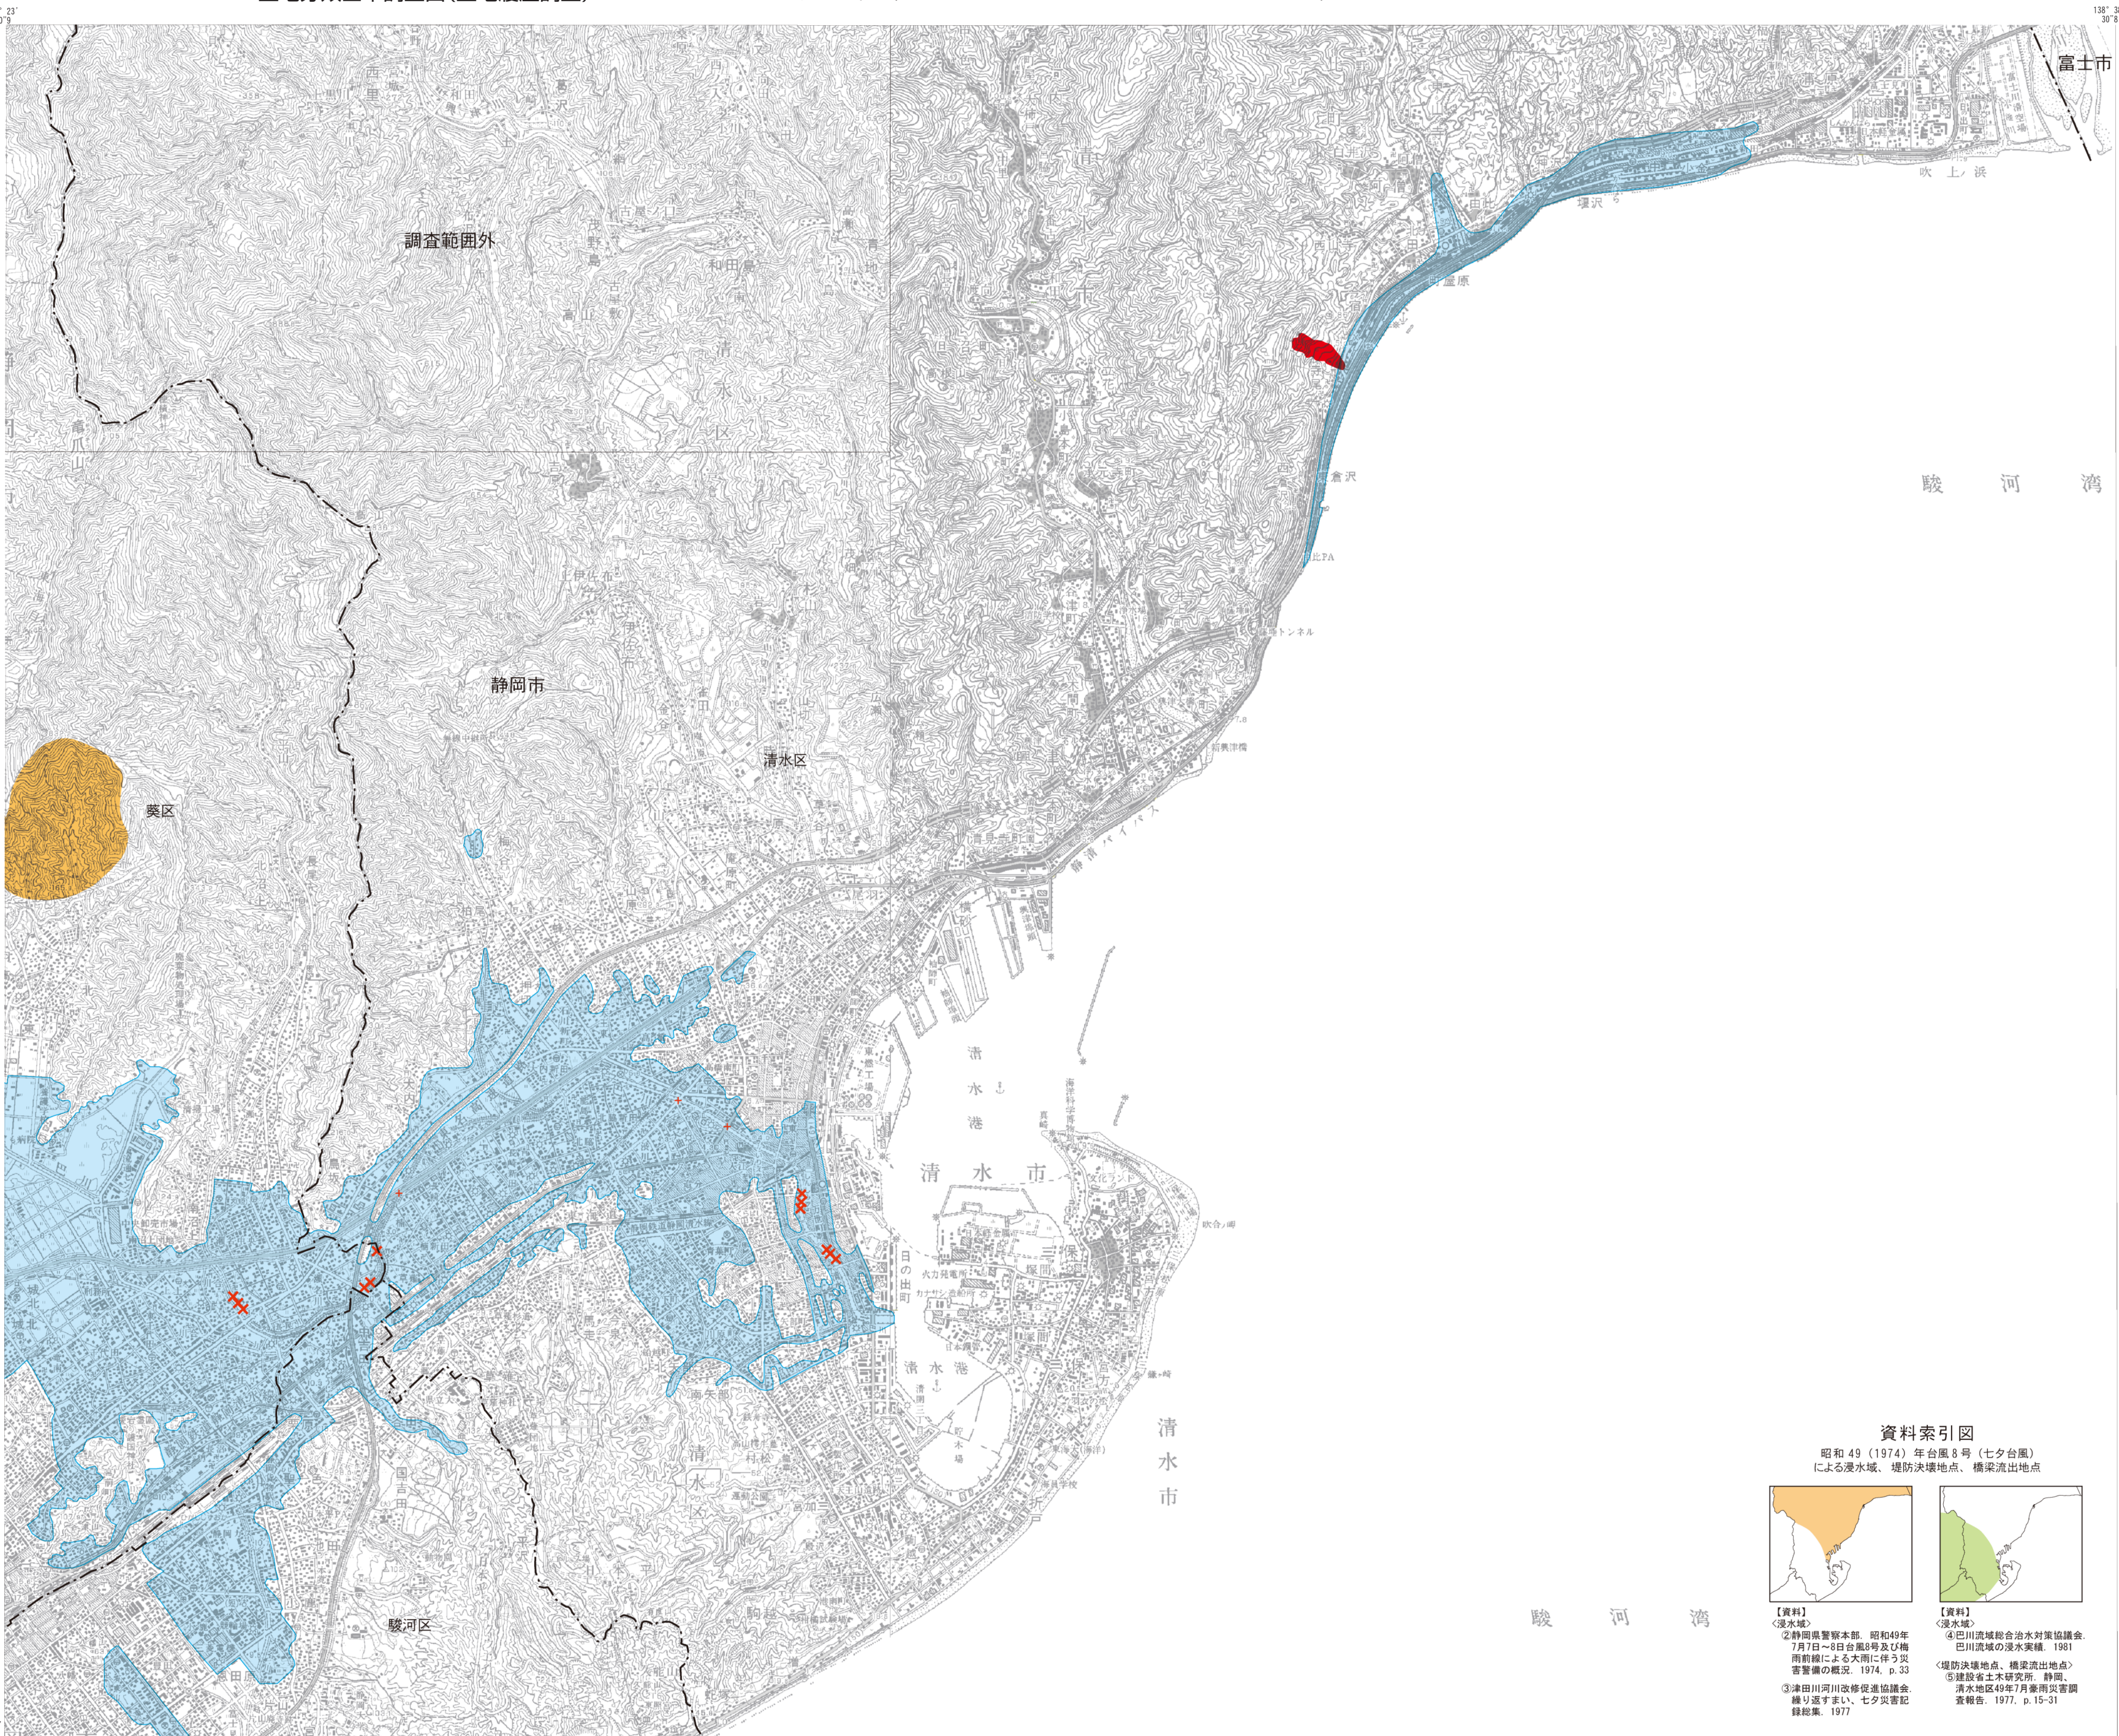
- 1. 降雨等による崩壊及び地すべり (資料①)
    - 昭和36(1961)年3月由比地すべり
    - 昭和49(1974)年7月駿機山の崩壊
  - 2. 洪水による浸水域
    - <全県下>
      - 昭和49(1974)年台風8号(七夕台風)による浸水域 (資料②③④)
    - <巴川流域>
      - 堤防決壊地点 (資料⑤)
      - 橋梁流出地点(3箇所) (資料⑤)
  - (その他)
    - 平成22(2010)年の市区町村界 (資料⑥)
- 【資料】
- ①防災科学技術研究所 既往斜面災害データベース. 2011
  - ②静岡県警察本部 昭和49年7月7日~8日台風8号及び梅雨前線による大雨に伴う災害警備の概況. 1974. p. 33
  - ③津田川河川改修促進協議会 繰り返すまい、七夕災害記録総集. 1977
  - ④巴川流域総合治水対策協議会 巴川流域の浸水実績. 1981
  - ⑤建設省土木研究所 静岡、清水地区49年7月豪雨災害調査報告. 1977. p. 15-31
  - ⑥国土交通省 国土数値情報 行政区域データ (平成22年). 2011
