**土地分類基本調査（土地履歴調査）
説明書**

大 垣

5万分の1

国土交通省 国土政策局 国土情報課

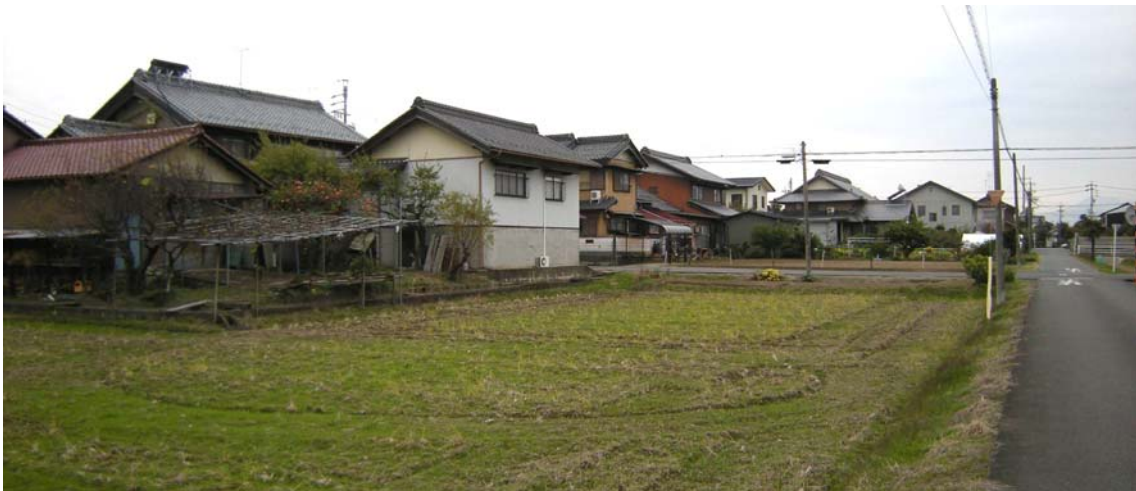
写真 3-1 氾濫原低地(手前の水田)と自然堤防(奥の畑や宅地)

羽島・一宮氾濫原は図幅の南側の広い範囲を占める低地で、長良川、根尾川、揖斐川、相川の各扇状地の平野側に位置している。氾濫原には長良川や揖斐川が南流し、その周囲には蛇行する旧河道や自然堤防、湿地が分布する。各扇状地との境界付近は標高 10～15mほどで、図幅内で最も低い南西部は標高 3～5 mほどである。旧河道は西岐阜駅付近、柳津町付近、穂積付近、山之神付近等にみられ、柳津町付近の境川やその周辺の旧河道は木曾川の旧河道とされる。揖斐川より東側の地域では、現在の河道や旧河道の周辺に自然堤防が連続して分布し、周囲の氾濫原低地より 1～3 mほど高くなっている(写真 3-1)。揖斐川より西側の地域では、自然堤防が氾濫原低地の中に不規則な塊状となって分布し、周囲と比べて 0.5～1 mほど高くなっている。これらの自然堤防によって閉塞された排水不良の土地を湿地として抽出しており、長良川と糸貫川の合流付近、五六川の東側の柳一色付近、中之江川沿いの地域、相川と杭瀬川の合流付近などにみられる。これらの湿地は、以前は水路が巡らされ堀田になっていたのが、終戦直後にアメリカ軍によって撮影された空中写真で確認できる。湿地の大半は、現在は排水路の整備、圃場整備などによって排水性は改善されている。ボーリング資料では扇状地と隣接する地域では礫質な堆積物が優占し(柱状図No.14, 23, 27)、扇状地から離れるに従って砂、シルト、粘土などの細粒堆積物が多くを占めるようになる。細粒堆積物の下位にみられる砂礫層の出現深度は、地域の東側では浅く 10m前後～15m(柱状図No.5～8, 10)ほどで、西側では深くなり、20m以深(柱状図No.25, 26, 28, 30)となる。

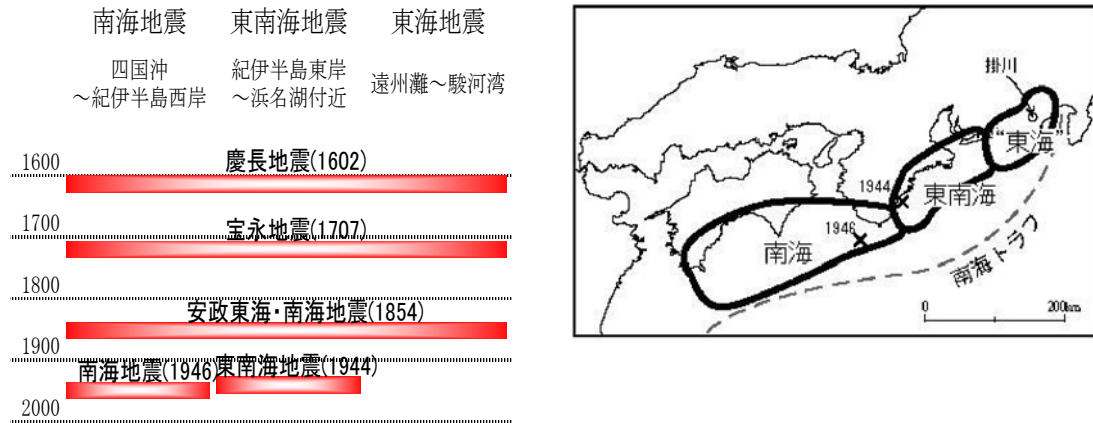
図 5-1 過去に発生したプレート境界型地震
(中央防災会議 2008 より)

①のタイプは北太平洋沖合のプレート境界で発生する地震で、1854年の安政東海地震(M8.4)や1944年の東南海地震(M7.9)が該当する。90～150年程度の発生周期性があること(図1)、東海地震・南海地震との連動の可能性がある、広い範囲に揺れや津波による被害をもたらすことが知られている。地震が発生した場合、市街地が広がる地域に被害を及ぼす可能性が高いことから、最も警戒されている地震であるといえる。本図幅にかかる全市町村が「東南海・南海地震防災対策推進地域」に指定されている。
