東京東北部

土地分類基本調査図(土地履歴調査)

Map of Natural Disaster (Flood Disaster After 1975)

災害履歴図[水害_昭和50年以後]

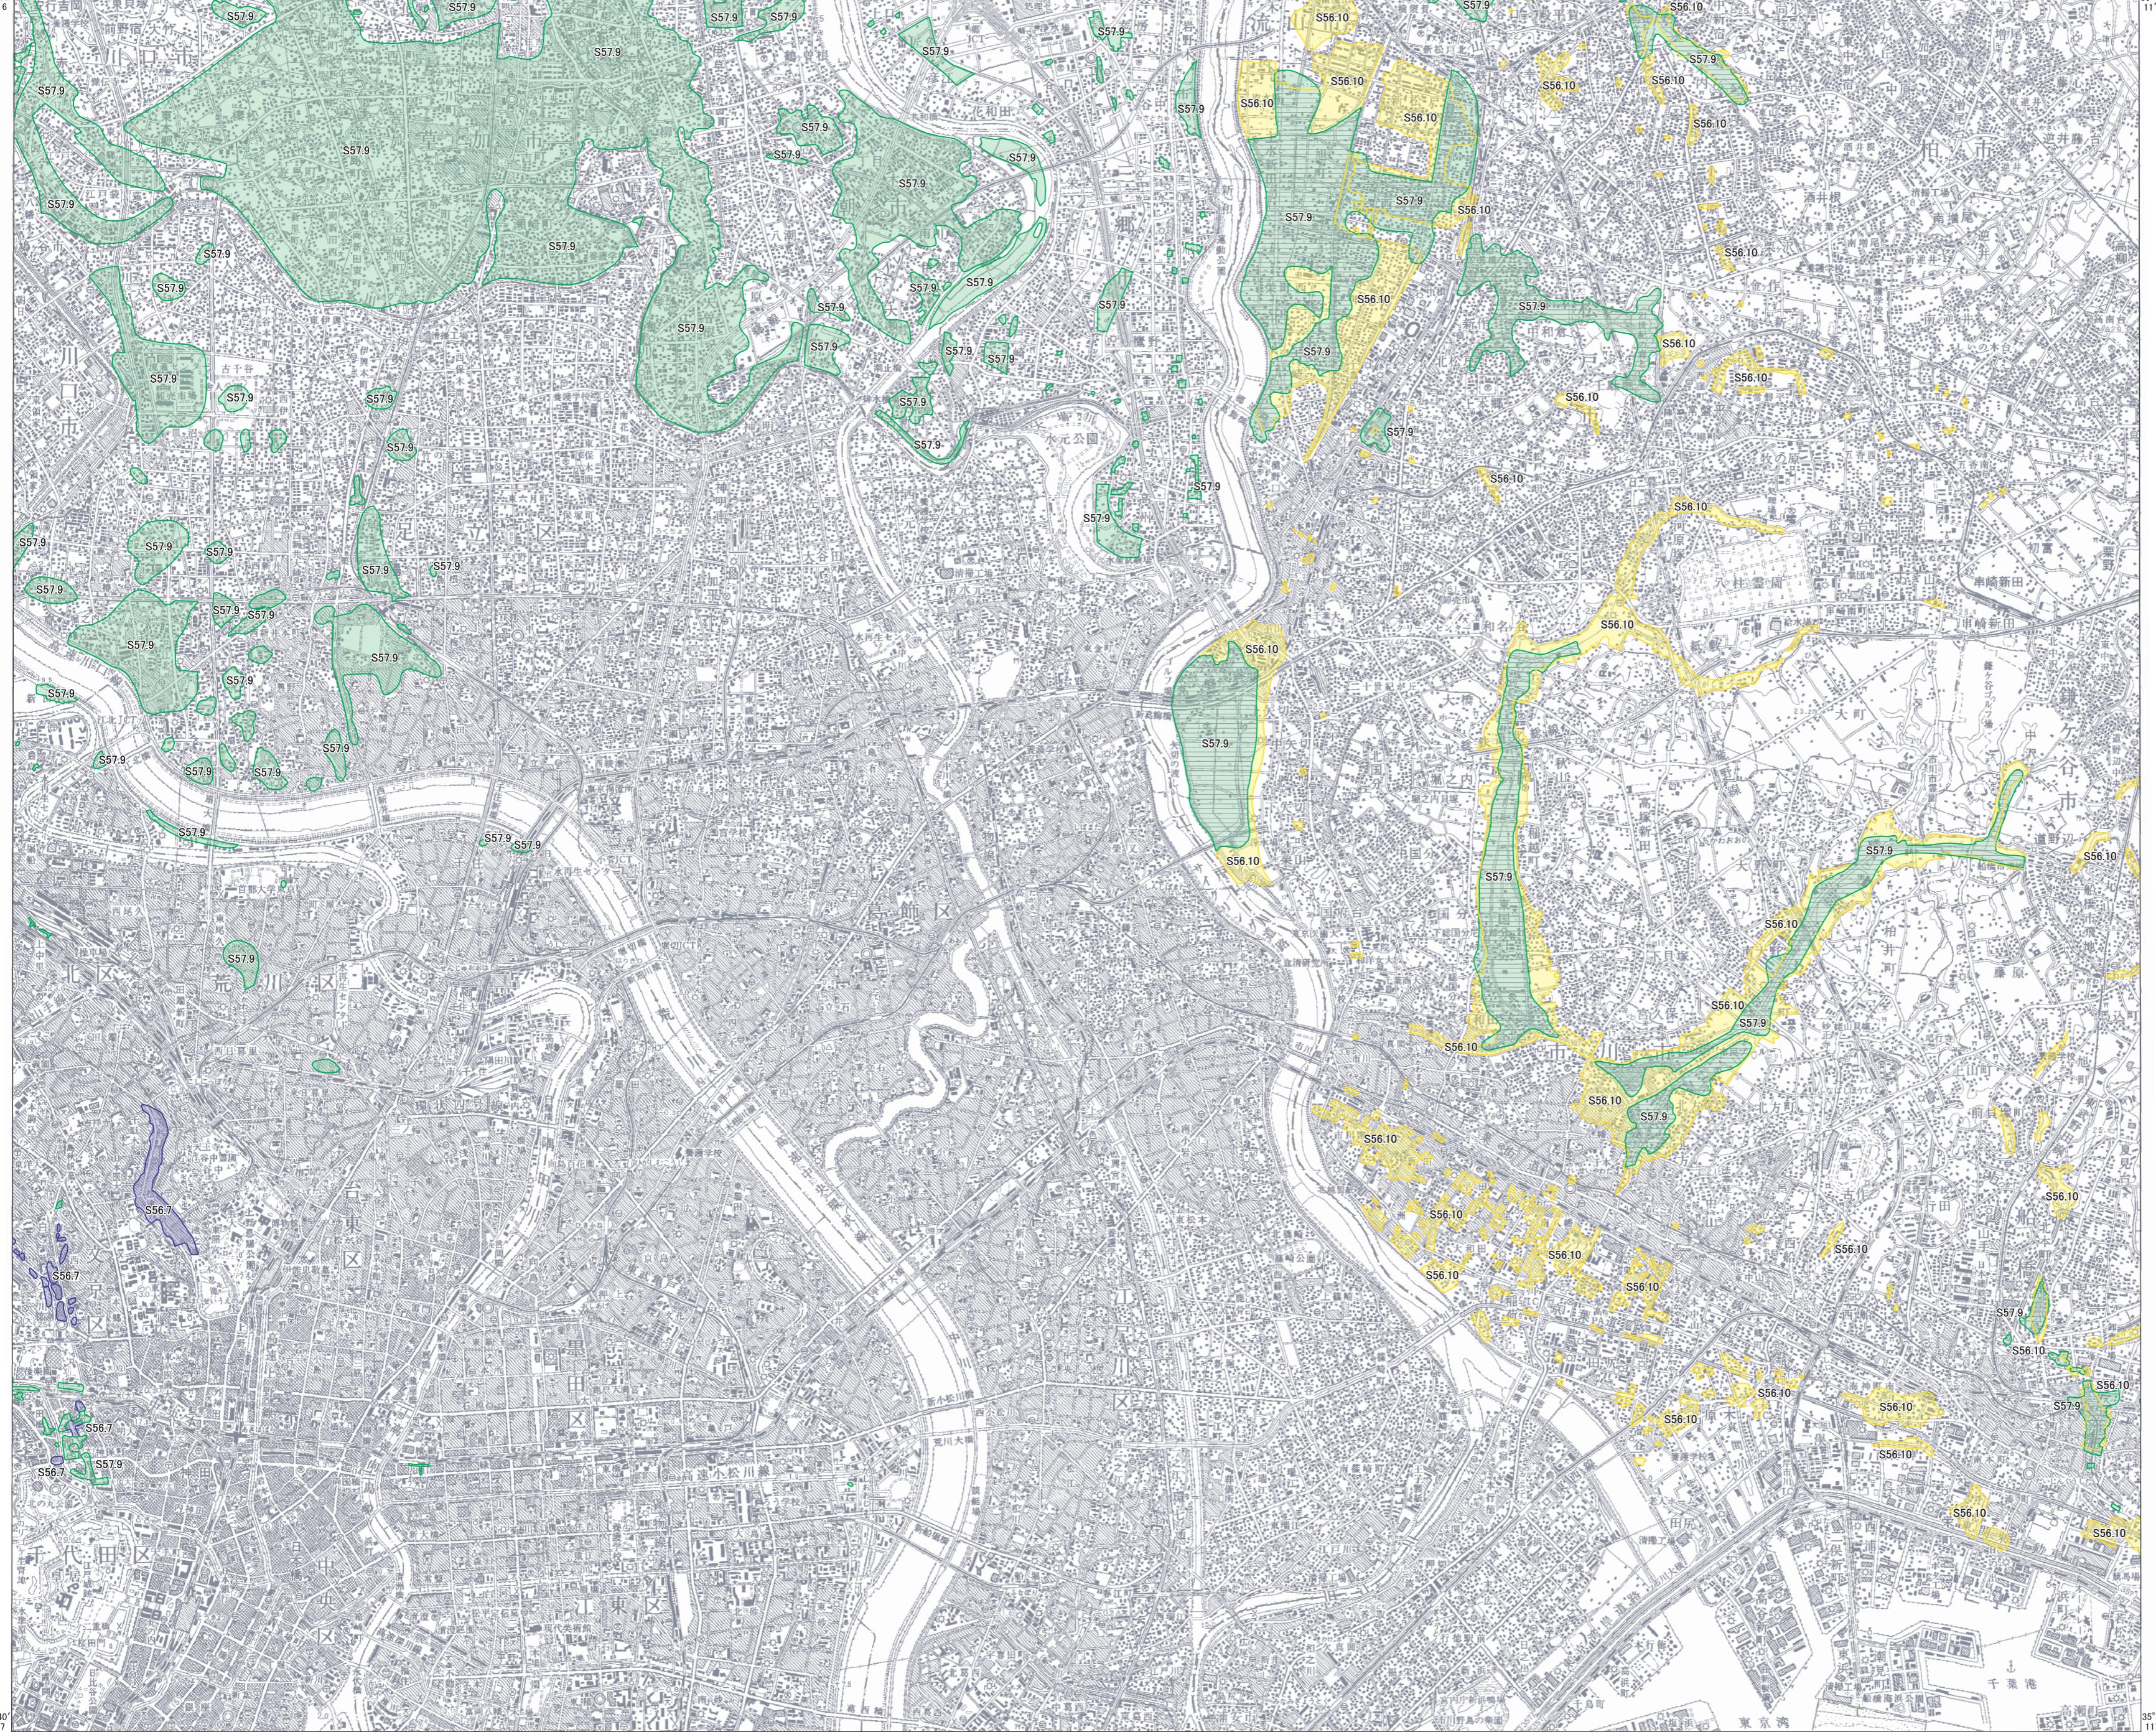
- 1. 浸水域
 - 昭和56(1981)年7月降雨(集中豪雨)
 - 昭和56(1981)年10月降雨(台風24号)
 - 昭和57(1982)年9月降雨(台風18号)
 - (その他)
 - 2つの浸水域が重複する箇所

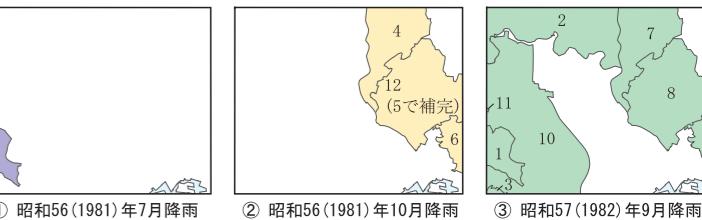
資料索引図(浸水域)

- 【資料】
1. 神田川流域総合治水対策協議会(1987) 神田川流域浸水実績図。
 2. 埼玉県南荒川河川改修事務所(1984) 荒川左岸荒城設水実績図その1(昭和57年9月台風18号)。
 3. 石神井川流域総合治水対策協議会(1988) 石神井川流域浸水実績図。東京都都市整備局。
 4. 千葉県(1982) 昭和56年10月22日～23日台風24号による千葉県水害報告書。図-14 坂川の浸水区域図。p.33, 千葉県土木部。
 5. 千葉県(1982) 昭和56年10月22日～23日台風24号による千葉県水害報告書。図-15 真間川の浸水区域図。p.34, 千葉県土木部。
 6. 千葉県(1982) 昭和56年10月22日～23日台風24号による千葉県水害報告書。図-19(a) 海老川の浸水区域図。p.37, 千葉県土木部。
 7. 千葉県(1983) 昭和57年9月10日～12日台風18号による千葉県水害報告書。図-15 坂川の浸水区域図。p.52-53, 千葉県土木部。
 8. 千葉県(1983) 昭和57年9月10日～12日台風18号による千葉県水害報告書。図-18 真間川の浸水区域図。p.58-59, 千葉県土木部。
 9. 千葉県(1983) 昭和57年9月10日～12日台風18号による千葉県水害報告書。図-20 海老川の浸水区域図。p.58-59, 千葉県土木部。
 10. 東京都総合治水対策協議会(1994) 荒川・隅田川流域浸水実績図。東京都都市整備局。
 11. 東京都総合治水対策協議会(1994) 立会川、内川流域浸水実績図。東京都都市整備局。
 12. 真間川流域総合治水対策協議会(1983) 真間川流域浸水実績図。
