**土地分類基本調査（土地履歴調査）  
説明書**

**大宮**

平成24年3月

# 土地分類基本調査（土地履歴調査）説明書「大宮」

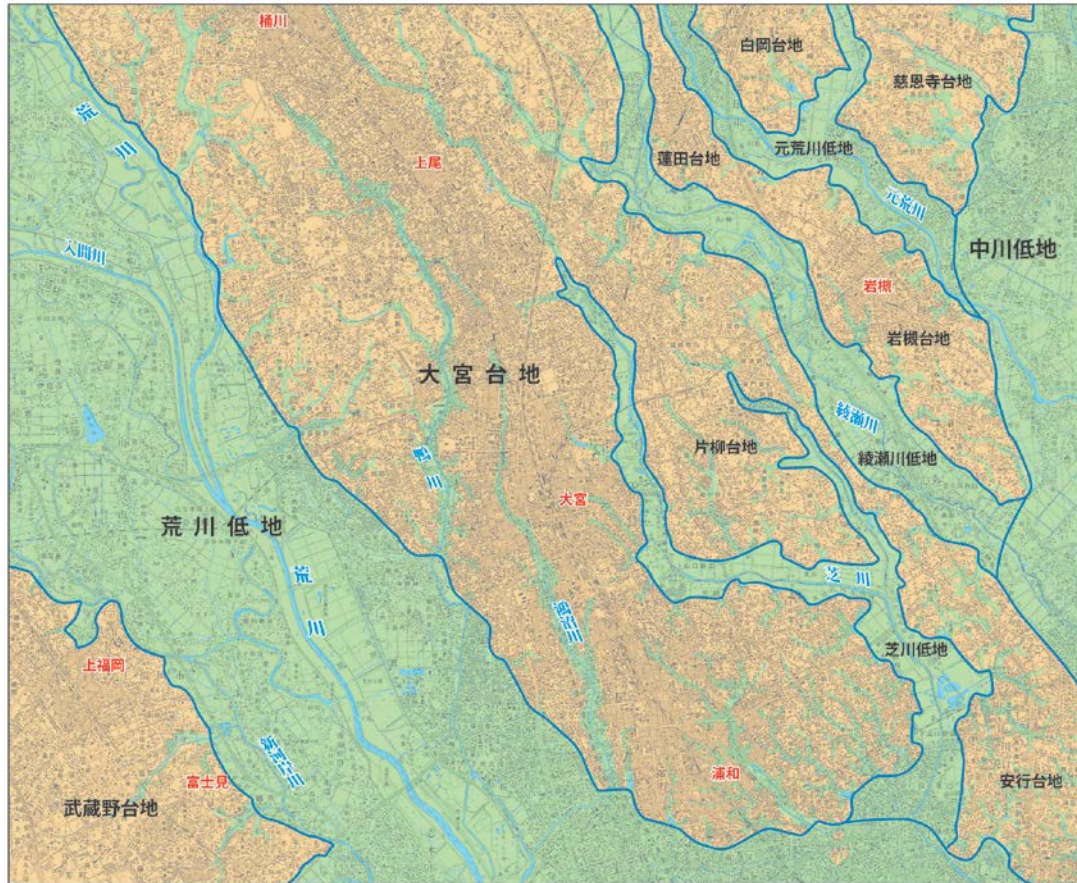
図 3 - 1 地形地域区分図

本図幅は埼玉県南東部にあり、関東平野の中心部に位置する。自然地形分類図に示される地形は大きく台地と低地に分けることができる。(図 3-1, 表 3-1)

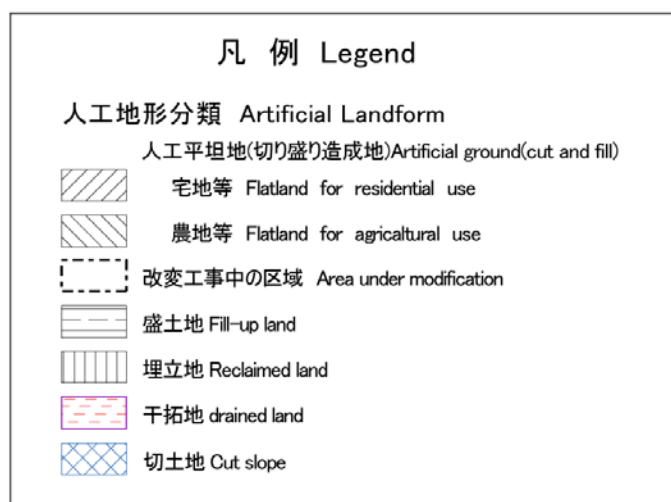
図 3-3 大宮地域の人工地形分類図

本図幅内の地形をみるとなだらかな台地が図幅全体の半分近くを占め、東京都心部からやや離れた地域でもあることから、大規模な人工改変地は比較的少ない。しかし、台地上はほとんどが宅地等としての利用が進み、氾濫原低地や谷底低地でも東京に近い図幅南部では盛土地が多く、宅地化が進んでいる。本図幅内の人工地形は、表 3-2 のとおり合計面積で 5,561ha となり、調査地域全体に占める割合が 13%と面積は小さい。内訳は人工平坦地（宅地等及び農地等）が 847ha、盛土地が 4,647ha、埋立地が 21ha、切土地が 45ha、改変工事中の区域が 1ha となっており、盛土地の占める割合が 84%ともっとも大きい。

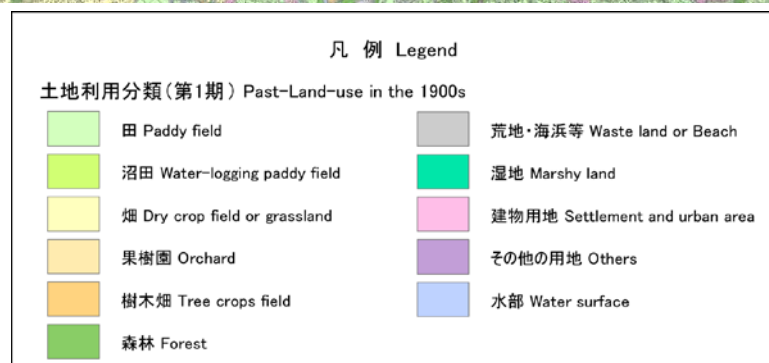
図 4-1 調査範囲における約 100 年前 (明治 39 (1906) 年頃) の土地利用

本図幅では、明治 39 (1906) 年に 5 万分の 1 地形図の測図 (測量して地図を作成すること) がなされている。本図幅において、明治期の土地利用分類図 (第 1 期) の作成にあたり当該 5 万分の 1 地形図を基礎資料とし、地形図の読図により土地利用の分類を行った。調査結果は縮尺 5 万分の 1 調査成果図として整理した。(図 4-1)

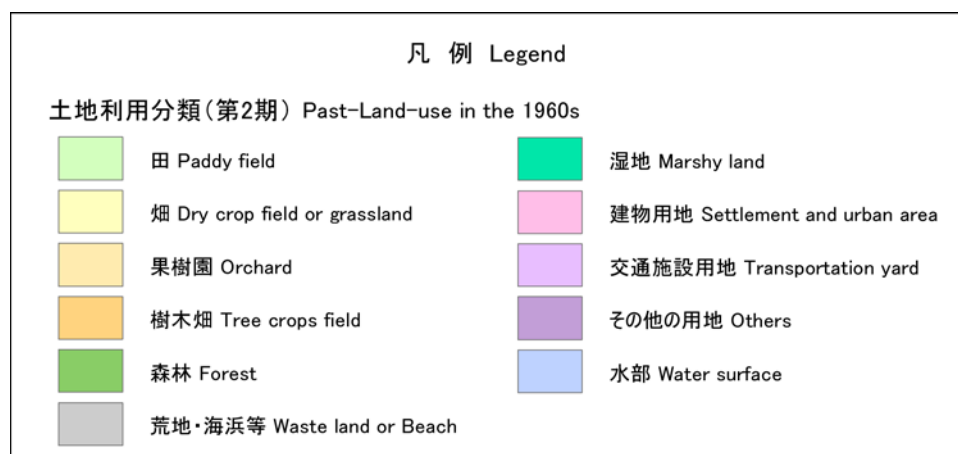
図 4-2 調査範囲における約 50 年前（昭和 44（1969）年頃）の土地利用

昭和期の土地利用分類図 (第 2 期) は、空中写真より改測が行われた 2 万 5 千分の 1 地形図を編集して作成された 5 万分の 1 地形図を基礎資料とし、地形図の読図により土地利用の分類を行った。調査結果は縮尺 5 万分の 1 調査成果図として整理した。(図 4-2)
