**土地分類基本調査（土地履歴調査）
説明書**

野田（南部）

国土交通省 土地国土政策局 国土情報課

土地分類基本調査（土地履歴調査）説明書 「野田(南部)」

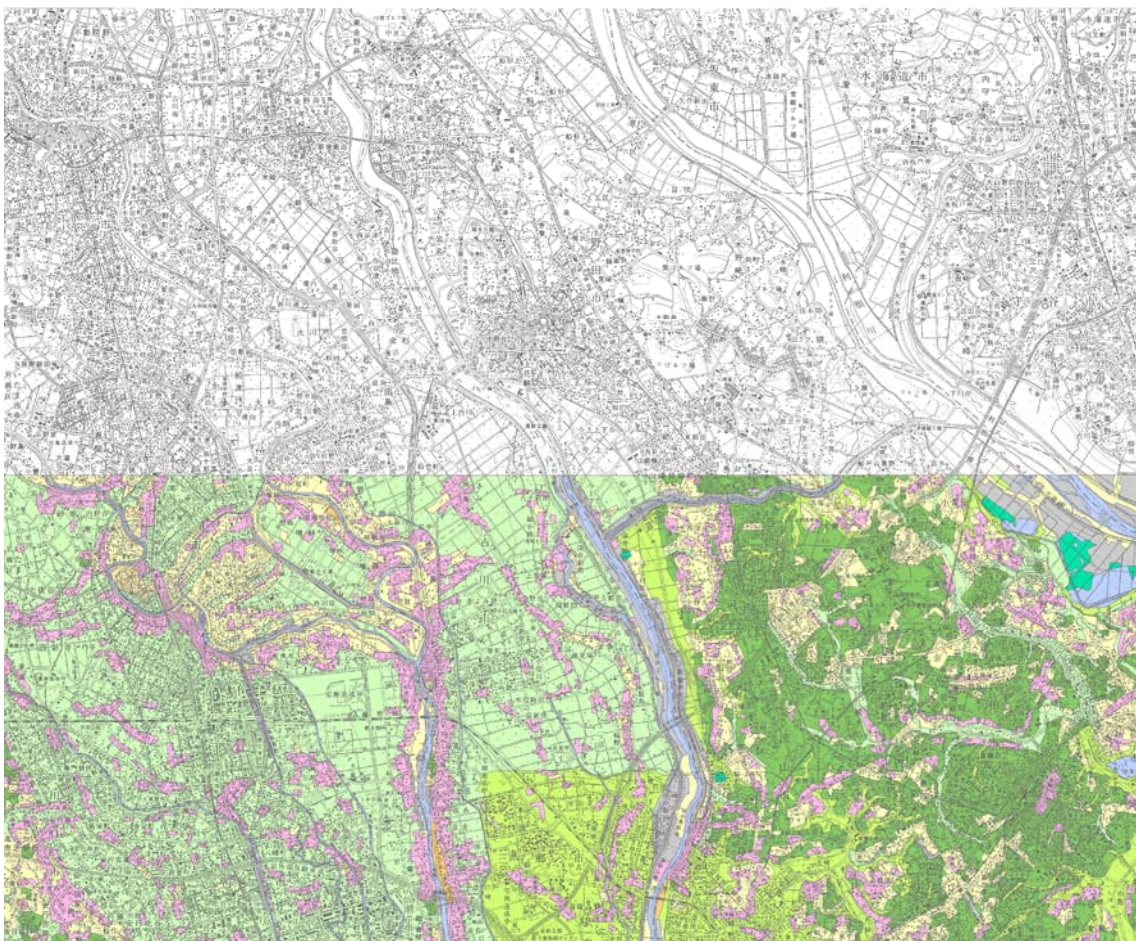
図 4-1 調査範囲における約 100 年前 (明治 39 (1906) 年頃) の土地利用

野田図幅では、明治 39 (1906) 年に 5 万分の 1 地形図の最初の測図 (測量して地図を作成すること) がなされている。本図幅における明治期の土地利用分類図 (第 1 期) の作成にあたり、この 5 万分の 1 地形図を基礎資料とし、地形図の読図により土地利用の分類を行った。調査結果は縮尺 5 万分の 1 土地利用分類図 (第 1 期) として整理した (図 4-1)。

本図幅では東部に下総台地が広がり、中川低地をはさんだ南西部に広義の大宮台地の東南部にあたる安行台地の一部がみられる。下総台地は千葉県北部に分布し、県全域の約半分を占める広大な台地であり、本図幅の範囲は下総台地全体の北西部に属し、標高 20m前後の平坦な台地を形成している。台地の中央部では森林がひろがり、中川低地や利根川下流低地に面した台地縁辺部には集落や畑地がみられる。台地の東部を南西から北東方向に水戸街道が通っているが、本図幅の範囲は小金宿と我孫子宿の間にあたり、現在は人口 40 万人（平成 23 年）を有する柏市周辺も、当時は多くが森林となっていた。

台地は手賀沼低地へ向かう大堀川、大津川沿いでは谷幅が広く傾斜が緩い開析谷がみられ、また西部の中川低地や東部の利根川下流低地に面した地域では急崖で台地と接する小谷がみられる。これらの開析谷では水田や沼田がひろがっているが、大堀川や大津川の開析谷では砂礫台地（完新世段丘）上に集落が立地する。また、調査地域南西部の安行台地では集落とその周辺に畑地が広がっている。

本図幅内では、中央部から西部にかけて中川低地が広がっており、下総台地を挟んで北東部に利根川下流低地、東部に手賀沼低地の一部がみられる。中川低地は氾濫原低地で中川、古利根川、および元荒川流域や旧河道沿いに自然堤防等の微高地が発達している。古利根川および元荒川との合流地点から下流域の中川の自然堤防上には集落が立地する。古利根川および元荒川流域の自然堤防上では集落とその周辺に畑地が広がっている。自然堤防の周辺の氾濫原低地は水田として利用されているが、低地東部の江戸川流域及び坂川流域の低地は沼田となっている。東部の利根川下流低地は荒地と湿地がひろがり、この時期はまだ水田としての利用は見られない。南東部の手賀沼低地では、沼田が広く分布している。
