土地分類基本調査（土地履歴調査）

説 明 書

常 総

平成 29 年 3 月

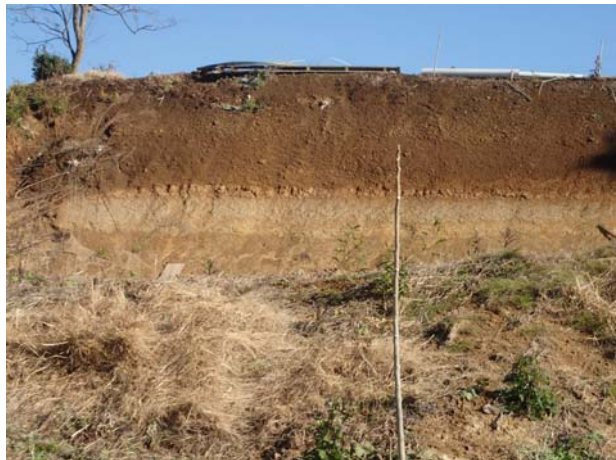
写真 3-2 結城台地の露頭（常総市孫兵工新田付近, 2016 年 12 月 8 日撮影）

また、大生郷山口付近の露頭では、関東ロームの下は 3m まではシルト層であるが、2.5m 付近に 20~30cm の厚さのピンク色の凝灰質シルト層があり、これには黒雲母と角閃石が含まれており、御岳第一軽石層（Pm I、木曾御岳を給源とする軽石；10 万年前に降下）の特徴と類似した点もある。

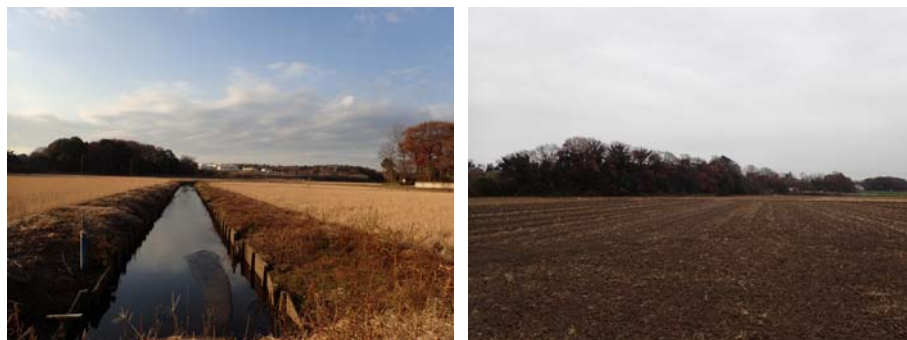
写真 3-3 猿島台地と低地（左：常総市大塚戸町付近，右：常総市西板戸井付近，2016 年 12 月 14 日撮影）

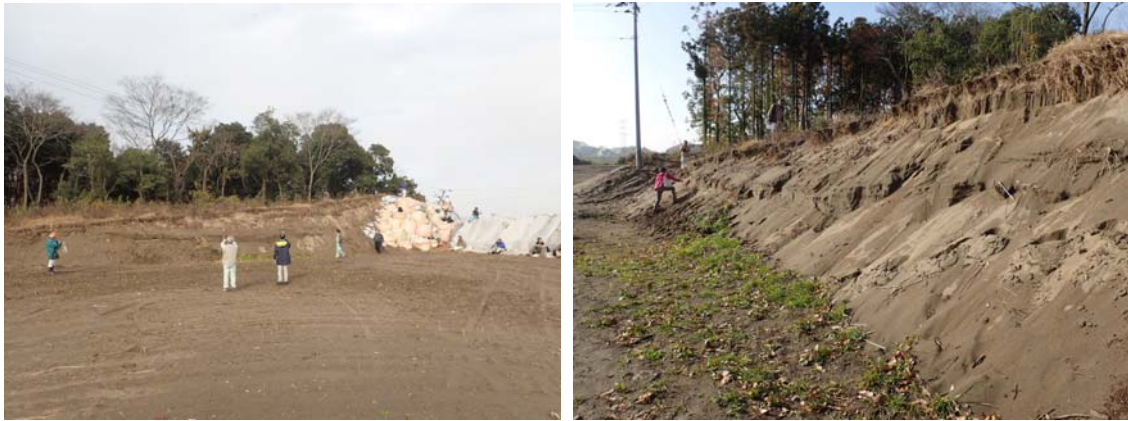
写真 3-4 若宮戸地区の河畔砂丘（左：全景，右：拡大, 2015 年 12 月 11 日撮影）

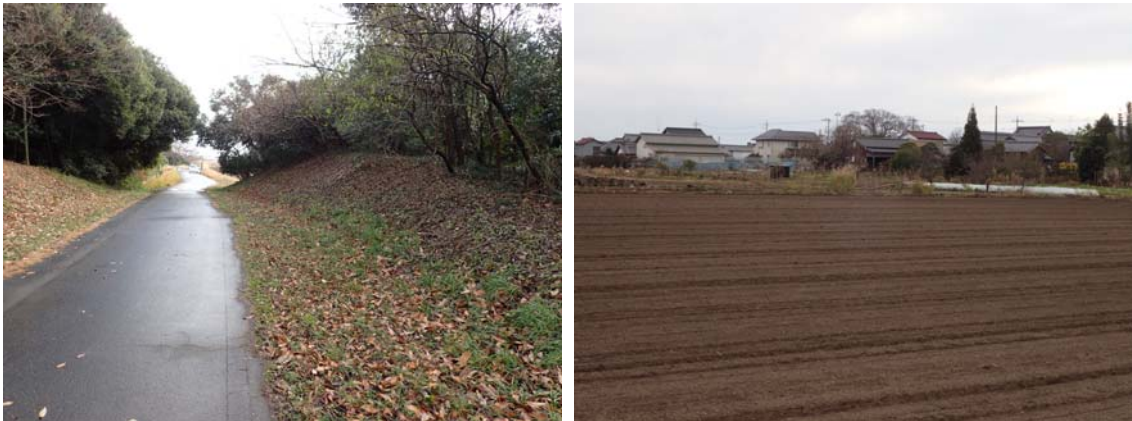
写真 3-5 水海道森下町の河畔砂丘（左）と自然堤防（右）（2016 年 12 月 14 日撮影）

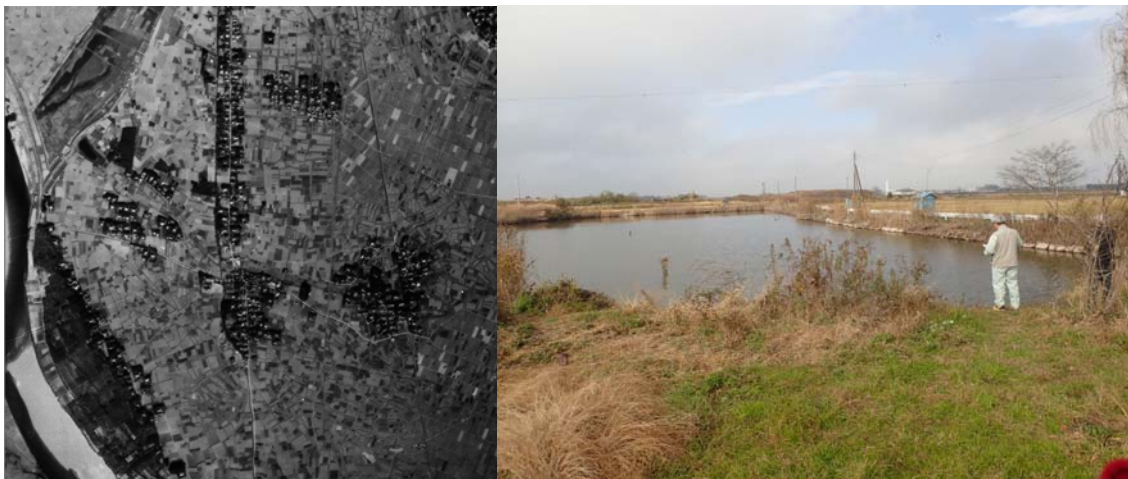
写真 3-6 若宮戸地区から小保川地区の流路跡
（米軍写真 USA-M635-18 の一部）

常総市の北端部では、若宮戸地区から小保川地区にかけて、現在の鬼怒川の流れと直交する方向に溝状の流路跡が残されている。この流路の上流端は昭和初期まで鬼怒川の河道であった流路跡につながっており、旧河道との接続部には常光寺沼が見られる。これらの地形は、かつての鬼怒川の氾濫の痕跡を示すものと考えられ、破堤に伴ってあふれ出した水が堤防の近くの土地を削り（常光寺沼）、川の流れのように自然堤防や氾濫原に流れ（常光寺沼から南東に続く溝状の地形）、流速が落ちたところで土砂を堆積させて微高地を形成（小保川集落など）している。

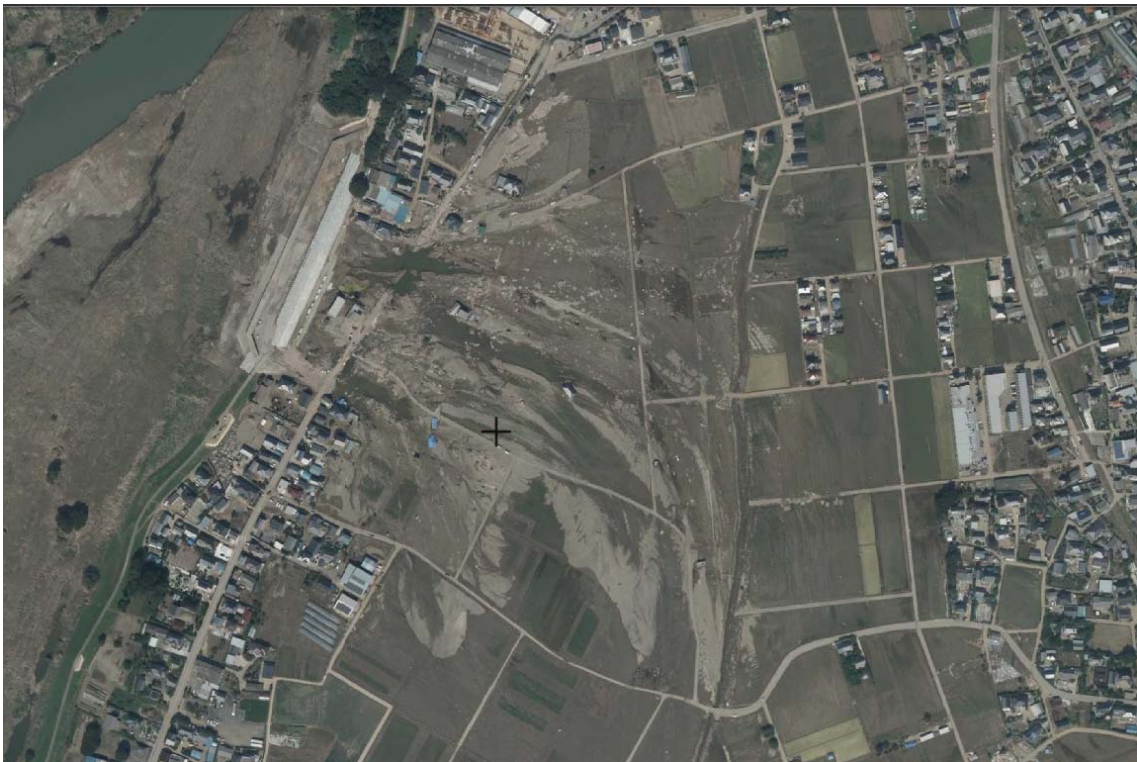
写真 3-8 常総市上三坂付近の破堤箇所周辺の微地形

同様の地形は石下や沖ノ内、相ノ谷町などにも見られるほか、平成27(2015)年9月の関東・東北豪雨災害時の鬼怒川右岸上三坂地区の破堤箇所でも、水の引いた後に同様の形態が認められるなど、鬼怒川沿いの地域ではたびたび破堤による大規模な洪水が発生したことがうかがわれる。

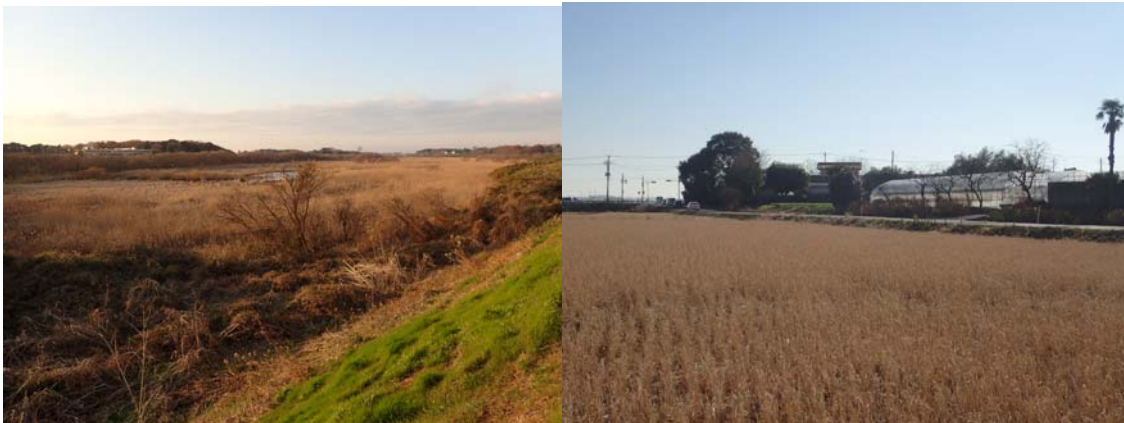
写真 3-6 菅生沼（左）と飯沼川低地縁辺部の一段高い地形面（右）（2016年12月8日撮影）

こうした利根川による砂質堆積物の堆積によって、かつての広河に流入していた各支流の谷口は、逆三角州によって閉塞され、現在の利根川に北から合流する各支流の谷口に湖沼が出現した。菅生沼をはじめ、かつてあった水海沼、長井戸沼、一ノ谷沼、鶴戸沼などはこうした成因をもつ湖沼であるが、現在は菅生沼を除いてすべて干拓され、水田となった。こうした谷底平野は今でも低湿な環境にあると考えられる。

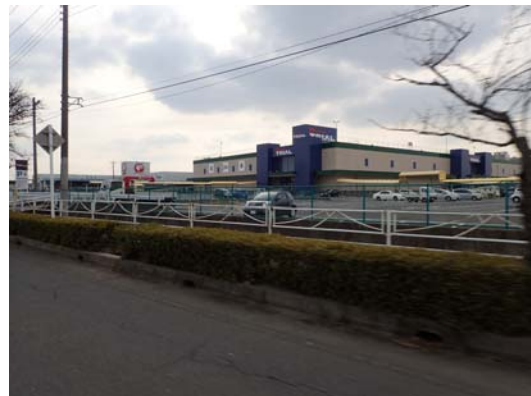
写真 3-7 石下地区の盛土地とそこに立地する大規模施設(2017 年 2 月 28 日撮影)

石下地区でも、古い集落は自然堤防上に位置しているが、国道バイパスの建設に伴って集落の東部に大規模施設が立地するようになり、一部は氾濫原低地に広く盛土を行って立地している。

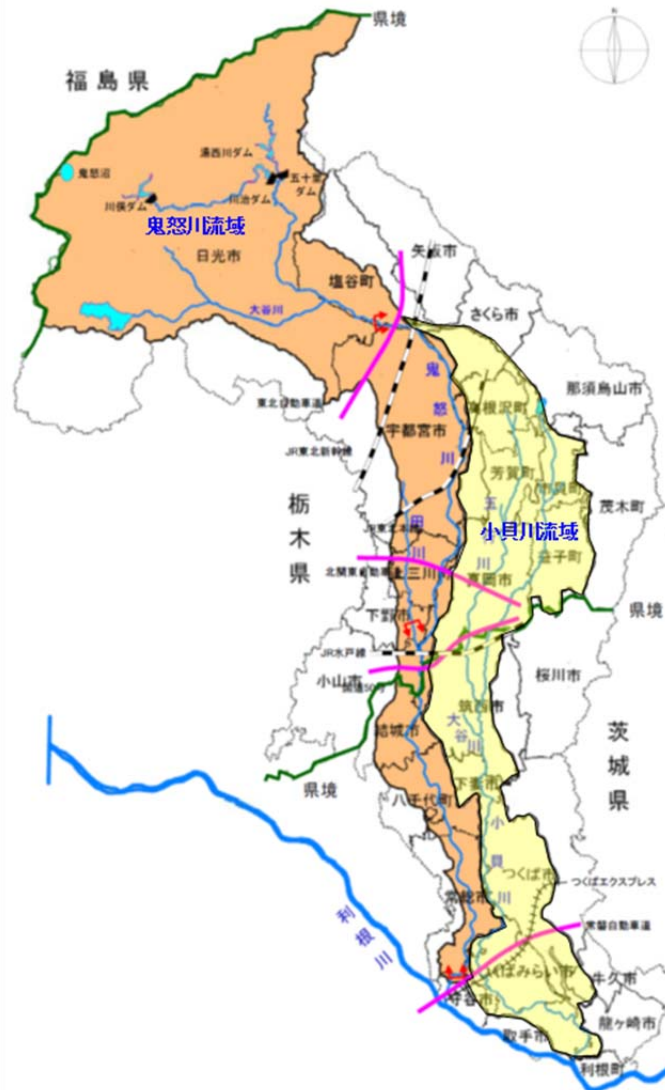
図 3-8 鬼怒川および小貝川の流域

(国土交通省関東地方整備局下館河川事務所の「鬼怒川流域図」に小貝川の流域を加筆)

常総市の中央部を北から南へ流れる鬼怒川は、上流部では標高 500m～2,500m にもおよぶ日光連山の急峻な山々が連なっており、河川の勾配も大きく、上流側に広がるしゃもじ型の流域となっていることから、降雨の影響を受けやすい特徴を有している（図 3-8）。

日光連山には火山が多く、不安定な斜面から大量の土砂が流れ出すこともあまって、常総市などが位置する下流部ではたびたび洪水が発生している。

一方、栃木県那須烏山市の丘陵地内に源流を持つ小貝川は、河川勾配が極めてゆるく、下流部では極端な蛇行流路を形成するなど、地形的に排水条件の悪い河川となっている。このため、ひとたび増水・氾濫するとなかなか水が引かないといった特徴を有している。

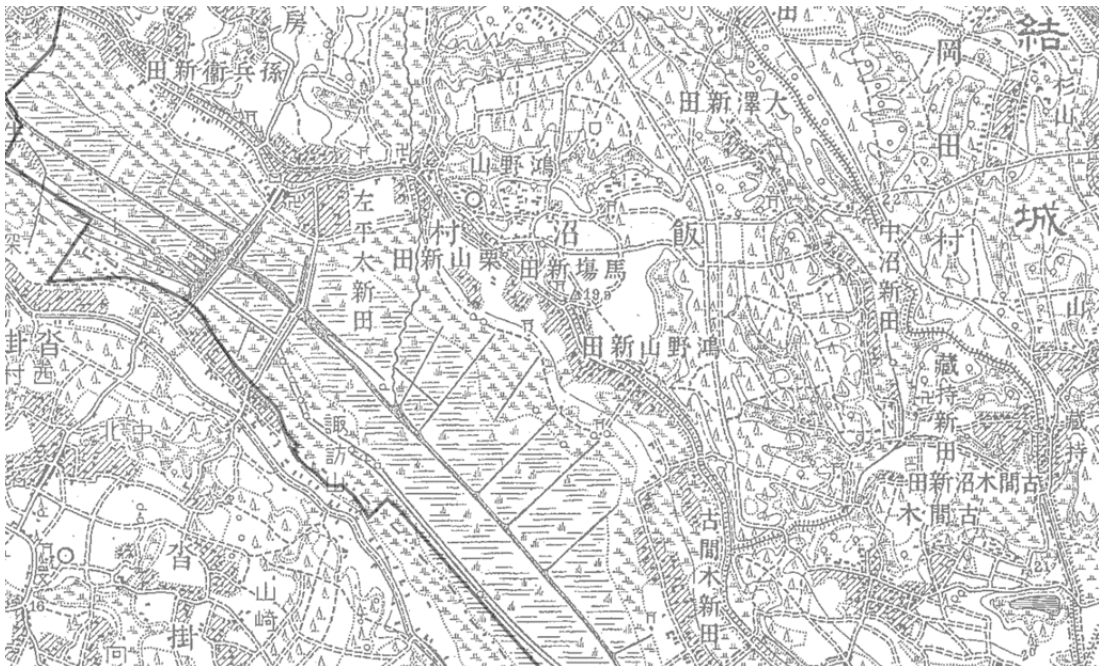
図 4-2 明治 38(1905)年～明治 40(1907)年頃の飯沼川東側地域の地形図

本地域の台地は鬼怒川の西側にみられるが、広い台地とはなっておらず、飯沼川の谷やその他の谷によって細分されている。台地は明治期には広く森林となっており、その中に集落とそれを囲むように畑が散在している。飯沼川の東側の台地には鴻野山などの集落が位置しており(図 4-2)、水海道の対岸の台地には横曽根や報恩寺などの集落が立地している(図 4-3)。

本地域の低地は氾濫原低地と特に低湿な湿地、やや地盤が高い自然堤防などからなり、明治期には氾濫原低地は主に水田として利用されており、自然堤防は集落や畑として利用されている(図 4-4)。湿地も江戸時代からの新田開発により大半は水田(沼田)として利用されているが、特に低湿な飯沼の中央部などは排水路網が見られるものの湿地となっている(図 4-2)。また、氾濫原低地でも河畔の砂質の土地で畑としての利用が進み、水海道の対岸の砂原集落が位置する氾濫原低地は広く畑として利用されている(図 4-3)。

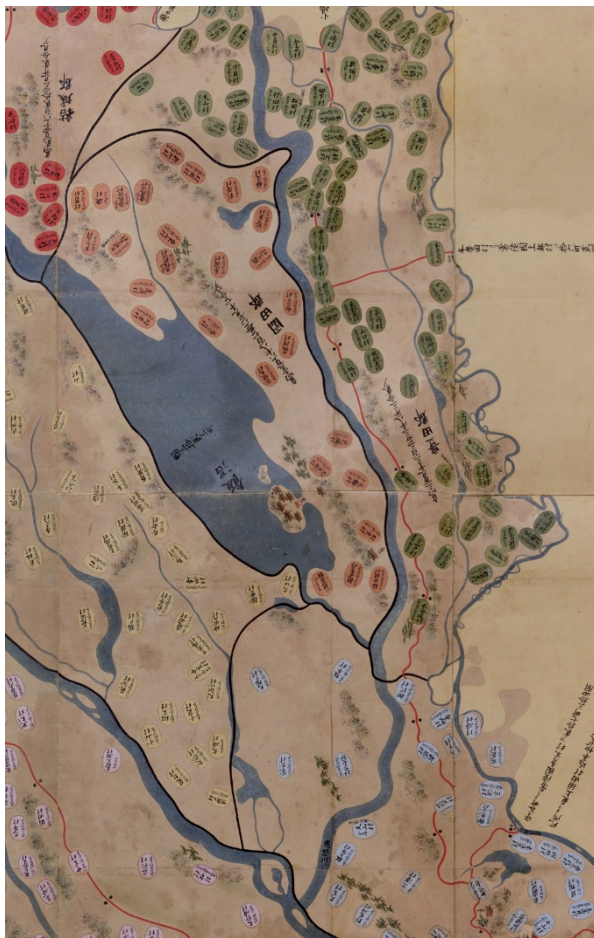
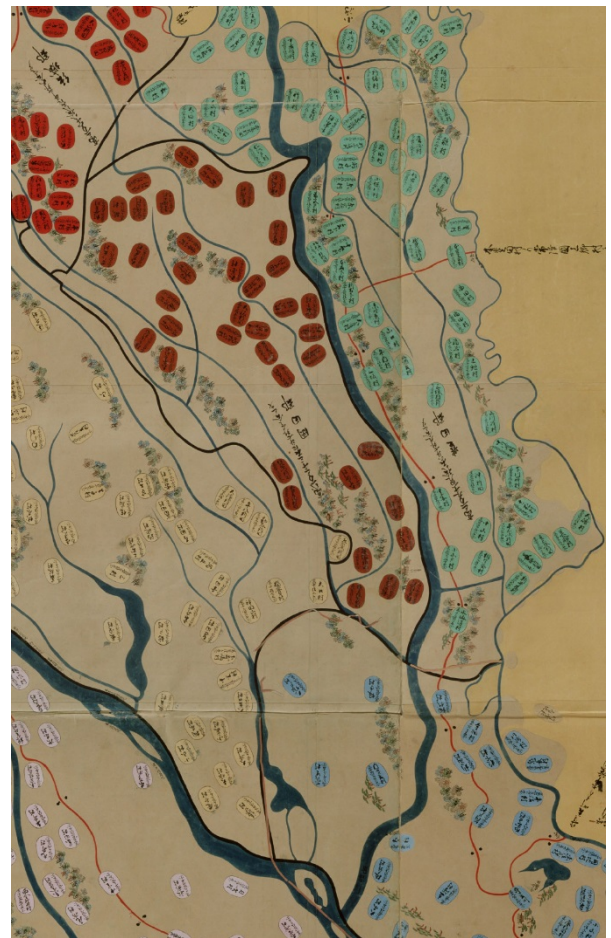
図 4-5 飯沼の新田開発の状況

元禄国絵図下総国, 元禄 9(1696)年

天保国絵図下総国, 天保 9(1838)年

本地域では、江戸時代から池沼や湿地の新田開発が行われている。市の西部には飯沼と呼ばれる池沼があったが、江戸時代の享保 10(1725)年に開発工事が始まり、飯沼の水を台地を挟んで西側に隣接する菅生沼へ排水することとし、台地を開削して排水路(現在の飯沼川)を整備した。これにより、享保 16(1731)年には 444 軒、1,850 人が入植する新田集落が形成された。新田開発直前の元禄年間の下総国の国絵図には大きな飯沼の形が描かれているが、江戸時代後期の天保の下総国の国絵図からは池沼がなくなり、新田集落の増加が見られる(図 4-5)。

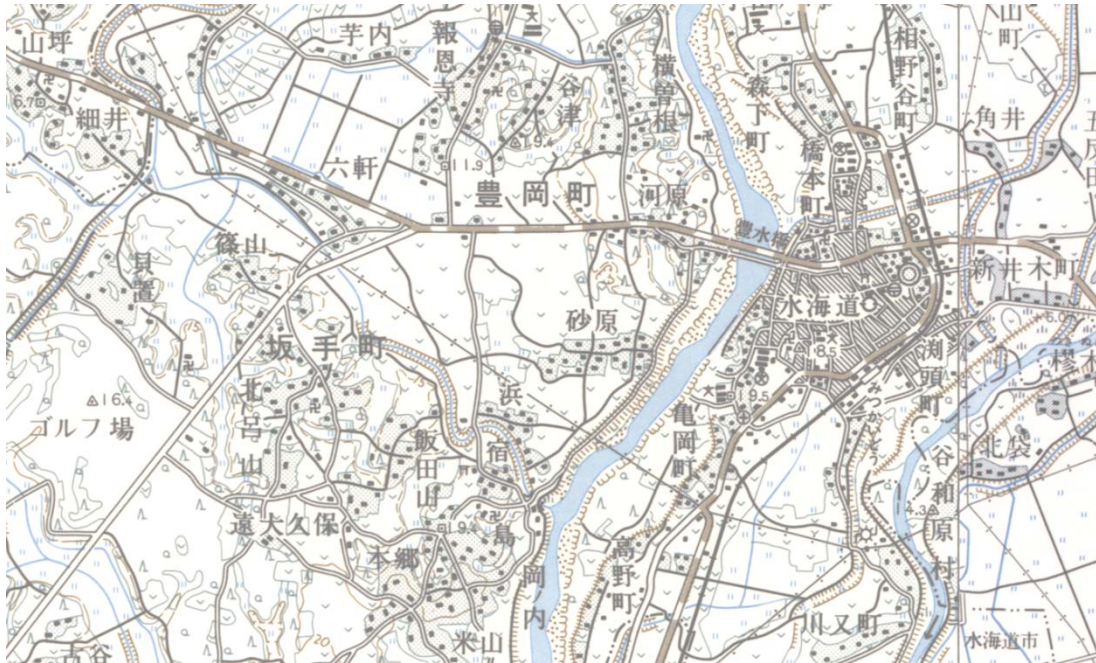
図 4-8 昭和 42(1967)年～昭和 45(1970)年頃の水海道周辺の地形図

本地域の台地は昭和 40 年代になっても森林（平地林）が多く残り、畑は集落周辺に限られる。水海道市街地の台地にはゴルフ場が整備されている(図 4-8)が、住宅団地や工場団地などの立地はみられない。

低地では、明治期に湿地となっていた飯沼の中心部は水田として利用されるようになり(図 4-9)、自然堤防の外周部も畑から水田となった箇所がみられる(図 4-10)。自然堤防に位置する水海道の市街地は明治期には周辺が畑や桑畑であったが、昭和 40年代には自然堤防全体が市街地化しており、市街地の拡大がみられる(図 4-8)。

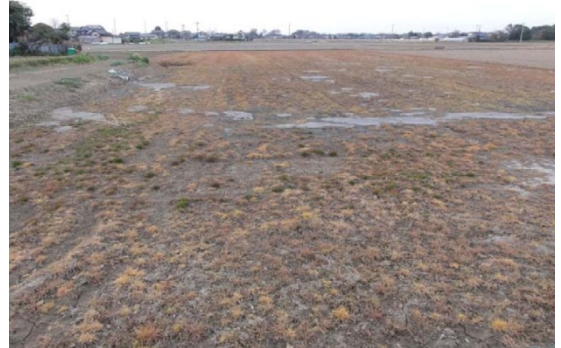
図 5-3 平成 23 年東北地方太平洋沖地震での液状化現象発生状況
(左:小貝川旧河道における地盤の側方流動や地割れの状況 右:細野地区での噴砂現象)

常総市新石下ではこの地震で震度 6 弱を観測した。市内の被害は死者 1 名、負傷者 4 名、住宅の半壊 67 戸、一部破損 7,898 戸、公共建物の被害は 45 棟で、火災 1 件も発生した。住宅の被害は半壊と一部破損をあわせて 7,965 戸であり、当時の世帯数(20,754 世帯)の 4 割近くになる。市内では低地部で液状化による噴砂や地盤の側方流動による地割れ、沈下がみられ、小貝川の旧河道に位置する吉野公園では大きな被害が生じており、そのほかに飯沼川沿いの低地や台地を刻む谷底低地(谷津田)などで液状化現象が確認されている(図 5-3, 4)。

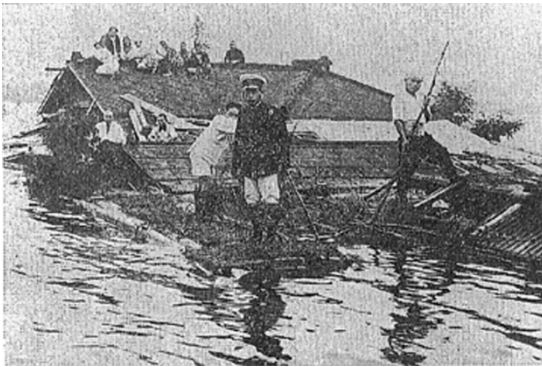
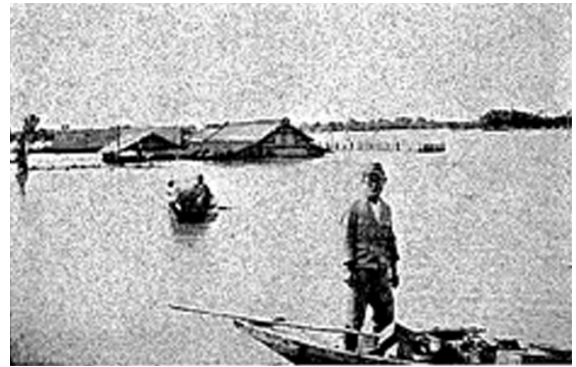
孫兵衛新田付近

水海道町付近

6月26日小笠原西方から北上した台風が本州に接近すると共に、中心から房総南部に顕著な前線が発生し、数日間停滞して関東地方に大豪雨をもたらした。この台風が房総沖を東に通過した後も関東地方には前線が停滞し、28日未明から7月8日までの雨量は県下で400mm～700mmと未曾有の降雨となった。この大雨によって、茨城県内では死者45名、負傷者58名、行方不明4名の人的被害を生じ、家屋被害は全壊834戸、半壊1,280戸、流失437戸、床上浸水39,524戸、床下浸水42,215戸で、損害額5,438万円の被害を生じた。その他農作物、道路、橋梁等にも大被害があり、常総市付近では小貝川上流豊田村の堤防が決壊し、旧水海道町ほか、大生五箇・三妻地区が浸水し、水海道町の被害は床上浸水1,233戸、床下浸水163戸、罹災人員6,533人であった(図5-5)。

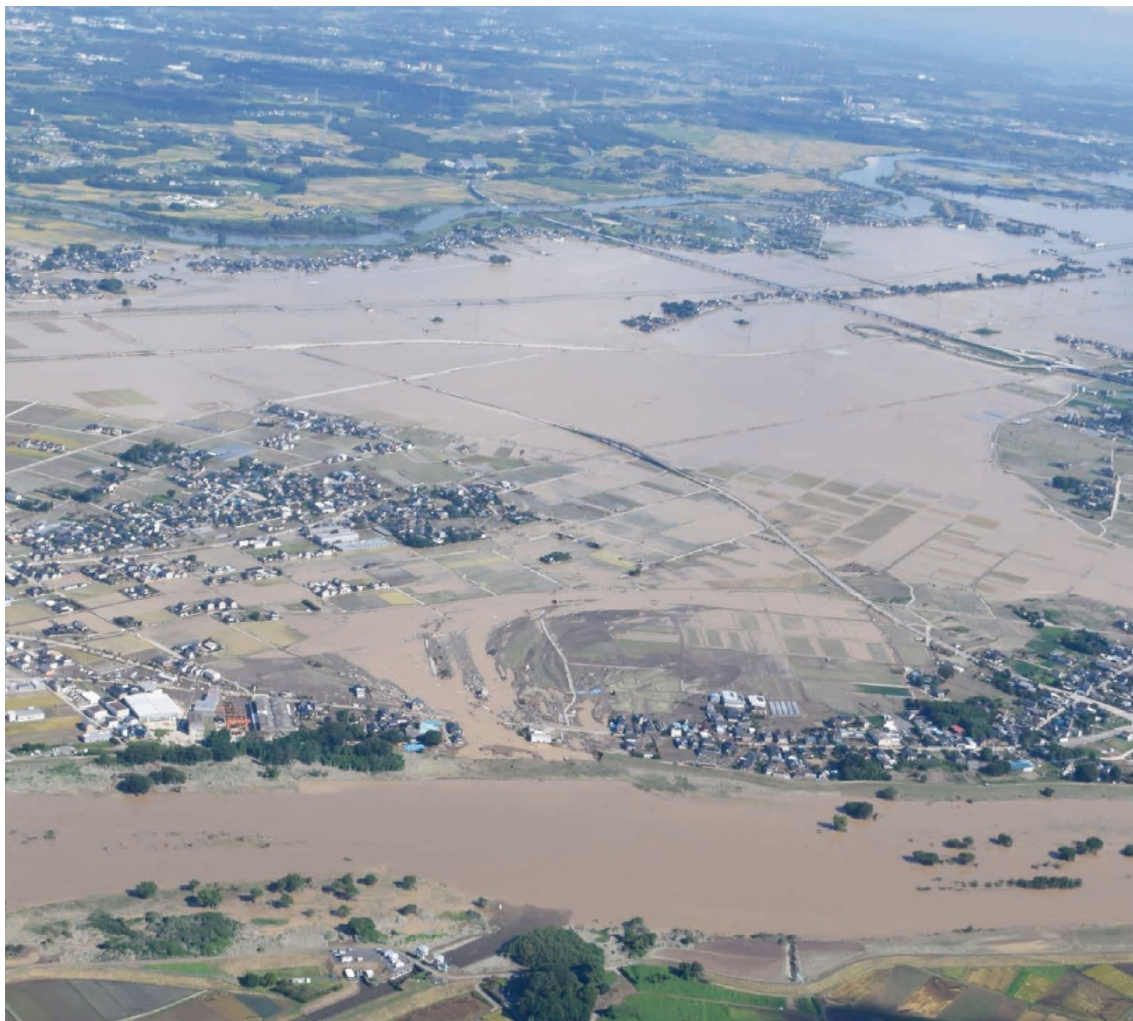
図 5-12 鬼怒川の決壊現場付近(9月11日午後2時,三坂町付近)

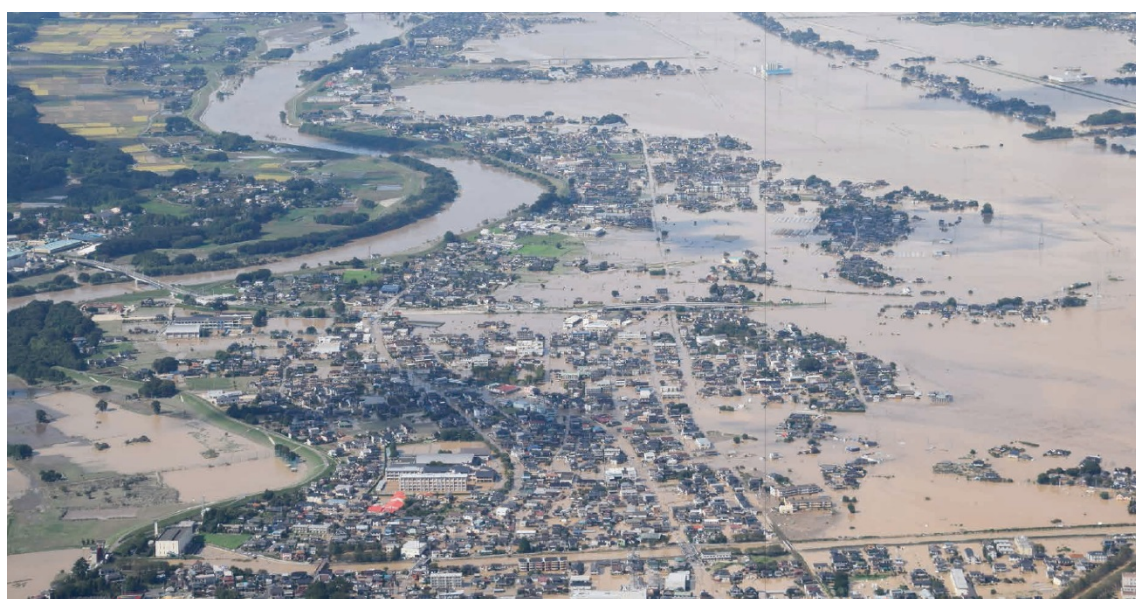
図 5-13 水没した水海道地区(9月11日午後2時25分)

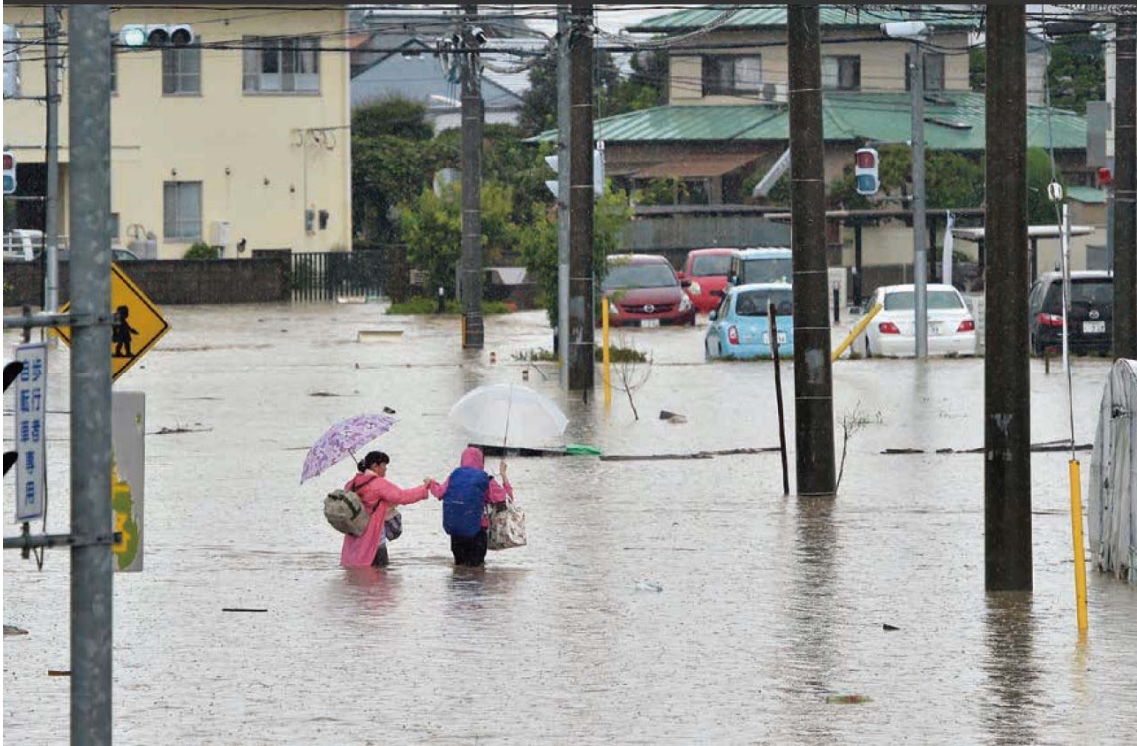
(9月10日午前10時45分,新石下,徒歩により避難と思われる住民)
図 5-14 鬼怒川があふれ、川のようになった住宅地

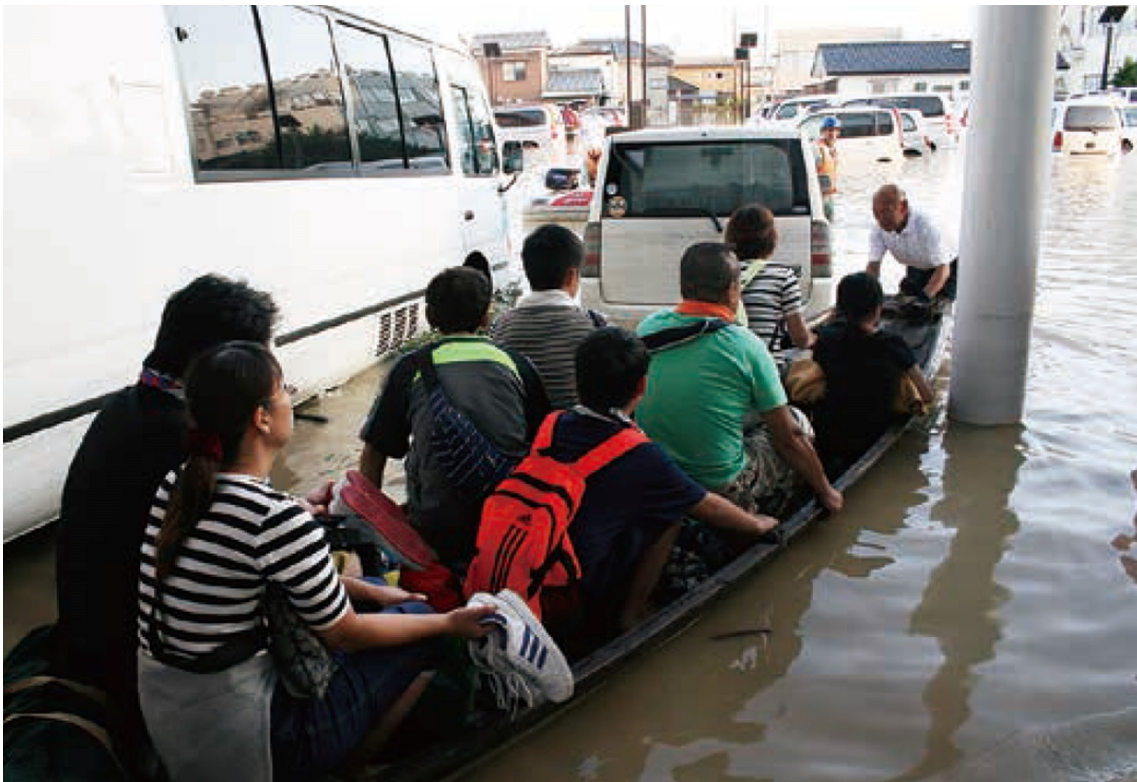
(9月11日午後5時11分,水海道諏訪町,舟は田舟と思われる)
図 5-15 水位が下がり始め、市役所本庁舎から舟で自宅に向かう市民
