**土地分類基本調査（土地履歴調査）  
説明書**

**千葉**

国土交通省 国土政策局 国土情報課

# 土地分類基本調査（土地履歴調査）説明書「千葉」

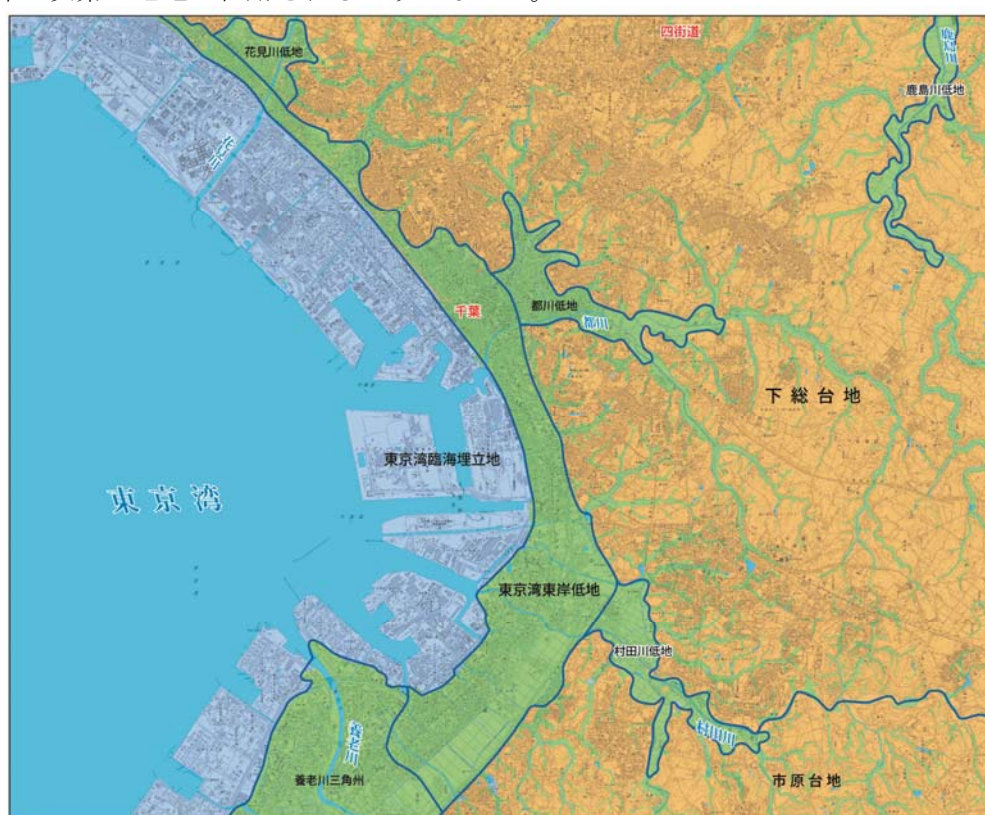
図 3-1 地形地域区分図

本図幅は千葉県の中北部に位置し、台地と低地および埋立地等の人工改変地で構成されている。東京湾臨海埋立地には、県経済の中核をなす京葉工業地帯の重化学工業施設等が立地し、県庁を有する政令指定都市の千葉市が位置する政治経済の中心をなす地域である。本図幅の台地は北部から中南部にかけて下総台地がひろがり、村田川低地と境して南部に市原台地が分布する。（なお、ここでいう下総台地は、千葉県北部に広く分布する下総台地のうちの一部を構成する狭義の下総台地とする。）低地は旧海岸線の形状と平行するように東京湾東岸低地が広がり、南部の養老川の河口には三角州が分布する。また、台地を開析し、東京湾に河口をもつ村田川、都川、花見川、北部の印旛沼に流入する鹿島川沿いには氾濫原低地や谷底低地がみられる。（図 3-1, 表 3-1）

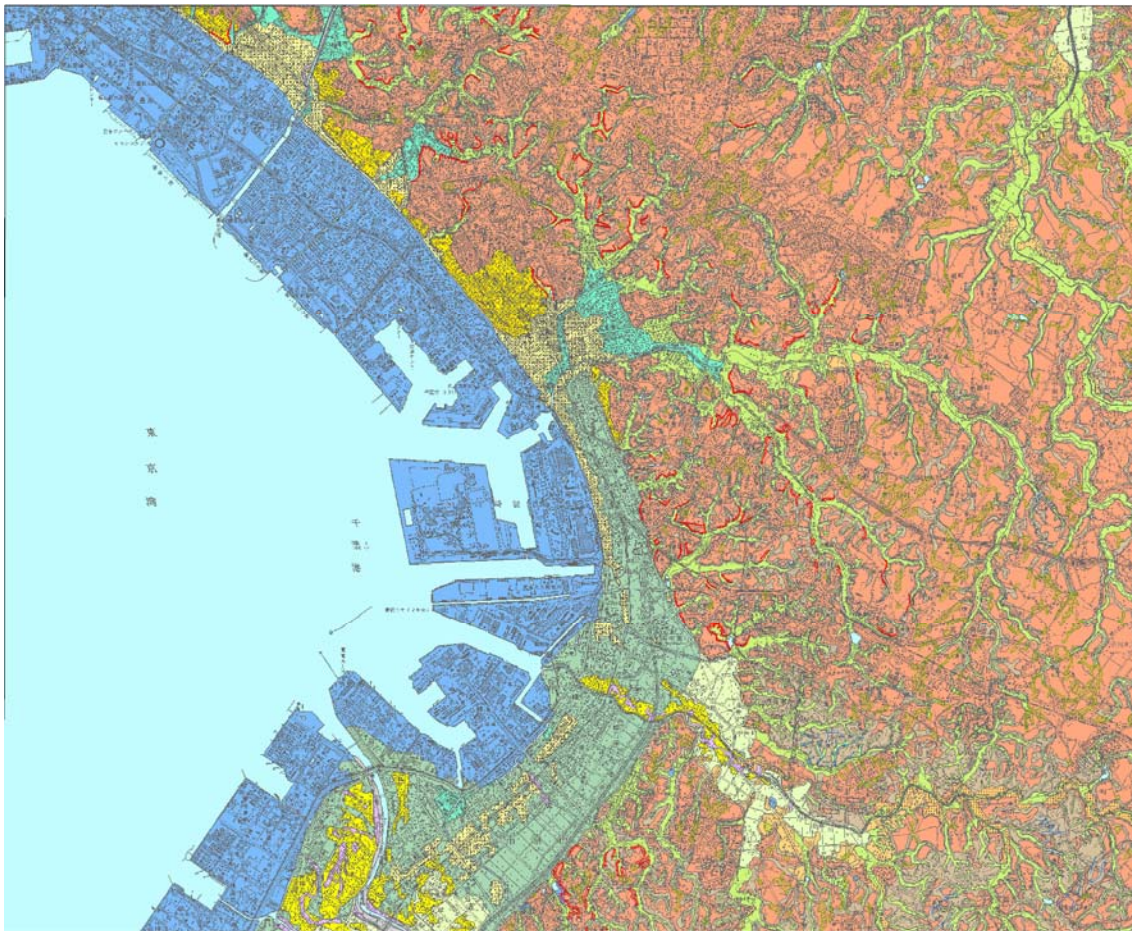
図 3-2 千葉地域の自然地形分類図

本図幅の自然地形の状況は5万分の1土地分類基本調査（千葉県，1979）を資料とし、記載する。

本図幅の台地は東半分を占め、北西から南東に広がる下総台地と、村田川はさんで南部に市原台地が分布する。それぞれの台地はともに西縁で東京湾東岸低地に接している。
