土地分類基本調査（土地履歴調査） 説明書

佐 倉

平成 2 4 年 3 月

国土交通省 国土政策局 国土情報課

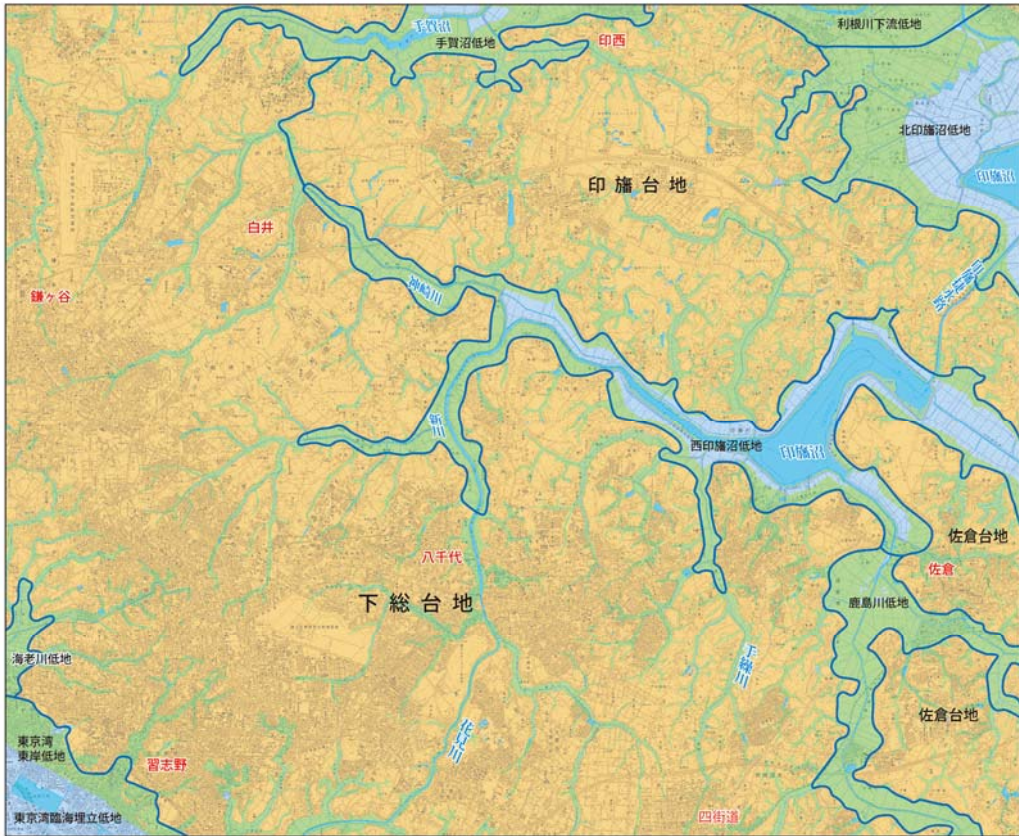
図 3-1 地形地域区分図

本図幅は千葉県北西部にあり全域に広く台地が分布する。低地は東部および北部に印旛沼、手賀沼、利根川流域の低地と南西部に海浜埋立地を含む低地がみられる。自然地形分類図に示される地形は大きく台地と低地に分けることができる。(図 3-1、表 3-1)

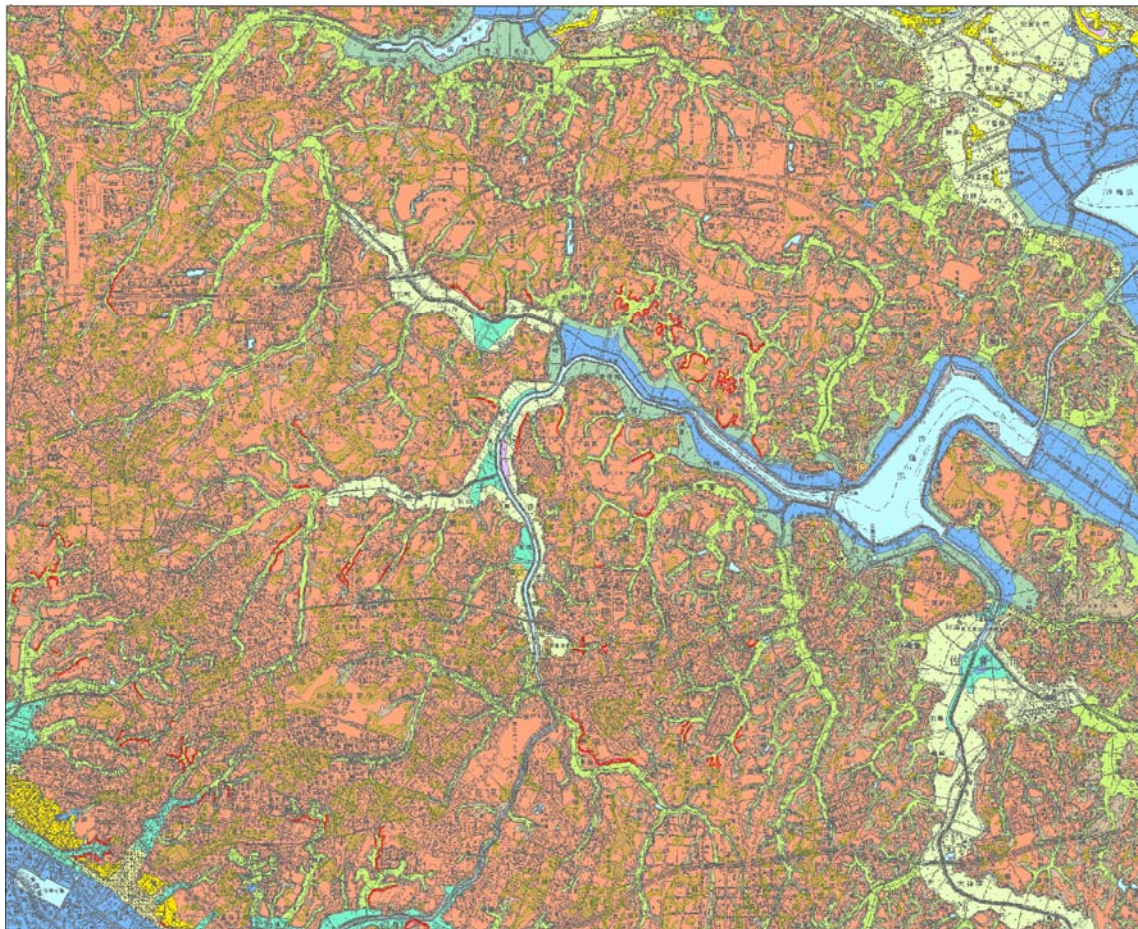
図 3-2 佐倉図幅の自然地形分類図

調査地域の自然地形の状況は5万分の1土地分類基本調査（千葉県，1980）を資料とし、記載する。

本図幅の台地は、本調査地域の中心部に広く分布する下総台地と印旛沼低地をはさんで北部に位置する印旛台地、鹿島川低地をはさんで東部に位置する佐倉台地に分類することができる。

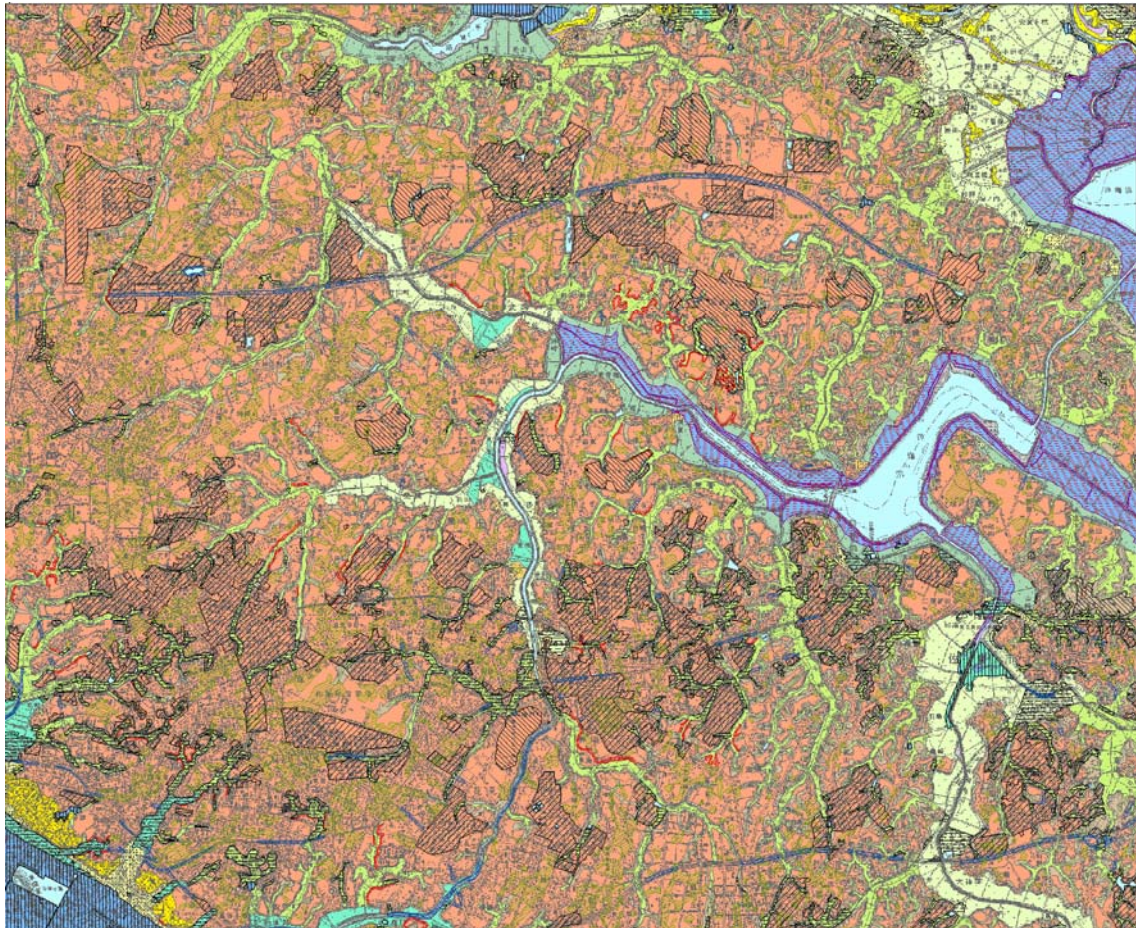
図 3-3 佐倉地域の人工地形分類図 (背景は自然地形分類図)

内訳は人工平坦地(宅地等及び農地等)が5,225ha、盛土地が1,589ha、埋立地が426ha、干拓地が1,368ha、切土地が273ha、改変工事中の区域が49haとなっており、人工平坦地が約59%と大きな割合を示すほか、旧水面の干拓地および埋立地が約20%の割合を占めているのが特徴となっている。

凡例に示す人工平坦地は山地、丘陵地など起伏のある地形を切土や盛土による造成により平坦化されたものであり、主に宅地として利用されている。本図幅内はなだらかな台地と平坦な低地からなる起伏変化の乏しい地域であるが、大規模な住宅団地や工業団地の造成が盛んにおこなわれ、開析谷をまたいだ大規模な人工平坦地が多数分布する。また、台地は明治 37 (1904) 年頃の土地利用図では森林がひろがっていたが、近年では大都市東京へ近いことから人工平坦地の農地に分類されるゴルフ場が多くみられる。

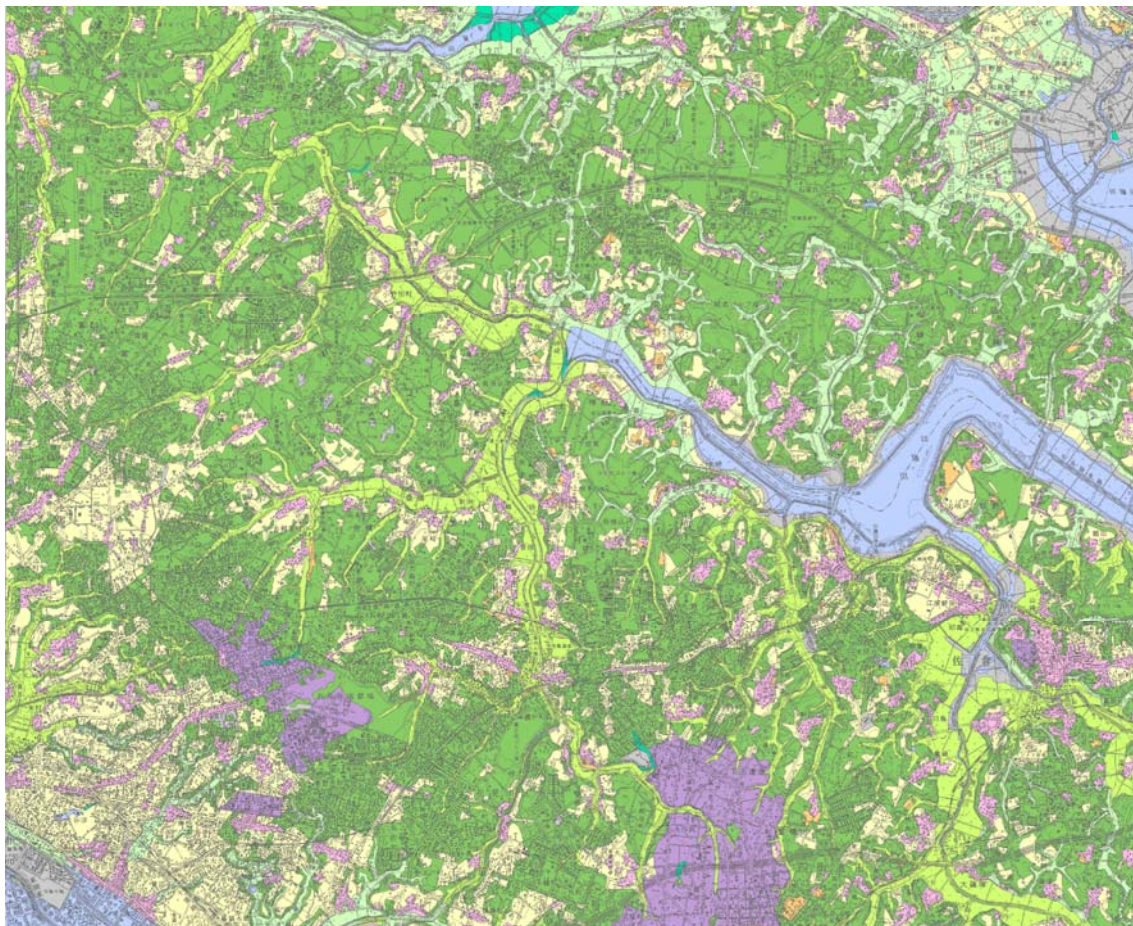
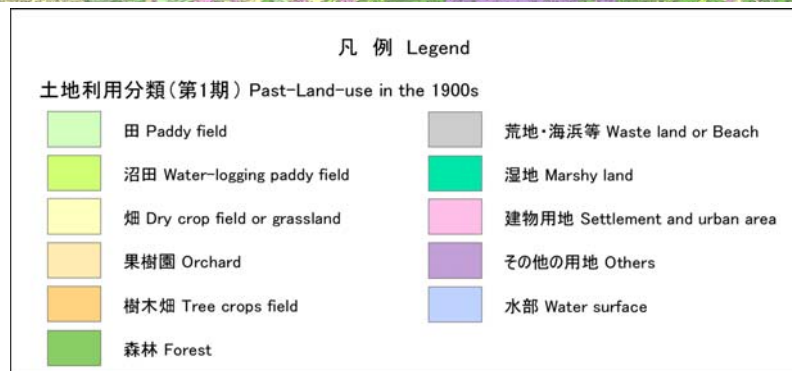
図 4-1 調査範囲における約 100 年前 (明治 37 (1904) 年頃) の土地利用

佐倉図幅では、明治 37 (1904) 年に 5 万分の 1 地形図の最初の測図 (測量して地図を作成すること) がなされている。本図幅における明治期の土地利用分類図 (第 1 期) の作成にあたり、この 5 万分の 1 地形図を基礎資料とし、地形図の読図により主要な土地利用の分類を行った。調査結果は縮尺 5 万分の 1 土地利用分類図 (第 1 期) として整理した (図 4-1)。
