土地履歴調査（新潟地区） 調査成果の利活用事例集

平成 30 年 3 月

国土交通省 国土政策局 国土情報課

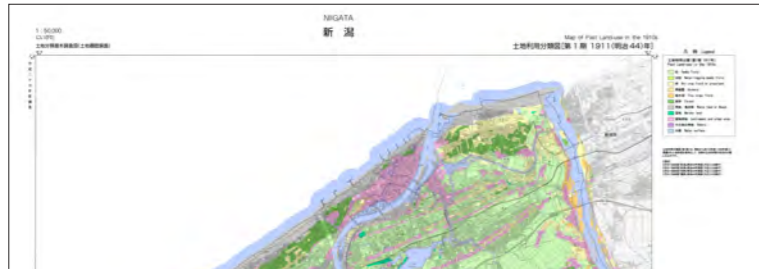
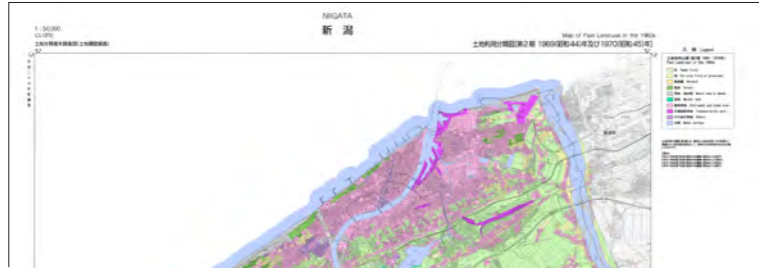
新潟地域 土地利用分類図(2時期分)

土地利用分類図

明治期(現在から概ね120年前)と昭和40年代(同概ね50年前)の、2時期の土地利用状況を復元し、分類した図で、最新の25000電子地形図を背景に使用して作成しています。

土地利用の区分は、田、沼田(明治期のみ)、畑、果樹園、樹木畑、森林、荒地・海浜等、湿地、建物用地、交通施設用地、その他の用地、水部(内水面)となっています。

・土地利用分類図[第1期 1911(明治44)年]

1911(明治44)年当時の旧版地図をもとに、土地利用を判読して作成しています。

・土地利用分類図[第2期 1969(昭和44)年及び1970(昭和45)年]

1969(昭和44)年及び1970(昭和45)年当時の旧版地図をもとに、土地利用を判読して作成しています。

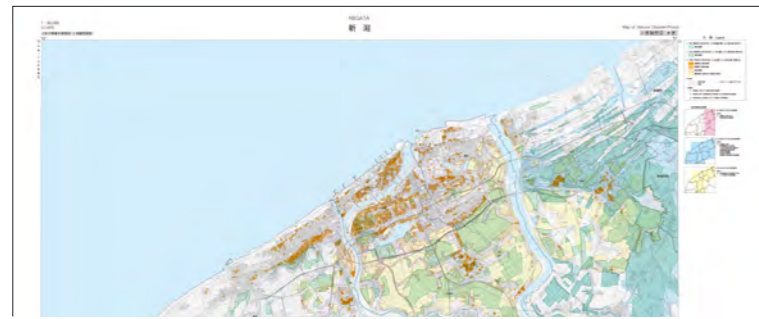
新潟地域 災害履歴図(2種類)

災害履歴図

浸水状況、地震被害等の既存資料図を基に、被害分布等の図にとりまとめて編集し、最新の25000電子地形図を背景に使用して作成しています。

・災害履歴図[水害]

1967(昭和42)年8月28日 8.28羽越水害による浸水域
1978(昭和53)年6月26日 6.26水害による浸水域
1998(平成10)年8月4日 8.4水害による浸水域
ゼロメートル範囲(TP+0.56m)

・災害履歴図[地震災害]

1964(昭和39)年 新潟地震による建物被害・液状化・延焼域など

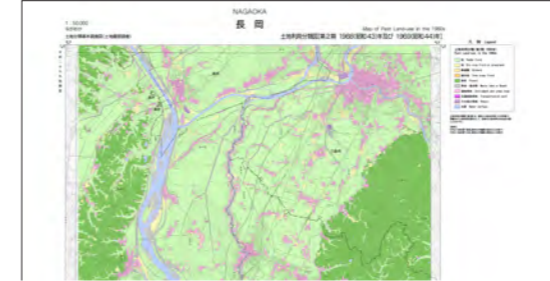
長岡地域 土地利用分類図(2時期分)

土地利用分類図

明治期(現在から概ね120年前)と昭和40年代(同概ね50年前)の、2時期の土地利用状況を復元し、分類した図で、最新の25000電子地形図を背景に使用して作成しています。

土地利用の区分は、田、沼田(明治期のみ)、畑、果樹園、樹木畑、森林、荒地・海浜等、湿地、建物用地、交通施設用地、その他の用地、水部(内水面)となっています。

・土地利用分類図[第2期 1968(昭和43)年及び1969(昭和44)年]

1968(昭和43)年及び1969(昭和44)年当時の旧版地図をもとに、土地利用を判読して作成しています。

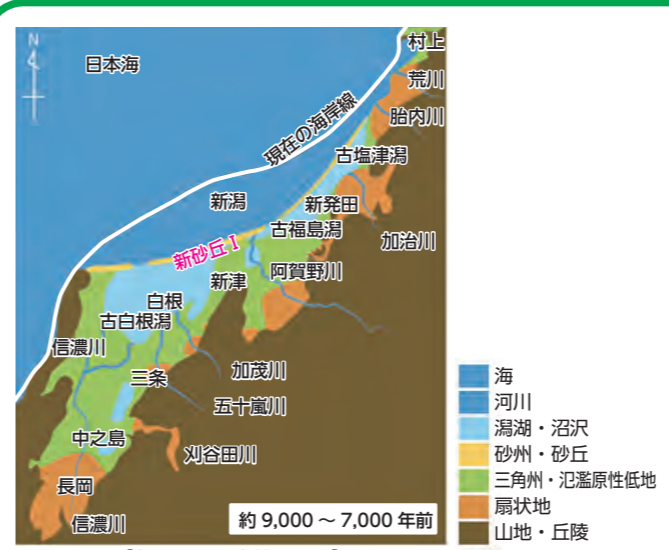
約8,000～7,000年前の新潟地域

この時期にできた砂丘列(新砂丘Ⅰ)を含め、大きくは新砂丘Ⅰ・Ⅱ・Ⅲと呼ばれる3群に区分することができます。この砂丘は海岸線に沿って新潟市西蒲区(旧西蒲原郡巻町)の角田山(かくだやま)麓から村上市の三面川(みおもてがわ)河口まで70kmにわたって発達しています。

約9,000年前になると新潟地域の平野部には、海が侵入し海域となりました、そして、豊栄(とよさか)～亀田(かめだ)～角田(かくだ)にかけて砂州ができはじめ、この砂州がもととなって、最初の砂丘列が形成されました。また、砂丘列の内陸側には広大な潟湖(せきこ)や低湿地ができました。

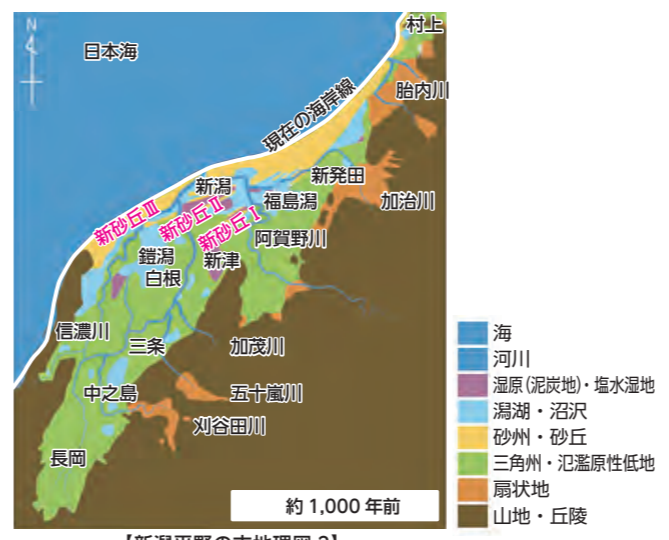
約1,000年前の新潟地域

約2,000年前以降になると、新砂丘Ⅲが発達し、約1,000年前には現在と同じ場所に海岸線が形成されます。

この頃から、信濃川と阿賀野川(あがのがわ)の流路は砂丘で阻まれ、2つの大河の河口が一つになりました。これによって、内陸側の水はけは悪くなり、流域の広い範囲に低湿地(沼沢地(しょうたくち))が広がります。

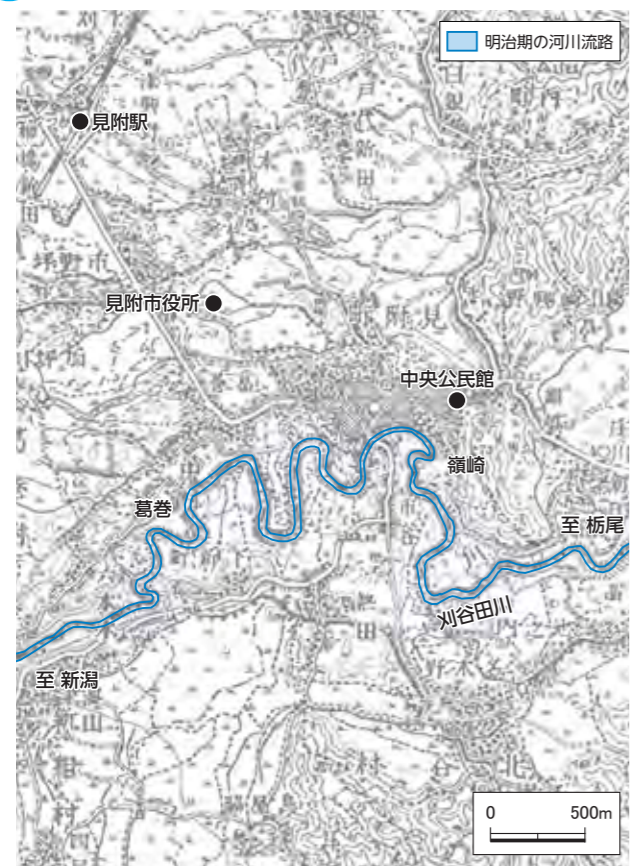
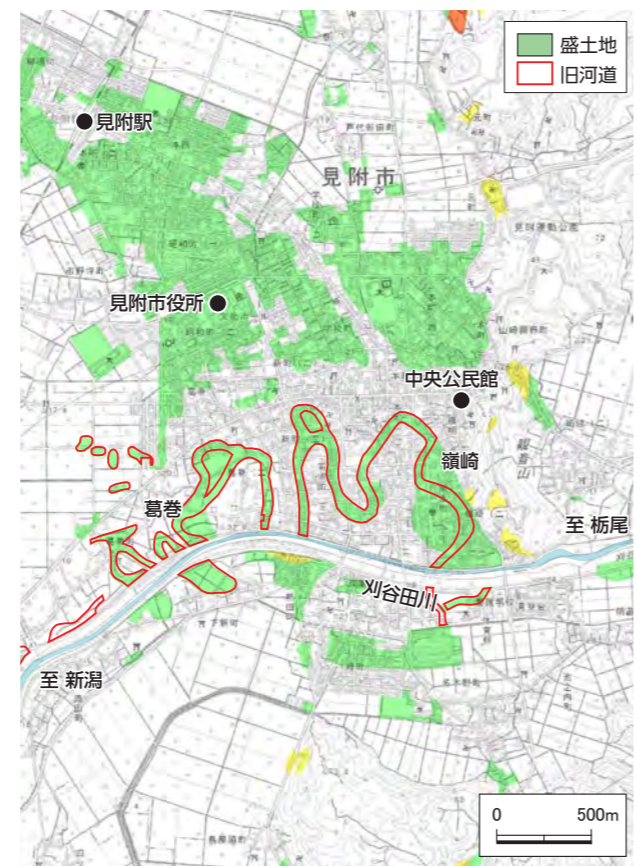
【土地利用現況図(明治期)の河道と旧版地図の重ね合せ(部分)】
背景：旧版地図 1911(明治44)年

【地形分類図(成果図)の旧河道と盛土地の重ね合せ(部分)】

【地形分類図(成果図)の旧河道と航空写真の重ね合せ(部分)】
航空写真：[2007(平成19)年～] 国土地理院「地理院地図(地理院タイル)」より

刈谷田川は、勾配の急な山間部を流れ、新潟平野に入ると勾配が急に緩くなるため、大きく蛇行した河道となっています。そのため、毎年のように氾濫を繰り返し、家屋の流失、田畑の浸水など流域の住民に甚大な被害をもたらしていましたが、船の往来が可能な水深、勾配を維持するためにはこの形状が必要でした。

図は見附市の嶺崎(みねざき)から葛巻町(くずまきまち)付近です。複雑な形での蛇行をしていたのがわかります。新潟、栃尾間の船はこの複雑な流路を往来していました。

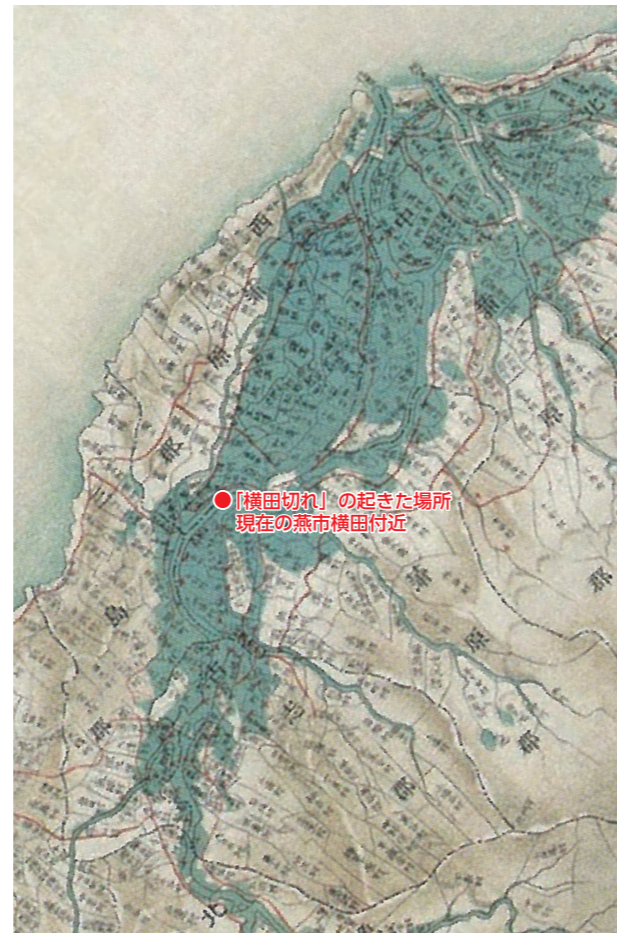
【新潟県災害一覧図】旧中之島町所蔵(長岡市)

左の図は、洪水被害地域を記録したもので、緑色に示されている部分が被害の範囲です。破堤箇所は横田ばかりでなく、浸水範囲も新潟平野全域に及んだことがわかります。

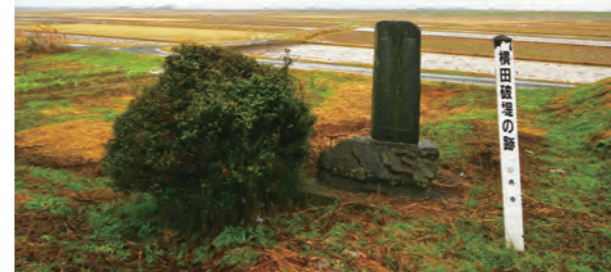
「横田切れ」破堤の跡地(2017年12月23日撮影)

この中でも、広く知られているのが1896(明治29)年の「横田切れ」です。同年7月22日の午前7時、現在の燕市横田付近で破堤し、被害が広がりました。

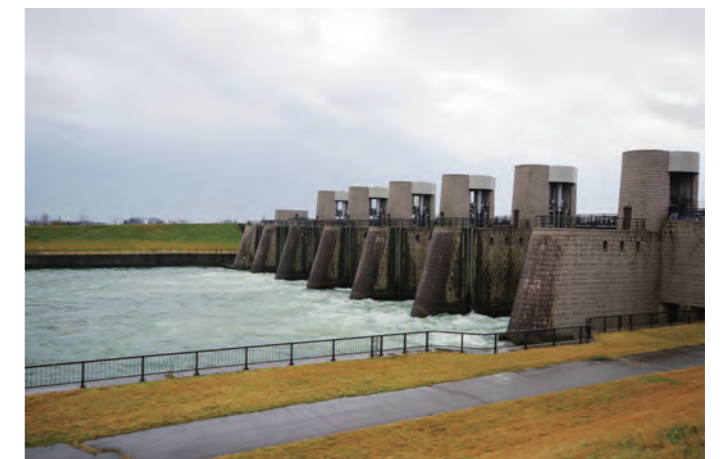
新技術が盛り込まれた現在の*洗堰(あらいぜき)(2017年12月23日撮影)

*一般的に水を堰の上から越流させる形式の堰を洗堰(あらいぜき)と呼び、大河津分水路では、信濃川の下流に流れる水の量を調整しています。

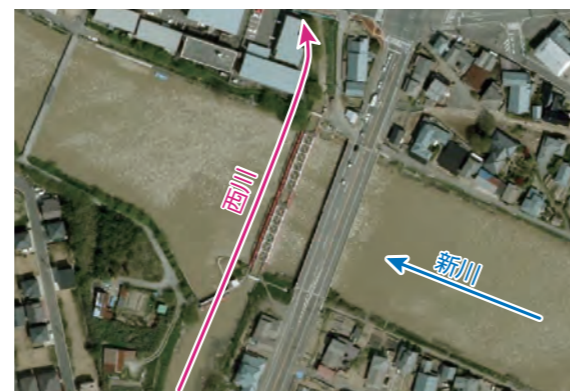
新川の水は、西川の川底に埋めた木製の樋管の中を流れ、西川はその上を流れるようにしました。この交差部分は、その後、2代目の「新川暗閘(あんこう)」、現在は3代目の「西川水路橋」に引き継がれ、新川の上を西川が通っています。

現在の新川と西川の立体交差部分。
航空写真：国土地理院「地理院地図(地理院タイル)」より

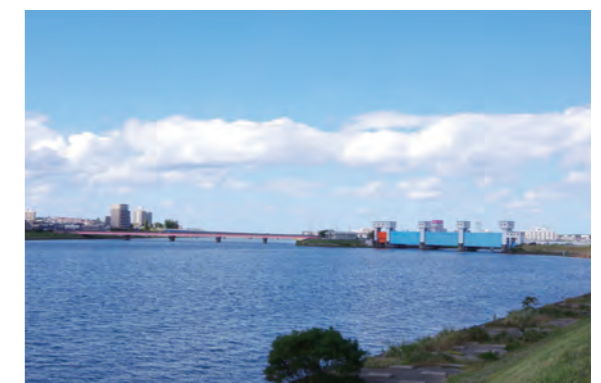
関屋分水路と信濃川(2017年10月5日撮影)

1965(昭和40)年に、信濃川が一級河川に指定されたことも重なり、関屋分水路は国の事業として行うことになり、1972(昭和47)年に完成しました。

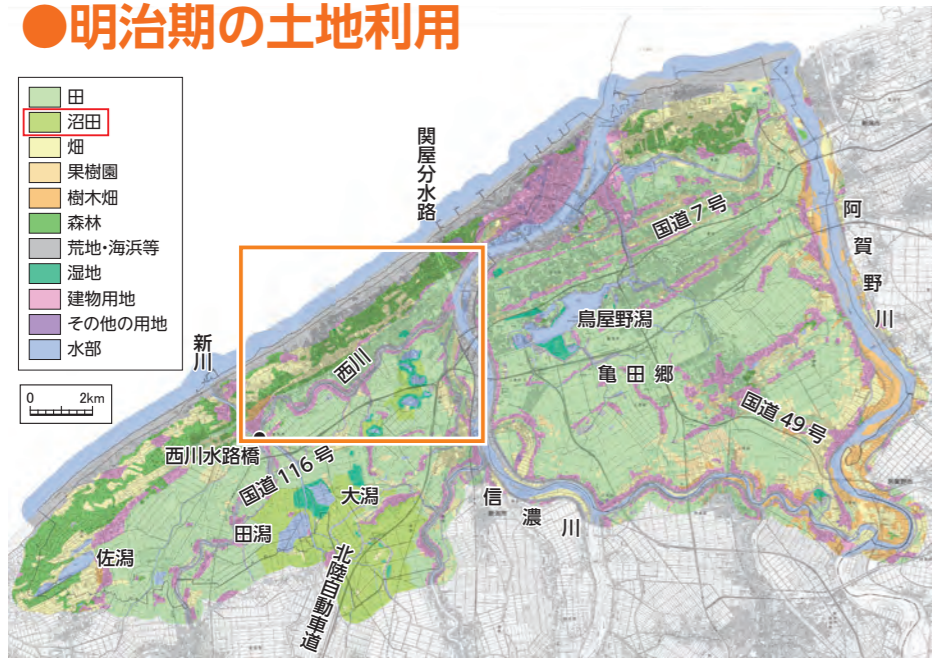
【土地利用分類図[第1期 1911(明治44年)(成果図)による】

【土地利用分類図[明治期](成果図)による部分拡大】

明治期の新潟市は、信濃川河口部に大きな市街地がありますが、それ以外には市街地は見られず、砂丘や自然堤防に集落が点在する程度でした。潟の周辺には、古い地形の名残りとなる湿地や沼田(しょうでん)①が残っています。この時期には上流の大河津(おおこうづ)分水路は通水開始しておらず、信濃川の川幅はまだ変わっていません。

拡大図で砂丘の内陸側は、森林や畑に覆われている様子がありますが、海岸沿いの部分は森林に覆われていない砂地となっていました。

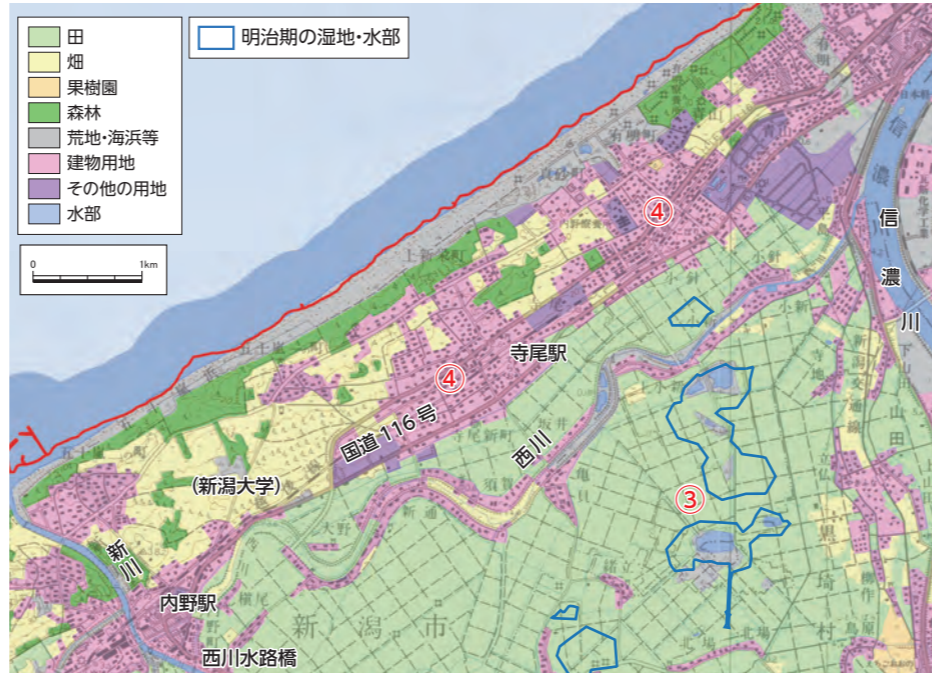
【土地利用分類図[第2期 1969(昭和44年)及び1970(昭和45年)(成果図)による】

【土地利用分類図[昭和期](成果図)による部分拡大】

昭和期になると、信濃川河口部の市街地は低地に大きく広がり、新潟空港や新潟港の整備も進み、新潟の発展の様子がわかります。

昭和23年には栗の木排水機場②(現 竹尾揚水機場)の稼働が始まり、鳥屋野潟(とやのがた)周辺にあった湿地③もほとんどなくなりました。同じ頃、信濃川と西川の間や低湿地でも排水や埋立てが行われ水田として利用されています。

また、信濃川の河川敷もこの時期には埋立が完了し以前より川幅は狭くなっています。拡大図の砂丘地は、新潟地震(昭和39年)の後に宅地化④が進み、市の中心部から住宅地(建物用地)拡大している様子が見られます。

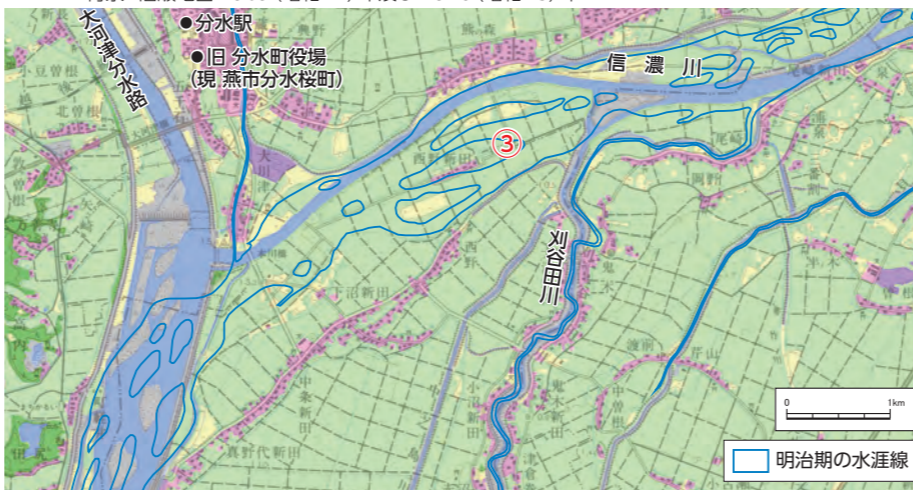
【土地利用分類図【第2期 1969(昭和44)年及び1970(昭和45)年】(成果図)による】
 背景:旧版地図 1969(昭和44)年及び1970(昭和45)年

【土地利用分類図【昭和期】(成果図)による部分拡大】
 背景:旧版地図 1969(昭和44)年及び1970(昭和45)年

昭和期になると、長岡、見附、三条の市街地が拡大しているのが確認できますが、その他は樹木畑・湿地がほとんど消滅している以外、明治期と比べて大きな変化は見られません。

拡大図では、旧分水町(現 燕市)に、1922(大正11)年8月に通水が開始された大河津分水路が見られます。これにより信濃川下流の水量が減少、流域の改修工事が進められたことから、新たな土地が造成されました。大河津分水下流のそれまでの信濃川河川敷③が水田として整備されているのがわかります。

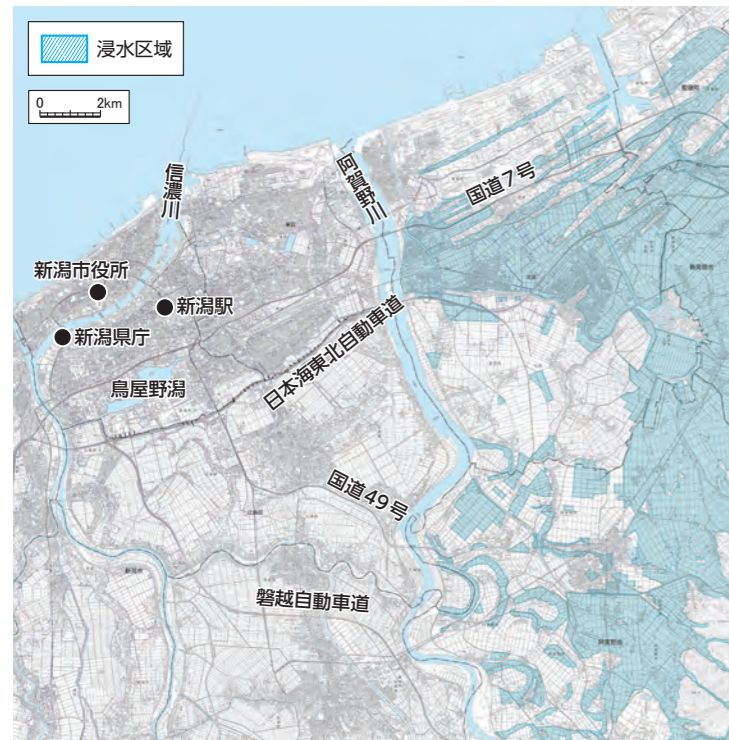
【8.28 羽越水害の浸水状況】
災害履歴図 [水害] (成果図) より抜粋

新潟県の下越地方や山形県の南西部で豪雨となり、特に新潟市以東の下越地方に被害が集中しました。

強い雨域の南下につれ、荒川、胎内川(たいないがわ)、加治川(かじかわ)、阿賀野川(あがのがわ)などの河川が次々に増水し、荒川、加治川などで破堤が起きたほか、各地の山間部では土砂崩れ、山崩れ、鉄砲水などにより多くの被害がありました。

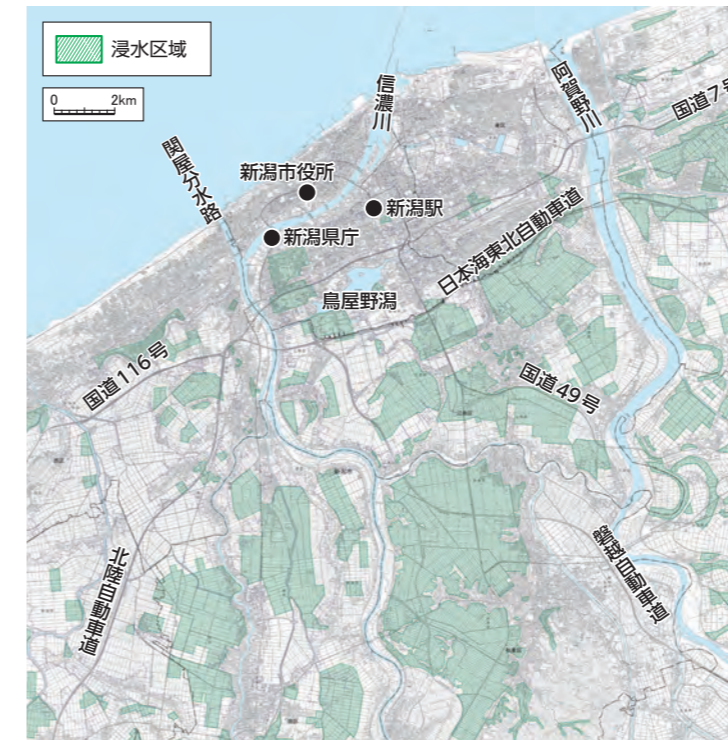
【6.26 水害の浸水状況】
災害履歴図 [水害] (成果図) より抜粋

低気圧の前線は、新潟県付近に停滞し、中越・下越地方を中心に記録的な豪雨となりました。

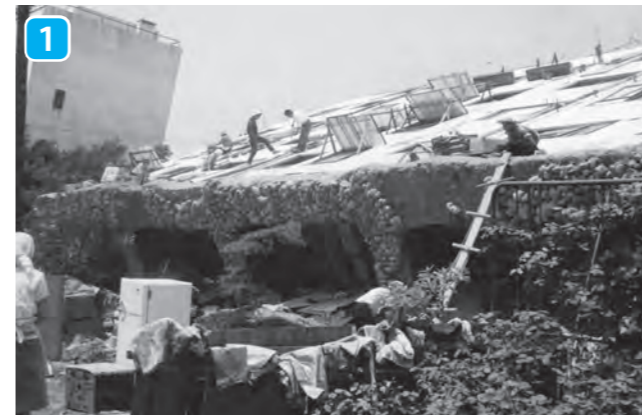
傾斜した県営アパート 新潟市中央区川岸町付近
 出典：(研)防災科学技術研究所:1964年新潟地震オープンデータ特設サイト,
 (2017.11.14),(研)防災科学技術研究所,http://ecom-plat.jp/19640616-niigata-eq

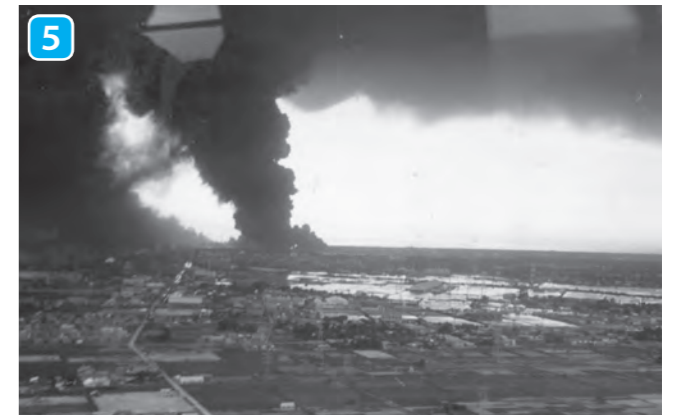
石油基地での火災 新潟市臨港町付近
 出典：(研)防災科学技術研究所:1964年新潟地震オープンデータ特設サイト,
 (2017.11.14),(研)防災科学技術研究所,http://ecom-plat.jp/19640616-niigata-eq

地盤の液状化によるビルの倒壊・傾斜、道路・堤防の陥没、沈下等が多数発生しました。液状化現象によって噴出した地下水と、陥没や亀裂を生じた護岸、堤防を越えて津波が到達したため、地震後の浸水により新潟市の広い範囲で被害がありました。

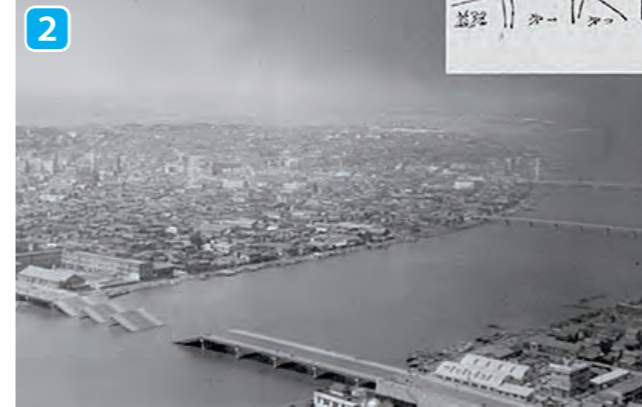
昭和大橋の落橋 新潟市中央区一番堀通町付近
 出典：(研)防災科学技術研究所:1964年新潟地震オープンデータ特設サイト,
 (2017.11.14),(研)防災科学技術研究所,http://ecom-plat.jp/19640616-niigata-eq

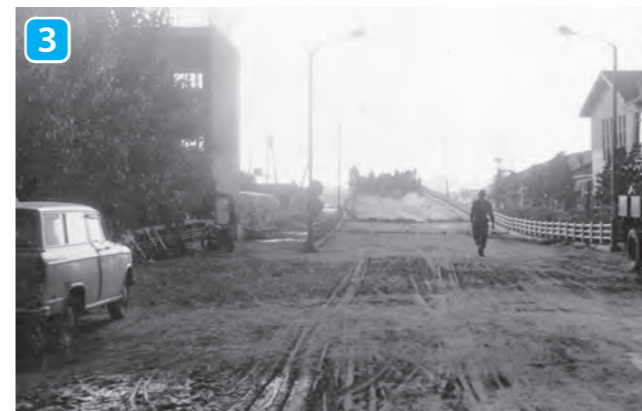
八千代橋右岸 自衛隊による補修作業 新潟市中央区八千代付近
 出典：(研)防災科学技術研究所:1964年新潟地震オープンデータ特設サイト,
 (2017.11.14),(研)防災科学技術研究所,http://ecom-plat.jp/19640616-niigata-eq

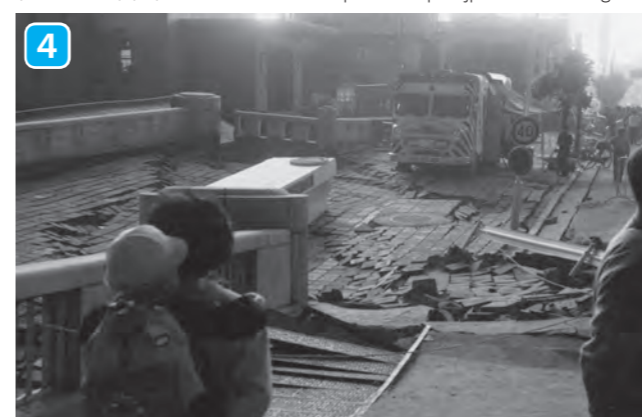
萬代橋右岸 地盤の変状 新潟市中央区万代付近
 出典：(研)防災科学技術研究所:1964年新潟地震オープンデータ特設サイト,(2017.11.14),(研)防災科学技術研究所,http://ecom-plat.jp/19640616-niigata-eq

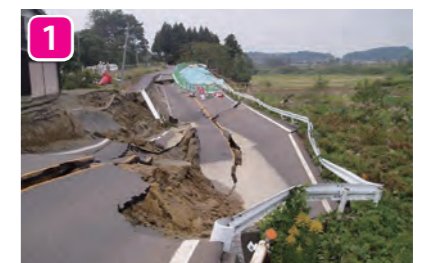
1 (主) 見附橋尾線の崩壊 見附市本明町付近
 出典：新潟県ホームページ「新潟県中越地震の記録」

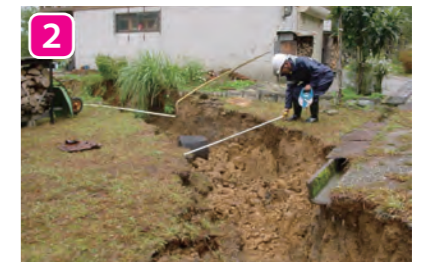
2 鶴ヶ丘団地の地割れ 長岡市乙吉町付近
 出典：新潟県ホームページ「新潟県中越地震の記録」

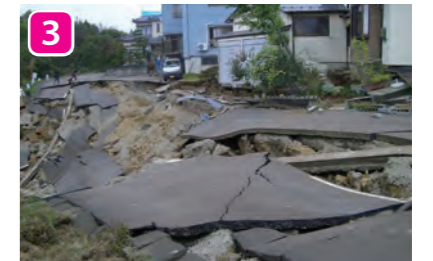
3 高町団地の道路崩壊 長岡市高町付近
 出典：新潟県ホームページ「新潟県中越地震の記録」

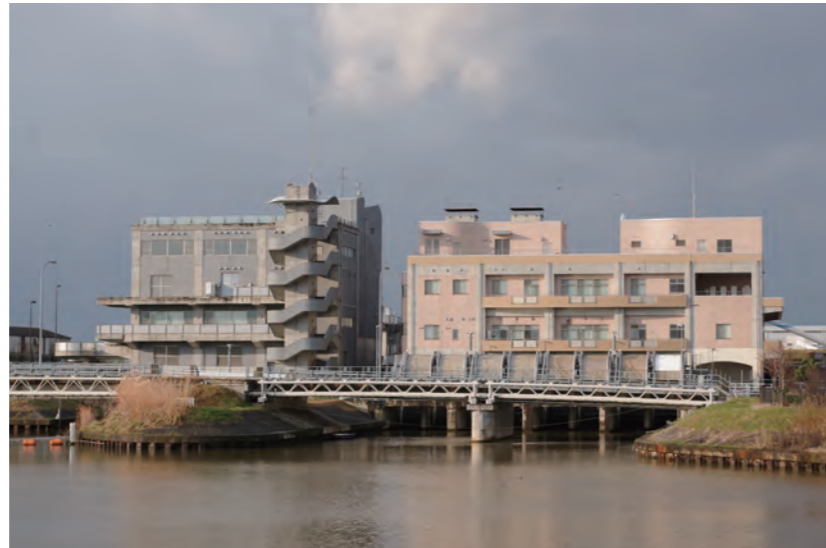
24時間新潟を守る親松排水機場と鳥屋野潟排水機場
 (2017年12月23日撮影)

親松排水機場の年間の排水量は、3日に1度、鳥屋野潟の水をすべて信濃川に空けている量に相当します。
