縮尺 20 万分の 1  
土地保全図付属資料  
(宮崎県)

国土交通省土地・水資源局

## 1. 土地保全基本調査の概要

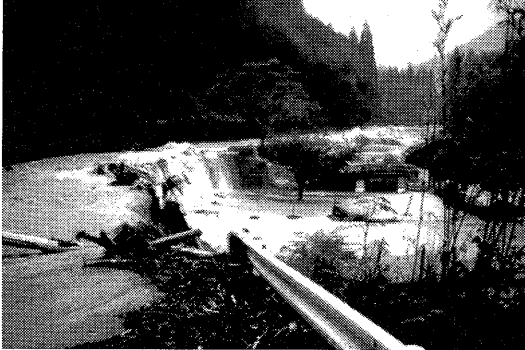
#### 1) 台風16号(8月)

尾平野(都城市)

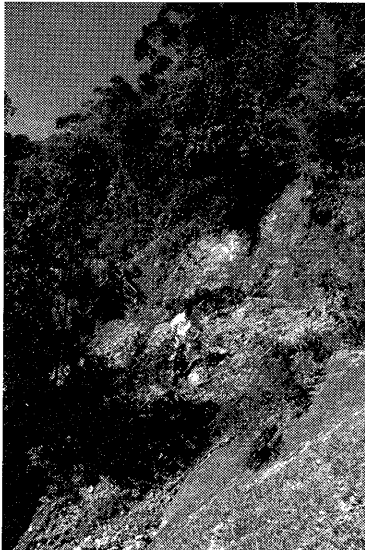
#### 3) 台風23号(10月)

がけ崩れ(東郷町 本村)

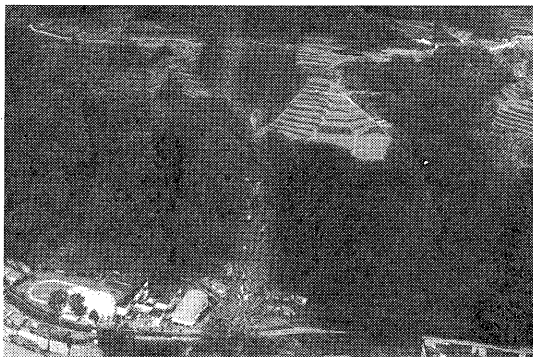
① がけ崩れ(日之影町)

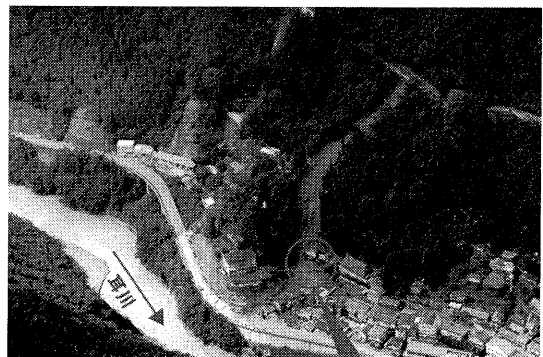
② 土石流(椎葉村 上椎葉)

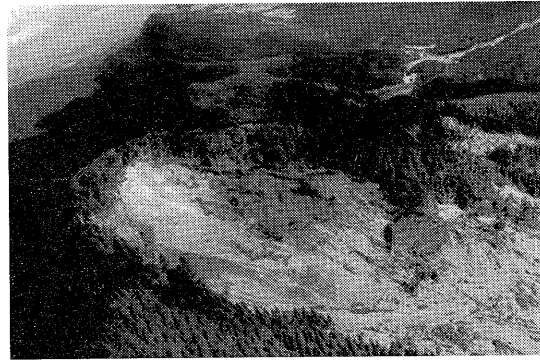
④ 別府田野川 上流部崩壊地 (田野町)
