縮尺 5 万分の 1

土地保全図付属説明書
(長野西部地域)

昭和 59 年 3 月

国土庁 土地局 国土調査課

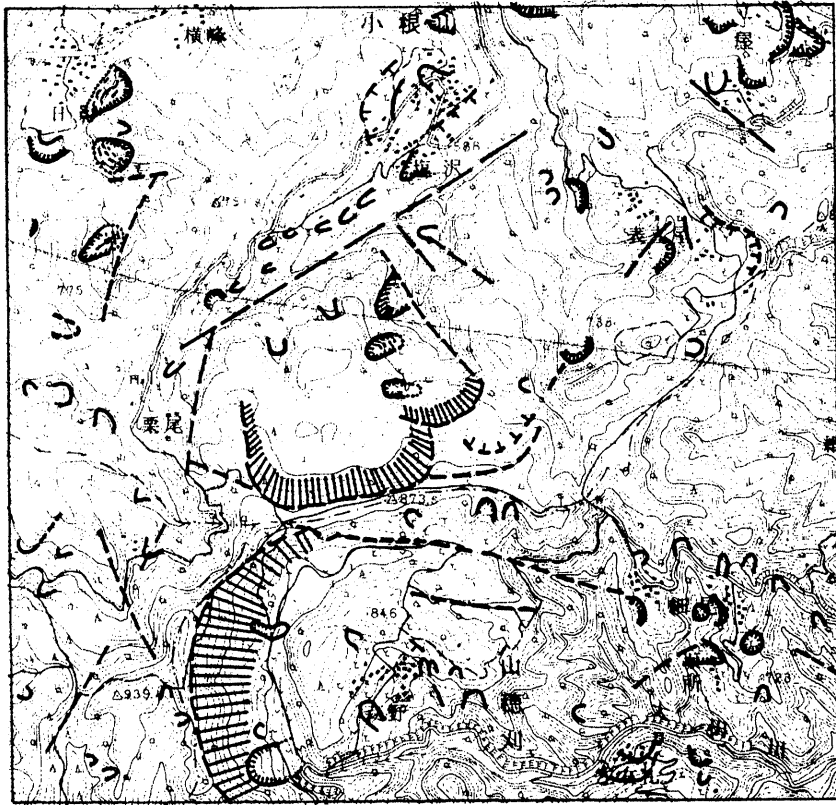
図4・9
小川村塩沢地区
の大規模地すべり
跡地

小川村塩沢(図4・9)には大規模な地すべり地形が認められ、やや開析の進んだ50mに達する滑落崖と崖下の平坦地には凹地や湿地があり典型的な地すべり地形が見られる。また、この地すべり地の南に隣接して、もっと開析が進んだ大規模な馬蹄崖があり荻野部落が崖下の緩斜面にある。

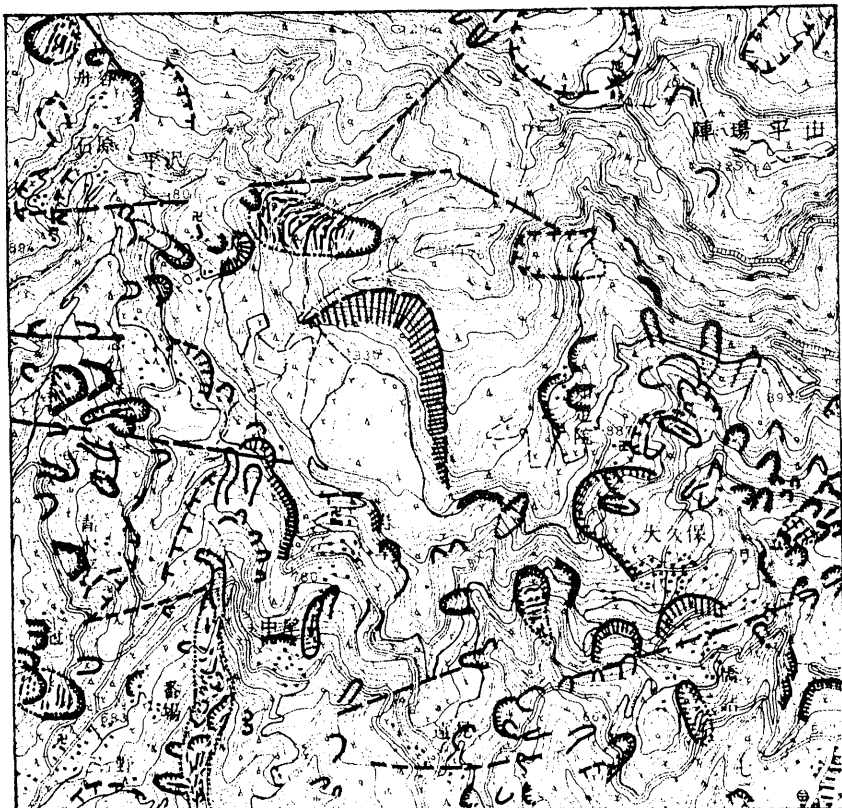
図4・10
長野市七二会北
西の地すべり地
形

図4・10に示された長野市七二会地区北西の山麓斜面にも、最大比高100mに達する馬蹄崖があり、崖下の緩斜面は、桑畑や森林となっている。

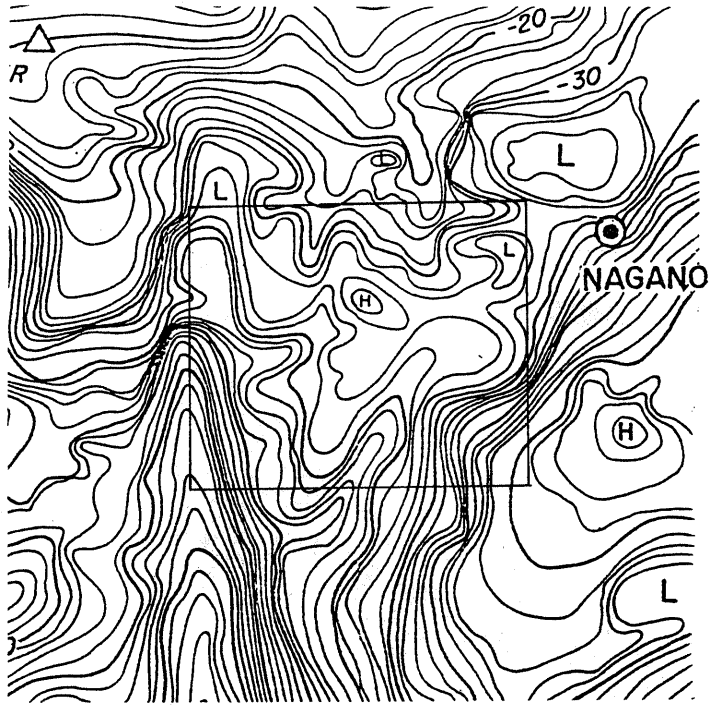
図 5・7 調査地域周辺の完全ブーゲー異常
(KONO, Y., et al. 1982に一部加筆)

調査地域の完全ブーゲー異常を図 5・7 に示す。調査地域は全体に $-20 \sim -60 \text{ mgal}$ の負の異常区域に属するが、大町を通る南北の負異常帯と犀川沿いの負の異常帯にはさまれた区域は $-30 \sim -40 \text{ mgal}$ の区域が広がって、比較的なだらかに変化している。
