地震による地盤破壊の実態と対策

秋田・能代、御岳南麓ほかの
5万分の1土地保全図付属説明書

国土庁土地局

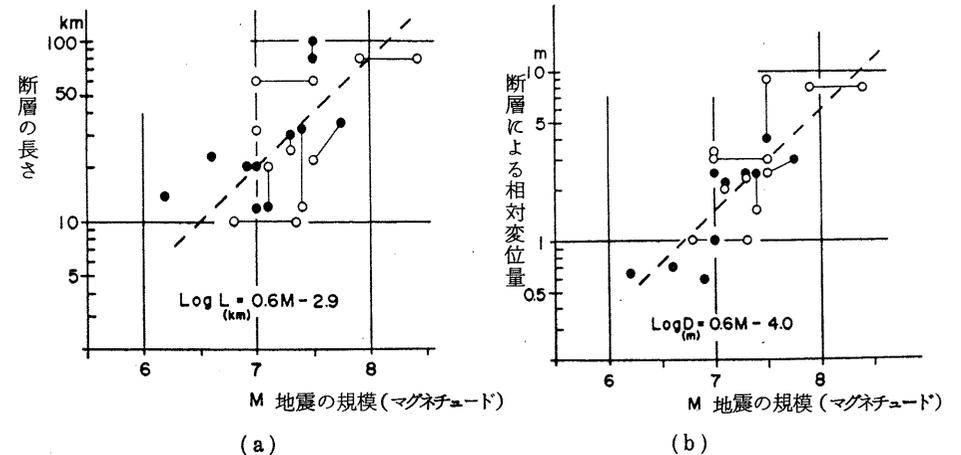
図3-8 日本において発生した地震断層の長さ(断層の長さ)と地震規模との関係⁽⁵⁾
 ○ 地表で確認されたもの ○ 測地的、地震学的に推定されたもの

内陸型の地震はこのように不規則に発生し、一見とらえどころがないように見えるが、この型の地震の場合には規模がある程度以上になると地表にその痕跡を残す。岩石の破壊面すなわち断層面が地上に顔を出すことがある。松田の研究によると断層が地表に現れる地震のマグニチュードの下限値は6.5であるといわれている。⁽⁴⁾ また図3-8に示すように地震の規模は断層の長さ、変位量に比例することも知られており、これらの関係式も多数提案されている。

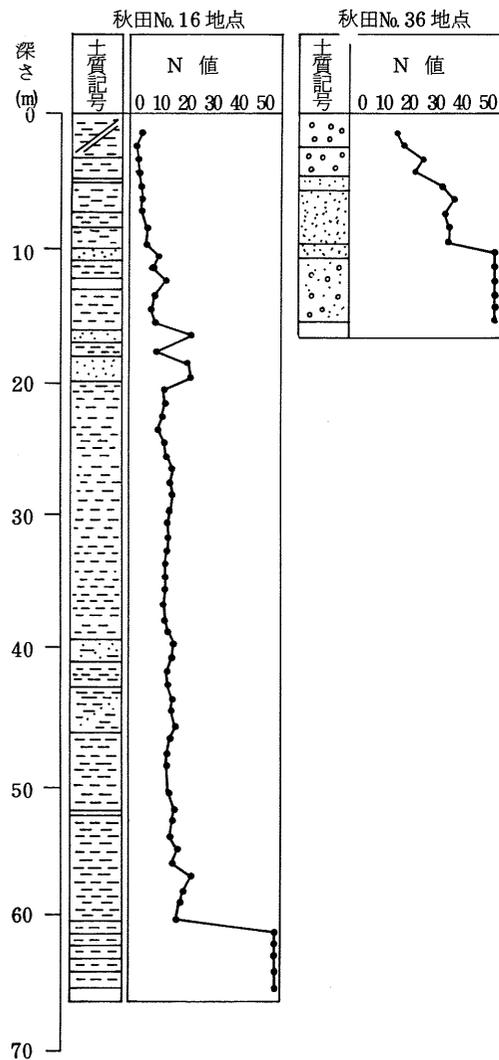
図3-18 計算地点の地点の地盤状況

地震応答解析からみた地盤によるゆれ方の差異の一例として図3-18に秋田地区の2種類の地盤における地震応答を比較したものを示す。これは日本海中部地震の地震動を推定するために行ったものである。計算地点の地盤状況は図に示すように軟質なものと硬質なものである。これらの地点の基盤(岩盤)より地震動(入力地震動)が入射すると入力地震動と地盤の性質によって種々のゆれ方(応答)が地表に現れる。図3-19には地表面の加速度および変位の波形と加速度波形にどのような周期の成分がどの程度含まれているかを示すフーリエスペクトルを示しているが、最大値では軟質地盤の方が加速度、変位ともに大きく、特に変位が硬質地盤に比べてかなり大きくなる。また波形にはあまり大きな違いがみられないがフーリエスペクトルで見ると硬質地盤の場合3Hz(0.3秒)の成分が卓越し、軟質地盤の場合0.5Hz(2秒)の成分が卓越していることがわかる。

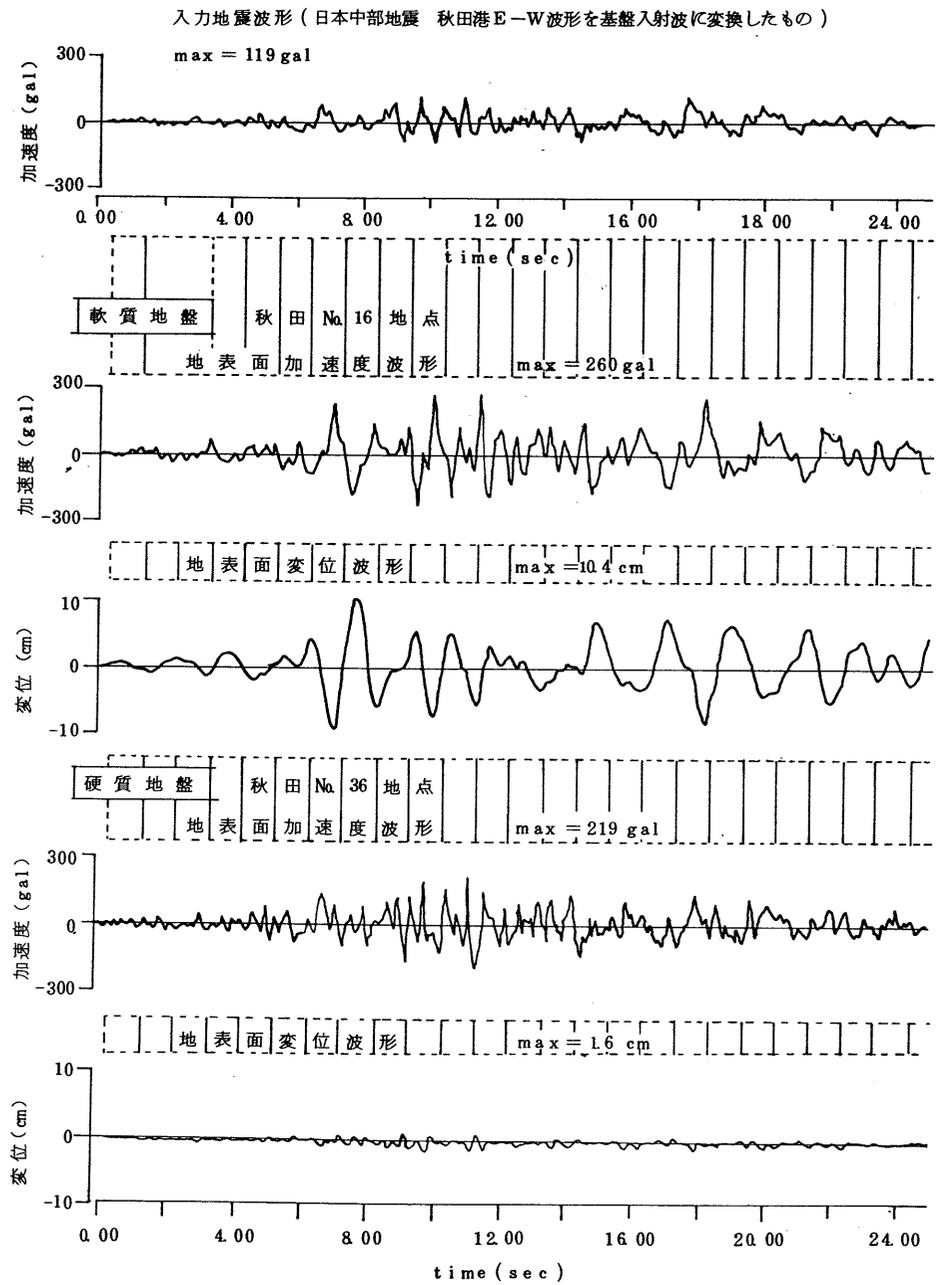
図3-19 地震応答計算による地震のゆれ方の差異

このようにその地盤特有なゆれ方をするとともに下から入射してくる地震動の性質も多分に反映された挙動を示す。

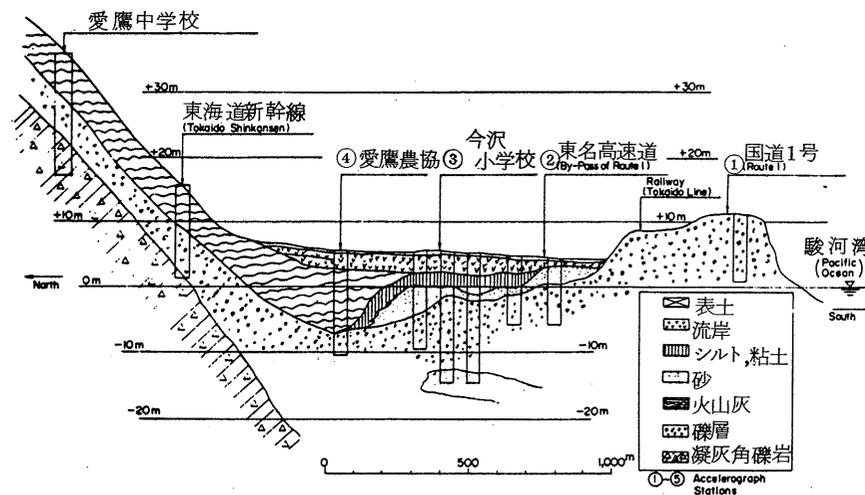
図3-22-a 静岡県沼津市の地震加速度計設置地点の模式地質断面図 (15)

①~⑤ 加速度計設置場所

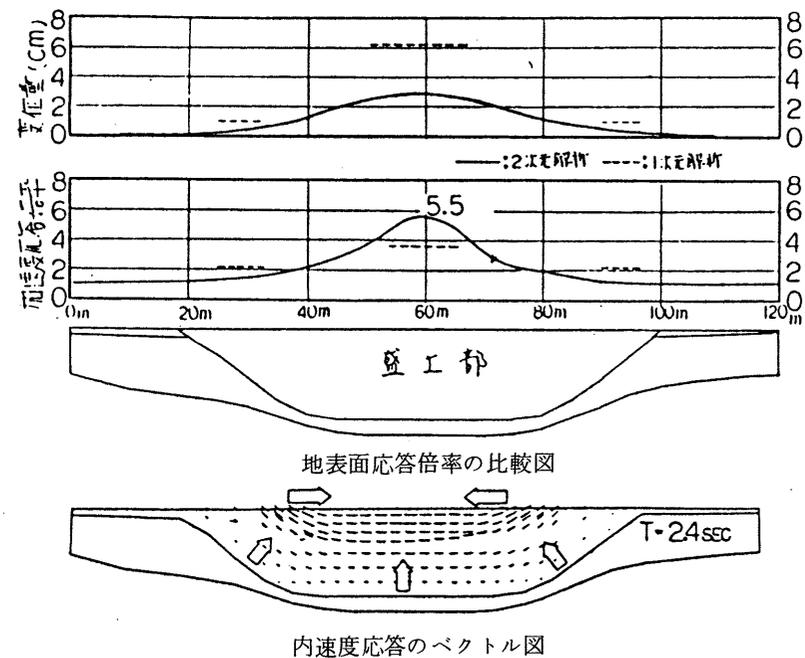
図3-29 切土・盛土地盤の解析例⁽¹³⁾

図3-29は谷地形を切盛して造成した地盤の応答を水平成層地盤の応答と比較したものである。このような地盤では地震波の伝播方向は複雑であり、鋭直方向の伝播しか考慮しない次元解析では表現できない。

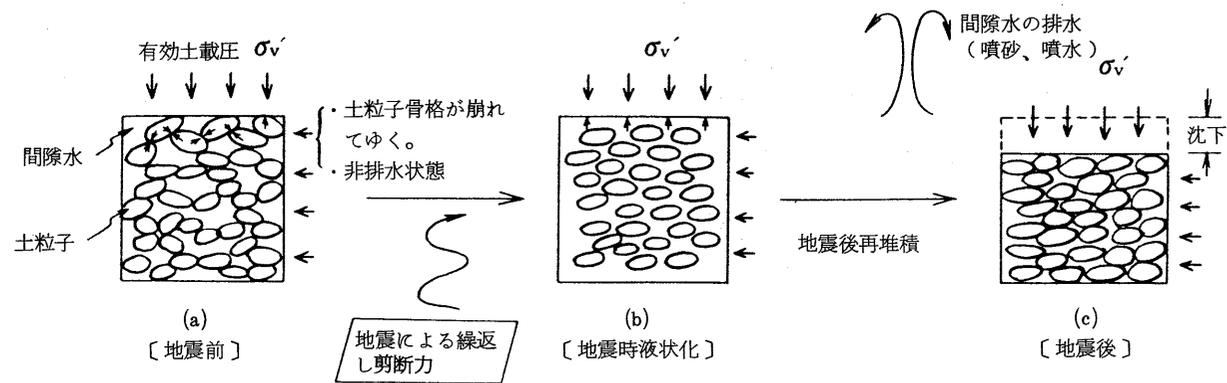
図 4 - 3 液状化発生メカニズムの模式図

土の状態 \ 時点	地震前	地震時液状化	地震後
土粒子と間隙水の状態	土粒子間に間隙水が存在	間隙水の中に土粒子が浮いている	土粒子間に間隙水が存在
せん断強度	あり	失なわれる	回復
σ_v' を支えるもの	土粒子間力	間隙水の圧力	土粒子間力
過剰間隙水圧	なし	σ_v' の値まで上昇	0に戻る

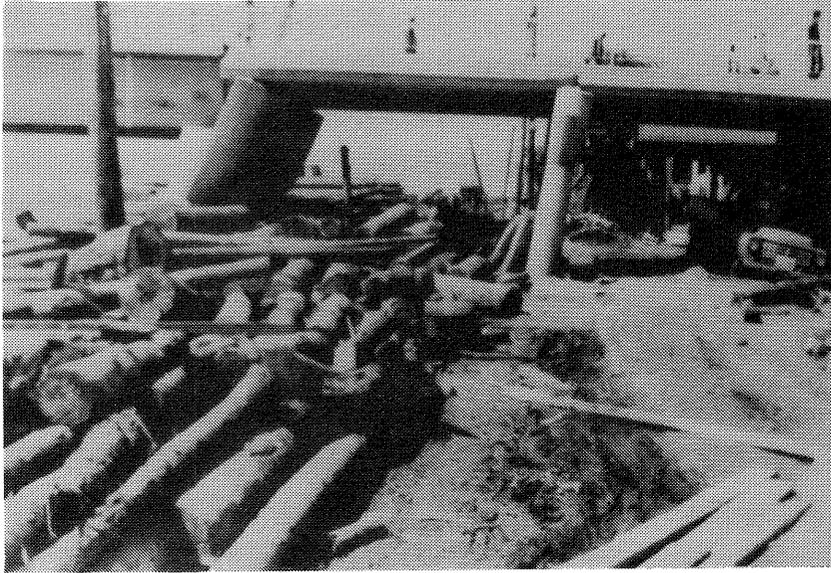
写真 4-1 地盤のすべり

新潟地震により信濃川沿岸の万代橋付近や川岸町付近では広範囲に液状化が発生し、地盤が河心に向かって最大 8 m 余りもすべった。

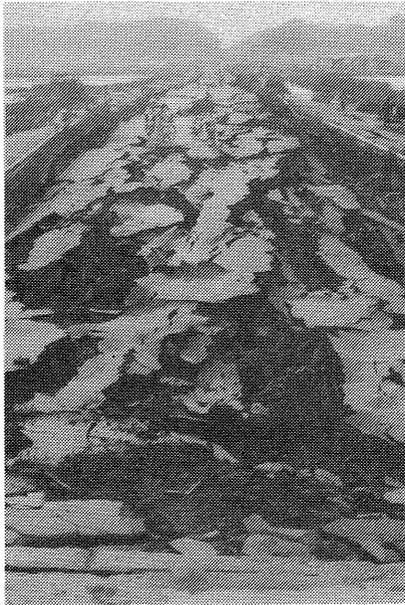
写真4-5 土構造物の被害
(日本海中部地震, 八郎潟
五明光橋)⁽¹³⁾

八郎潟干拓堤防は盛土材の液状化により, 最大1.5 m 余りにもおよぶ沈下陥没などの被害を受けた。五明光橋のとりつけ部もすべり破壊を生じた。

液状化による構造物の被害では，八郎潟干拓堤防に代表される土構造物の破壊，秋田港に代表される岸壁・護岸の被害，木造家屋の不同沈下などの他に，初めて見受けられるものとして，ガソリンスタンドの浮上などがあった。

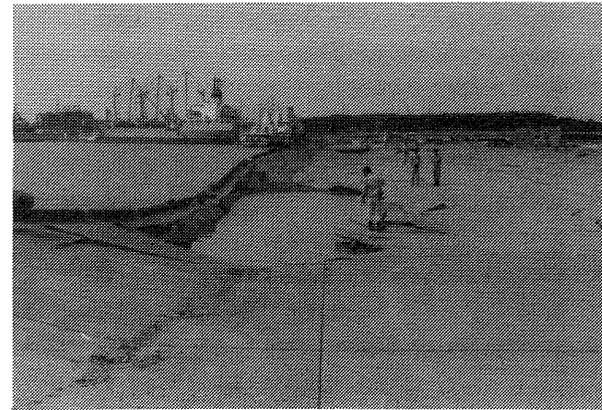
写真4-7 岸壁, 護岸の被害(日本海中部地震,
秋田港)⁽¹³⁾

秋田港では液状化に起因して多大な被害を受けた。写真の大浜2号岸壁では矢板が折れ曲り, エプロンは陥没した。

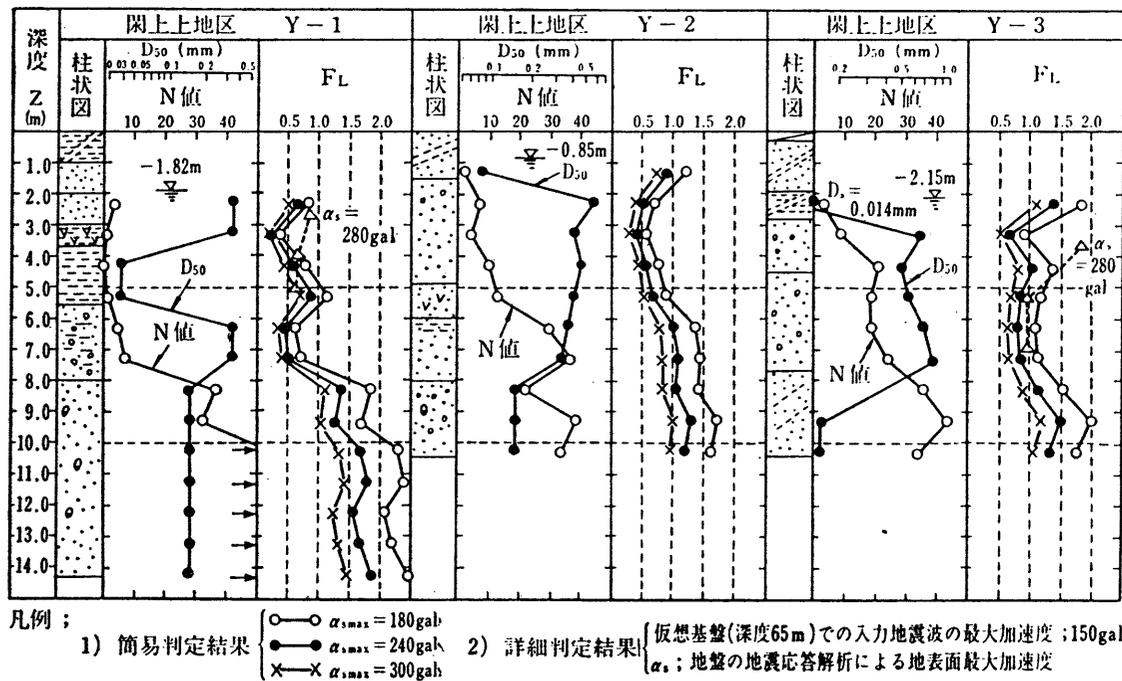
図 4 - 17 地盤の耐震性調査結果 (閑上上地区)

図4-16, 4-17には簡易な方法を用いて検討した例を示す。これは宮城県沖地震で液状化した名取川右岸閑上上地区につき、液状化した箇所と液状化しなかった箇所で行ったものであり、解析結果がよく一致している。

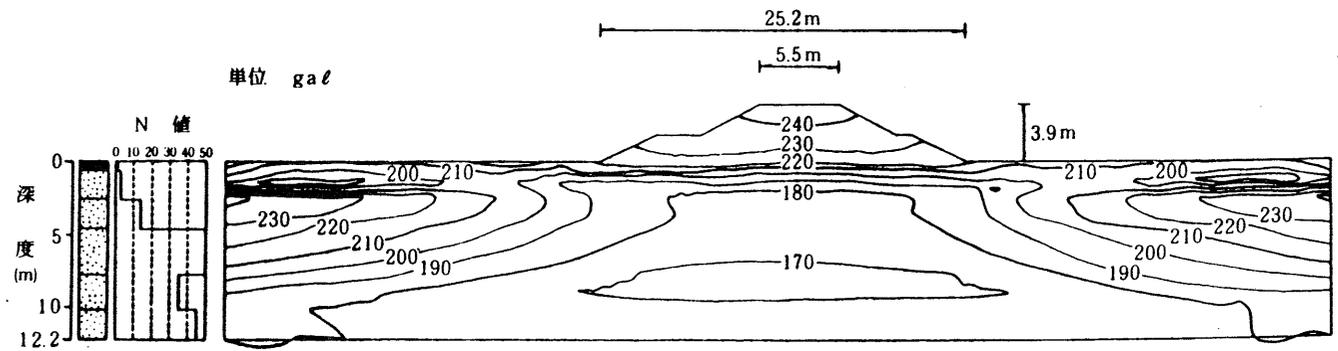
図 4 - 19 二次元地震応答解析結果 (最大加速度分布)⁽¹⁰⁾

図4-19, 4-20には河川堤防で詳細な予測が行われた例を示す。ここでは2次元地震応答解析が行われ、また液状化試験も行われて、両者ともに液状化の可能性のあるゾーンを予測してある。また、さらに過剰間隙水圧も求めて、それを考慮した安定解析を行って堤防の地震時安定性を判定している。

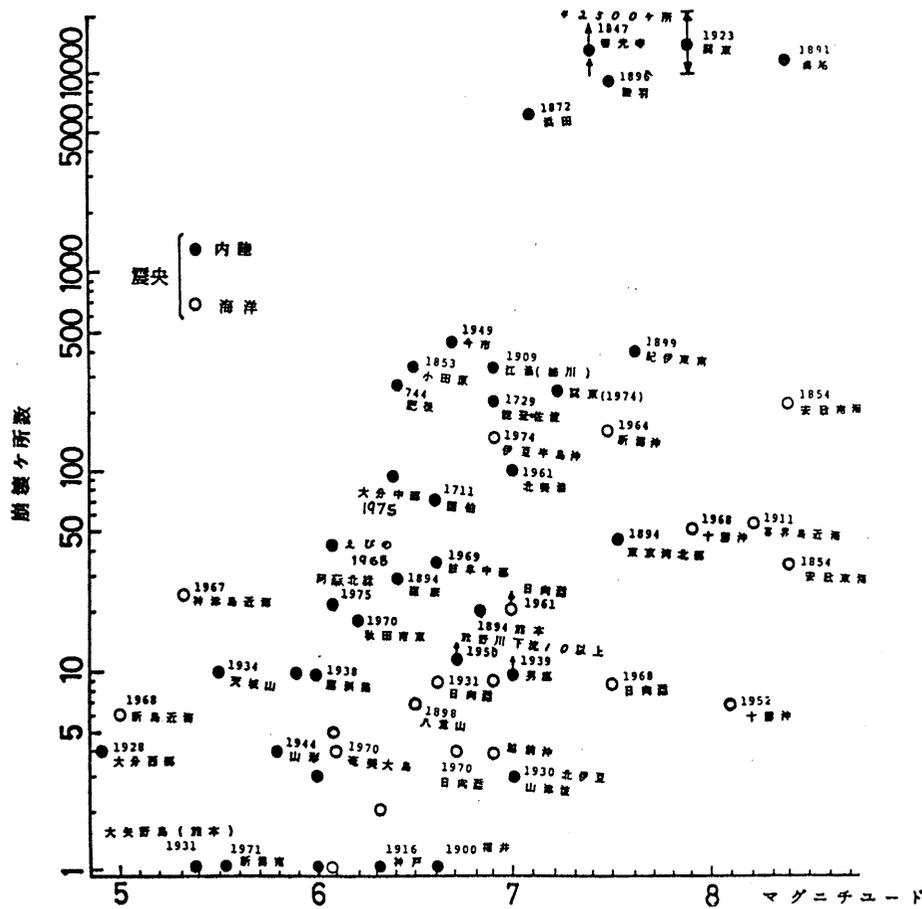
図5-1 本邦の既往地震による斜面崩壊発生個数とマグニチュード⁽¹⁾

芥川らはこの他に数多くの斜面崩壊資料を集め、図5-1に示したようにマグニチュードと崩壊箇所数の関係をまとめた。図にみられるように、マグニチュードが大きいほど崩壊箇所数も増す傾向がある。

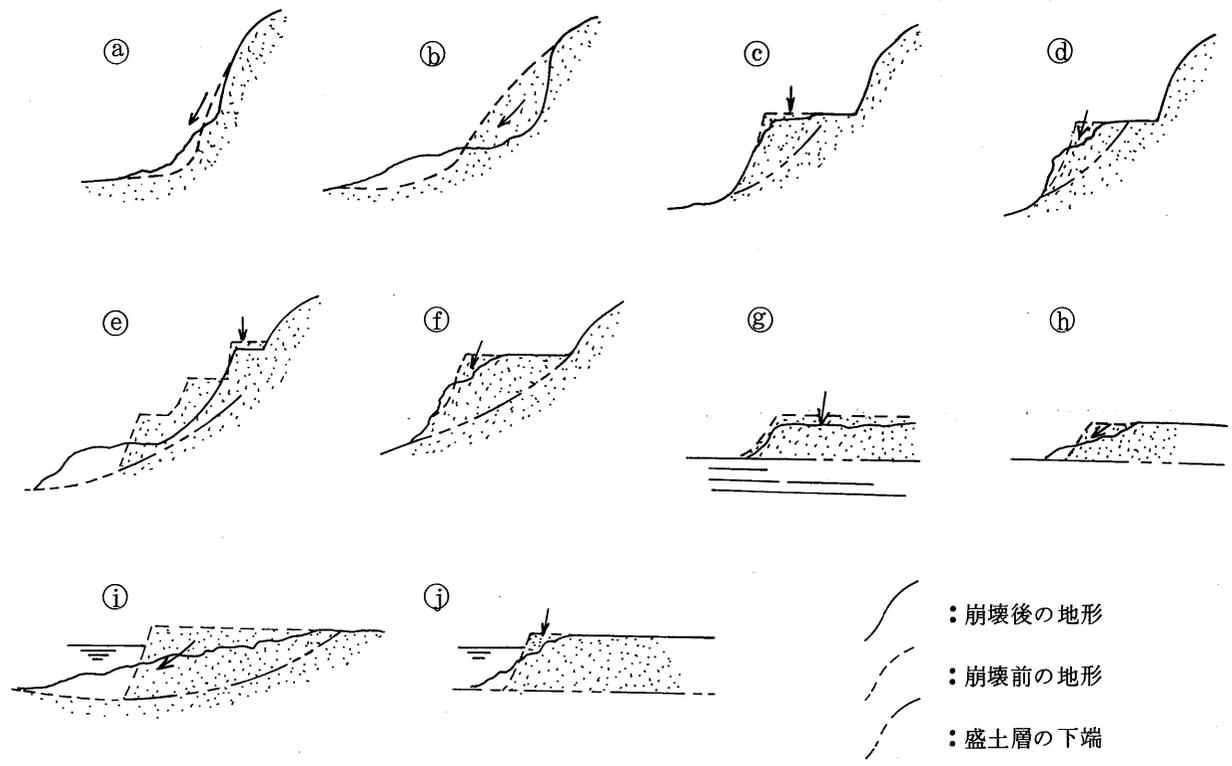
表 5-2 の斜面崩壊分類に対する模式図

- ㉑……急斜面で浮石や風化層が存在する場合に生じ易い。これに相当する斜面はわが国では非常に多いため、地震のたびに必ずと言ってよいほど発生している。また、比較的規模が小さい地震でも発生している。
- ㉒……斜面内のある深さに風化層が存在する場合に発生し易い。発生頻度は少ないが、一度発生すると人的、物的被害は非常に大きくなることもある。
- ㉓,㉔……このような角部に地震動が集中し易いことや盛土の締固めがしにくいことなどのため、地震のたびに多く発生してきている。ただし被害の規模は小さい。
- ㉕～㉖……最近宅地開発が急速に進められてきていることに伴ない、この種の被害が急増してきている。特に締固め不足、盛土材の選定ミス、排水工法の不備な造成地において、被害が発生し易い。
- ㉗,㉘……これも造成地の被害であるが、特に造成盛土や原地盤が液状化して被害を受けるケースが多い。また、護岸が破壊したために被害を受けることもある。

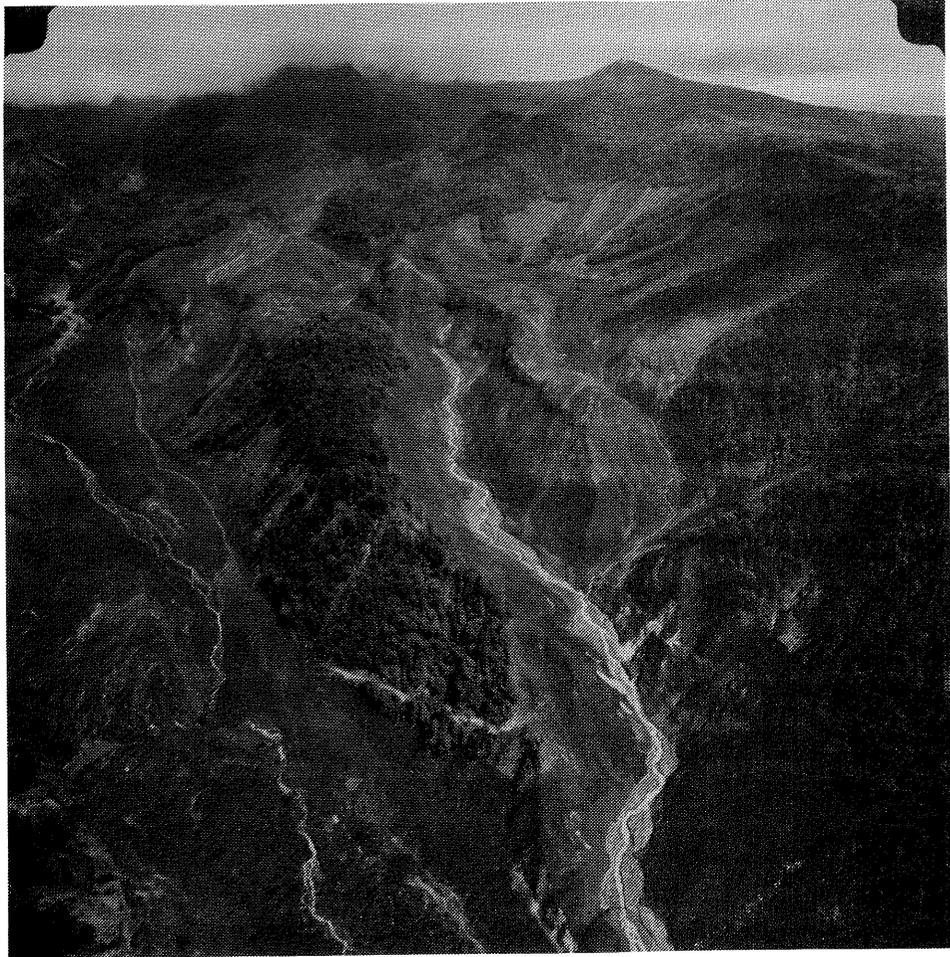
写真 5-4 御岳くずれによって生じた大規模な土石流跡
(朝日新聞社撮影)

伝上川源頭部(御岳くずれ)の規模は最大であり。御岳山の南斜面で標高約2,600~2,000mにわたって尾根が崩壊した。すべり面は100~150mと深く、崩壊土量は3,250万 m^3 にも達した。写真5-5に崩壊状況を示すが、崩壊後は岩なだれを発生させ、写真5-4, 5-7にみられるように伝上川、濁川、王滝川と流れ下って、約12km下流まで達した。崩壊地の地質は、更新世の御岳火山噴出物よりなり、最上部より奥ノ院溶岩、伝上川溶岩、自破碎部、スコリア層、千本松軽石層、木曾谷層と地層を形成していたが、これらのうち風成未固結の千本松軽石層がすべり面となったと考えられている。

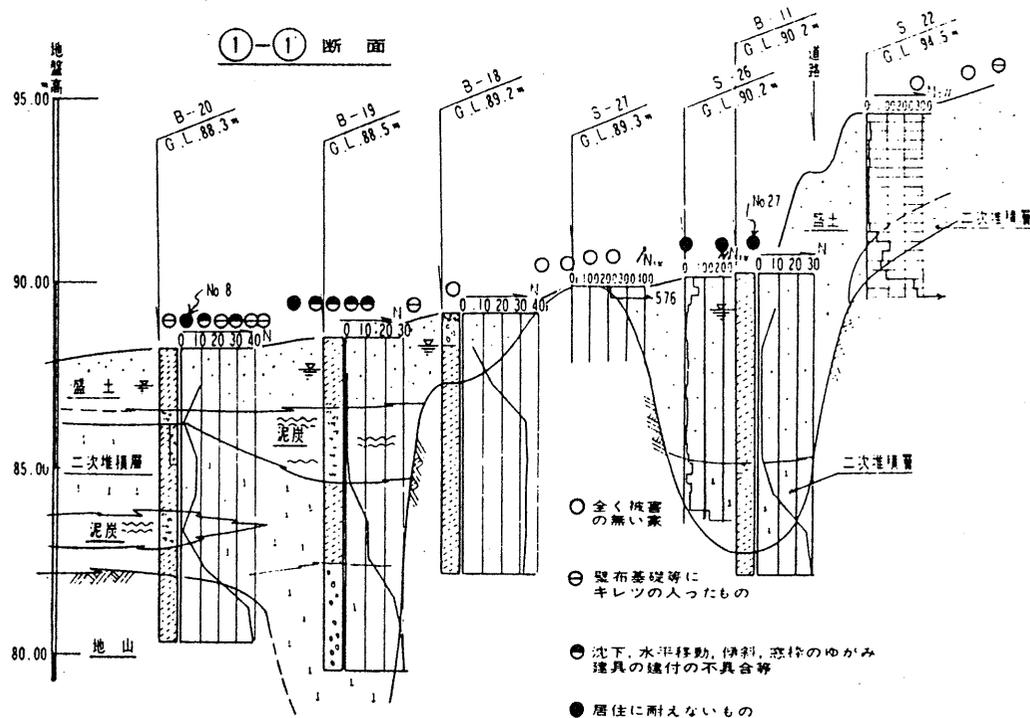
図5-4 清田団地の土層断面図と被害箇所⁽⁸⁾

清田団地は火山灰の丘陵地を整地して昭和34年頃造成されていた。盛土材は火山灰が主であり、盛土厚は原地形により差があるが、旧沢筋が最も厚く10mほどの厚さであった。

団地内には276戸の住宅があったが、切土上の被害はゼロであったのに対し、盛土上では56%の住宅が被害を受けた。盛土の変状は地区ごとに異なり、滑り出し、沈下などが生じた。そのうち1つの地区の状況を図5-4に示すが、B-11付近では地盤の沈下により、またB-19付近は液状化により住宅が被害を受けたと推定されている。

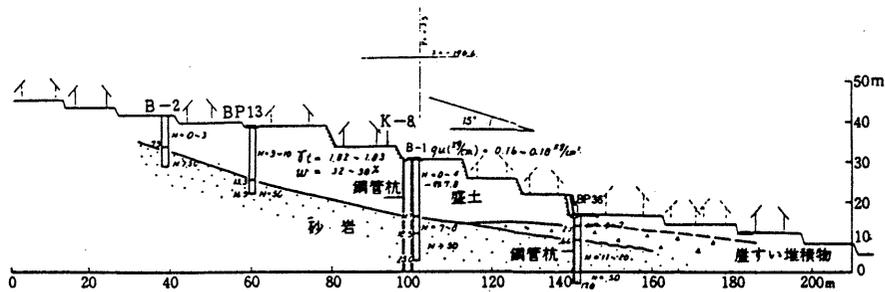
図 5-5 緑ヶ丘 1丁目の土層断面図⁽⁹⁾

地震により図中ハッチで示した住宅では擁壁のはみ出しおよび宅地地盤の沈下, 地割れが発生し, 家屋は使用に耐えないほど破壊された。図中鋼管杭は崩壊防止用に地震後に設置された。

緑ヶ丘3丁目ではやはり沢に盛土した部分がすべり出し, 家屋に被害を与えた。

宮城県沖地震では5(4)b)で示したように、造成盛土斜面が崩壊した。これに対し、図5-5に示すように整地したうえで原地盤に深く根入れした鋼管グイが施工された。

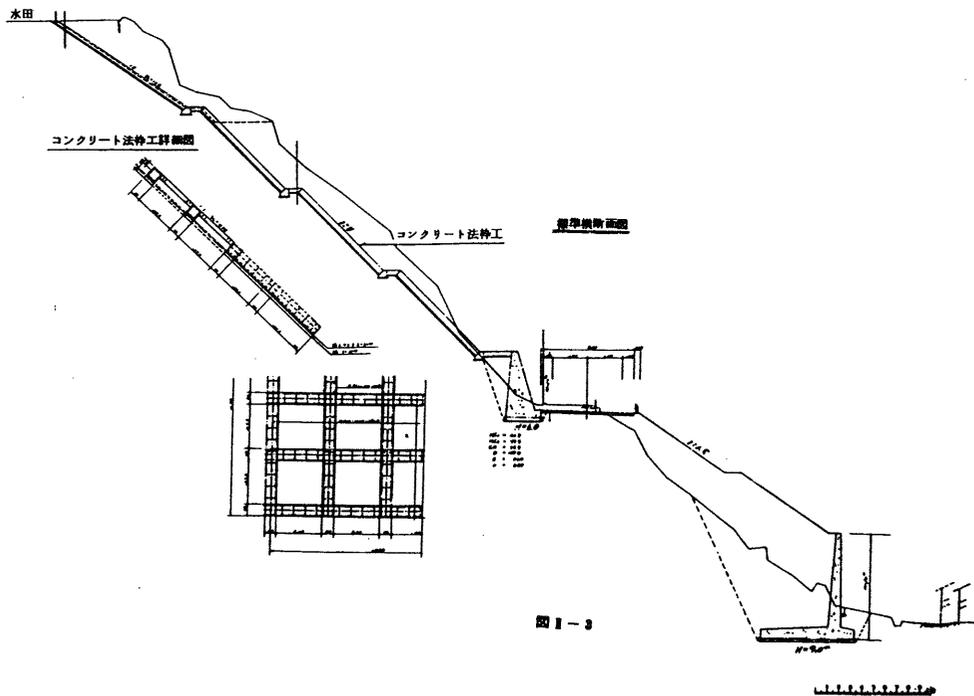
図5-17 与市坂における対策工例(伊豆大島近海地震)⁽⁶⁾

少し規模が小さい箇所では現道をそのまま使い、防止工等の対策がとられた。図5-17は天城場ヶ島町与市坂における例を示したがここでは斜面下部に高さ6mの落石防護柵つきコンクリート擁壁を設け、斜面の下部を1割、上部を1割5分でそれぞれ段切りし、斜面上部のキレツのある付近の不安定な部分を切り取り除去して法覆工を施した。

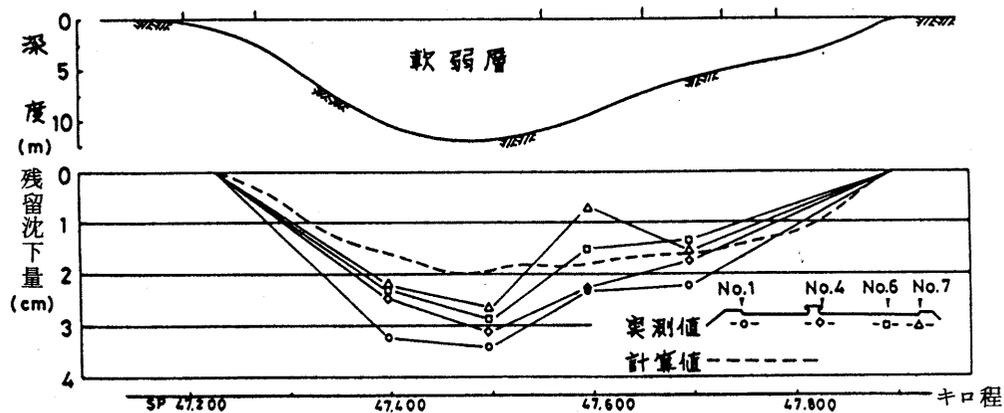
図 6-2 残留沈下量の実測値と計算値⁽⁴⁾

日高地方西部地震によって、国道36号線美々~植苗間において舗装面に横断クラックが発生した。丁度沈下観測をしていたため、地震による沈下量が測られた。図6-2に測定結果を示すが、最大3cm沈下し、沈下量は軟弱層の厚さに対応していた。なお、この沈下量を検証するため、ここでは軟弱層(泥炭とシルト等の互層)

のサンプリングが行われ、これに地震時に発生したと推定される繰返しせん断力を加え、供試体に生じた圧縮ひずみから沈下量を求めている。図中の破線が結果であるが、実測値に比較的良好に合った値となっており、この方法で泥炭地盤の沈下量を予測する方法の有効性を示している。
