中縮尺土地保全図付属説明書

## 土地保全基本調査(剣山北部地区)報告書

——破碎帯地すべりの実態と土地利用——

国土庁土地局国土調査課

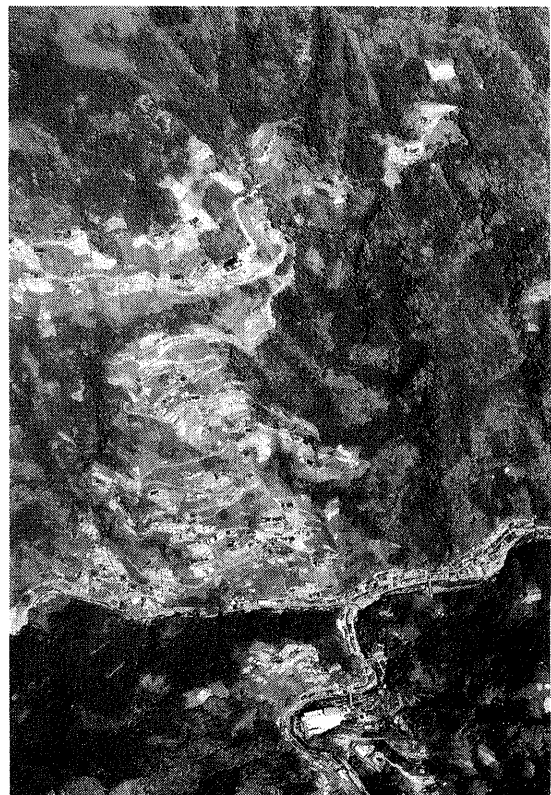
(実体写真)

レンズ焦点距離 210 mm

飛行高度 4,700 m

左側の写真は画面のほぼ中央に当るが、右側の写真は画面の端部になるため、写っている物体の形が少し歪んでいる。
