中縮尺土地保全図付属説明書

土地保全基本調査(相模湾北西地区)報告書

——地震による山地崩壊と保全——

国土庁土地局国土調査課

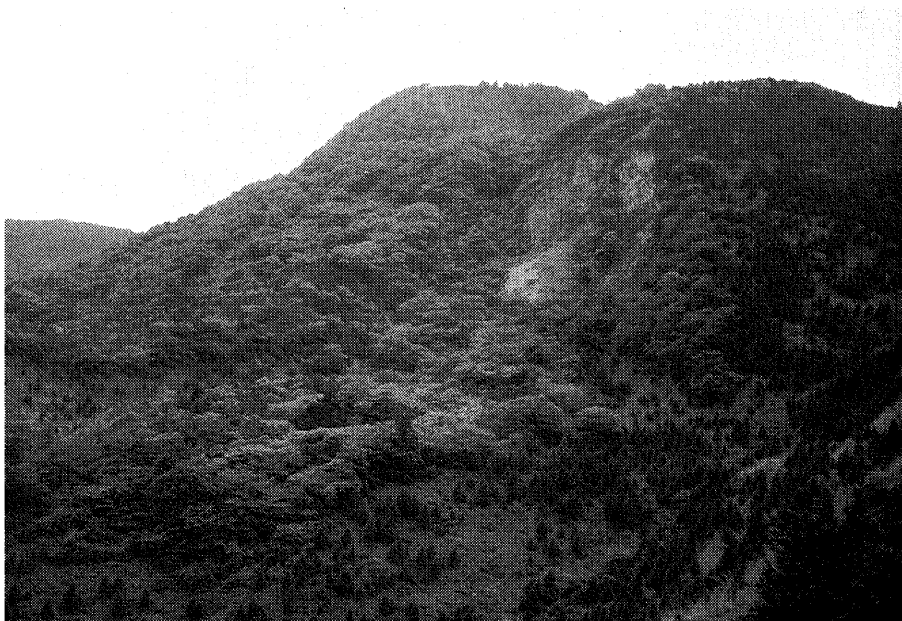
上の空中写真の地すべり性大規模崩壊地(1991年6月撮影)

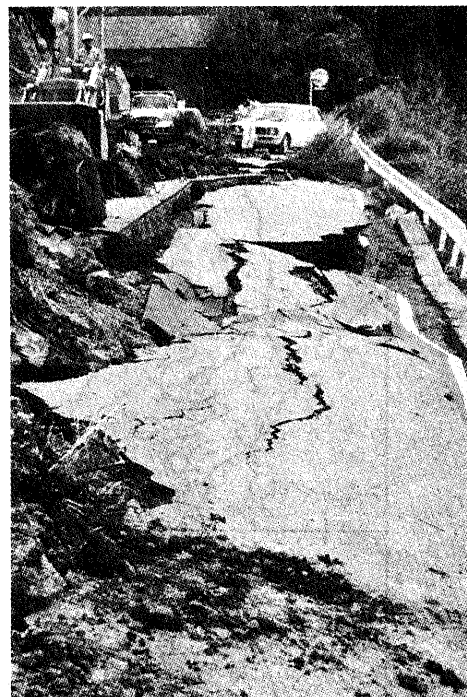
写真2.1 南伊豆の道路は至るところで破断
地震対策と災害復旧工法より

主となり、盛土部では路面の地割れ、隆起、陥没、路肩の決壊、盛土のすべりなど被害が甚だしかった。トンネル部では、被覆のコンクリートに小さな亀裂の入ったものや素堀の所で少しの落石があった他は震害は認められなかった。橋梁の被害では、中小の橋でアプローチの沈下が各所でみられた。

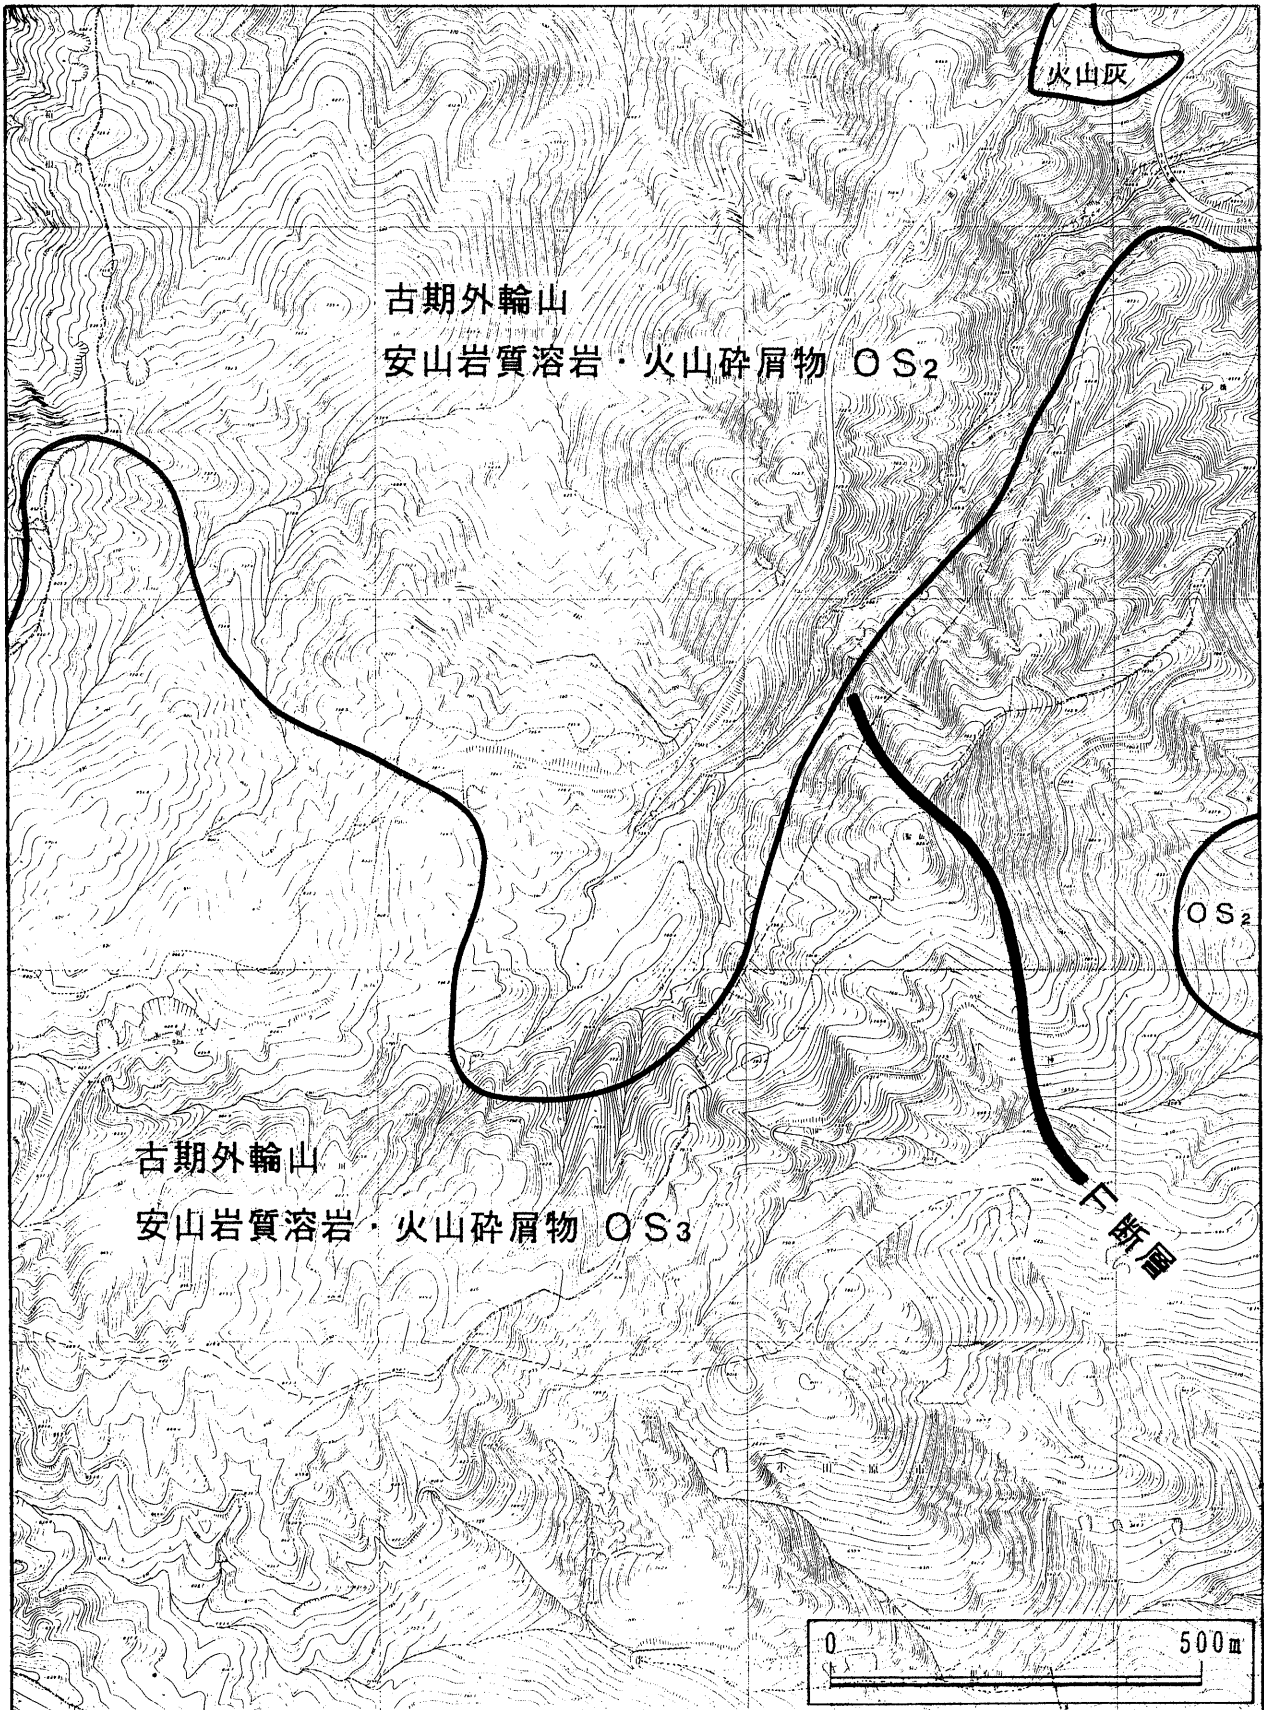
図3.4 A地区の地形・地質

(地質は、神奈川県「表層地質図-小田原・熱海・御殿場」1985より編集) (F:断層)

本地区は、大半が古期外輪山を開析した斜面からなっている。とくに、地区内北西側の須雲川流域の斜面は、古期外輪山の内壁（カルデラ壁）という初生的な急斜面をさらに開析した斜面で、起伏量が大きく傾斜も急である。一方稜線部は広い平坦面（火山原面）がほとんど認められず、凸型の丸みをもった緩斜面からなっている。その一部は古期外輪山の原面が稜線として残存したものと考えられる。

地区内の地質は、大半が古期外輪山（成層火山）を構成する安山岩熔岩と火山碎屑物（写真3.1）の互層である。それら各層の一枚ごとの厚さは一般に数mから10数mほどであるが、まれに100mの厚さをもつものもある。緩傾斜の稜線部では、軽石層を含む厚さ数m以上の火山灰層がみられる（写真3.2）。なお、地区内中央東よりにある聖岳は、マグマの貫入により上位の岩層を押しあげて形成されたものとみなされている（図3.5）。

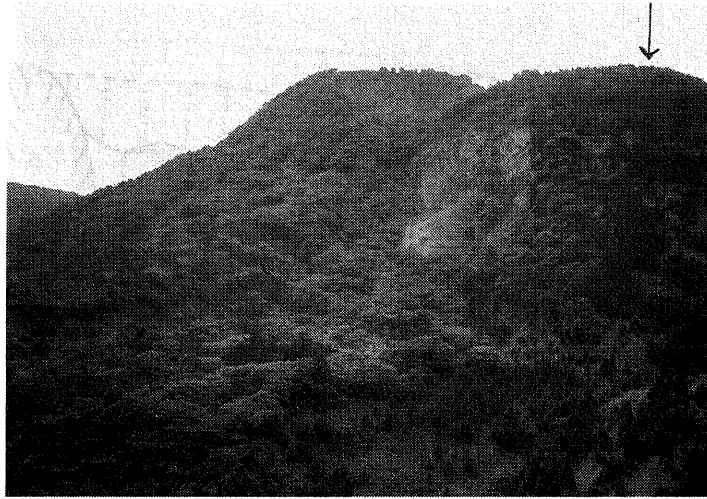
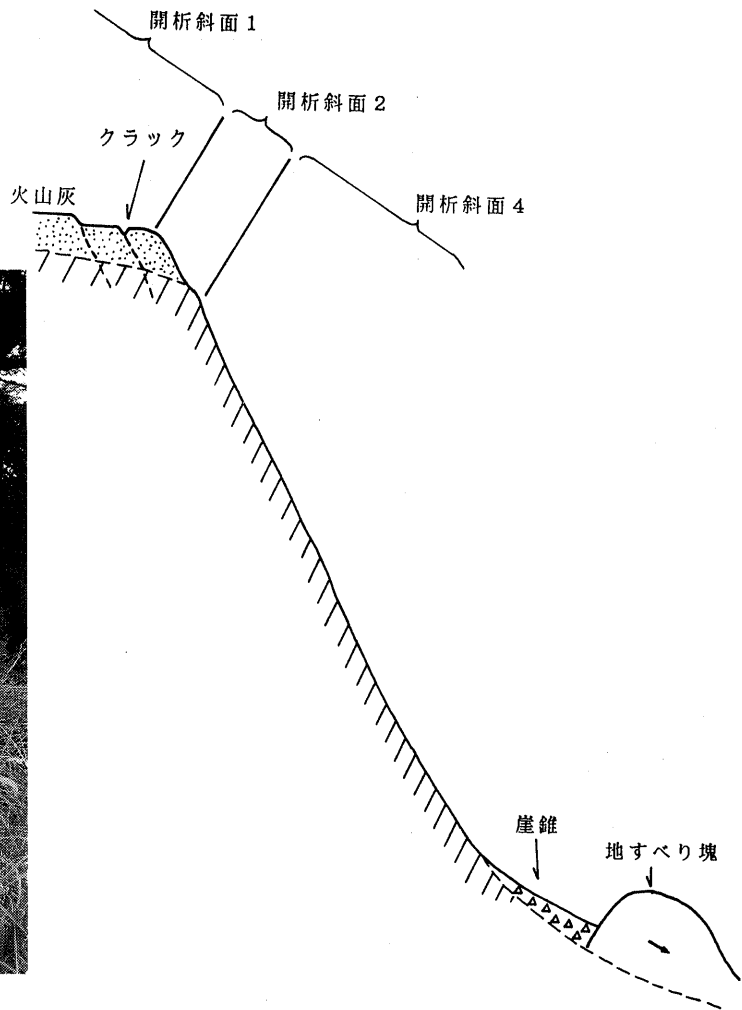
挿入写真①
 矢印は挿入写真②の位置

挿入写真②

図3.9 白糸川上流大規模崩壊地の模式断面

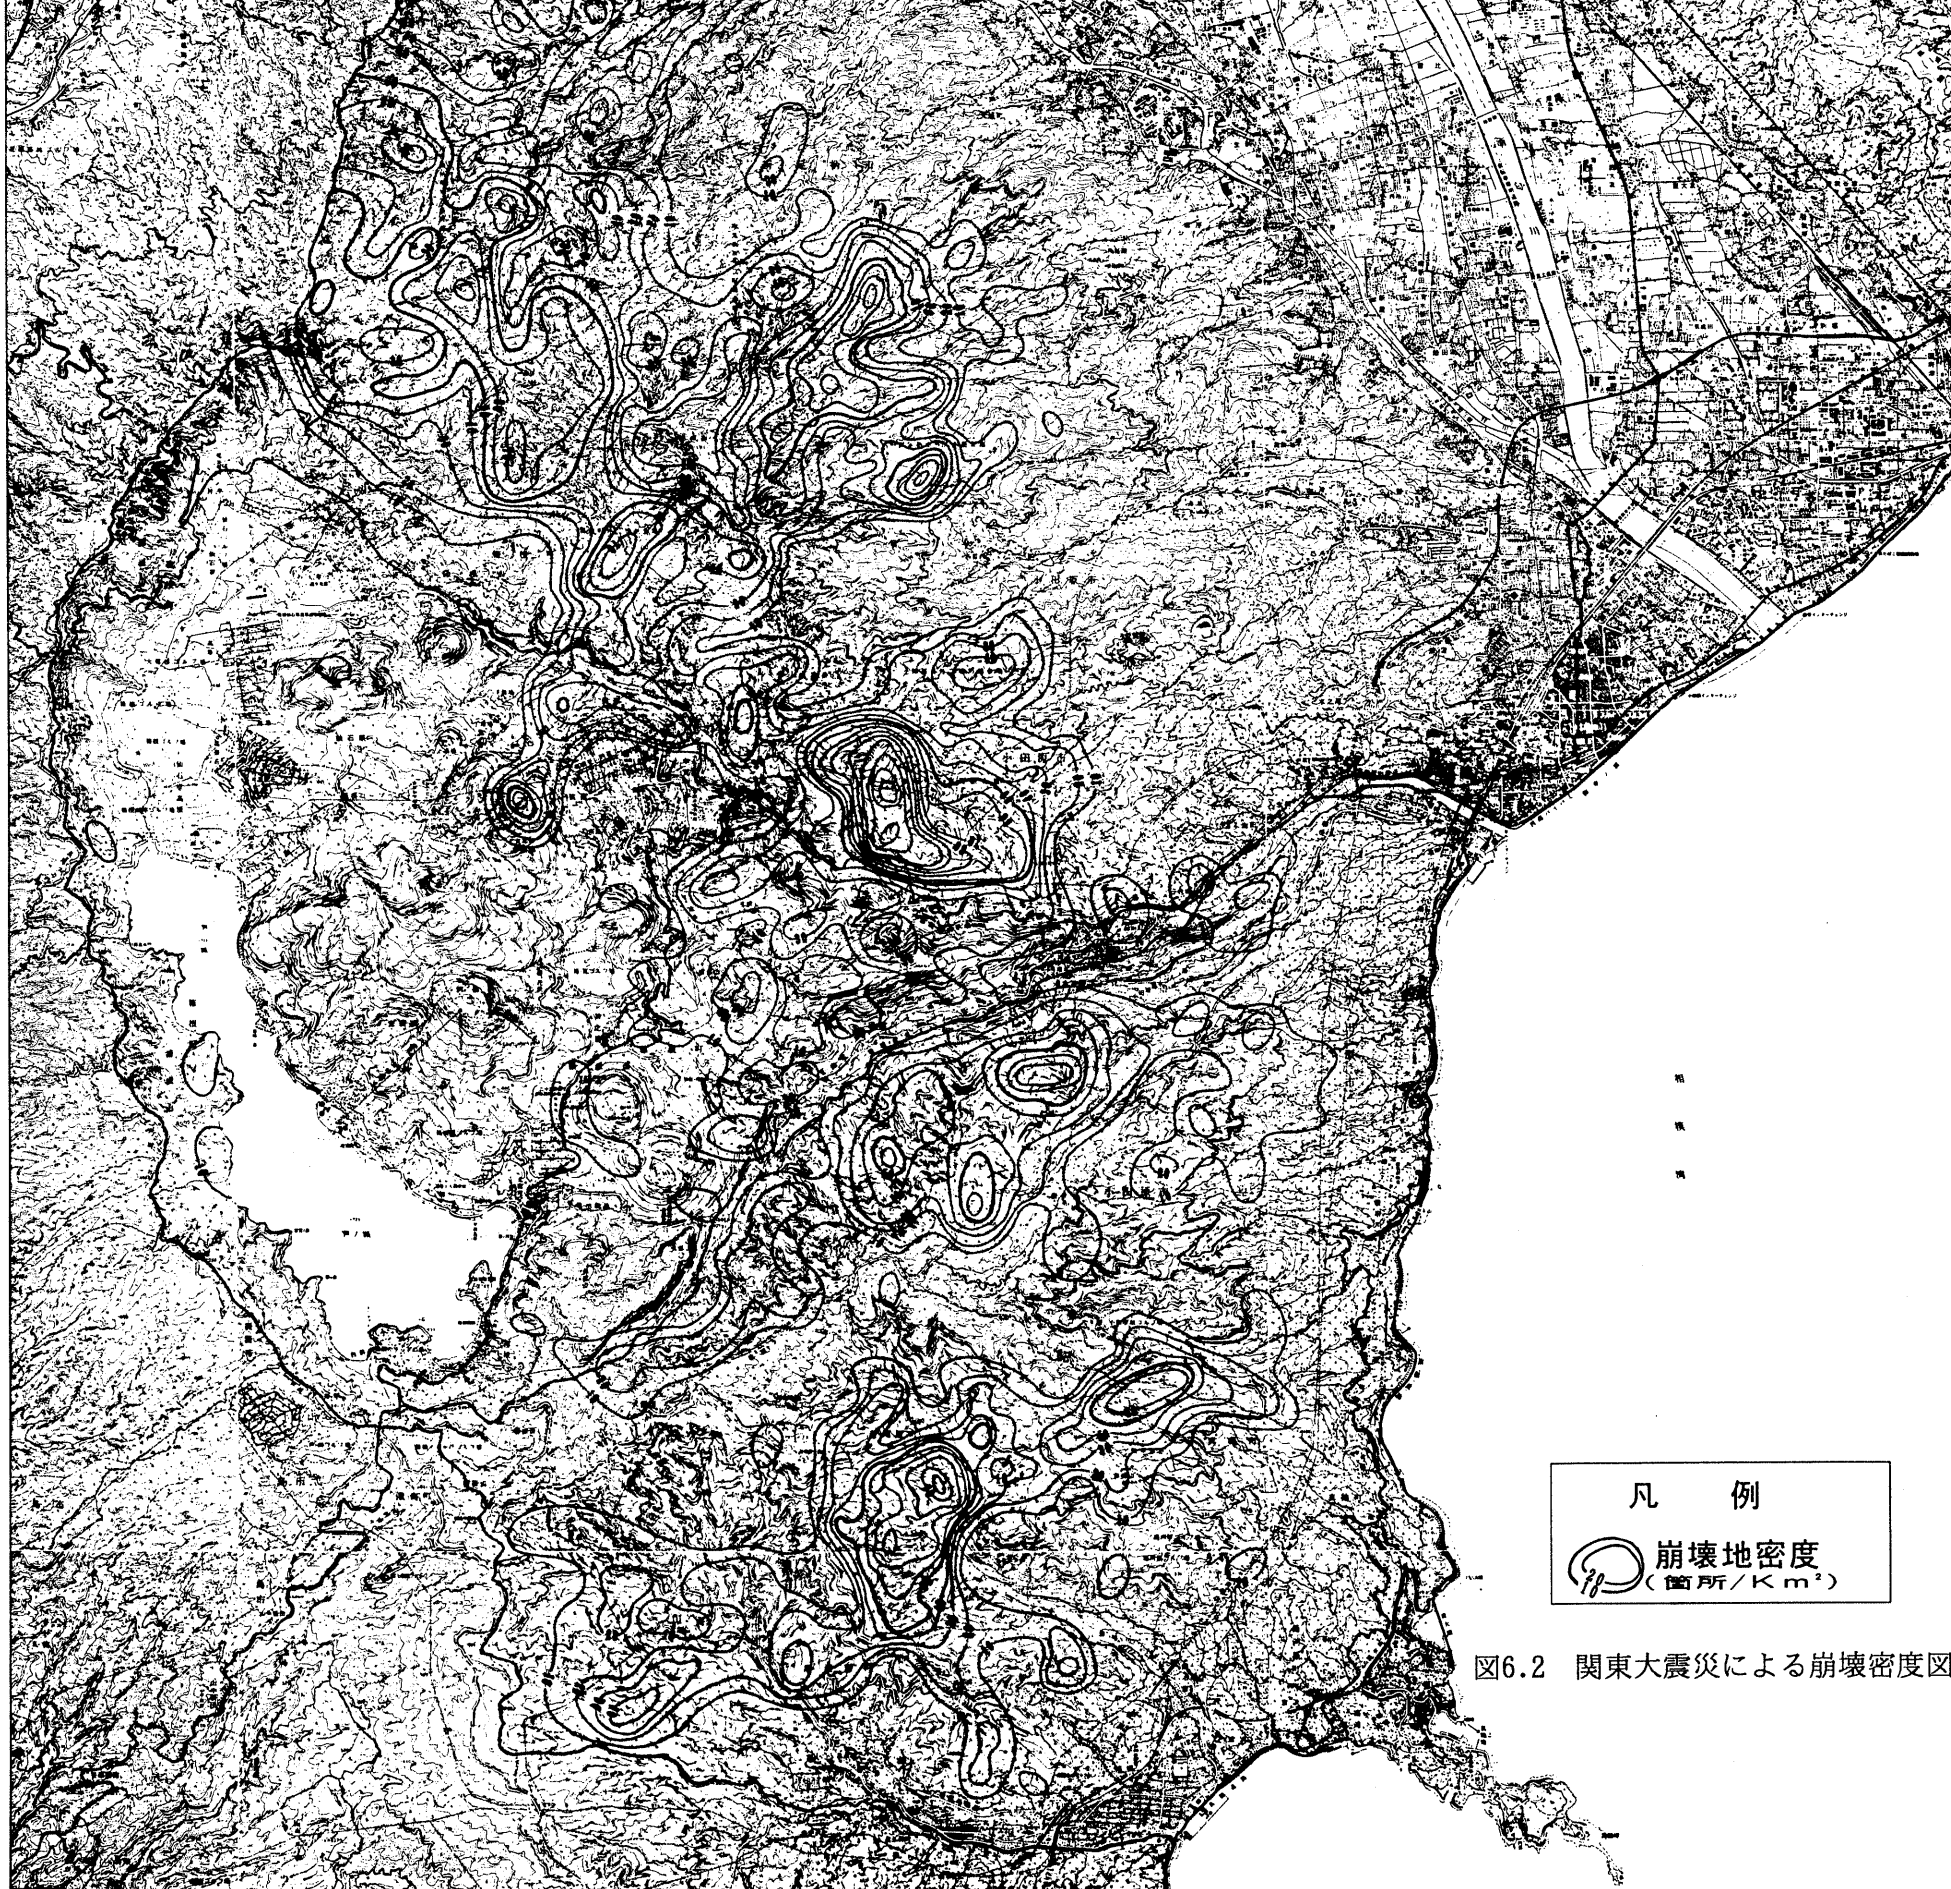
図6.2 関東大震災による崩壊密度図
