中縮尺土地保全図付属説明書

# 土地保全基本調査(阪神・淡路地域)報告書

——内陸都市直下型地震と地震災害——

国土庁土地局国土調査課

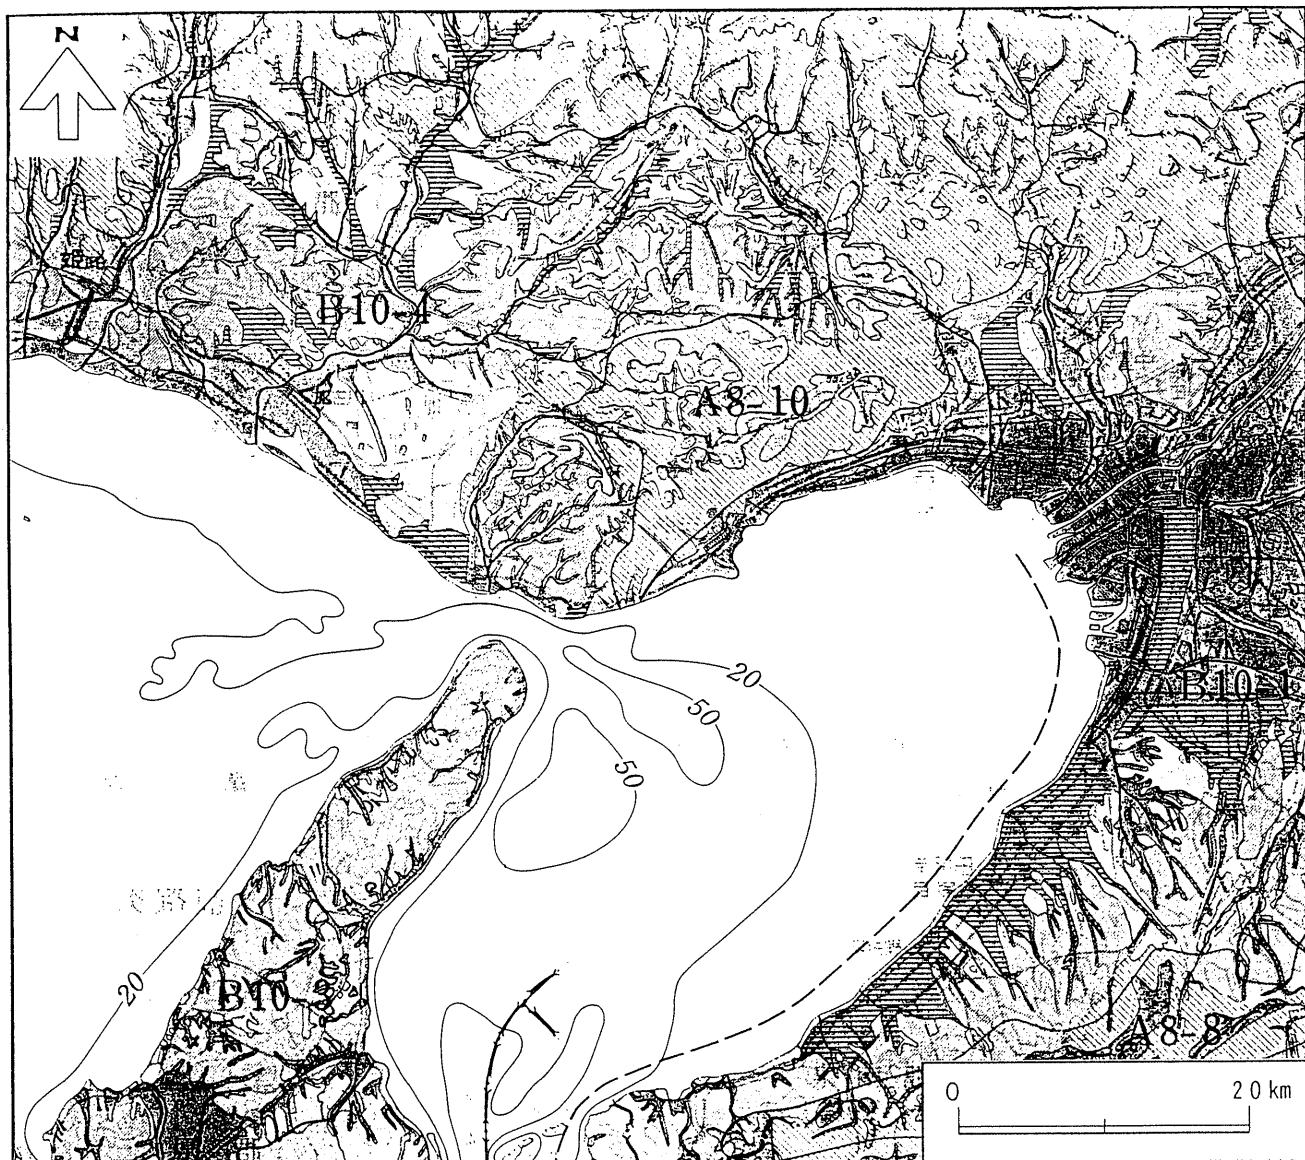
図1.1-2 地形の概要

阪神地域は大阪湾岸の北西から北東にかけての地域であり、神戸から芦屋にかけての地域は六甲山地が海岸線に迫っており、海岸線と山地の間には扇状地や段丘が発達している。西宮から東の県境にかけては武庫川や猪名川によって形成された段丘や扇状地性の低地が、海岸付近には三角州性の低地が広がっている。須磨から明石にかけての地域や淡路島北部は山地や丘陵地が海岸線に隣接しており、海岸線に沿って低地や段丘が細長く分布している。

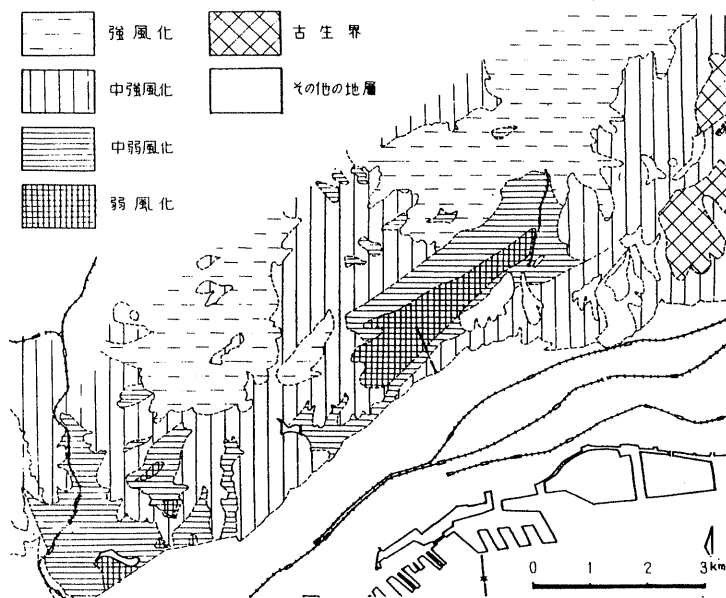
図3.1-2 六甲山地の風化度

- ・崩壊はおおむね中風化以上の地域で発生している。風化度が強い地域では、比較的厚い風化殻が形成され、強い地震動により風化殻や表土層が剥離するように崩落したものと考えられる。(図3.1-2,3)
- ・淡路島では、地震断層沿いに崩壊が集中しており、地質による差は明瞭ではない。

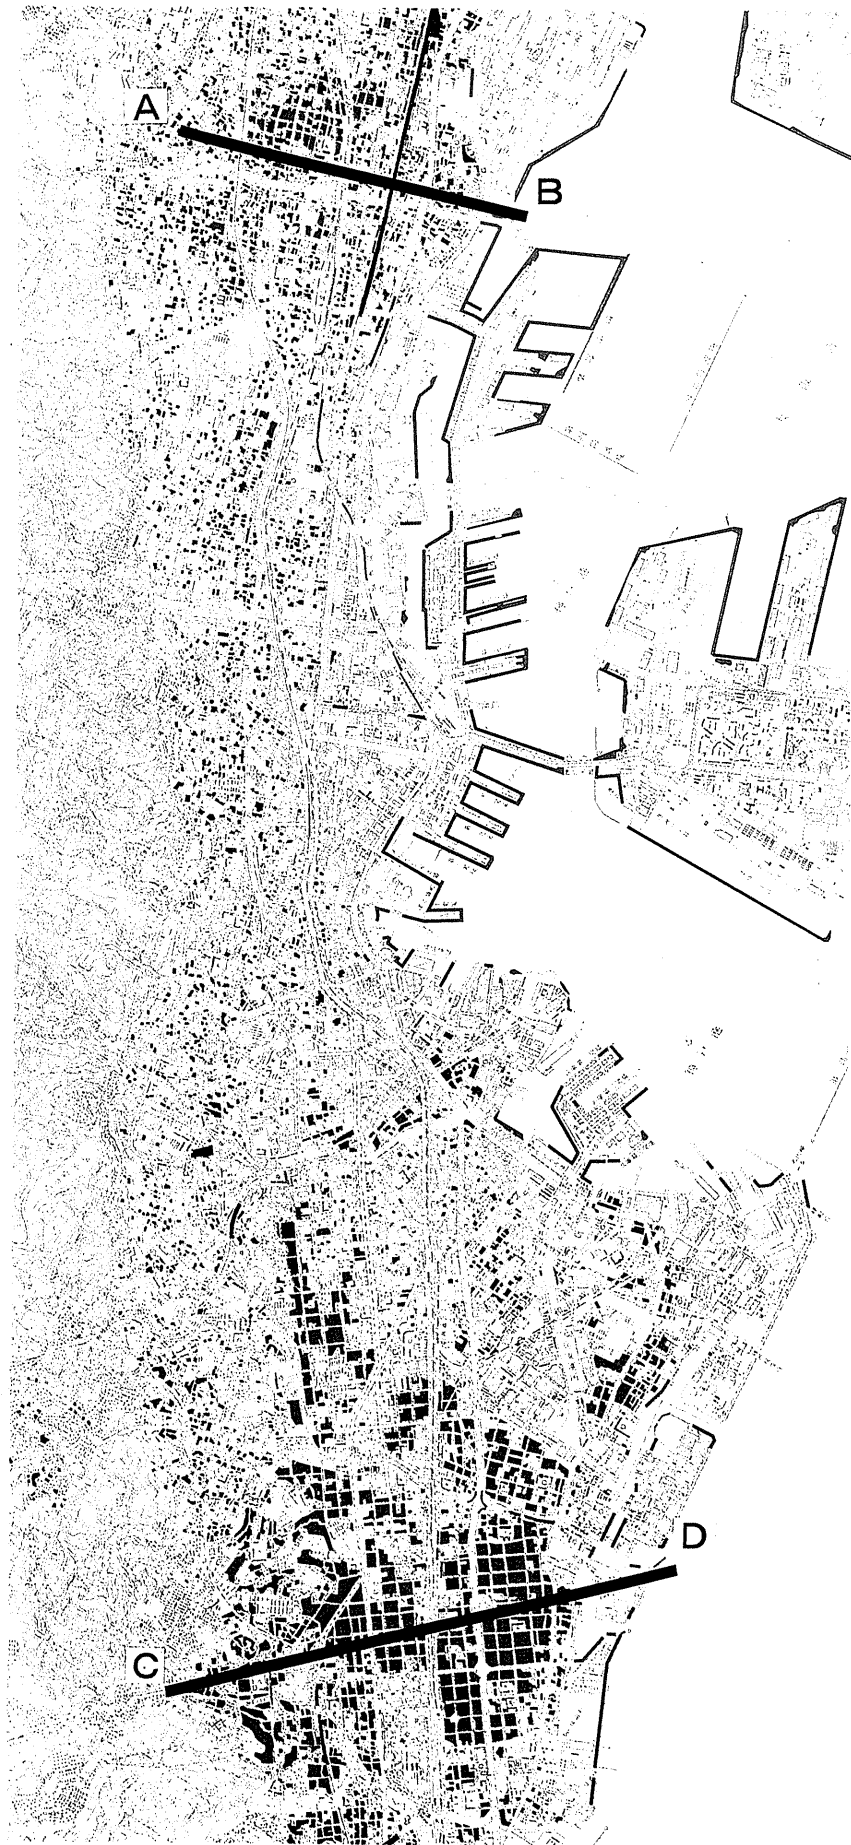
図3.2-1 被害集中地域の地質柱状図

注) 地質柱状図は 神戸の地盤データベース『神戸JIBANKUN』神戸市・(財)建設工学研究所(1999)により作成した。
