岩村町の土地

—岩村町土地分類細部調査 報告書—

平成 16 年 9 月

岐阜県恵那郡岩村町

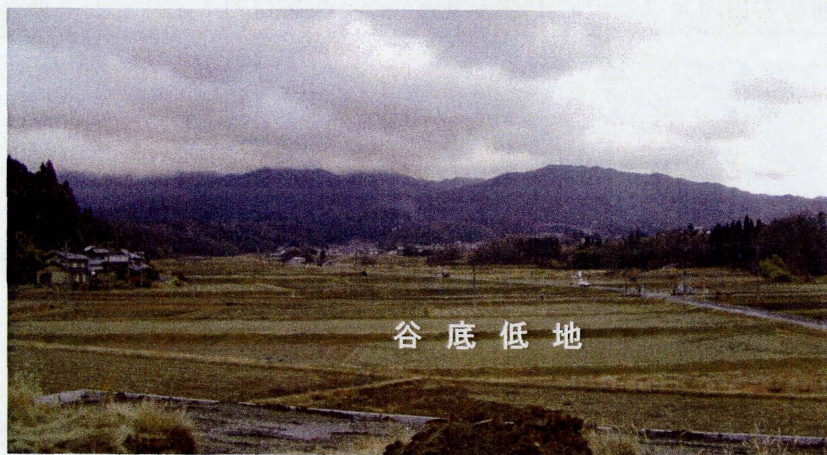
写真2-1 富田川下流の谷底低地

| 留意点 | 低地で水条件がよいところであるため、主に水田として利用されているが、大規模な洪水時には冠水する可能性が高い地域である。河川改修・砂防事業が進み、以前より安全性が高まっているが、住宅地への転用などの開発行為には浸水災害に対する注意が必要となる。 |

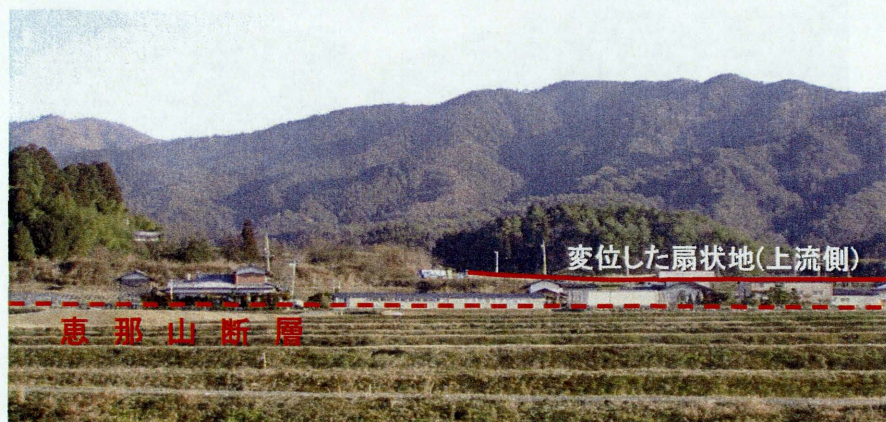
写真2-4 恵那山断層の活動により変位した扇状地

このうち富田川流域の段丘3と段丘4は、段丘面の勾配が現在の河床勾配より緩いため、下流側では現在の河床との比高が大きいが上流側では比高が小さくなり、上流端ではより新しい地形面に覆われている。なお、南部の山地との境界付近には活断層の恵那山断層があり、富田地区では断層の南側で段丘や扇状地が隆起している。

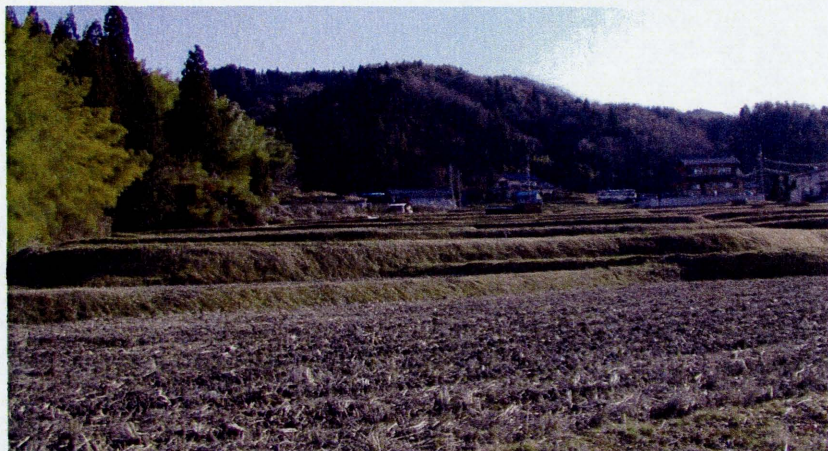
写真2-5 水田化された沖積錐 (石畑付近)

| 留意点 | 水田へと改変された箇所を含め、大規模な洪水時には冠水する可能性が高い地域であり、土石流災害に被災する可能性がある。 河川改修・砂防事業が進み、以前より安全性が高まっているが、山間部での休耕田の住宅用地への転用などでは浸水災害や土石流災害に対する注意が必要となる。 |

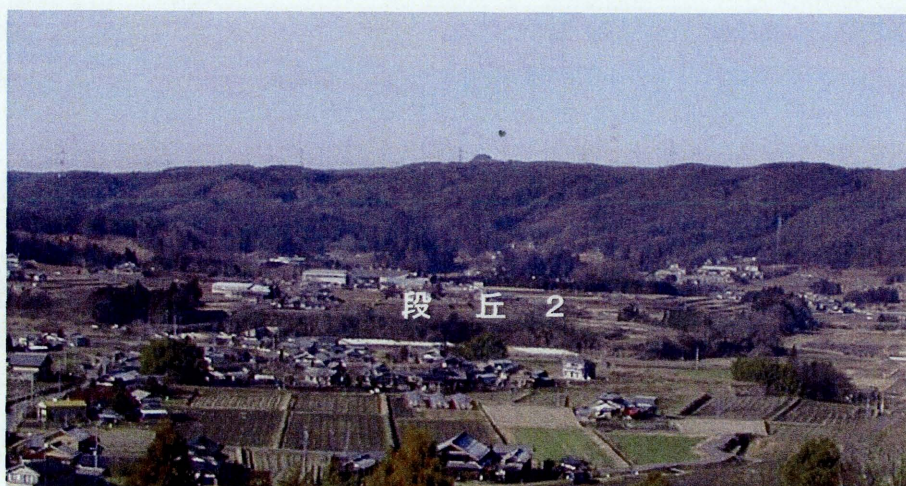
写真2-10 西富付近の段丘 2

| 留意点 | 高台に位置するため、主に林地や畑地として利用されてきたが、一部は水田や集落として利用されている。段丘構成層は砂礫が主体になるため一般には水持ちはよくないが、泥層が挟まれている箇所では水田としての利用も十分可能である。高台に位置するため、浸水災害や土石流災害などの危険は少ないが、段丘縁辺部での崩落の可能性はある。 |

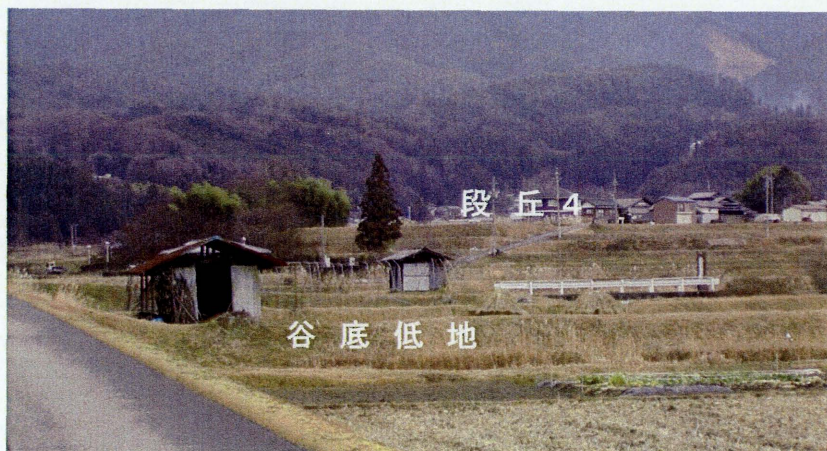
写真2-14 西富東側の段丘 4

| 留意点 | 低位段丘は谷底低地(現河床)からの比高が最大で 5 ～ 7 m ほどあり、水田や集落・市街地として利用されている。段丘面と現河床との比高があるため、浸水災害などの危険は少ないが、背後の斜面からの崖崩れや段丘縁辺部での崩落の可能性がある。 |

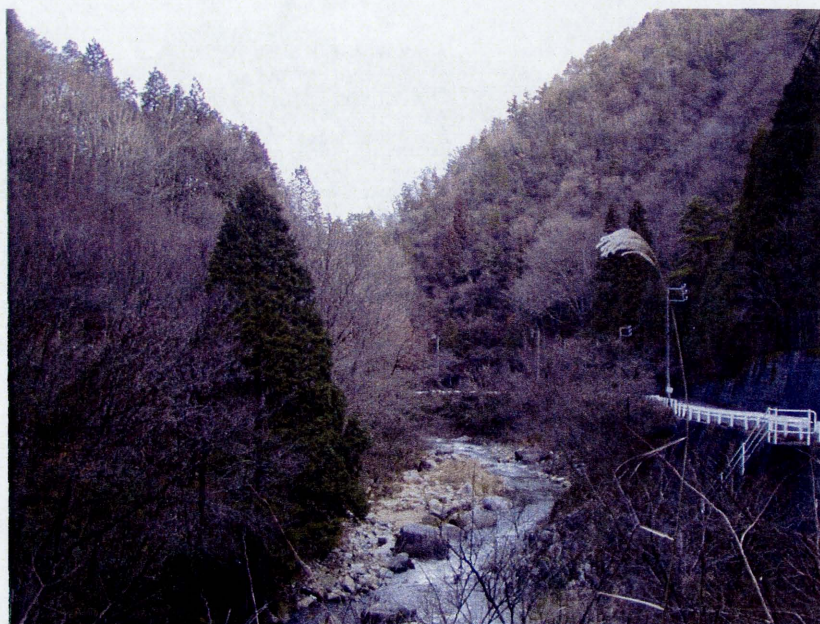
写真2-16 岩村川沿いの溪岸急斜面

| 分 布 | 下切から阿木川湖にかけての岩村川沿いなど。 |
| 留意点 | 急斜面であるため落石や土砂崩落等に対して注意する必要がある。 |

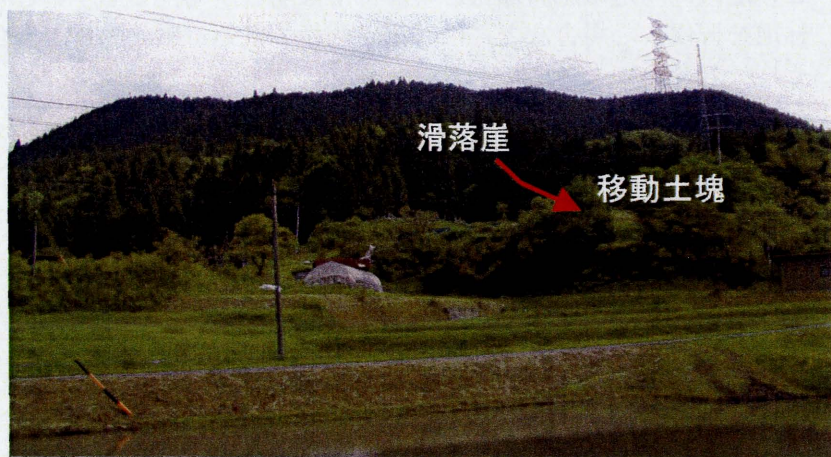
写真2-19 武並山北西斜面の地すべり地形

| 留意点 | 町内には現在も滑動している地すべりは認められないが、地すべり地形において道路や宅地造成等のために移動土塊を改変した場合に、土塊が再移動する可能性があり、排水処理などに注意が必要となる。 |

矢印：土塊の移動方向

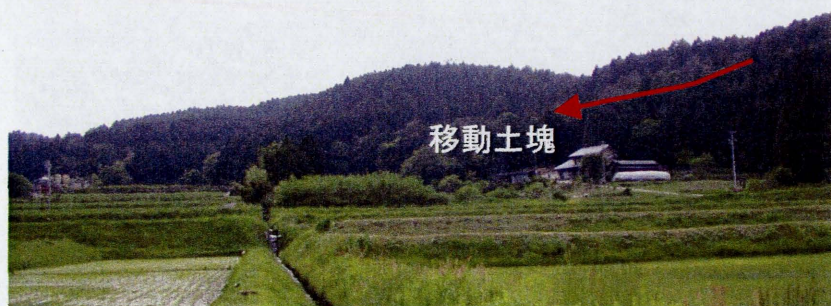
写真2-20 上平付近の地すべり地形

矢印：土塊の移動方向

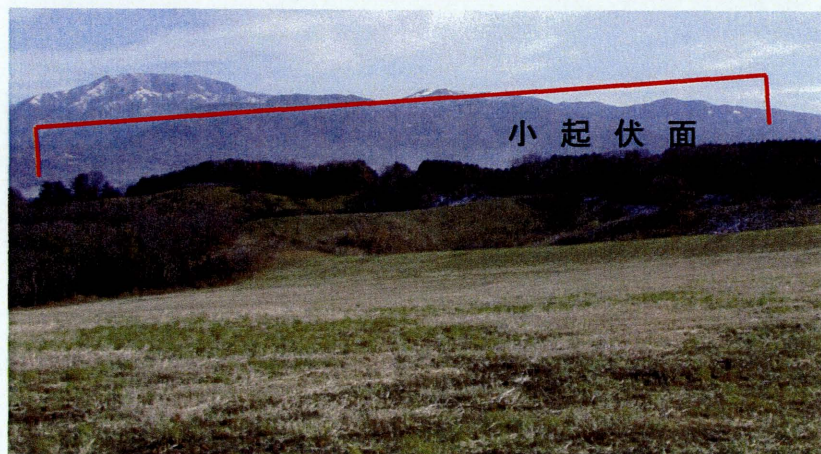
写真2-22 小起伏面(東濃共同模範牧場付近：手前は造成地)

赤線：小起伏面のおよその範囲

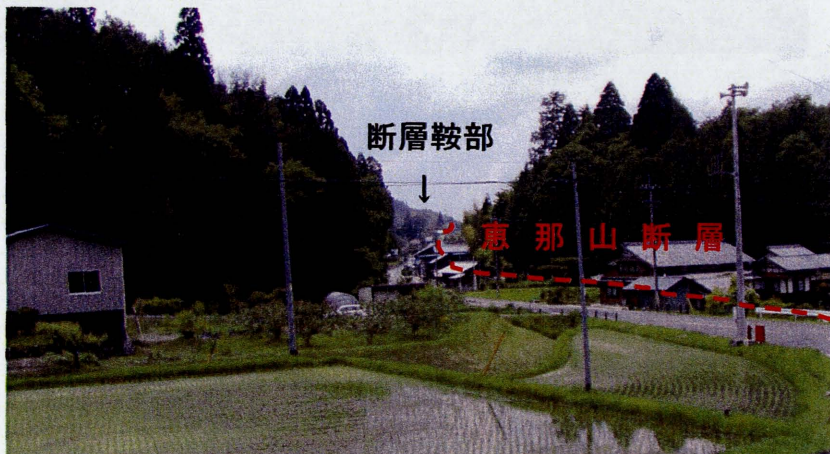
写真2-24 断層崖の延長上に生じた断層鞍部

赤破線：断層のおよその位置

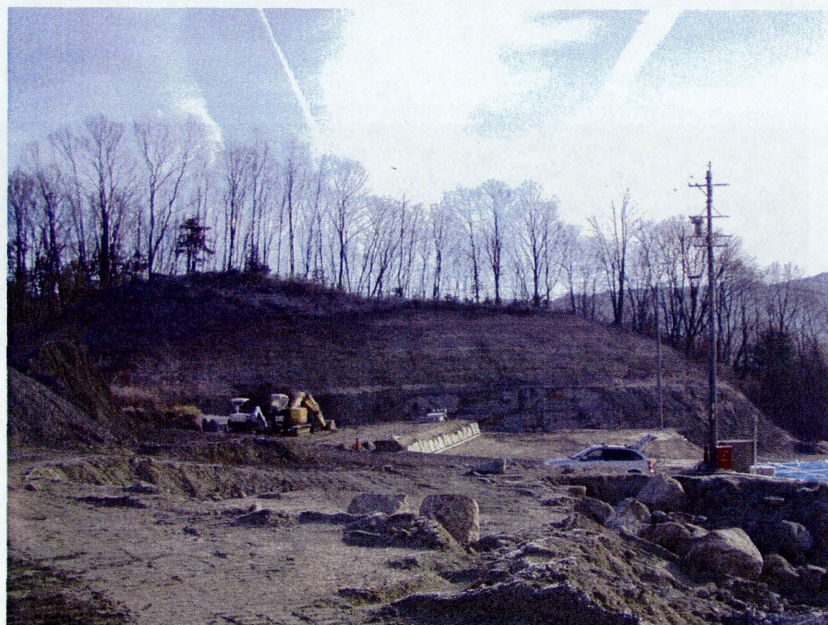
写真2-25 町内の造成地

| 留意点 | 適切に造成工事が施工されないと、大雨や地震発生時に法面崩壊などの災害を引き起こす可能性がある。 |

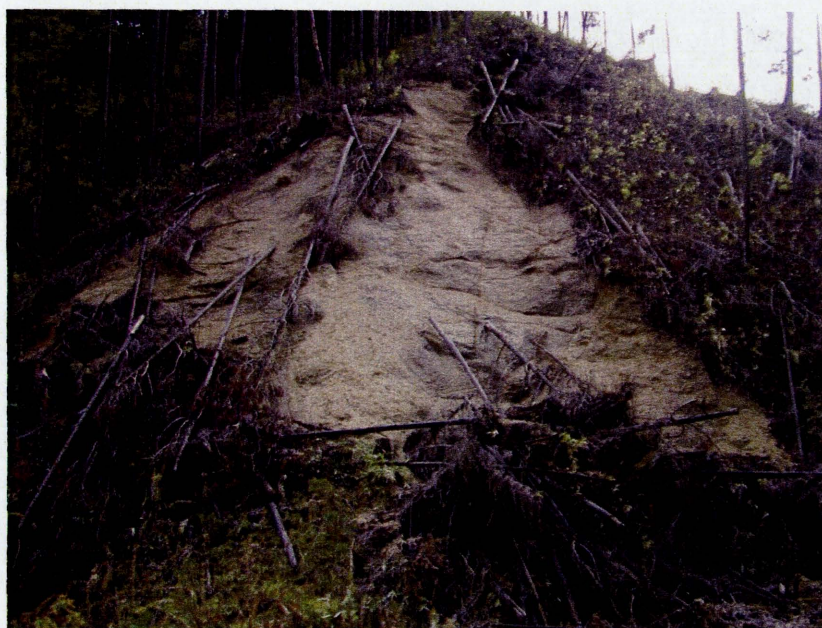
写真2-26 木ノ実峠に至る旧道沿いにみられる表層崩壊地

| 分 布 | 三森山から天瀑山にかけての町南部の花崗岩類からなる山地に多くみられる。 |
| 留意点 | 崩壊地は花崗岩類の山地地域に多く、人家の少ない地域であるが、林道などの道路に被害が及ぶおそれがある。2地点の航空写真に見られる崩壊の規模は、幅数m、長さ数十m程度の小規模なものが多く、花崗岩の表層風化部分の崩壊が多いものと考えられる。 |

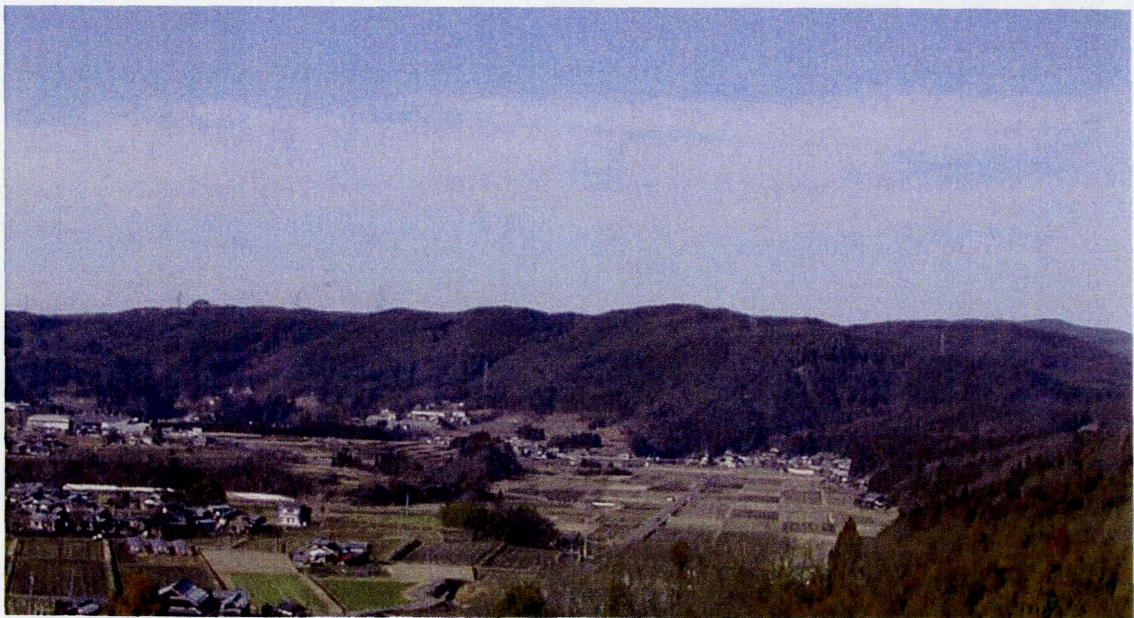
写真2-27 町北部の山頂部がなだらかな定高性山地
(農村景観日本一の展望台より北西方向を望む)

町北部(飯羽間川以北)の地域は、斜面中～下部が岩村川や湯壺川により侵食され、急傾斜の斜面となっている箇所が多く、谷底側(阿木川ダム湖側)からの概観は非常に険しい山地となっている。一方、斜面の上部は傾斜が緩やかな小起伏面となっているところが広く(写真2-1)、上平周辺には幅広い谷底も広がっているなど丘陵状の地形となっている。小起伏面は約300万年前から約200万年前かけて堆積した土岐砂礫層の堆積面の名残りとしてされており、小起伏面に位置する牧場の切土斜面には風化した礫を含む礫層がみられる。また、小起伏面の外縁部には不明瞭なものも含めて地すべり地形が多くみられる。

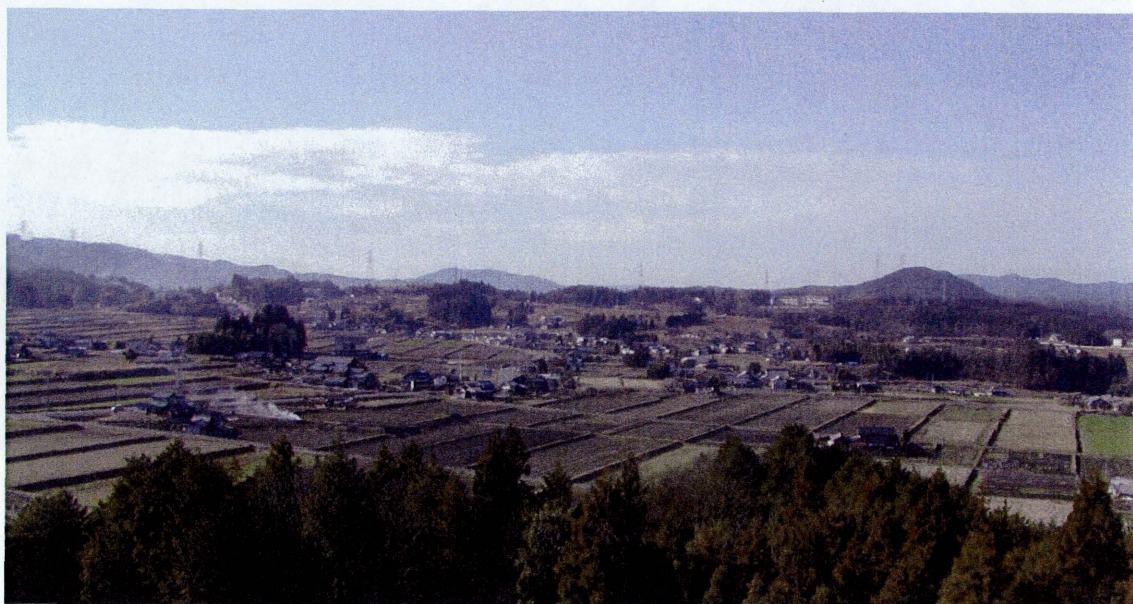
写真2-28 岩邑中学校周辺の段丘群

段丘は岩邑中学校が位置する台地を中心に広く分布しており(写真2-2)、4段に区分できるが、明確な形成年代は不明である。上位から1～4とした段丘のうち、段丘1は岩邑中学校周辺の丘陵頂部や富田北東側の台地の上に分布し、段丘2は新市場や大円寺、西富、中切、下切など、段丘3は中心部市街地や南富付近、西富の北方、飯羽間など、段丘4は中心部市街地や西富の東方、飯羽間などに分布している。

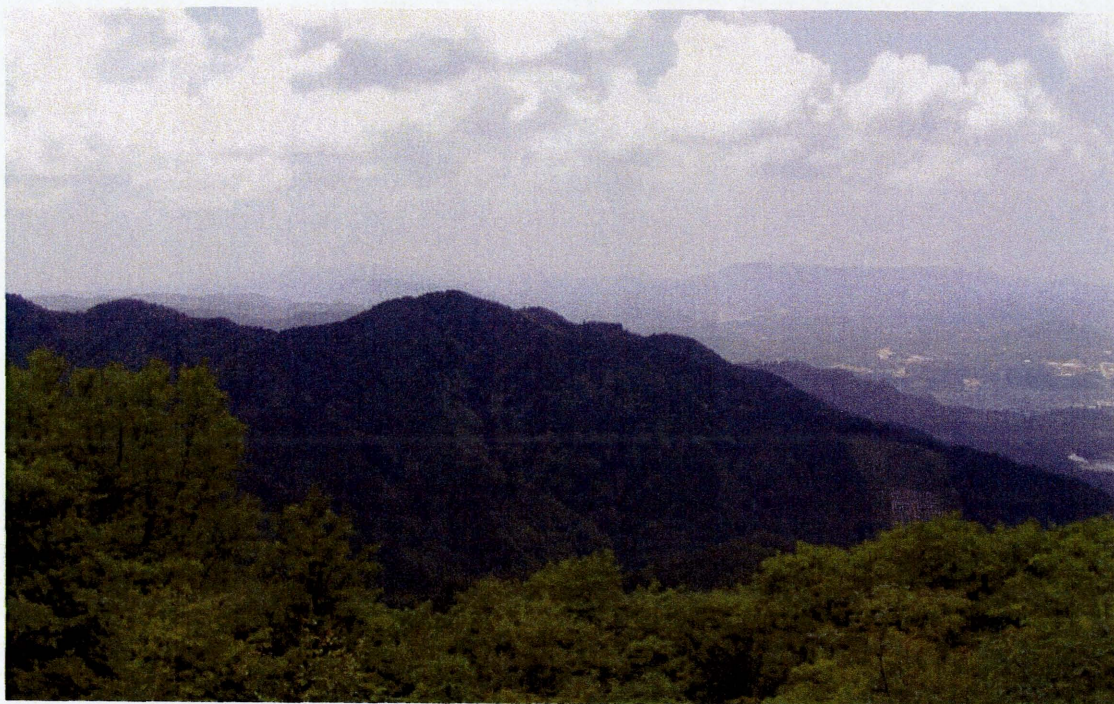
写真2-29 町南部の急峻な山地 (三森山山頂付近より水晶山を望む)

町南部、概ね恵那山断層以南の地域は、花崗岩類からなる山地 (写真2-3)で、東側から三森山(1,100.3m)、水晶山(958m)、城山(713m)、天瀑山(776.6m)などの山稜が連なっており、東から西に向かって高度が減じる傾向にある。

傾斜は稜線部や谷底を除くと30°以上の部分が多く急峻であり、細かく水系が入り込んでいる。地質は花崗岩類で、表層は風化してマサとなっている。

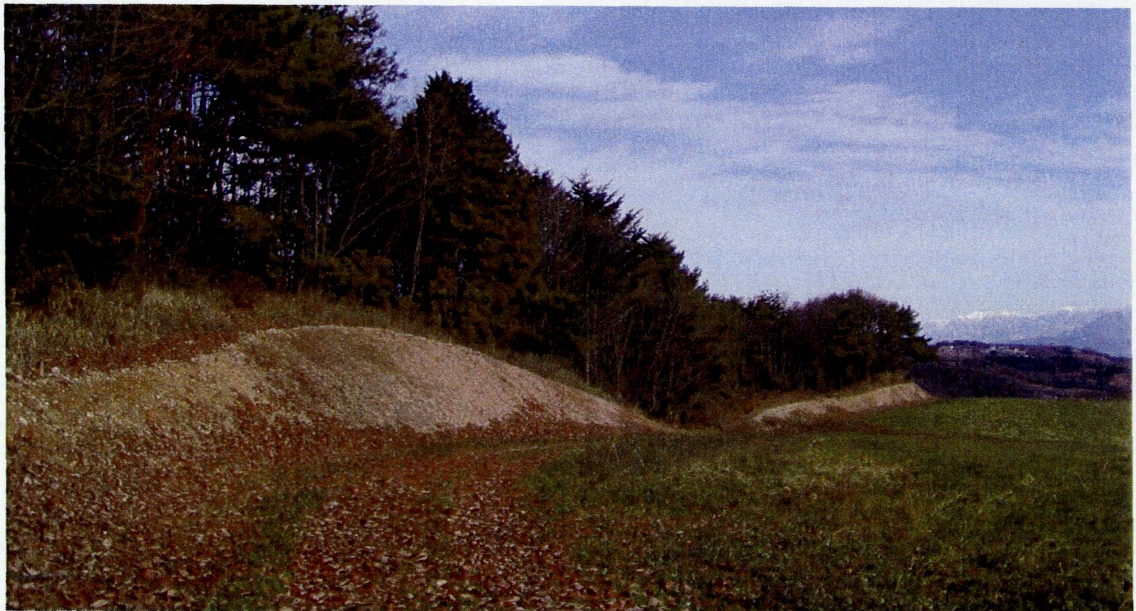
写真3-1 牧場の切土斜面に露出する土岐砂礫層

北部地域では、濃飛流紋岩類に属する阿木川溶結凝灰岩層が基盤となっており、その上に土岐砂礫層(およそ300万年前から200万年前にかけて堆積)が載っている。阿木川溶結凝灰岩は、阿木川湖周辺から下切、上切、夕立山周辺の広い地域に分布しており、緻密な硬岩からなる。南西側の分布境界は複雑に入り組んでいて、局所的に花崗岩が貫入したり、瑞浪層群が覆っていると考えられる。土岐砂礫層は阿木川溶結凝灰岩類の上部に堆積しており、地形的には小起伏面と対応すると考えられる。この付近の小起伏面は土岐砂礫層の堆積面の名残りと考えられ、牧場の切土斜面に露出する礫層には比較的細粒のチャート礫が多く含まれ、土岐砂礫層の上部層の特徴を示している(写真3-1)。

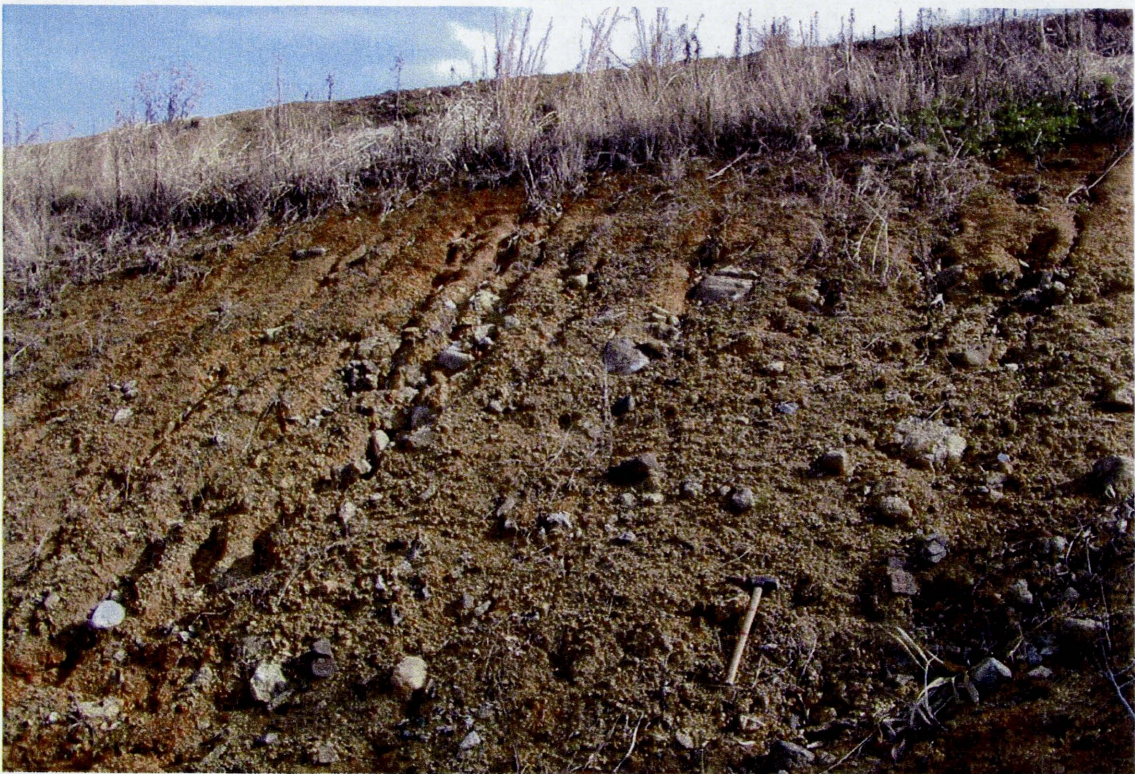
写真3-3 高位段丘の礫層がみられる切土斜面 (岩邑中学校付近)

中部地域には4段の段丘が分布し、高位、上位、下位、低位段丘に区分されている(写真3-3)。このうち高位、上位、下位段丘は更新世(洪積世:およそ1万年前以前)に形成されたと考えられ、低位段丘は段丘の高さなどから推定して完新世(沖積世:およそ1万年前以降)に形成されたと考えられる。これらの段丘の構成層は古い(高い)段丘ほど土岐砂礫層の堆積物(チャート等の古生層の礫や濃飛流紋岩類の礫)が混入しており、新しい(低い)段丘では現在の河床に多い花崗岩類の礫が多くなる。なお、一部には土岐砂礫層と区別のつかない礫層も存在していることから、一部の高位段丘堆積物は侵食されずに残った土岐砂礫層の可能性がある。

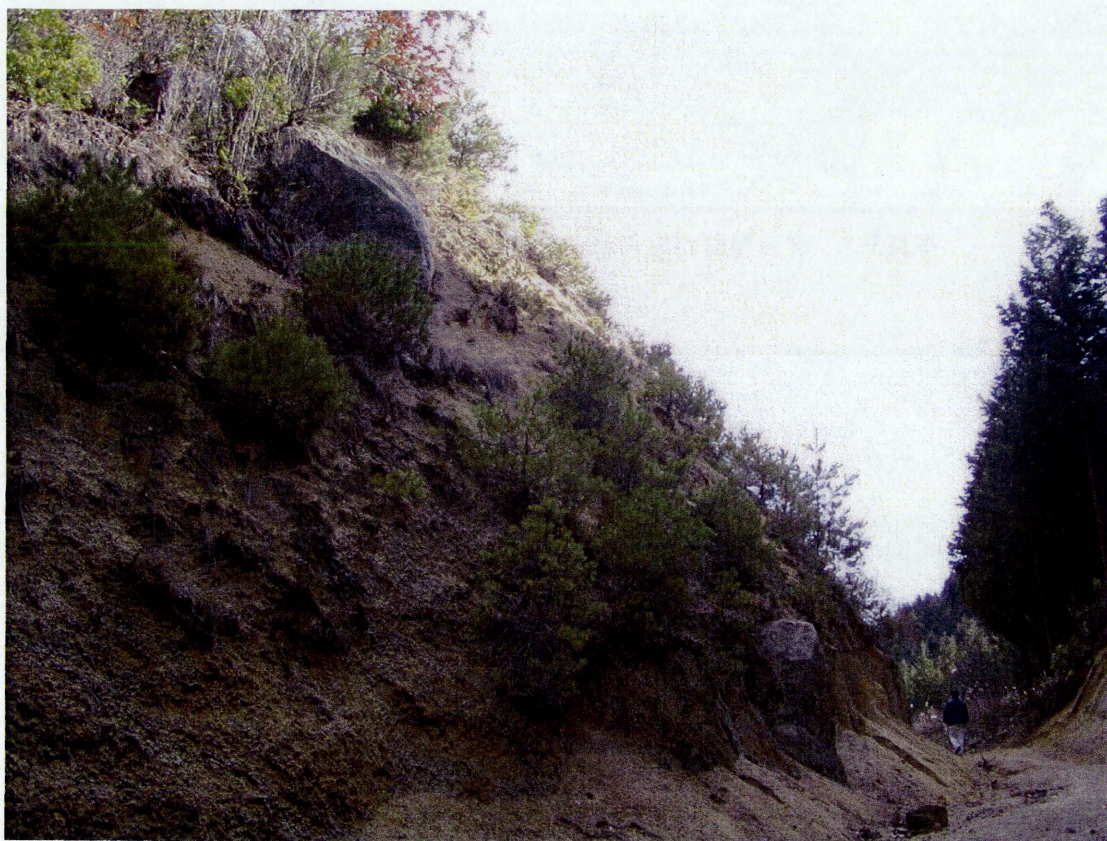
写真3-4 花崗岩類の風化が進みマサやコアストーンがみられる天瀑山付近の切土斜面

南部地域には花崗岩類が広く分布しており、急峻な山地となっている。三森山や水晶山付近の山地には粗粒の花崗岩が分布し、城山から天瀑山にかけての山地には中～細粒の花崗岩が分布している。武並山周辺の花崗岩と同様に風化してマサ化している箇所が多く、天瀑山付近の林道支線沿いには厚いマサと風化せずに残ったコアストーンがみられる(写真3-4)。

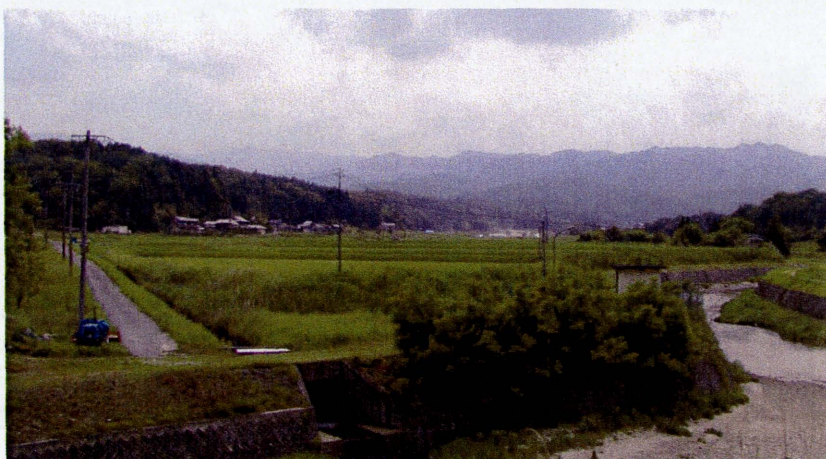
写真3-5 沖積層の堆積地域(下切の谷底低地)

| 層相・岩相 | 未固結の礫、砂、泥からなり、一般的には下流側ほど細粒になる傾向がみられる。沖積層分布域を流下する河川の所々で基盤が露出しており、沖積層の厚さは比較的薄いと考えられる。 |
| 特性 | 低地で水条件がよいところであるため、主に水田として利用されているが、大規模な洪水時には冠水する可能性が高い地域であり、溪流部では土石流の発生も懸念される。一般に沖積層は軟弱地盤として評価されるが、町内の場合、堆積層が薄く、砂礫分が多いため、比較的安定した地盤となっていると考えられる。 |

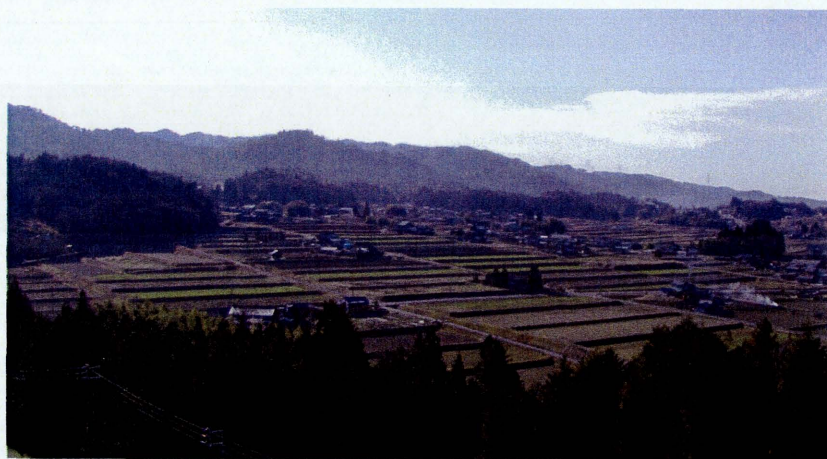
写真3-7 扇状地性堆積物の分布地域(富田の扇状地)

| 層相・岩相 | 未固結の礫、砂、泥からなり、下流側の河成堆積物より粗粒の砂礫が多い。 富田地区では上流側の水晶山や三森山が花崗岩地域であるため、堆積物中の礫の大半が花崗岩類の垂角～垂円礫となっている。 |
| 特性 | 比較的水条件がよいところであるため、主に水田として利用されているが、大規模な洪水時には冠水したり、土砂流出により田畑が埋没する可能性がある地域であり、上流側では土石流の発生も懸念される。砂礫分が多いため、比較的安定した地盤となっていると考えられる。 |

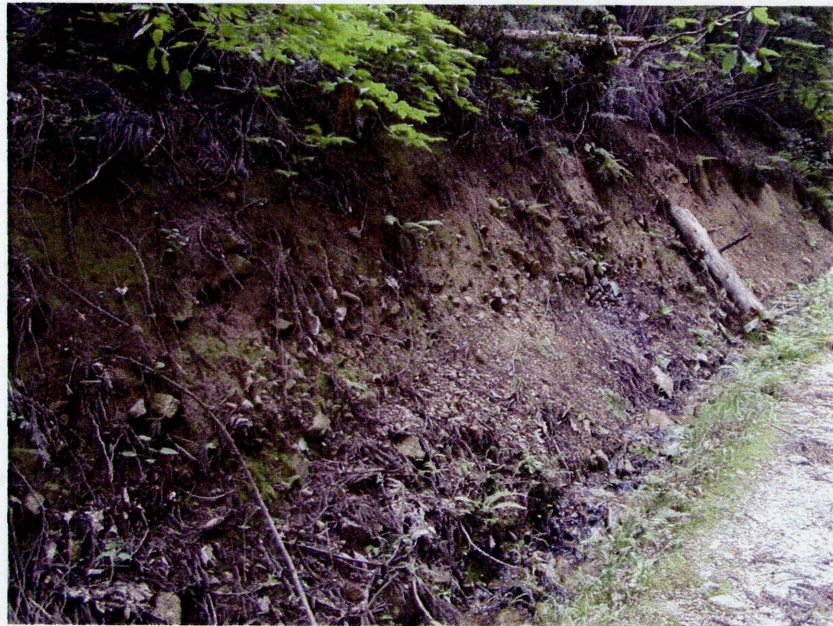
写真3-9 林道脇の切土法面にみられる崖錐堆積物

| 層相・岩相 | 斜面上～中部から崩落した基盤の角礫などからなるが、斜面上部に段丘堆積物などが分布する場合は、亜円礫～円礫が含まれることがある。一般に斜面の下部ほど厚く堆積している。 |
| 特性 | 傾斜地であるため主に林地となっているが、斜面下端部では整地して住宅や田畑として利用している場合もみられる。比較的勾配の緩い斜面であり、手を加えなければ安定しているが、大規模な切土工事により不安定になり、崖崩れや地すべりが発生する可能性がある。 |

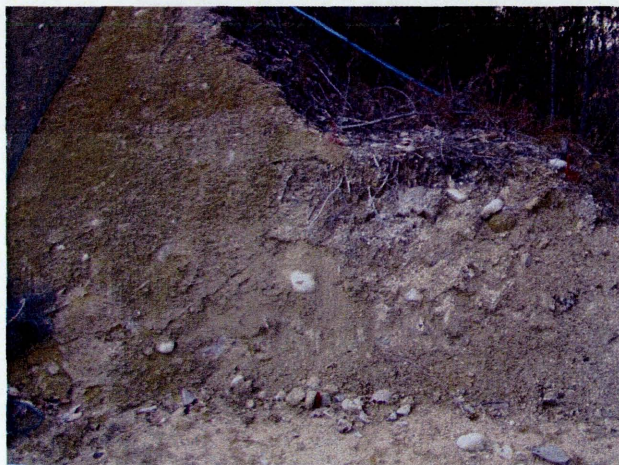
写真3-10

| 層相・岩相 | 未固結の礫、砂、泥からなる。高位及び上位段丘構成層には土岐砂礫層の二次堆積の礫が多く含まれるため、現在の水系の流域内には分布しないチャートや片岩類の礫も多く含まれる。 |

町北東部の高位段丘にみられる
砂礫層（高位段丘構成層）

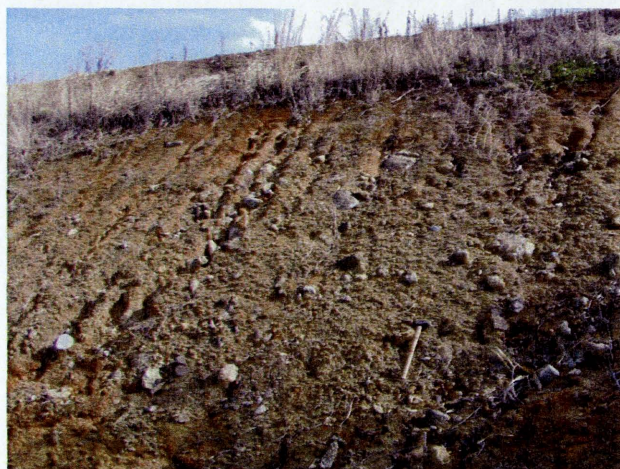
写真3-11

岩邑中学校周辺の高位段丘の
段丘構成層

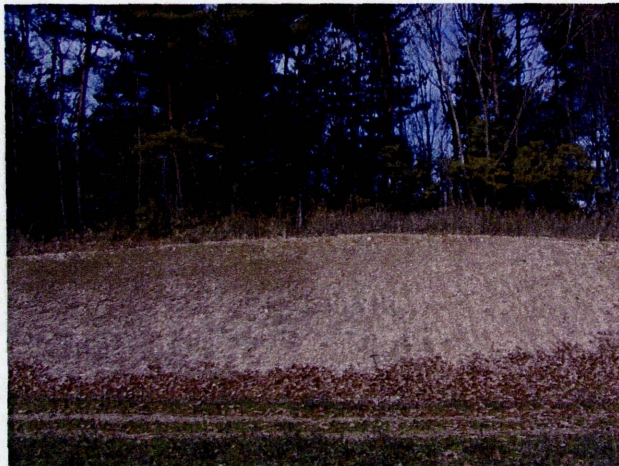
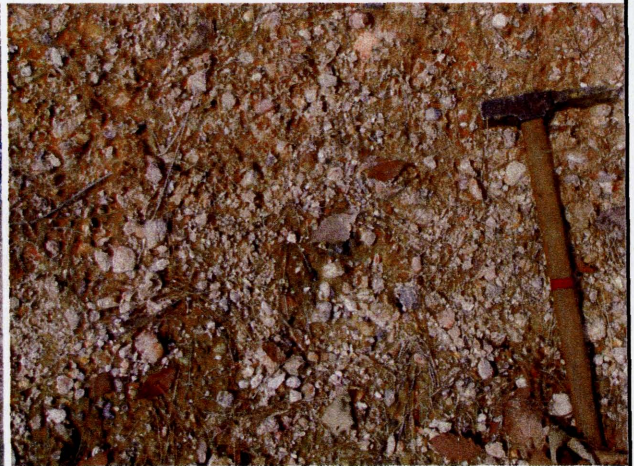
| 層相・岩相 | 未～半固結の礫・砂・泥からなり、水系が北から南へ流下していた頃の堆積物のため、現在の水系の流域内には分布しないチャートや片岩類の亜角礫～亜円礫が多く含まれており、現在の扇状地性堆積物と比べると花崗岩類の礫は少ない。 |

写真3-12, 13 東濃共同模範牧場の切土にみられる土岐砂礫層 (左上・右上)

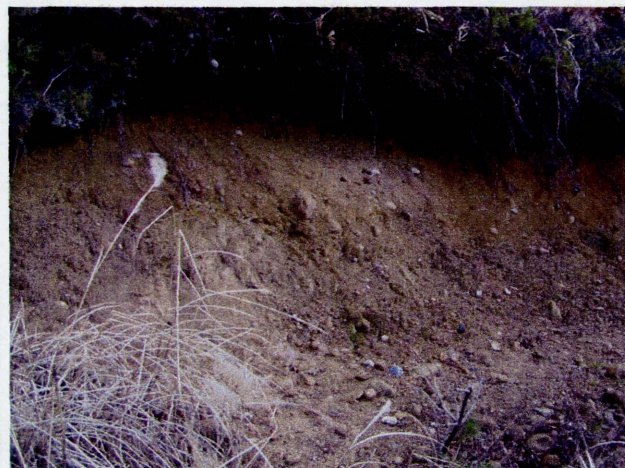
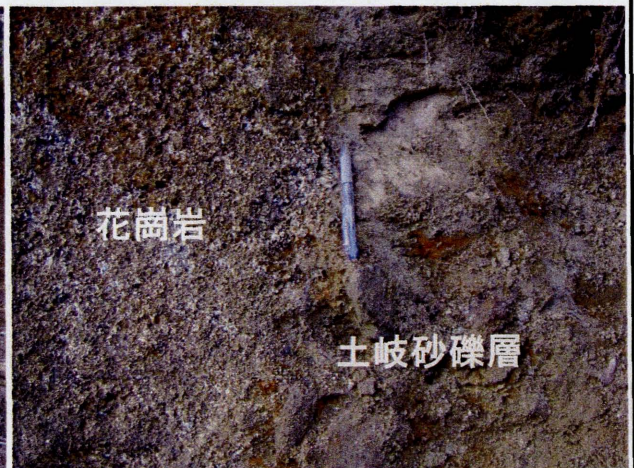
写真3-14, 15 恵南林道脇にみられる土岐砂礫層 (左下, 右下: 花崗岩と接している)

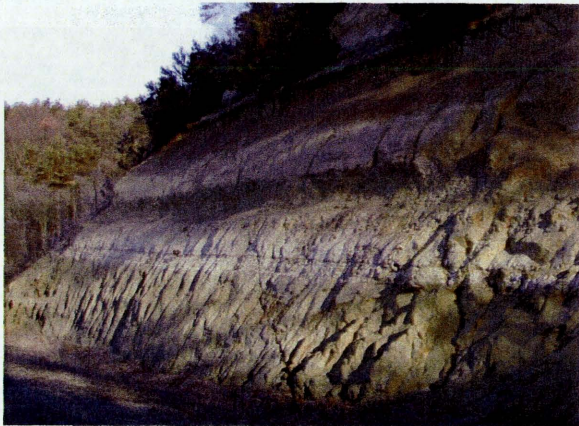
写真3-16 瑞浪層群遠山累層

| 層相・岩相 | 上部の遠山累層は凝灰質で無層理の中～細粒砂岩、凝灰質シルト岩・凝灰質シルト岩～泥岩と砂岩の互層等からなり、貝類化石や植物化石などを産する。 下部の阿木累層は細粒の軽石粒を多く含む砂岩～シルト岩や礫岩等からなる。 |

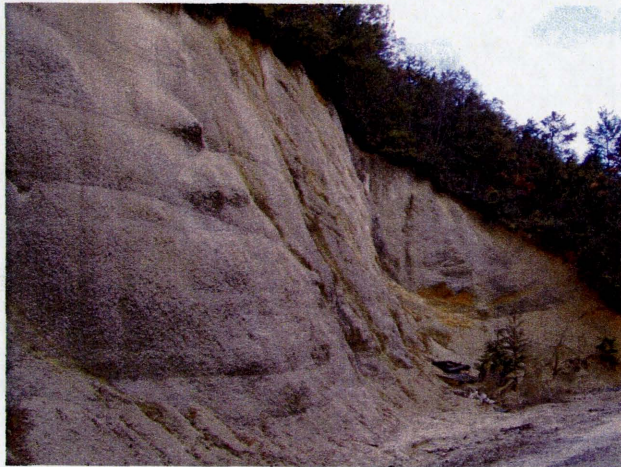
写真3-20 花崗岩類の露頭

| 層相・岩相 | 三森山や水晶山付近の山地や武並山周辺には粗粒の伊奈川花崗岩が分布し、城山から天瀑山にかけての山地には中～細粒の苗木花崗岩や武節花崗岩が分布している。 |
| 特 性 | 本来は固結した硬岩であるが、風化してマサになっている場所が多い。マサ化している箇所は地形改変が容易なため、造成地となっていることがあるが、のり勾配が不適切であると、のり面崩壊に至る可能性がある。また、マサの中に風化していない岩塊(コアストーン)が含まれることがあり、切土斜面で抜け落ちて落石となる危険がある。 |

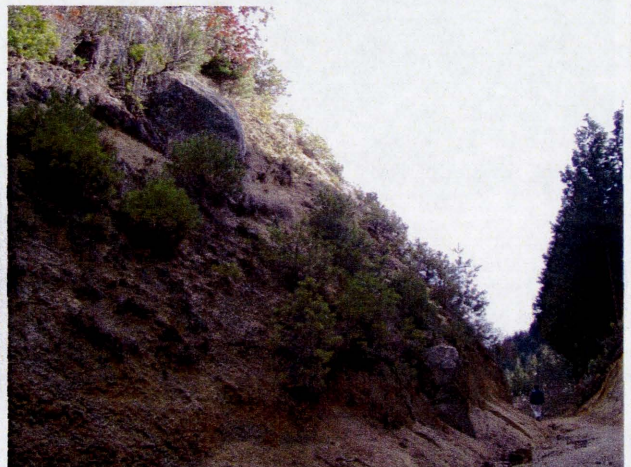
写真3-21

マサの切土斜面、コアストーンがみられる

岩村町内に分布する花崗岩類に木宮(1981)の区分を大まかにあてはめると、岩村川上流部などの谷壁斜面下部は「花崗岩」や「風化花崗岩」にあたり、丘陵地や天瀑山付近の小起伏面などは「マサ」や「風化花崗岩」にあたる(写真3-32)。丘陵地に分布する「風化花崗岩」や「マサ」は人工的な改変が容易であり、工業団地や住宅地などとして造成されているが、造成した際の法勾配が適切でないと法面崩壊などの危険があり、コアストーンを含むマサの斜面の場合は落石が発生する危険性がある(写真3-21,23参照)。

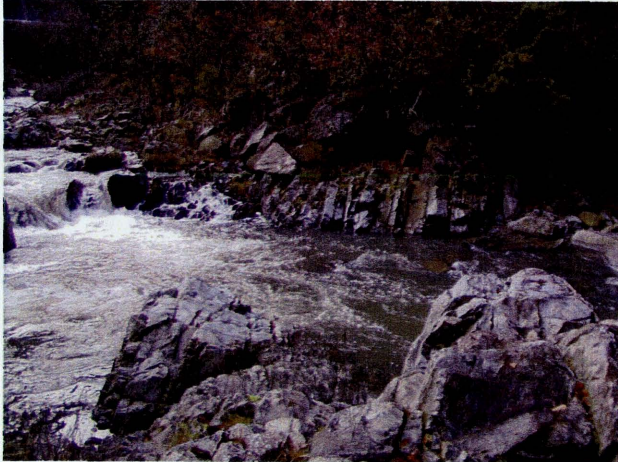
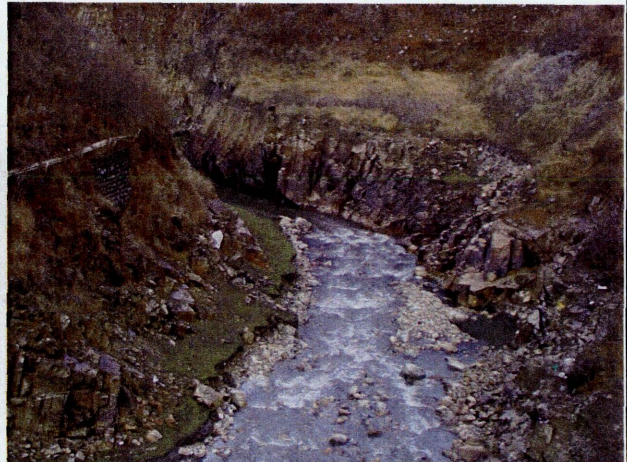
| 層相・岩相 | 固結した岩石であり、結晶が径2~3mmの有色鉱物が多い流紋岩~流紋デイサイト質の溶結凝灰岩からなる。 |
| 特性 | 固結した硬岩であり、風化部は薄く、硬岩が露出している箇所が多い。特に、下切から阿木川湖にかけての岩村川沿いには、阿木川溶結凝灰岩が連続して露出しており、渓谷的な景観をなしている。硬い地質のため、急斜面を形成することが多く、落石等に対して注意する必要がある。 |

写真3-24, 25 岩村川沿いにみられる濃飛流紋岩類(左上、右上ともに阿木川溶結凝灰岩)

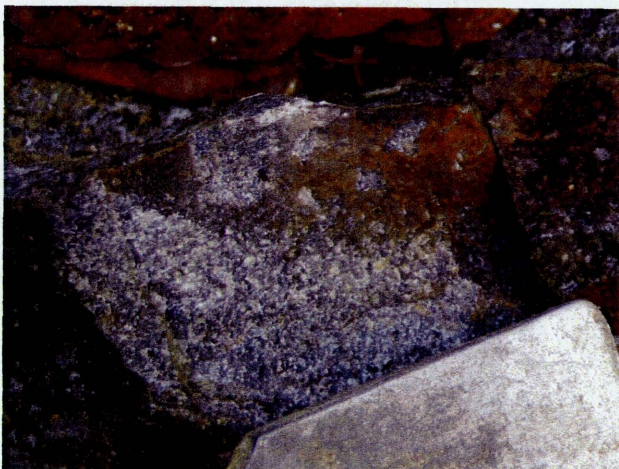
写真3-26

阿木川溶結凝灰岩

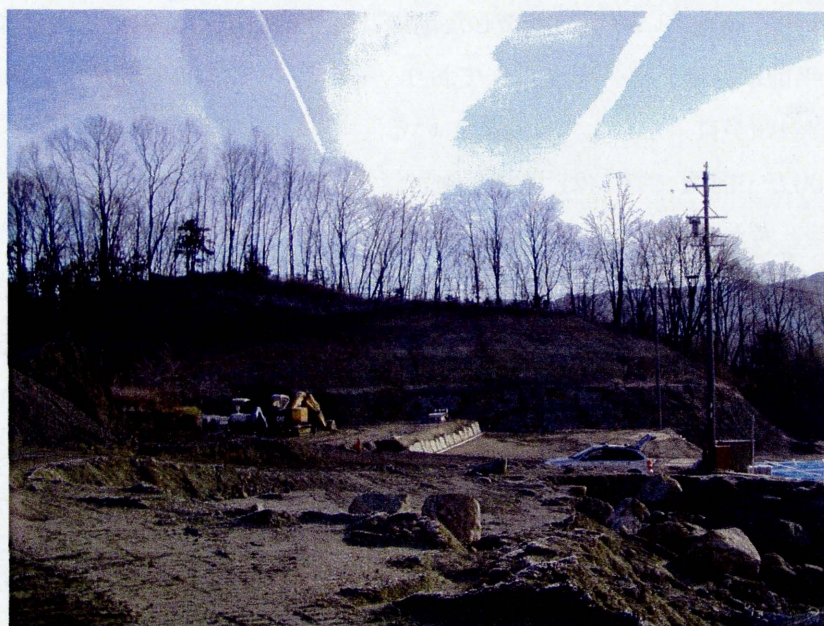
写真3-27 町内の造成地

| 層相・岩相 | 主に造成した際の切土斜面から発生した土砂を用いていると思われる。 |
| 特 性 | 排水工の配置や盛土ののり法勾配を適切に施工しないと、のり面の崩壊等の災害につながる可能性がある。 |

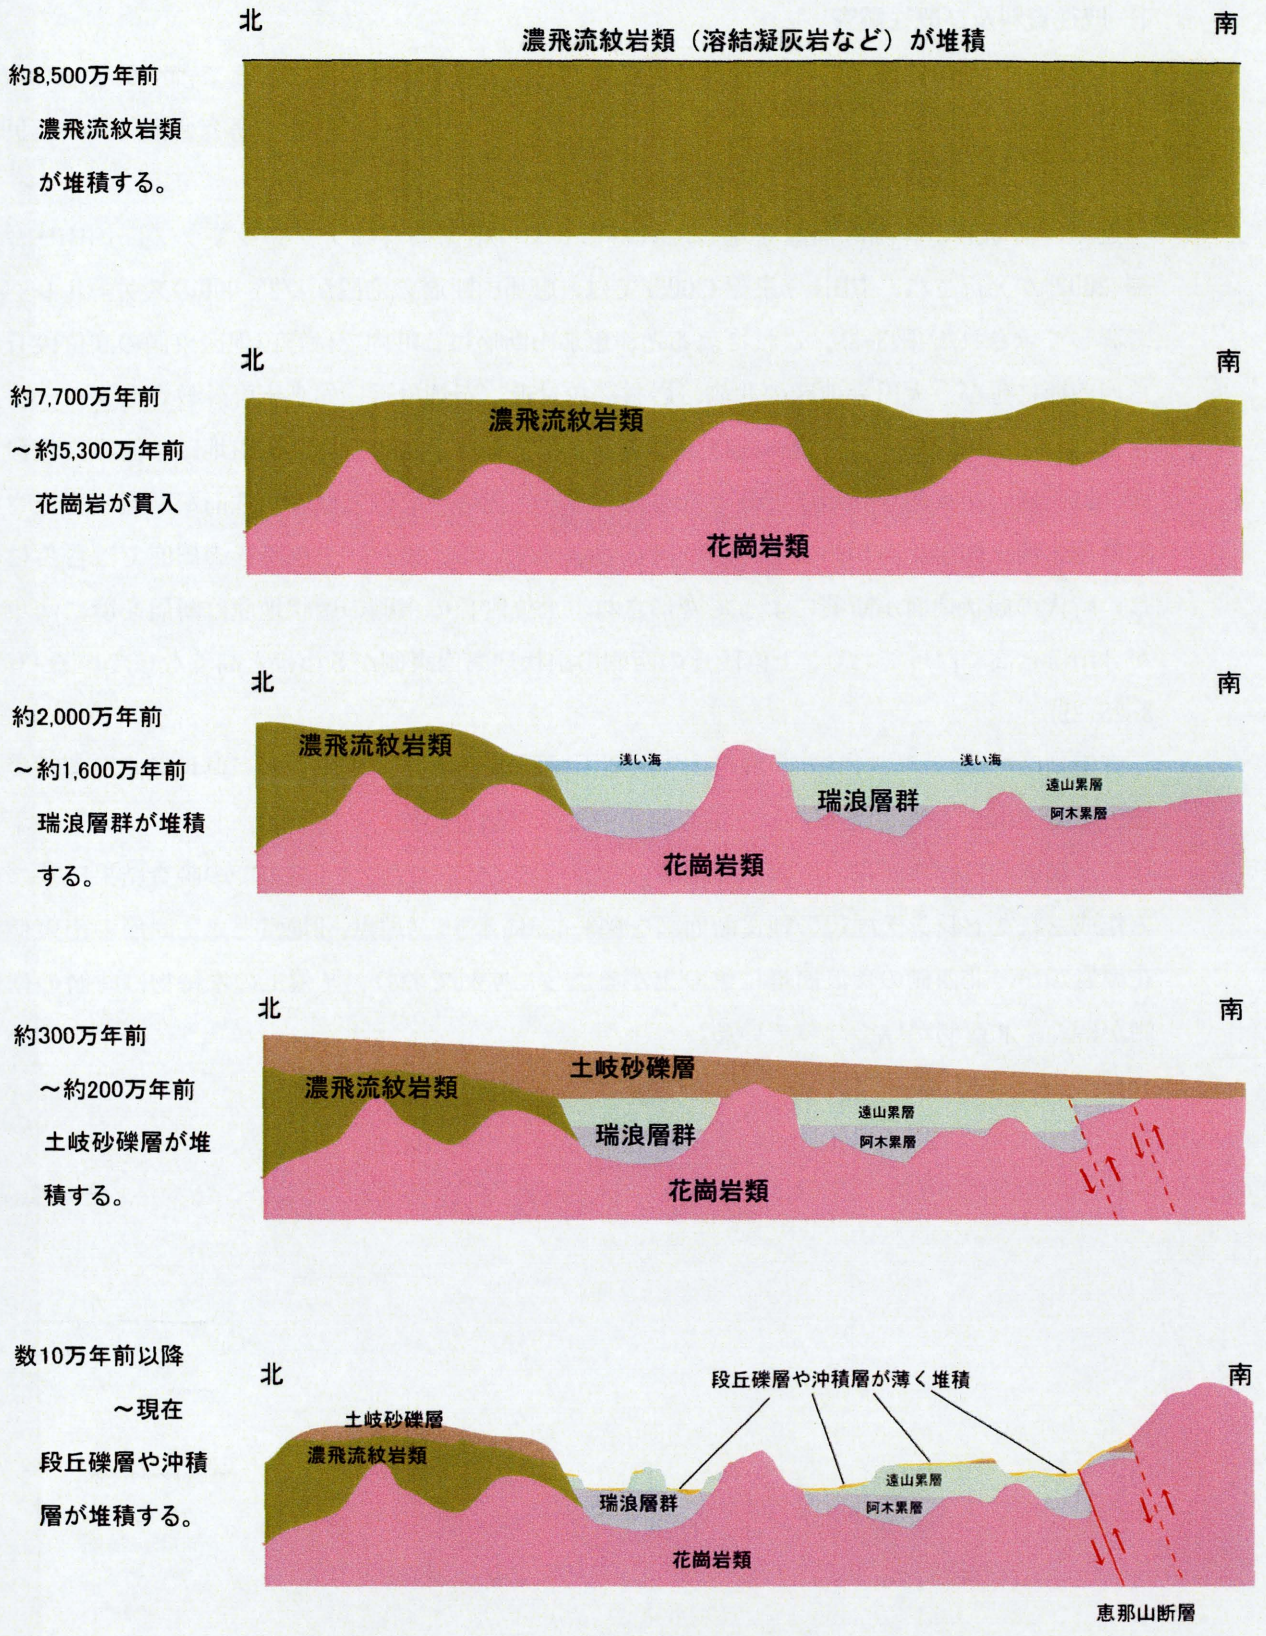
図3-2 概略地質構造及び地史図 (既存文献より整理して作成)

約2,000万年前頃までには、濃飛流紋岩類と花崗岩類は侵食を受けて凹凸がある地形を形成していたと考えられ、瑞浪層群が堆積する約2,000万年前～約1,600万年前頃には、花崗岩類からなる小島が点在する湖や内湾の浅い海になり、湖成層や内湾性の堆積物が堆積したと考えられている。このため、この時期の地層から貝などの化石が多く産する。

約300万年前～約200万年前にかけては、北から南へ流れる水系によって、土岐砂礫層が堆積したと考えられ、土岐砂礫層にはチャートなどの現在の水系の流域内では産しない礫を含む。その後、土岐砂礫層やその他の地層を侵食して丘陵や台地が形成されて、段丘礫層が堆積した。

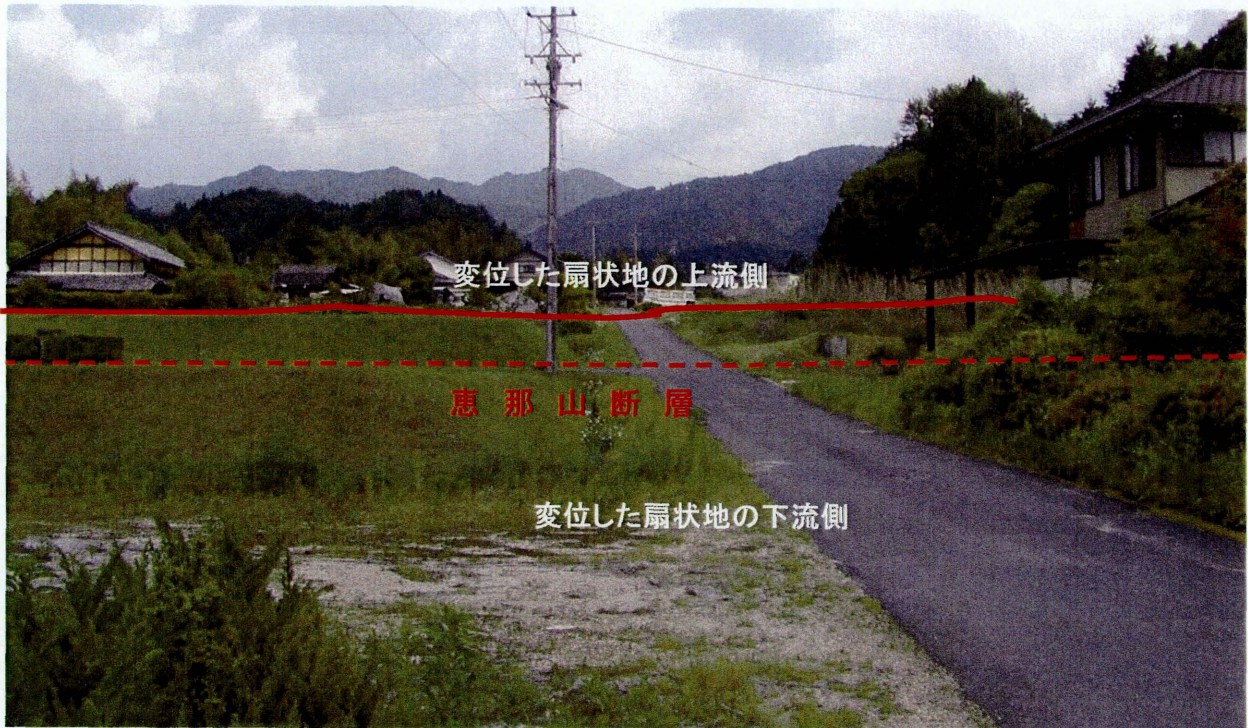
写真3-28 断層により変位（南東側隆起）した扇状地（大円寺の段丘2の東側）

赤線：変位した扇状地面（上流側）、赤破線：断層のおよその位置

近年、活断層の詳細な位置を示した資料として「活断層詳細デジタルマップ」(中田・今泉編, 2002)が発行され、中田・今泉編(2002)では、恵那山断層の位置が1/25,000のスケールレベルで詳しく示された(図3-3)。これによると、恵那山断層は、町内では富田地区東側の高位段丘から西南西に延び、大円寺地区の北側、岩村高校付近、石畑付近、知多市野外教育センター付近をとおり、山岡町の水口付近へ抜けているとされている。このうち、富田地区東側の高位段丘面では断層の南東側が10mほど高くなっており、大円寺の北側では扇状地面が断層で変位されて断層の南東側が比高10mほどの上位段丘となっている。また、上位段丘の周囲ではさらに新しい時代の扇状地面が断層によって変形され、上位段丘の東側の扇状地面は断層を境に南東側が3mほど高くなっており、上位段丘の西側の扇状地も南東側が5mほど高くなっている(写真3-28, 29)。

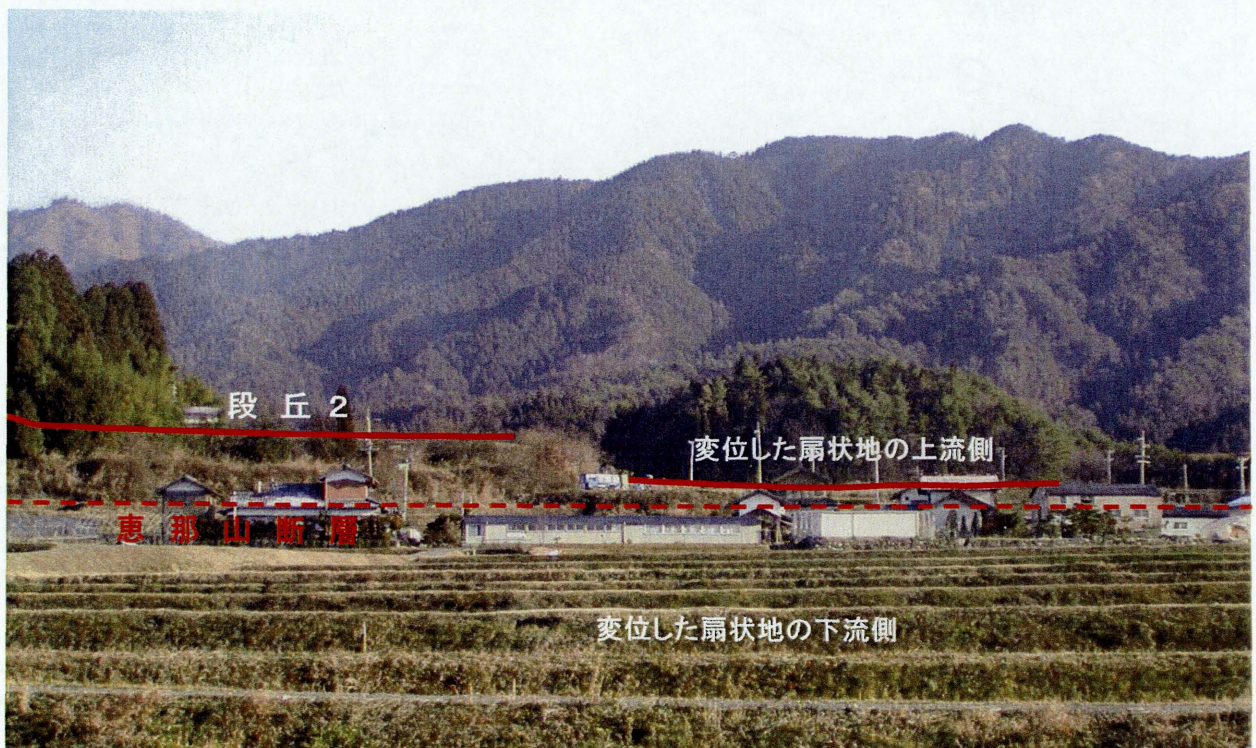
写真3-29 断層運動により変位（南東側隆起）した扇状地（大円寺の段丘2の西側）

赤線：変位した扇状地面（上流側）、赤破線：断層のおよその位置

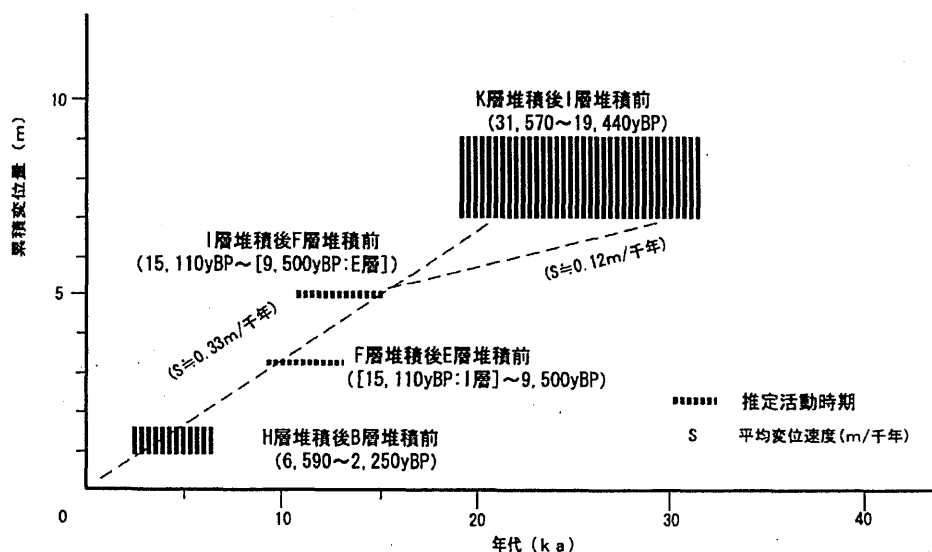
図 3-6 恵那山断層富田地区トレンチ調査での推定活動時期及び平均変位速度

富田地区(図 3-3 の B 地点)でのトレンチ調査の結果から、断層を挟んだ地層の厚さの違いや堆積物の年代によって恵那山断層の活動履歴を読みとり、約3万年前以降、少なくとも4回以上の活動があったと判断している(表 3-2, 図 3-6)。最新活動時期は 6,590yBP~2,250 yBP で、恵那山断層の平均変位速度は約0.33m/千年、活動度はB級と評価している。

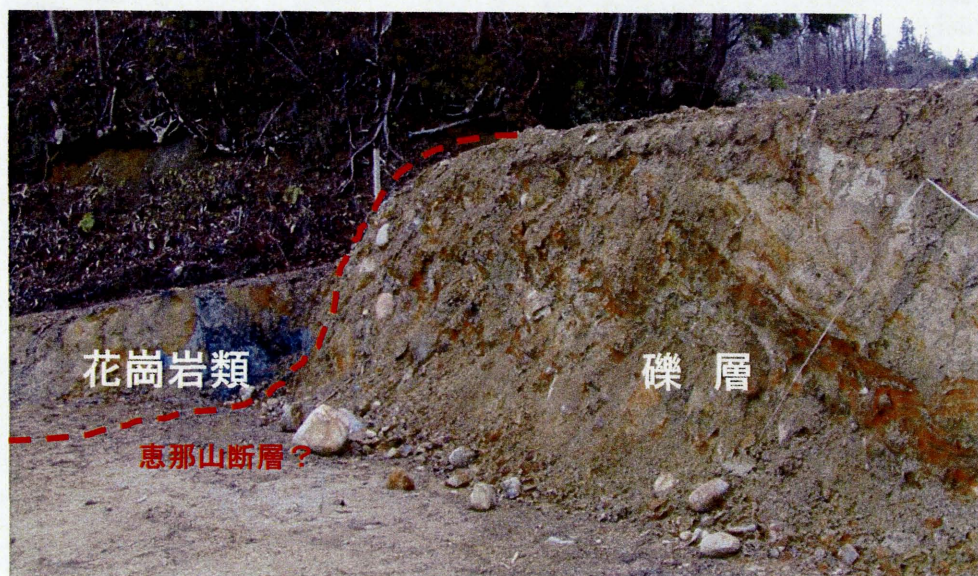
写真3-30 知多市野外教育センター西方(D地点)の露頭

知多市野外教育センター西方の断層線上にあたる位置(図3-3のD地点)で花崗岩と礫層(瑞浪層群下部の礫層または土岐砂礫層)の境界が確認できる露頭がみられた(写真3-30)。この露頭は露出している部分が少なく、変位基準になるものがないため、活断層の露頭であると断定はできないが、境界部の花崗岩が変質している点や礫層の層理面が地質境界部で引きずられるように変位していることから、この地質境界は活断層である可能性が高い。

赤破線：断層が推定される位置

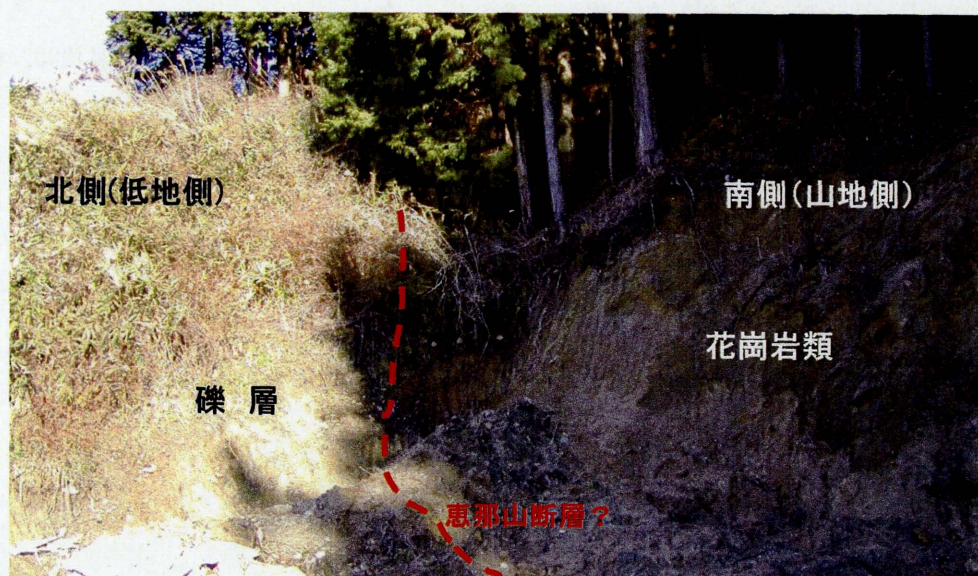
写真3-31 石畑(E地点)の不明瞭な地質境界の露頭

また、同様な露頭は石畑(図3-3のE地点, 写真3-31)でもみられたが、こちらはさらに不明瞭である。

赤破線：断層が推定される位置

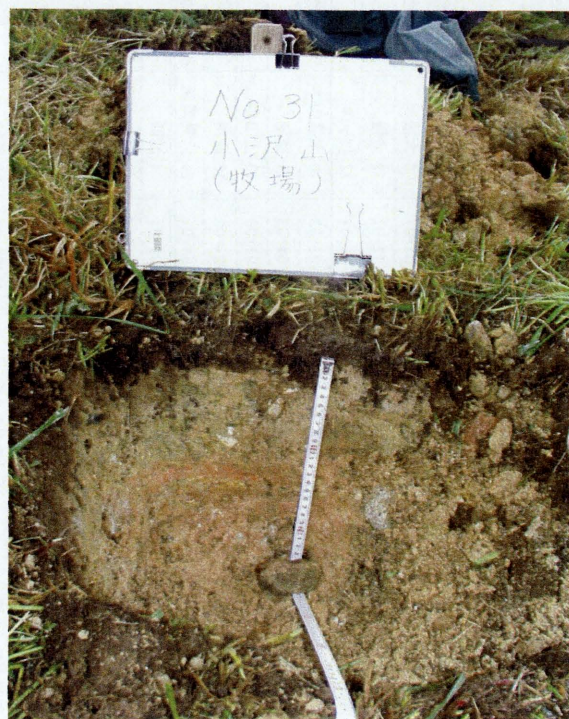
No.31 (小沢山)

| 土壌名 | 黒ボク土壌（厚層黒ボク土壌・淡色黒ボク土壌） | |
| 性質 | 火山灰が堆積し、腐植化して強い黒色を呈すようになる。2箇所ではA層が25cmを超える厚層黒ボク土壌であった。耕地 (No.16) では表層の腐植質が削剥された様相の淡色黒ボク土壌が確認された。 | |
| 留意点 | 火山灰中の活性アルミニウムがリンを吸収し、養分としてはリンが不足しがちであり、酸性に偏るため、農耕地においてはリンと石灰を中心とした施肥を行う必要がある。腐植に富むため、畑作・果樹等には比較的良好である。 | |

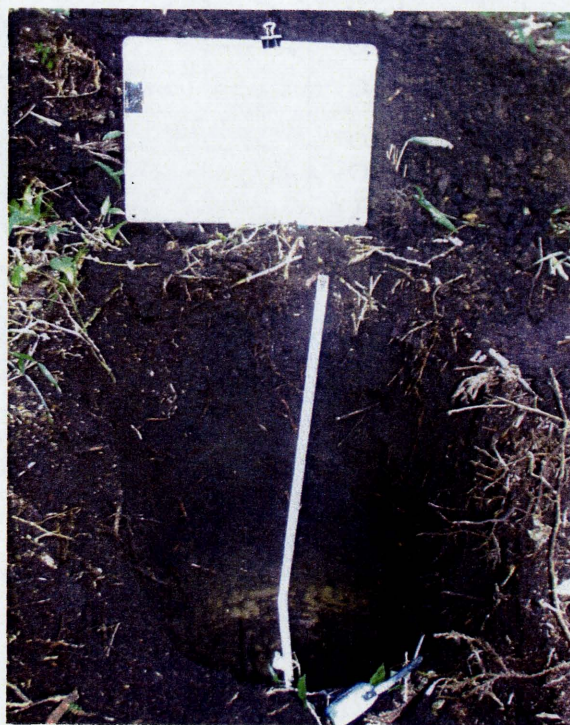
No.9 (上野山)

| 土壌名 | 乾性褐色森林土壌 | |
