岩村町の土地

—岩村町土地分類細部調査 報告書—

平成 16 年 9 月

岐阜県恵那郡岩村町

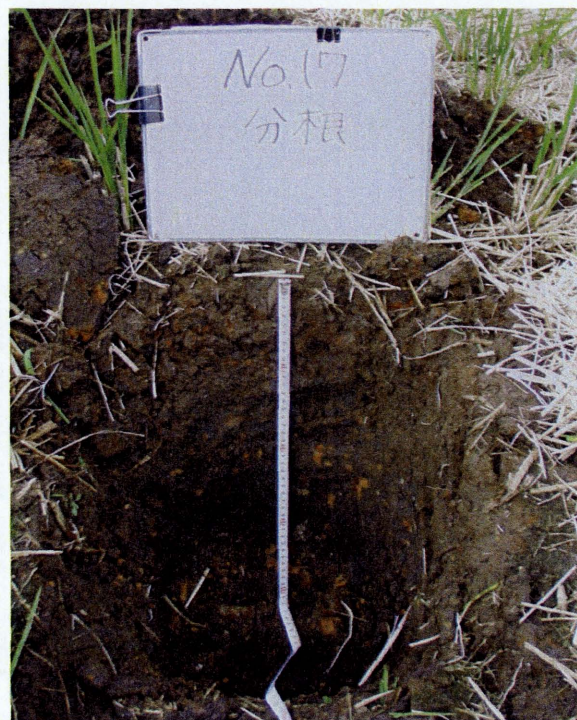
| 土壌名 | 粗粒灰色低地土壌 | |
| 性質 | 次表層が灰色を示し、土性が壤質ないし砂質である。粗粒質のため水はけが良好である。マサを母材とした土壌が多く見られた。また富田の一部では、活性アルミニウム反応を若干示した。 成因は、マサなどが灰色化変成しつつ流下し、堆積してできたものと考えられる。 | |
| 留意点 | 地下水位はやや低く、水田として利用した場合は表面水型の乾田である。土性が粗粒のため、下層まで粗粒の場合、水落ちが懸念される。水落防止のために、鋤床を十分に固めておく必要がある。畑地として利用する場合は、鋤床を破碎すると、排水に対応ができる箇所が多い。 | |
