# 旭村土地分類細部調査 報告書

平成16年3月

山口県阿武郡旭村

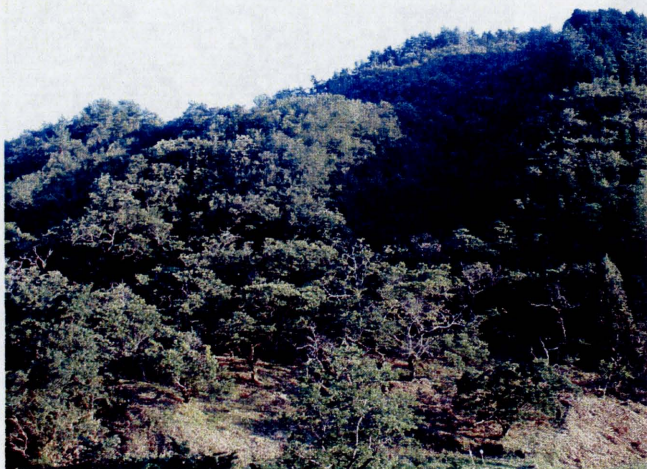
地すべり地形  
右上の影部が滑落崖、左に向かって移動した。  
(舞谷)

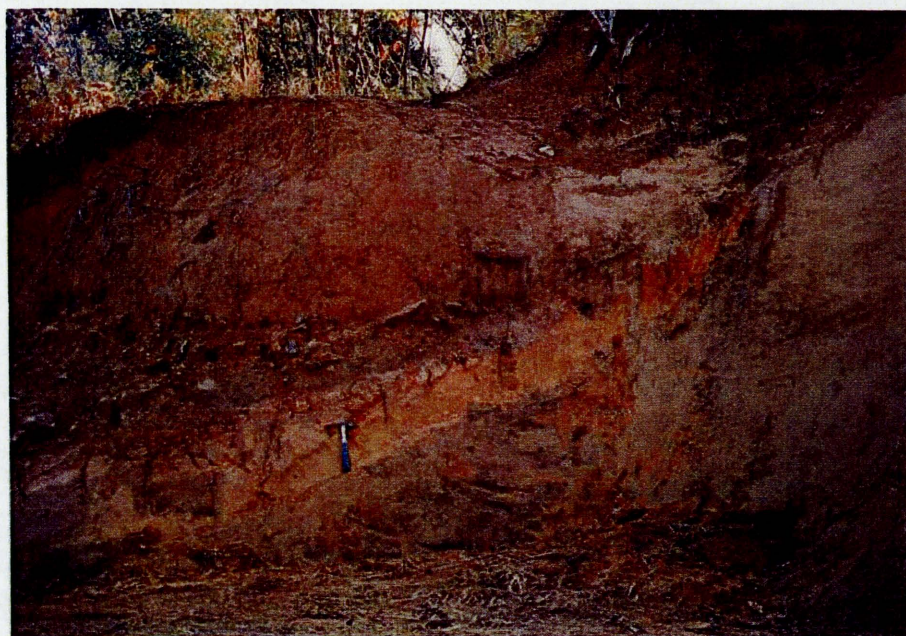
写真Ⅱ.2-2 確認された露頭

ハンマーの部分が始良Tn(AT)火山灰で、その直下は白亜紀の花崗閃緑岩からなる。

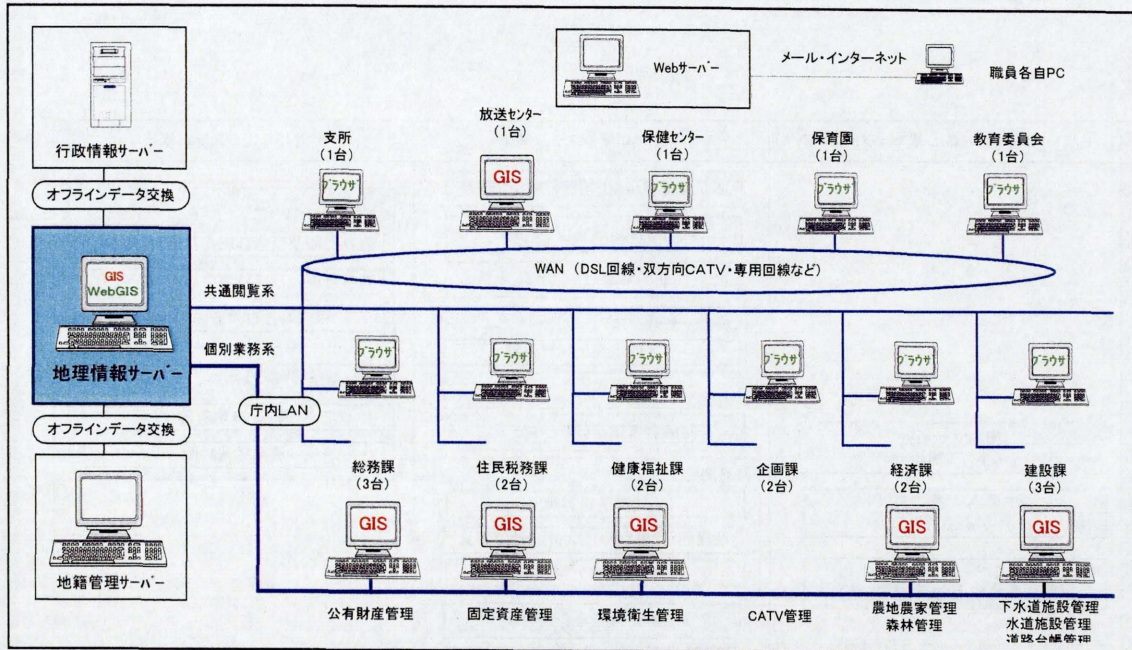
図V. 2-4 GISシステムのネットワークイメージ

GISシステムは、セキュリティ対策を考慮して、庁内6課及び村内の5箇所の支所・施設にPCを配置しクライアント/サーバ方式で運用されているクローズド系の行政情報ネットワーク上に構築するものとし、地理情報サーバのもとに運用管理を行うものとした。

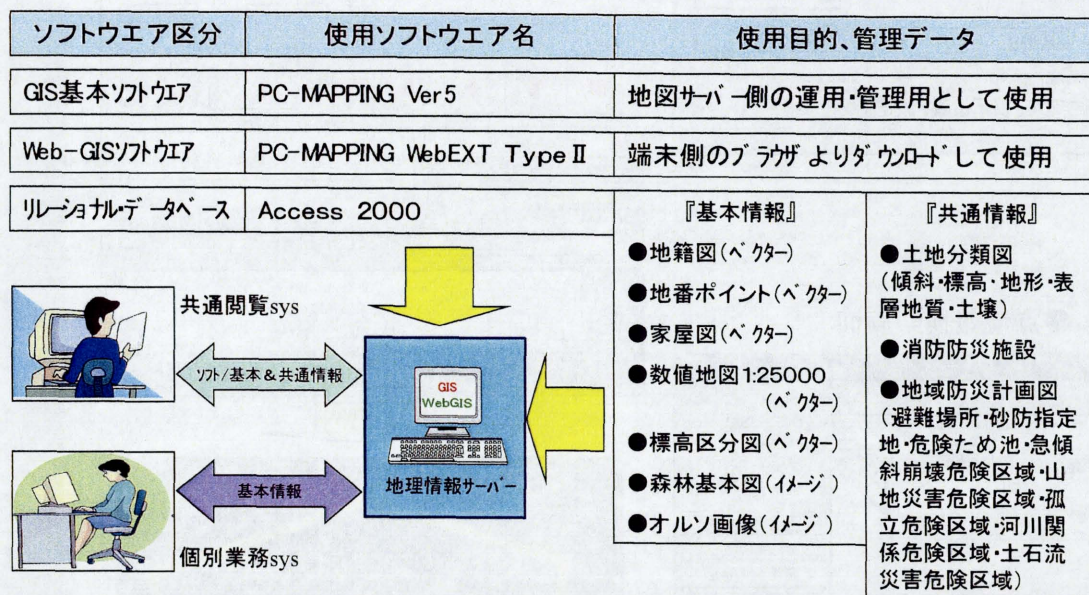
図 V. 4-1 地理情報サーバーに格納したソフトウェア及び管理データ

地理情報サーバーは、GISを統合型で運用する上での基本である空間データ（『基本情報』と『共有情報』）の維持管理とデータの更新、『共有情報』の配信を担当する、旭村GISシステムの中核となるシステムで、役場一階のコンピュータールーム内に設置され、以下のソフトウェア及び空間データが格納されている。
