土地履歴調査（宮崎地区）

調査成果の利活用事例集

平成 29 年 3 月

国土交通省 国土政策局 国土情報課

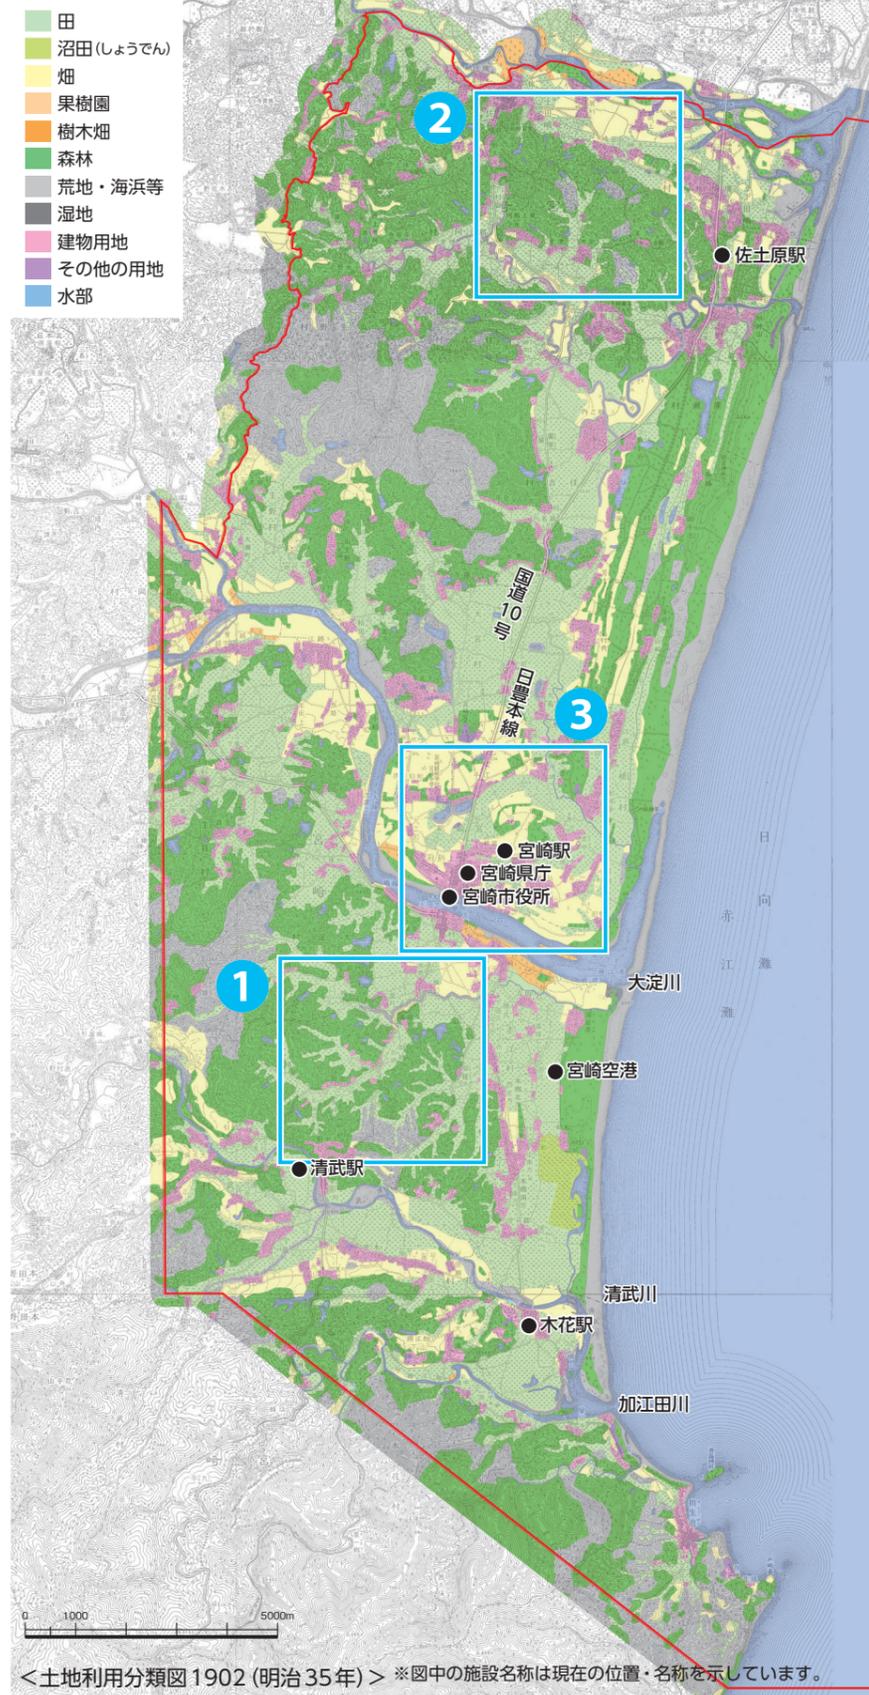
●土地利用分類図から110年前の土地利用を知ることができます。

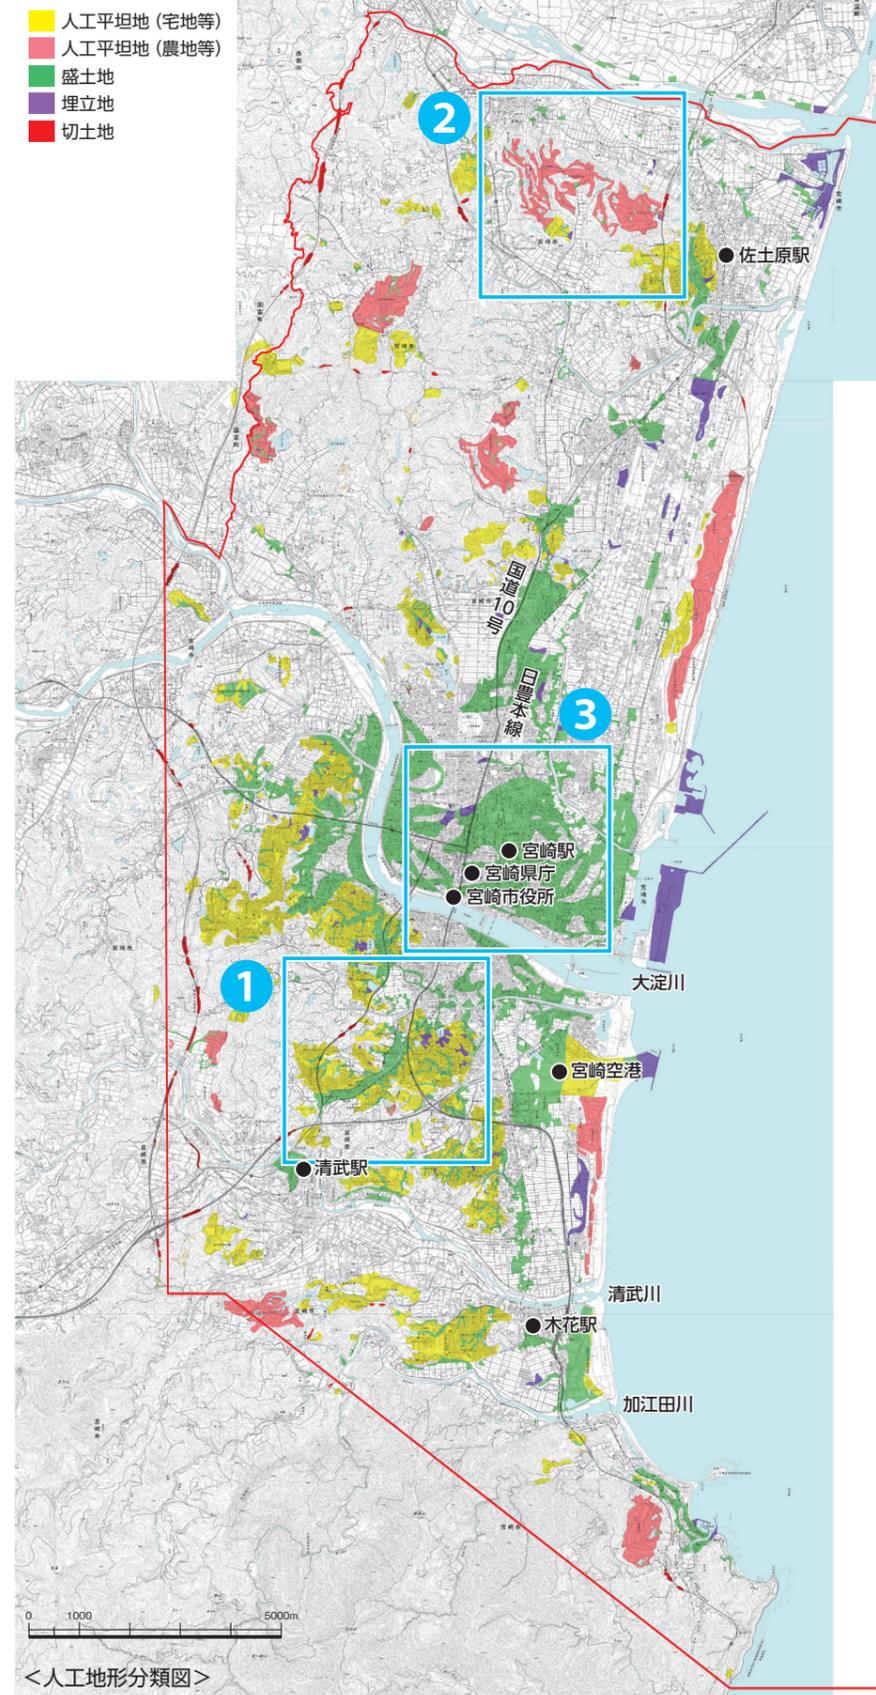
●人工地形分類図から開発の状況を知ることができます。

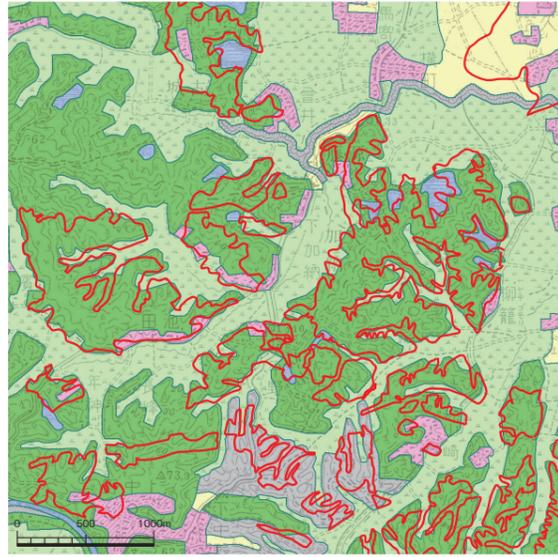
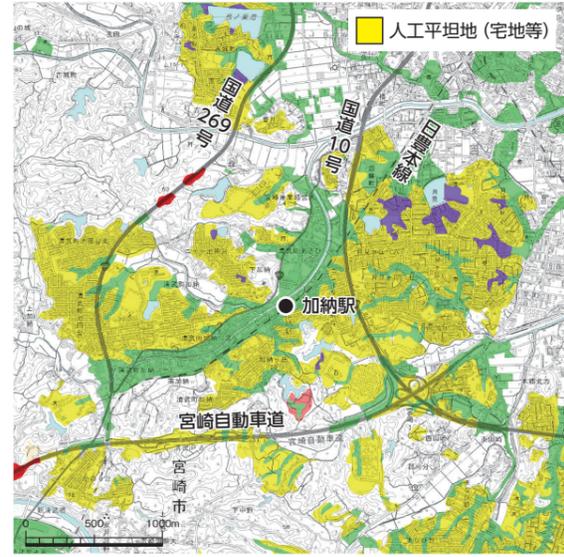
1 宅地造成による市街地の拡大 (清武地域の宅地造成地)

宮崎市の人口は、昭和40年代になると20万人を超えます。それに伴い、森林や一部の農地が宅地造成により住宅地に変わりました。
 大塚台、江南地区のある中央南地域も昭和50年頃に宅地化が進み、その後も各地で徐々に広がっていきました。

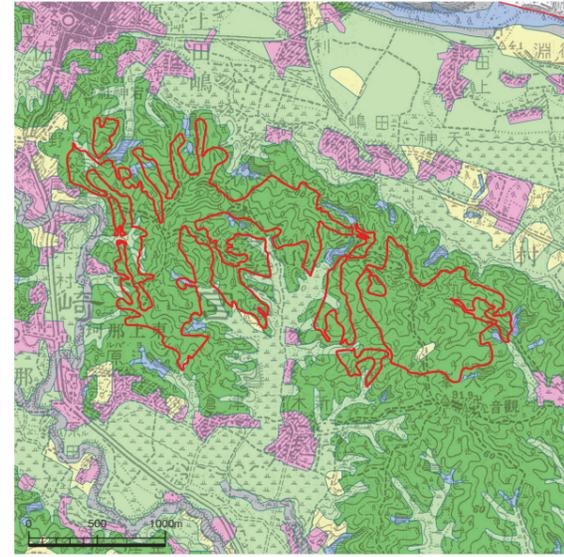
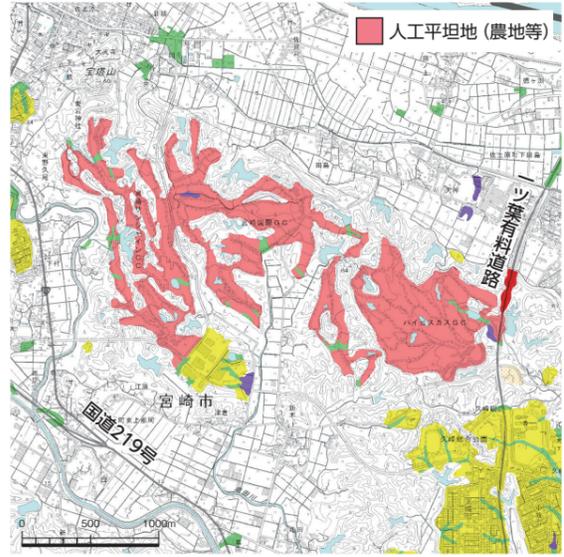
2 ゴルフ場などの開発による地形の変化 (佐土原地域のゴルフ場造成地)

温暖な気候で、南国の雰囲気味わえるなど、市内には人気のゴルフ場が多数あります。有名な大会が開かれているゴルフ場や、歴史あるゴルフ場も人気ですが、海沿いのゴルフ場は日向灘や松林を、丘陵地のゴルフ場はその景観などをセールスポイントにしており、地形とゴルフ場も密接な関係があります。特に、台地や丘陵地のゴルフ場はもともとの起伏を利用しながら作られました。

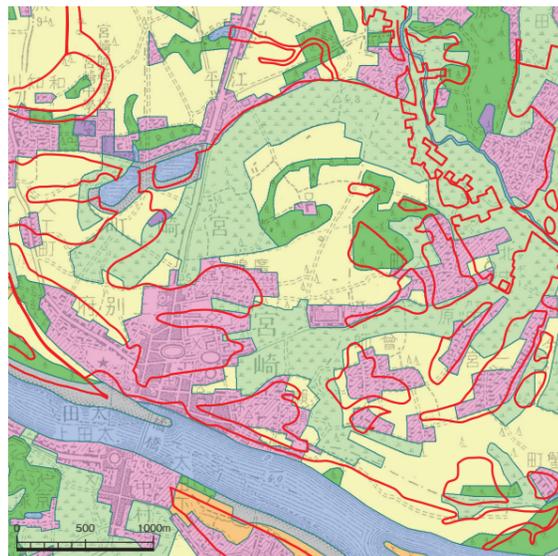
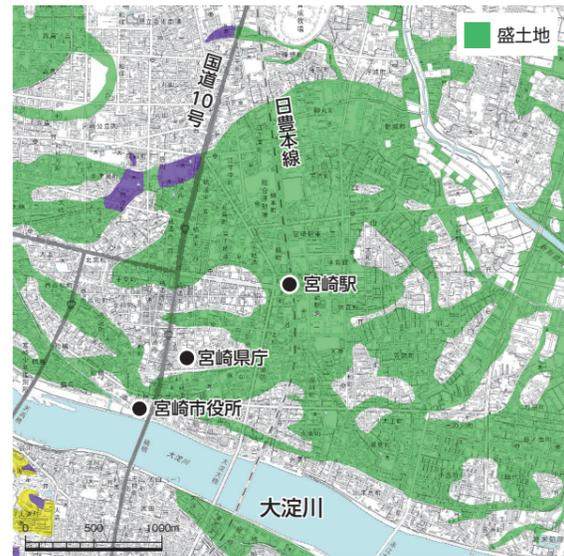
3 中心市街地の広がり (中央地域の盛土地)

宮崎市の市街地は、拡大が進む中で水田などの周辺より低い土地を盛土して、住宅地等を広げていきました。

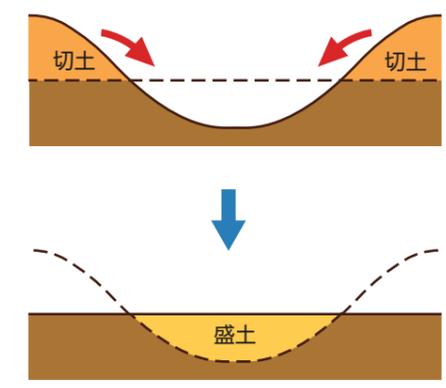
人工平坦地とは

地面の高い所を削り、低い所を埋めることで平らにし、建物を建てやすいように工事された土地のことです。人工地形分類図はその変化部分を表示しています。

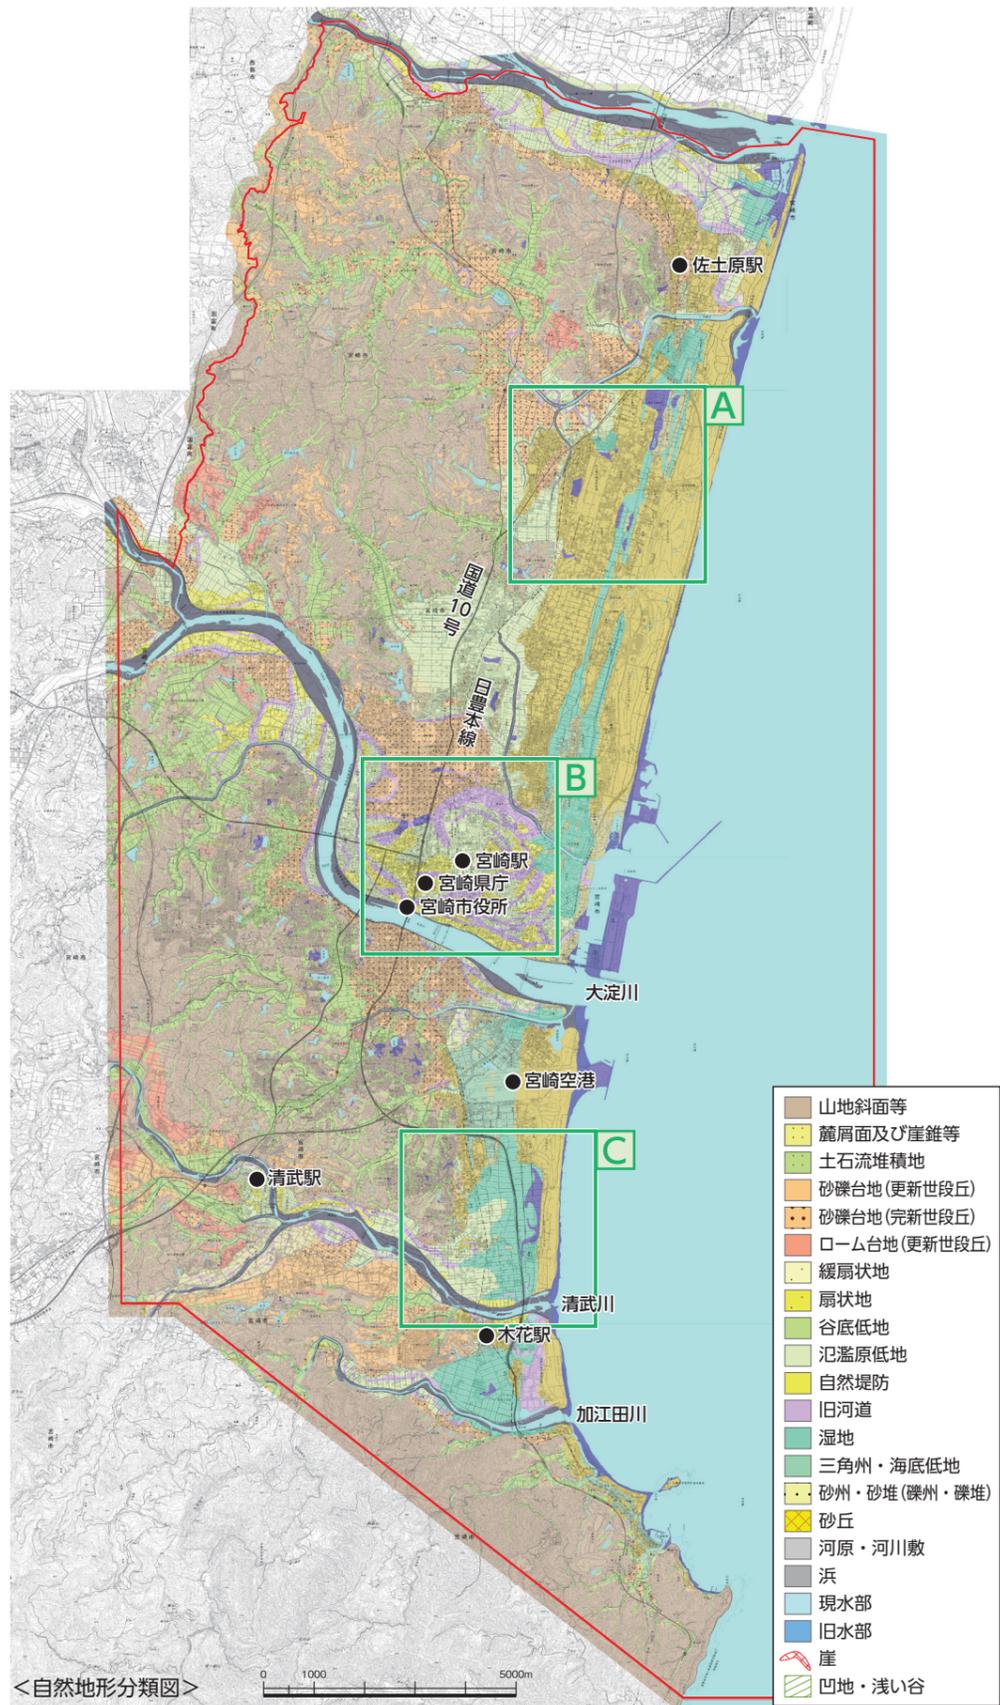
A 日向灘と並行して伸びる砂丘の列

宮崎地区の海岸には日向灘と平行して伸びる砂丘があります。この砂丘は、自然地形分類図を見ると広範囲に及んでいることがわかります。

一般的には、砂丘と聞くと砂でできた丘をイメージしますが、110年前の土地利用を見ると、宮崎地区の砂丘は森林に覆われていることがわかります。(5ページのAを参照)

海からの風によって運ばれた砂が、長い年月をかけ徐々に積み上げられて形成される丘のことをいいます。宮崎地区では標高約25m以上になるところもあります。

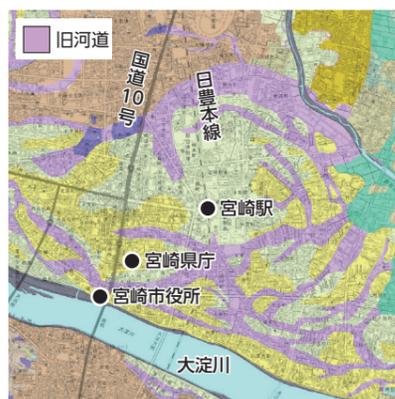
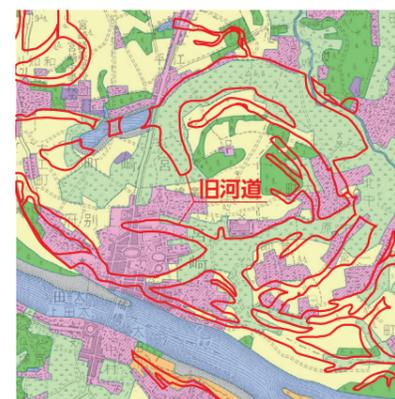
B かつての大淀川の旧河道

旧河道は徐々に埋まっていますが、現在でも周囲よりわずかに低く、軟弱なことが多いため、豪雨時に浸水したり、地震の際に揺れが大きくなったりすることがあります。

現在川は流れていませんが、以前流れていた川の跡を旧河道といいます。大淀川などの大きな川は、長い年月をかけてその流れを変えています。

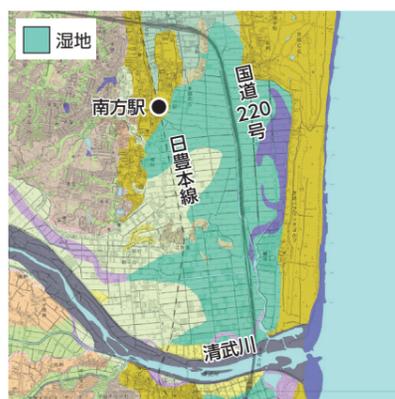
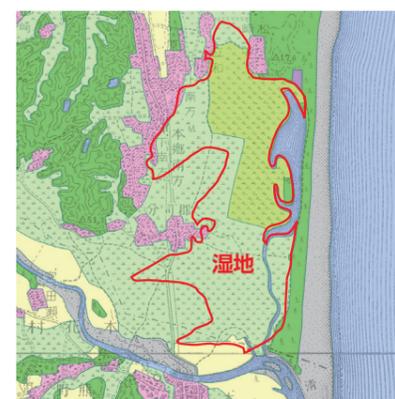
C 低地に広がるかつての湿地

砂丘と砂丘の間の低地は、湿地となっているところがあります。古くから水田として利用されており、湿地の姿を残してはいません。

自然堤防や砂州等の背後に位置するため、河川の堆積作用が比較的及ばない、元は沼や沢だった土地のことをいいます。

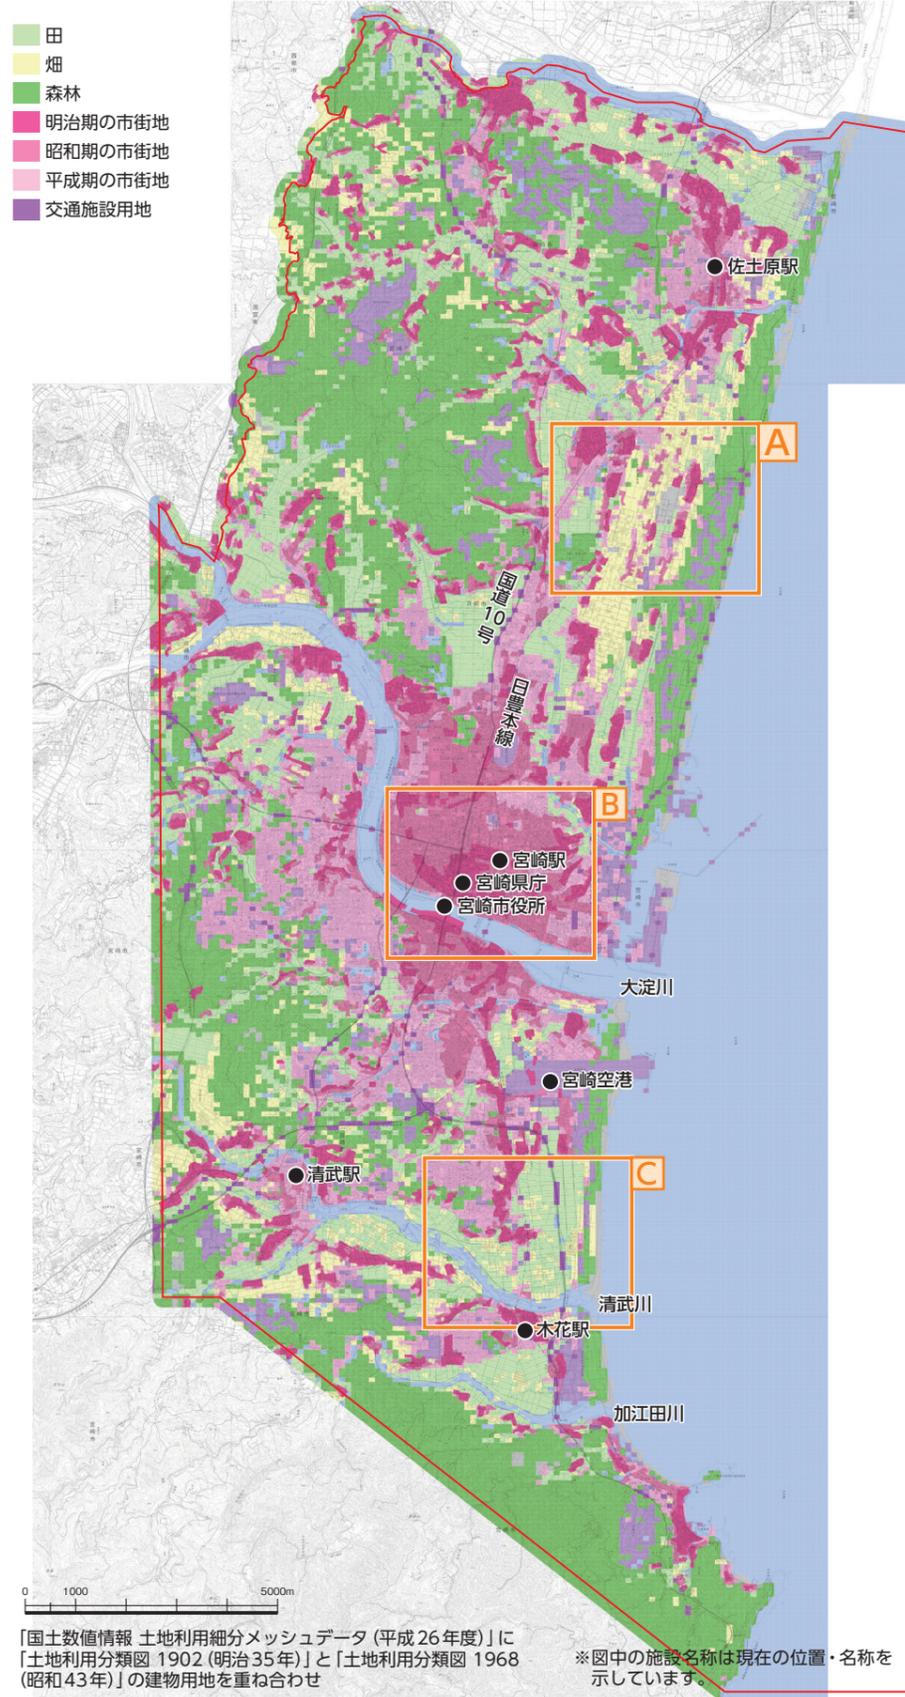
●この図は3時期の建物用地を重ね合わせたものです。

「国土数値情報 土地利用細分メッシュデータ(平成26年度)」に「土地利用分類図 1902(明治35年)」と「土地利用分類図 1968(昭和43年)」の建物用地を重ね合わせ
 ※図中の施設名称は現在の位置・名称を示しています

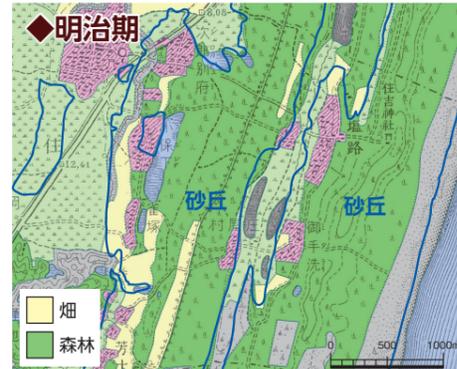
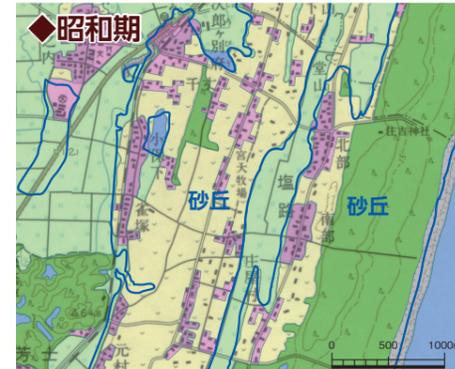
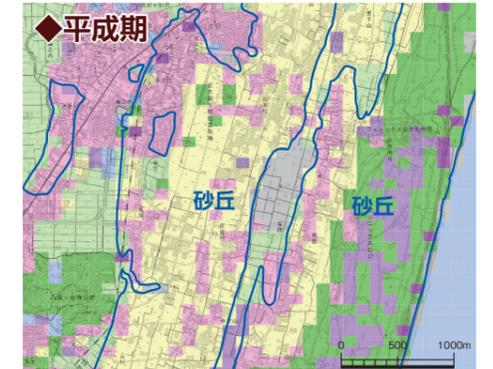
A 森林から畑地への利用

砂丘全体に広がっていた森林は、大淀川より北では畑地へと大きく変化しました。

現在でも畑地として利用され、キュウリ、ピーマン、トマトなど促成栽培用のビニールハウスが多く見られます。

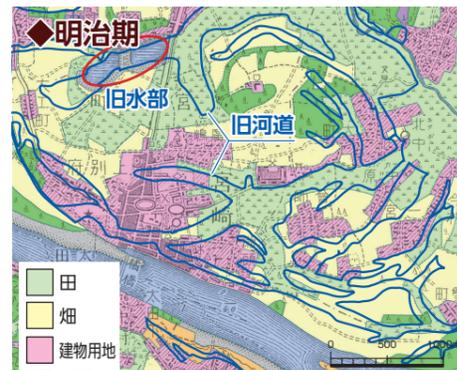
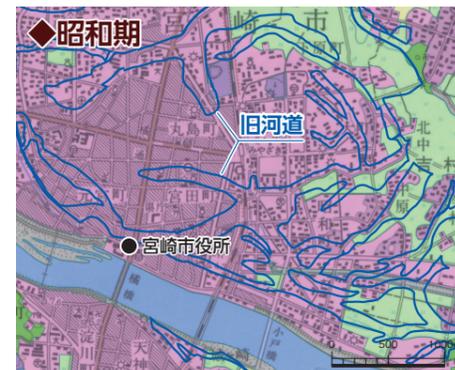
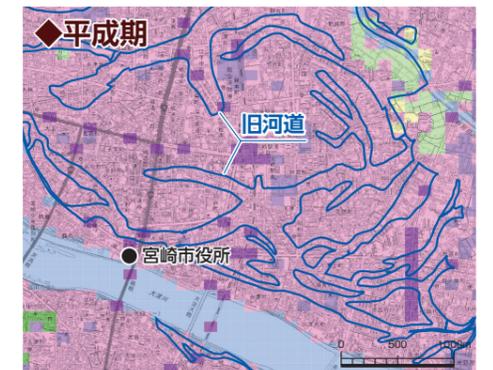
B 水田から市街地への利用

※図中の青色線は旧水部も旧河道の一部になっているため、旧河道の範囲にまとめて示しています。

明治期に点在していた集落は、昭和期にはその集落を取り囲むように、旧河道部を含む田畑が市街地として広がっていました。

平成期になり、昭和期に水田だった土地も市街地へと変化し、国道や鉄道沿線沿いに拡大しました。旧河道の安全性については13ページへ →

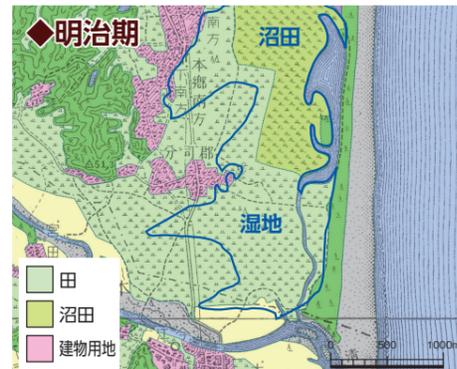
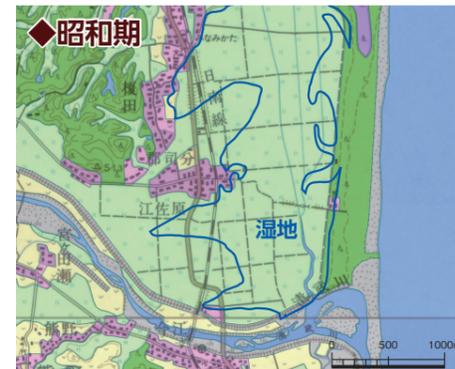
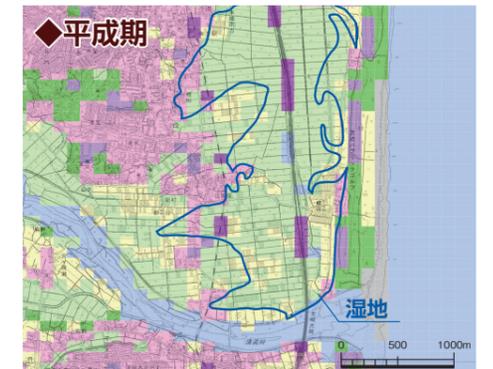
C 湿地部分の水田利用

明治期には図中の上部に沼田が確認できますが、その他の土地は水田として利用されており、昭和期も同様です。

平成期を見ると、湿地部分は隣接地まで市街地化されているのに対し、そのまま農地として多面的な利用が進められています。

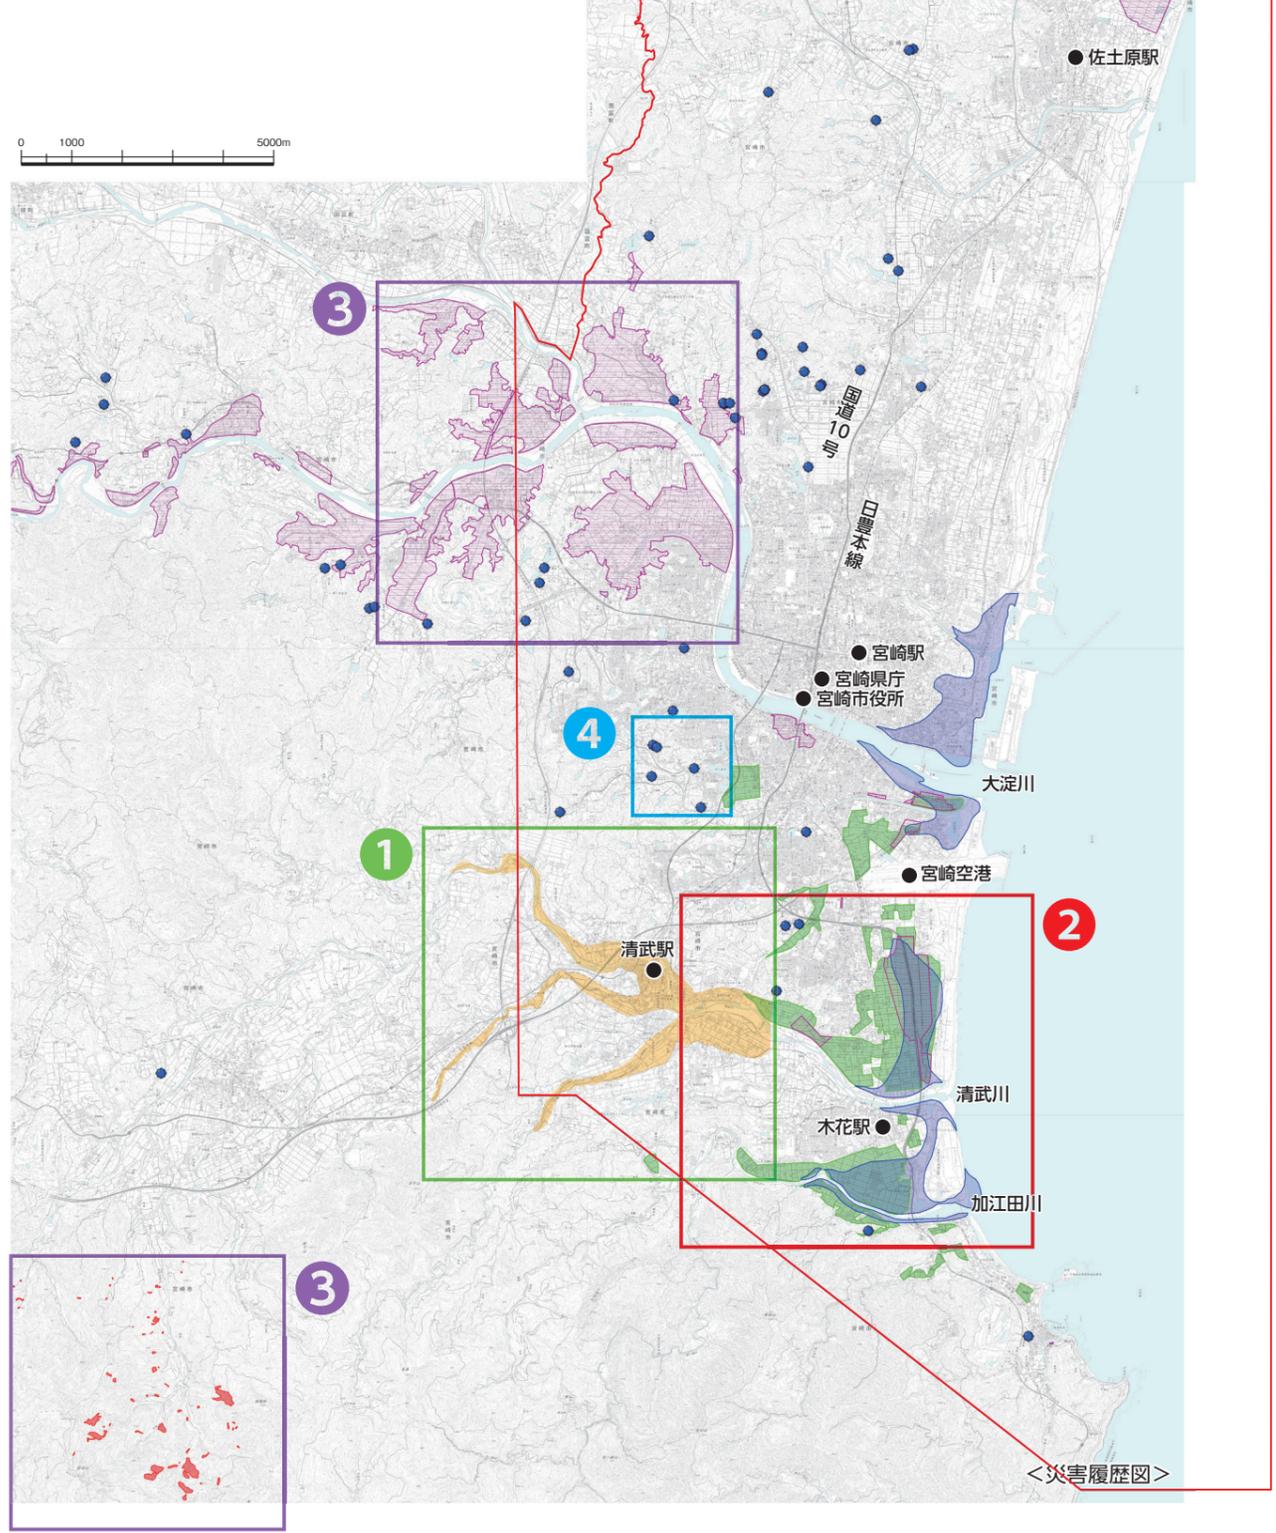
- 昭和14年台風水害による浸水域
- 平成13年豪雨による浸水域
- 平成17年台風14号による浸水域
- 平成17年台風14号による崩壊発生箇所
- 平成13年～平成28年における土砂災害発生箇所
- 寛文2(1662)年の日向灘地震の津波による推定浸水域

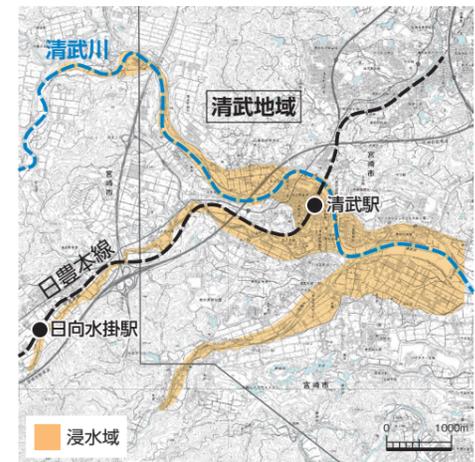
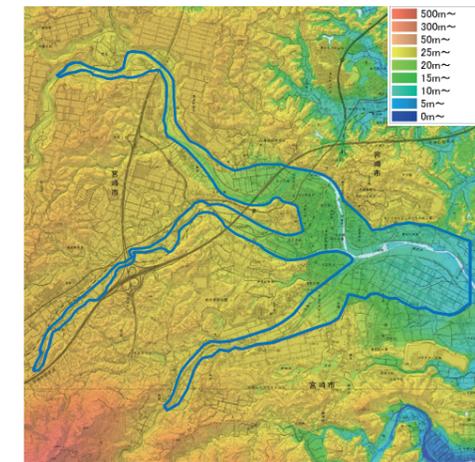
1 日豊本線を襲った「清武川大洪水」 昭和14年

降雨により清武川流域では土砂流の発生による堤防決壊が起きたために、家屋が流失して溺死者32名を出す大災害となりました。
 さらに橋梁流失46ヶ所、堤防決壊76ヶ所などの大きな被害となった他、日豊本線では線路築堤の崩壊や鉄橋流失の被害を受けています。

1939(昭和14)年10月15日～16日
 死者：32名
 田畑の埋没、流出：100ha など

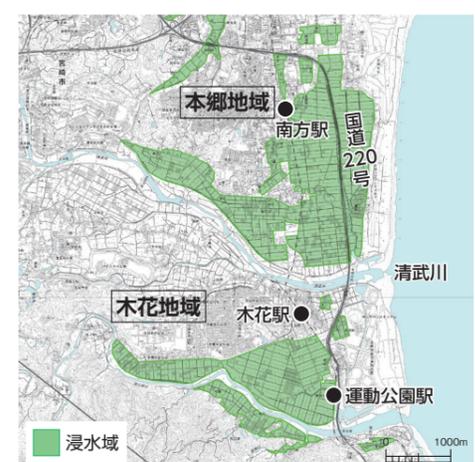
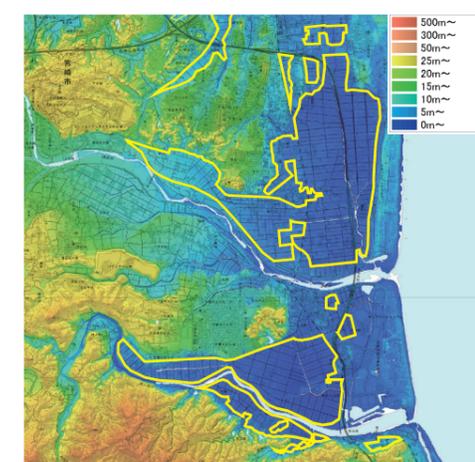
2 豪雨による水害 平成13年

1時間あたり30mmを超えるような激しい雨が長時間続き、平野部を中心に浸水害や崖崩れが発生しました。また、冠水で道路が通行止めになるなど、交通機関も寸断されました。特に木花地域周辺は局地的な豪雨で、総雨量が500mmを超えたところもありました。

2001(平成13)年10月16日～17日
 床上浸水：13戸
 床下浸水：93戸 など

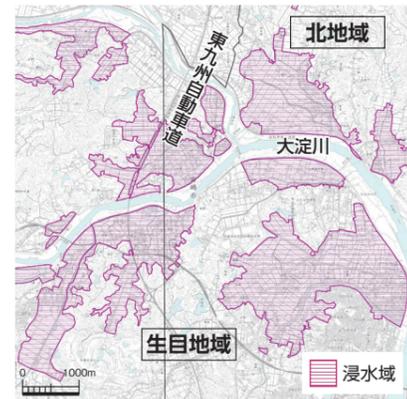
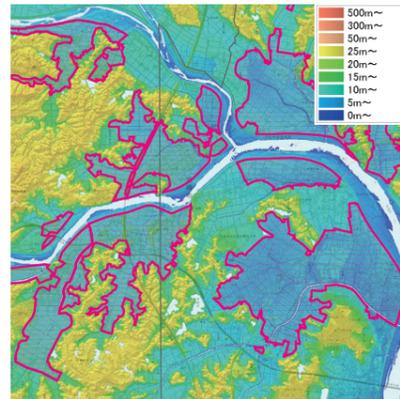
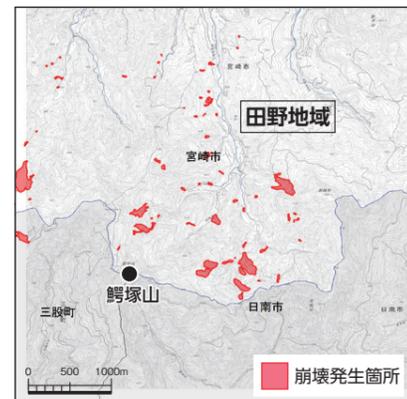
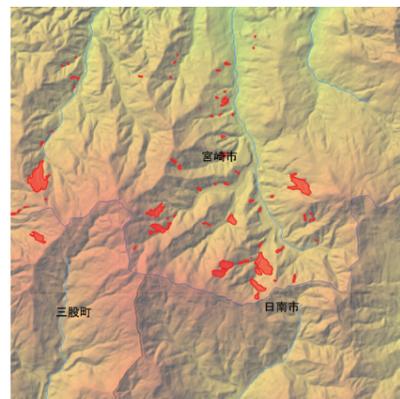
3 かつてない規模となった台風14号の災害 平成17年

この台風は、大型で強く、遅い速度で北上したため長時間激しい雨が降り続き、県内各地で総雨量が1000mmを超える記録的な大雨となりました。宮崎市内では軽傷者のみでしたが、県内では13名の死者を出しました。

また、鰐塚山周辺では大規模崩壊が発生し、全体の崩壊生産土量は670万m³を超えると推定される程でした。これにより「わにつか渓谷いこいの広場」のバンガロー、テニスコート等のキャンプ施設が土砂に飲み込まれました。

現在この地区は、緊急時に住民が迅速に避難できるようワイヤーセンサー等が設置され、土砂移動が常時観測されています。

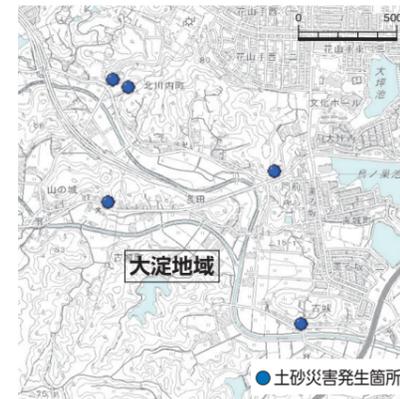
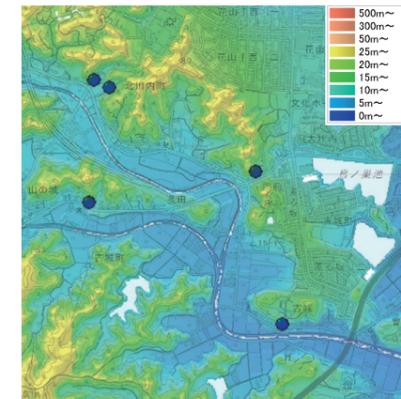
4 近年の土砂災害 平成13年~平成28年

宮崎市では、平野の西側の山地で崖崩れや崩壊、土石流などの土砂災害が度々発生しています。ここでは平成13年から28年までの土砂災害をまとめて掲載しています。

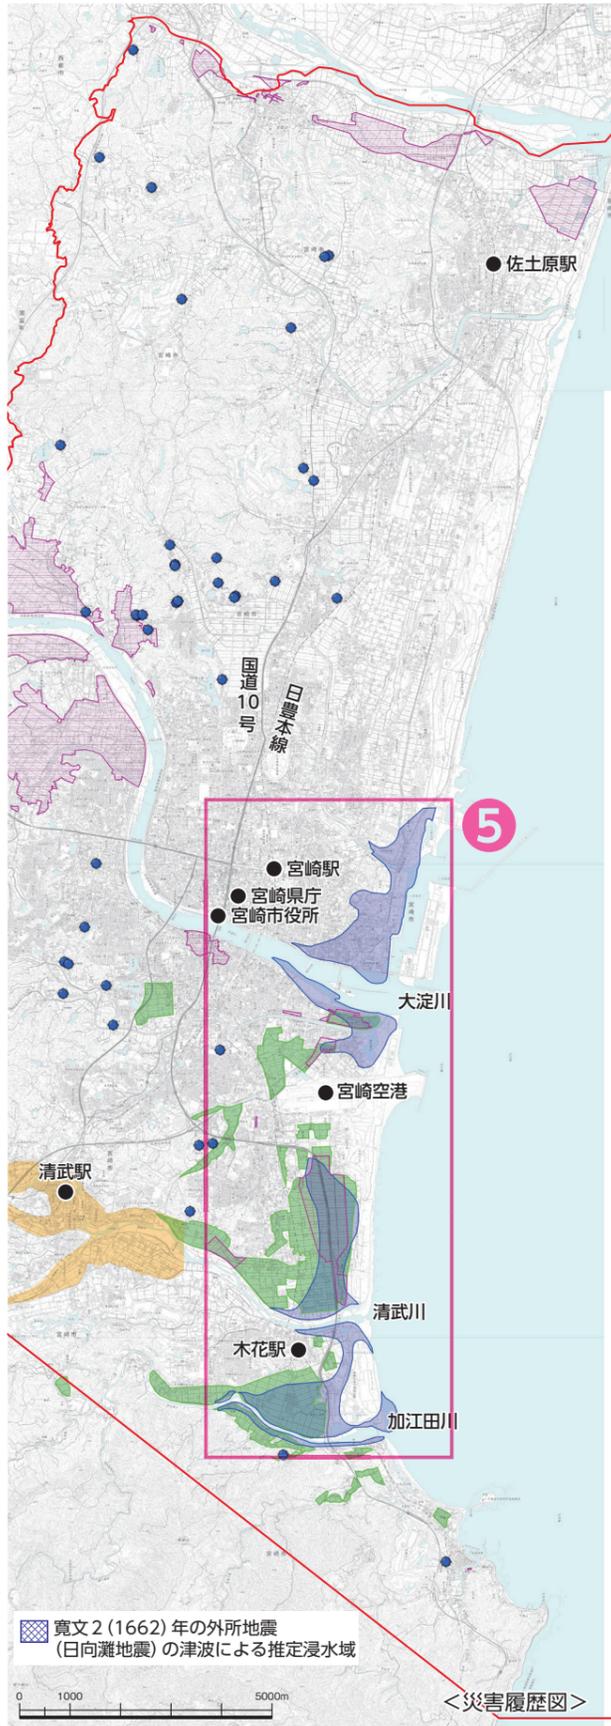
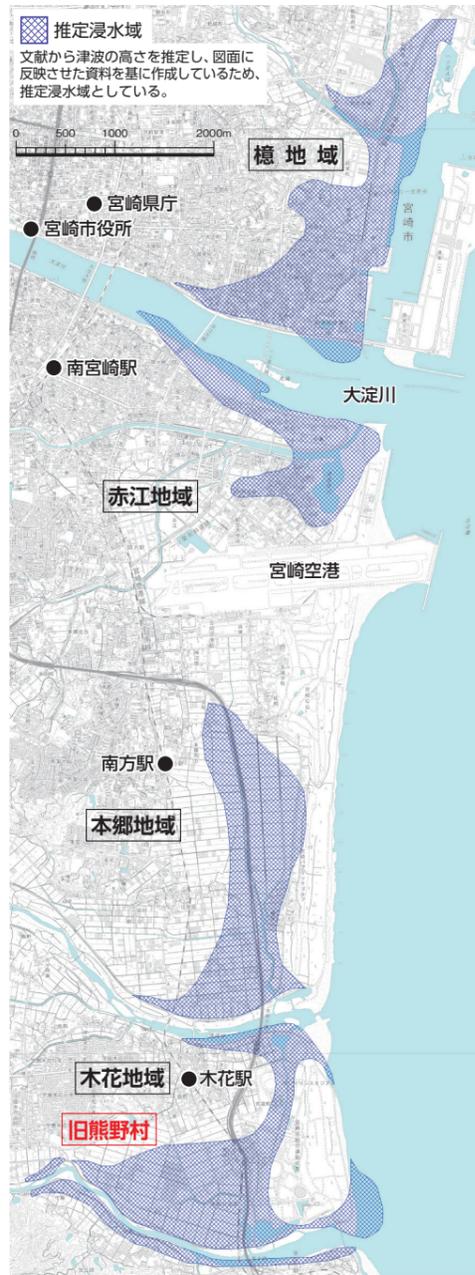
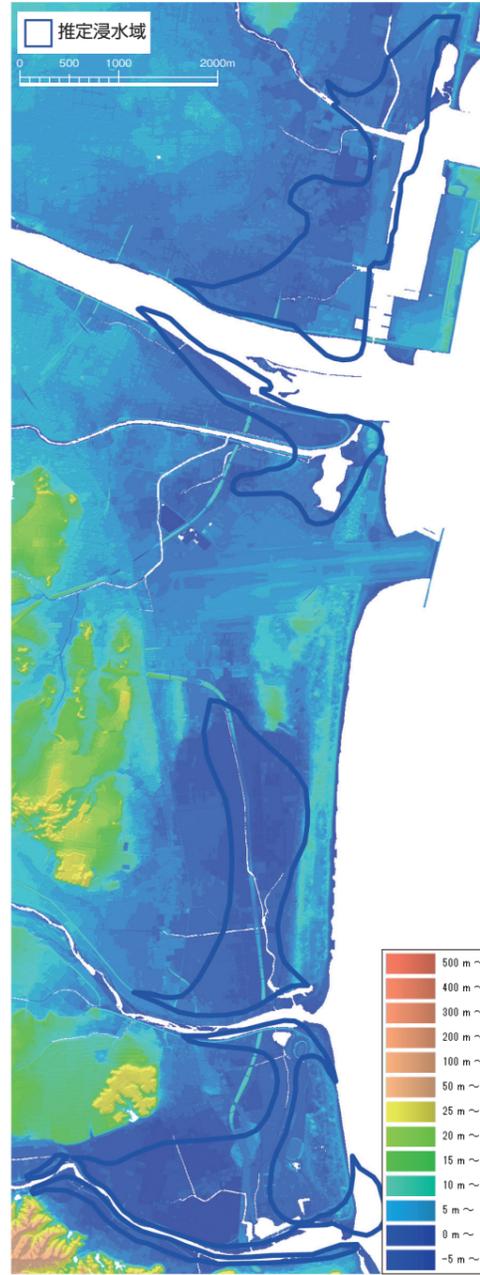
5 前代未聞の大災害となった外所地震による津波被害 寛文2年

この地震は、日向灘を震央(東経132.0°,北緯31.7°)とする、M7.6のプレート境界地震です。発生当日に佐土原で40回もの余震が襲い、県内各地で多数の山崩れ、堤防破損、家屋被害等がありました。

沿岸部では津波が発生し、多数の被害が出たほか、旧隈野村付近では0.9m~1.2mの地盤沈下があり、一帯が入り江となりました。

ハザードマップに記載の浸水想定区域は、実際に災害として起こったものではありませんが、外所地震の津波推定浸水区域と比較することで、実際に津波が発生したときに、影響を受けるのはどの範囲になるかを考える参考になります。

また、色別標高図は、青の色が濃くなると0mに近づくことを示していますので、併せて参考にしてください。

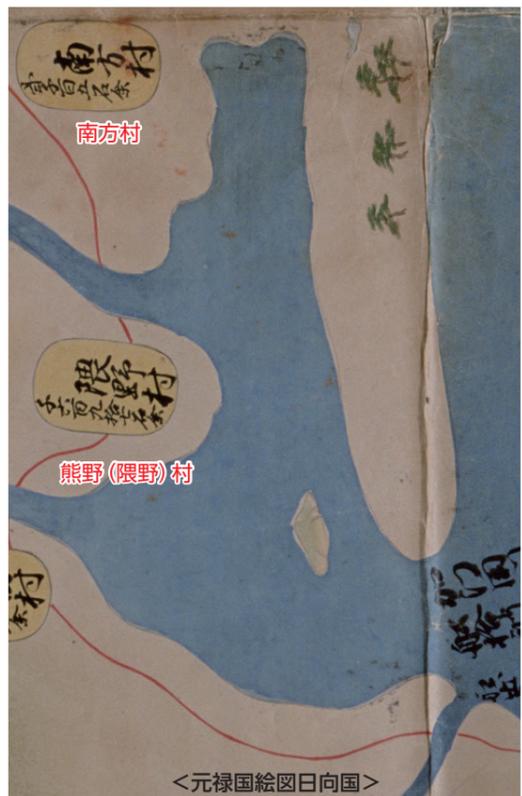
この図は「正保日向国絵図」と呼ばれる図の一部を拡大したものです。

この図は「元禄国絵図日向国」と呼ばれる図の一部を拡大したものです。

外所地震から34年~40年後の作成とされており、右の地図と同じ範囲を切り出しました。

南方村、熊野(隈野)村の東側は巨大な内海として描かれています。

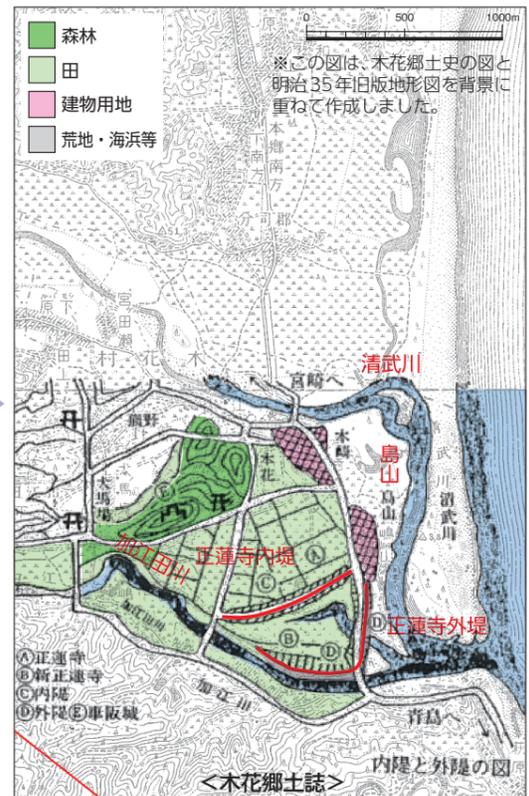
1818(文政元)年~1829(文政12)年

寛文2年の外所地震によって、加江田川上流から運ばれた土砂の堆積による三角州正蓮寺平野は「入海」となっていました。その後、入り江の海は洪水毎に土砂が埋積し、しだいに泥沼になっていきます。郷土の人々は、島として残っていた島山を基点にして、外海と区画をする堤防を築きました。

こうして、堤の内側に全面積百二十九町(129ha)の水田がよみがえったのです。

その後、文政年間、島山の杉田新兵衛(新左衛門)がその外側に堤防を築き、これを正蓮寺外堤と言いました。この堤によって不毛の地約六十町(60ha)が美田となり、外所地震で失われた田を取り戻しました。

この二度にわたる大工事は、内堤は19年かかり、外堤は11年間かかって完成しました。

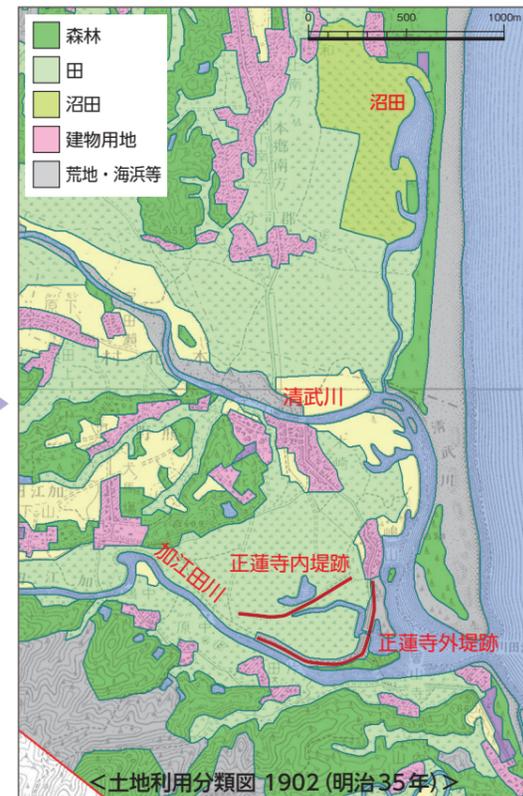
土地利用分類図 1902(明治35年)

明治期の土地利用分類図を見ると、熊野地区の水田は回復され、正蓮寺内堤、外堤ともに確認することができます。

また、北部は「沼田」(泥が深く、ひざまでぬかるような田)として描かれています。

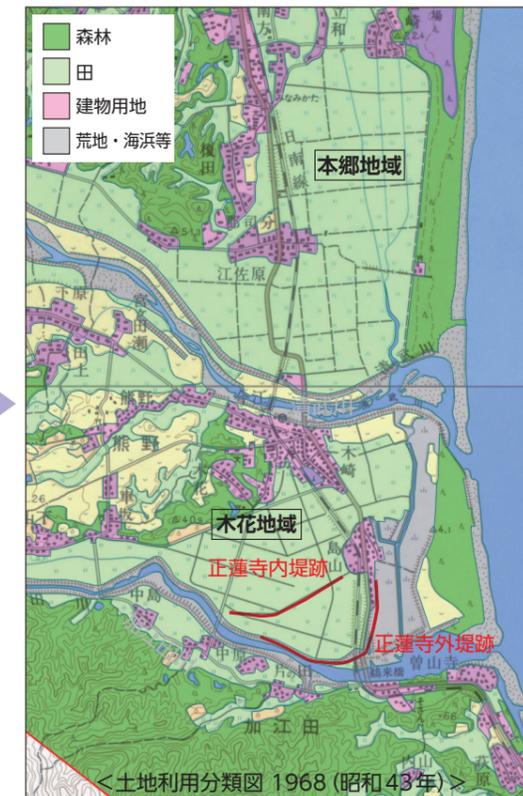
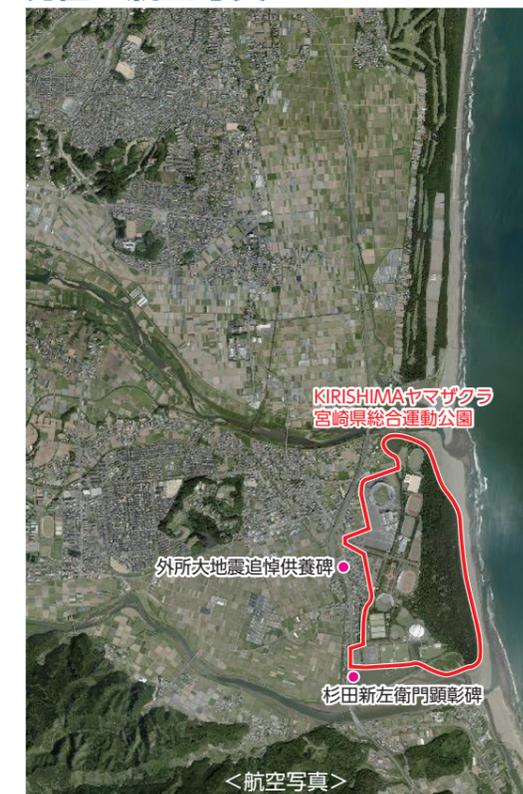
土地利用分類図 1968(昭和43年)

昭和期の土地利用分類図(右上)、現在の航空写真(右下)からは、昭和20年代後半に清武川が再び直接日向灘に注ぐようになり、明治期に加江田川に合流していた水部は「KIRISHIMAヤマザクラ宮崎県総合運動公園」となっているのがわかります。

また、北部に残っていた「沼田」は、昭和期には周囲と変わらない水田となっていました。

右の航空写真で示した●は、8ページに掲載されている「外所地震の供養碑」と正蓮寺外堤を築き、水田を取り戻した偉業を称えた「杉田新左衛門顕彰碑」の位置を示しています。

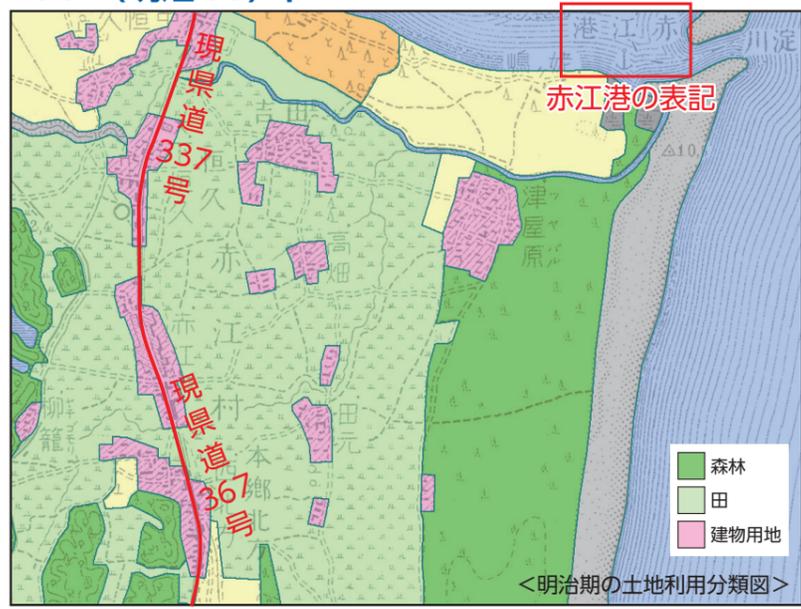
1902 (明治35) 年

赤江地区は、大淀川河口に赤江港 (後の宮崎港) の表記ができるように、当時は水運の拠点であったことがわかります。海沿いには森林 (砂丘) が、内陸側には水田が広がり、南に向かう主要道路 (現在の県道337・367号) が通っています。

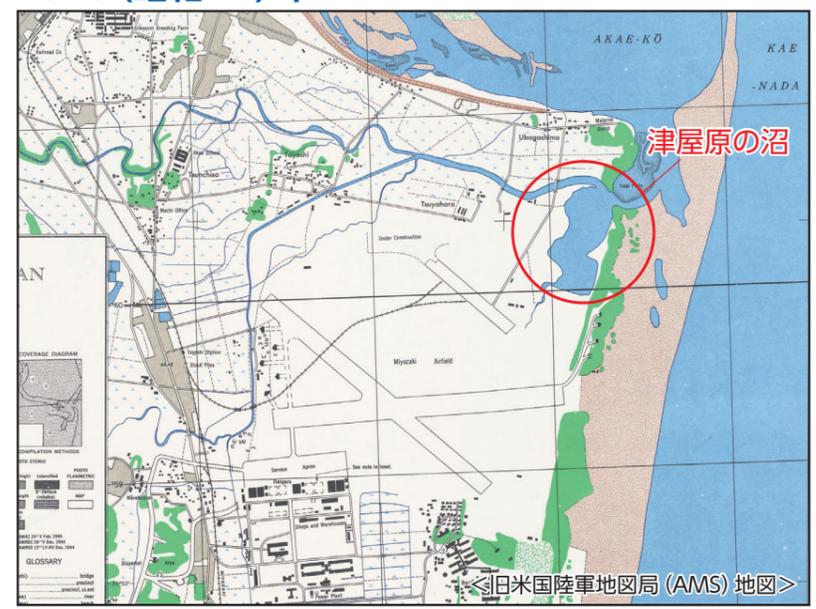
1945 (昭和20) 年

この地図は、旧米国陸軍地図局により作成された日本主要都市の市街地地図です。戦時中に日本海軍が使用した、赤江飛行場 (現宮崎空港) が掲載されています。この赤江飛行場は浚渫で吸い上げた土砂で埋め立てて作られました。その吸い上げられた跡が津屋原の沼です。

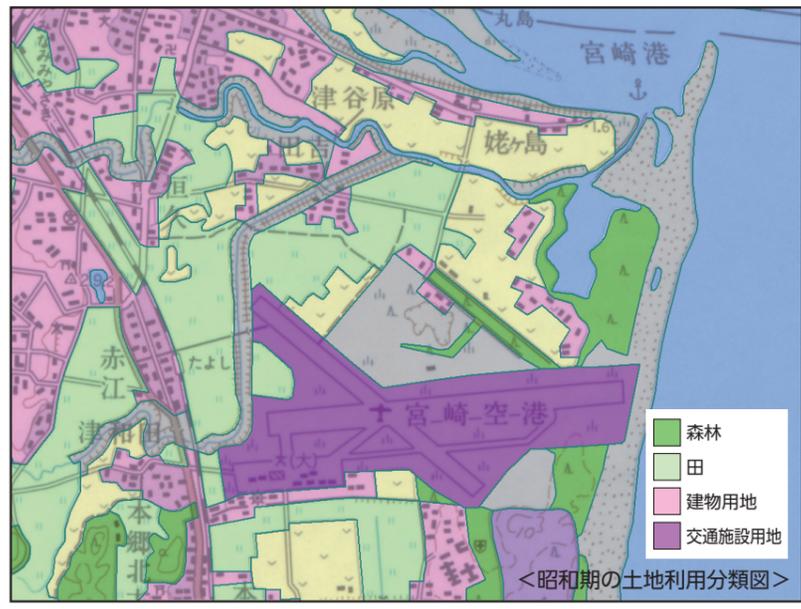
1968 (昭和43) 年

宮崎空港はこの頃に滑走路の延長が1,800mとなり、地方空港としては初めてジェット機が就航を始めました。JR宮崎空港線はまだありませんでした。

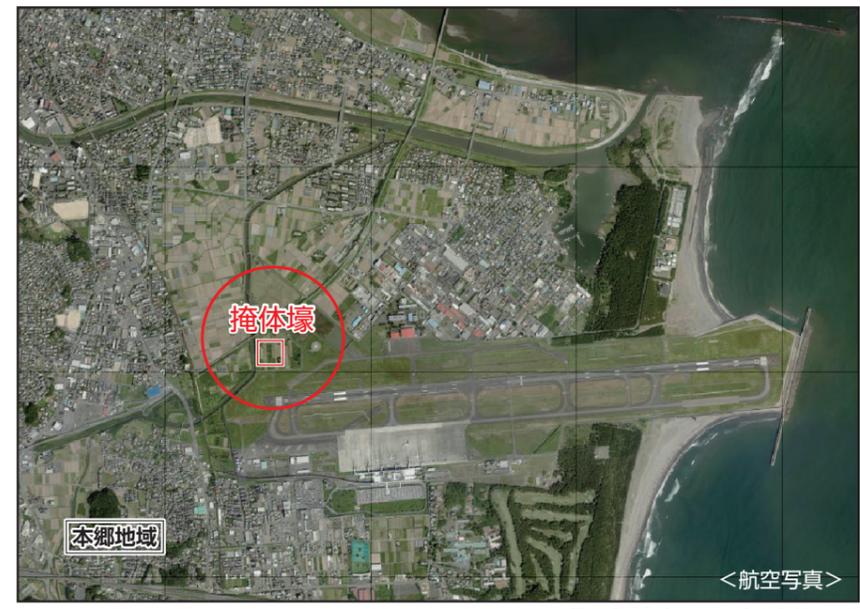
最新の航空写真

宮崎空港は海岸が埋め立てられ、滑走路は2,500mになりました。国内各地への路線はもとより、国際線も就航しており、JR宮崎空港線と併せて宮崎の玄関口となっています。なお、写真の印は掩体壕の残っている位置を示しています。

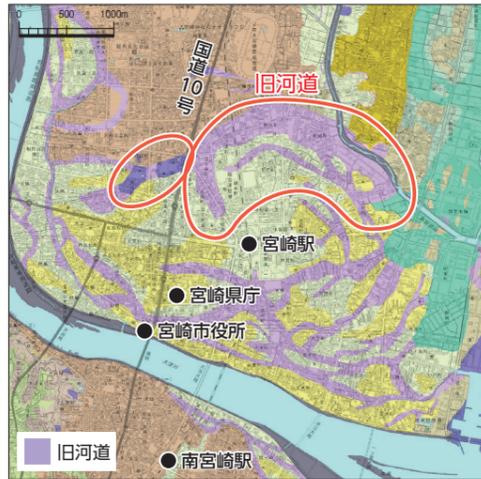
<自然地形分類図>

宮崎市の市街地には、かつての大淀川が流れていた跡や、その一部が池として利用されていた場所があります。この池は旧河道のくぼ地を利用して作られたと思われます。

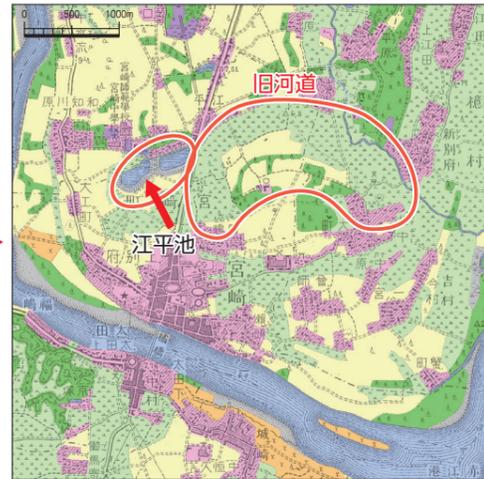
<明治期の土地利用分類図>

かつて江平池と呼ばれた2つの池が確認できます。それぞれ江平東池と江平西池と呼ばれ、東池は昭和4年～7年頃に、西池は昭和30年頃に埋め立てられました。また、その東に続く田が旧河道です。

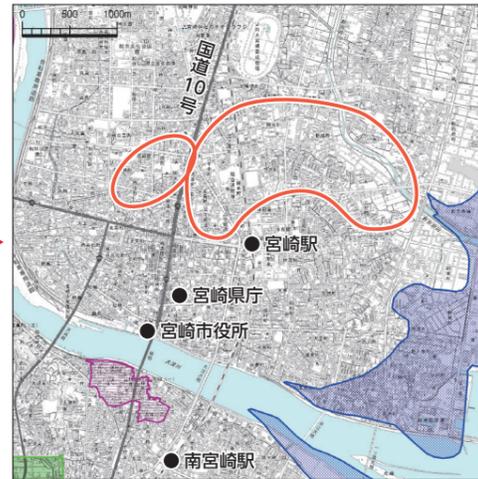
<災害履歴図>

江平池のあった場所が小中学校となり、旧河道も盛土され、市街化されています。これらの小中学校は宮崎市によって耐震化工事が行われました。

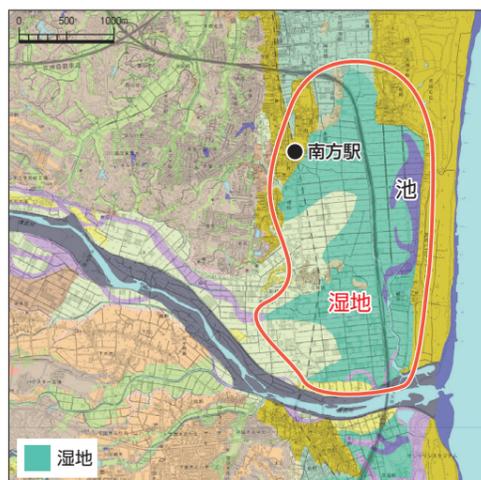
<自然地形分類図>

宮崎空港の南には、湿地や池だったところが見られます。この地区は外所地震以降、「元禄国絵図日向国」で入り江として描かれた範囲の一部に相当します。

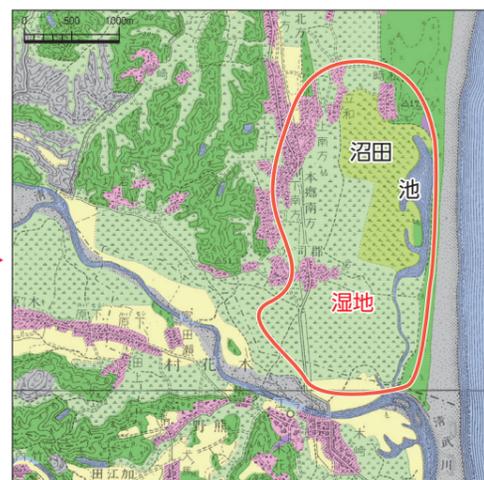
<明治期の土地利用分類図>

湿地や沼田の表記がされ、池も描かれていることが確認できます。

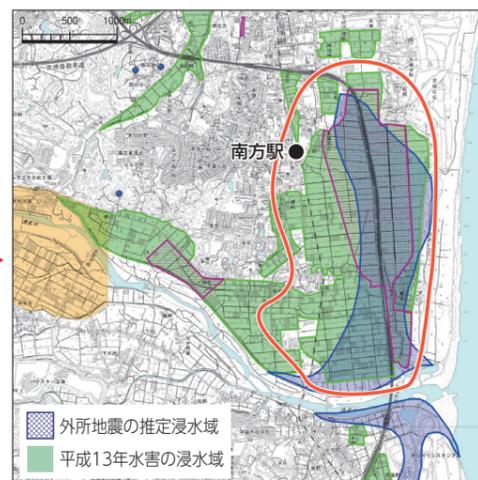
<災害履歴図>

現在もほとんどが水田として利用されていますが、平成13年、平成17年の水害でも浸水している地区ですので、現在も水が溜まりやすい土地と考えられます。
