土地履歴調査（宮崎地区）

調査成果の利活用事例集

平成 29 年 3 月

国土交通省 国土政策局 国土情報課

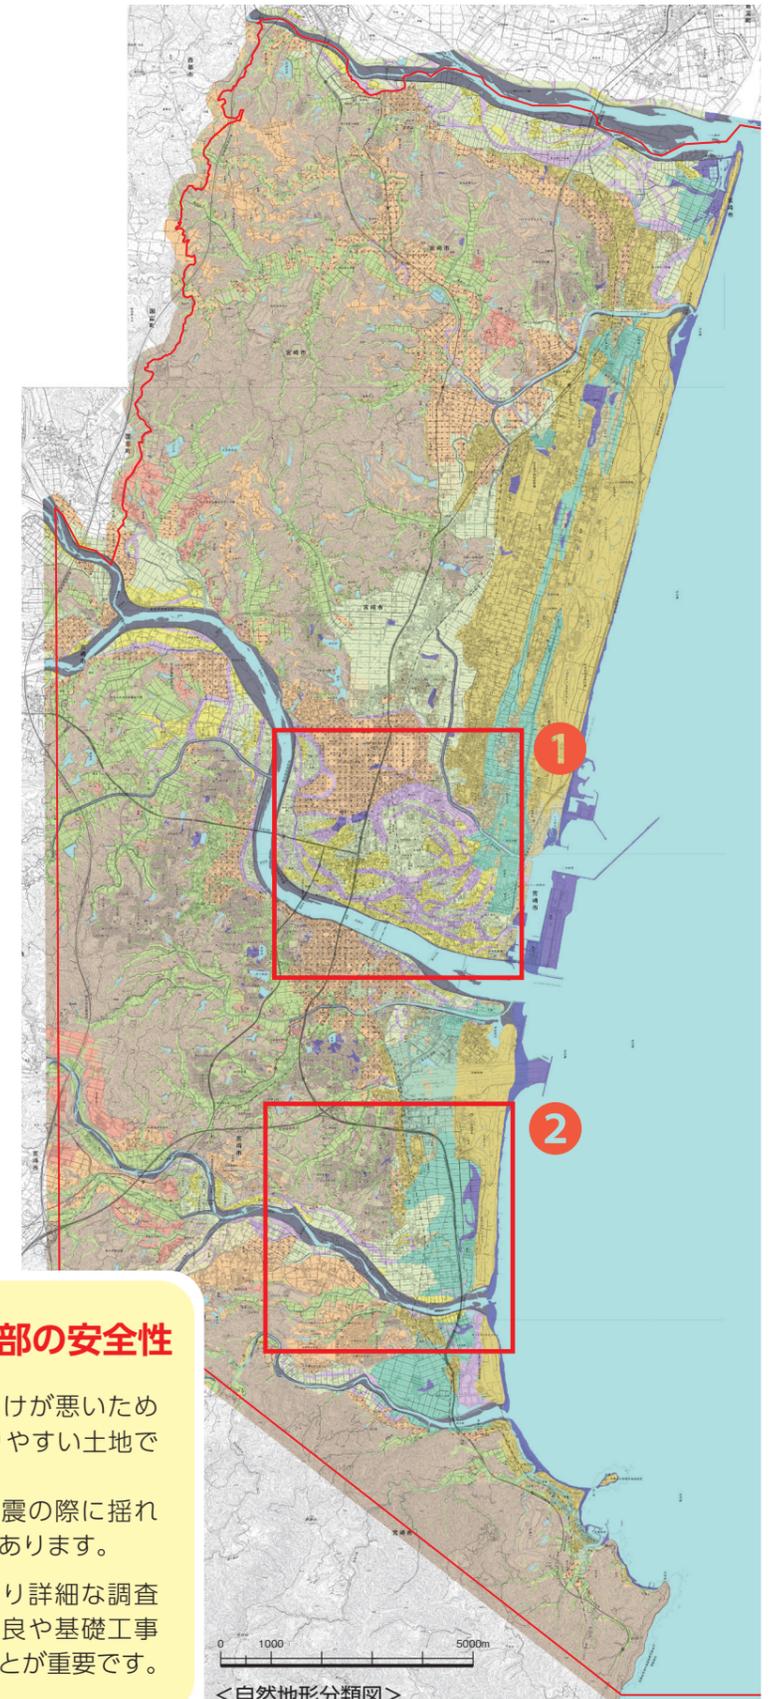
<自然地形分類図>

旧河道、旧水部の安全性

旧河道・旧水部は水はげが悪いため大雨などで水がたまりやすい土地です。

また、地盤が軟弱で地震の際に揺れが大きくなる可能性があります。

建物を建てる際は、より詳細な調査を行い、最適な地盤改良や基礎工事などの対策を考えることが重要です。

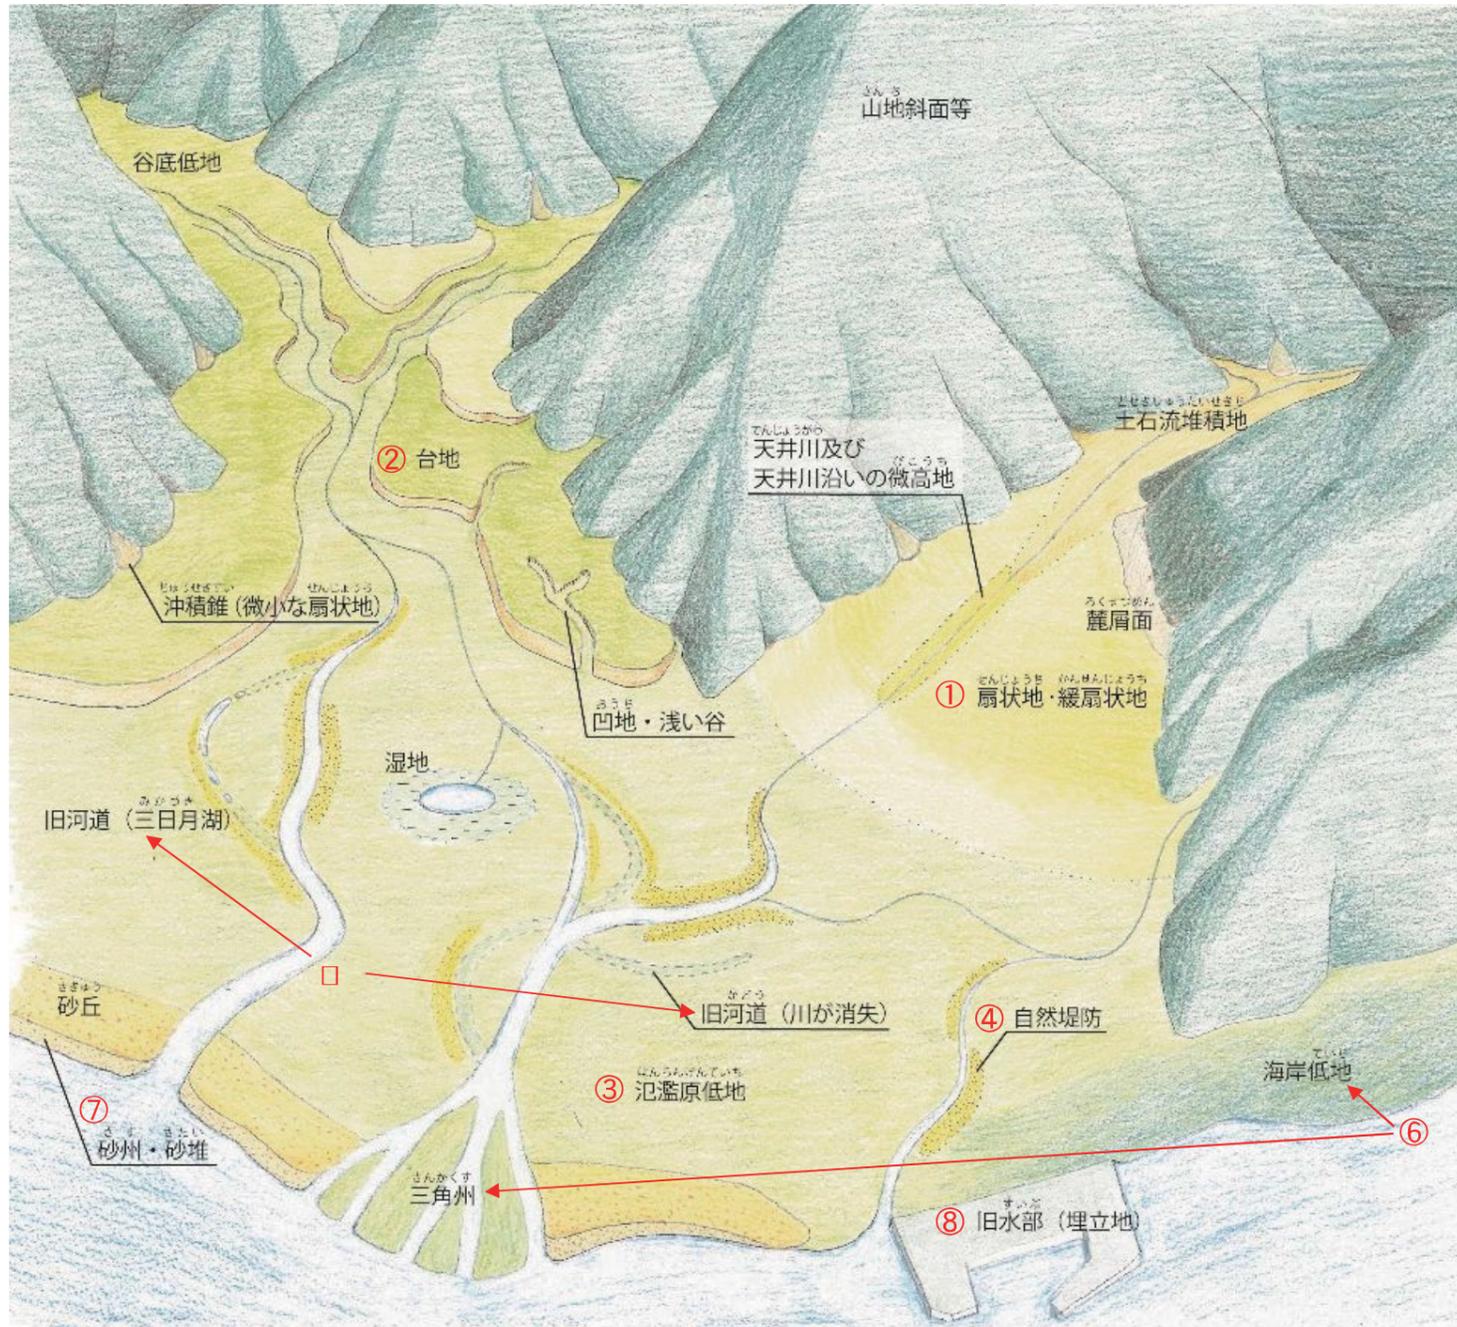
【地形用語とその概略図】

川によって運ばれてきた土砂が山から平野に移る谷の出口などに積み重なってできた扇状の土地で、一定方向に傾斜しており、表面の傾斜が比較的緩やかなところを緩扇状地という。

土地の表面が平坦で、縁を崖で限られた台状または階段状の地域で、表面に覆われた土砂などの性質や厚さなどにより、岩石台地、砂礫台地、ローム台地等に区分される。

川によって運ばれた土砂などが積み重なってつくられた広く開けた平坦な土地で、自然堤防や旧河道、湿地などを除いた低地。

川の流れによってつくられた土地で、川の流路に沿って川が運んだ土砂などが積み重なってつくられた周囲よりわずかに高い土地。

現在川は流れていないが、過去に川が流れていたところで、周辺と比べるとやや低い土地が帯のように連なっているところ。

三角州は河口付近に広がる細粒の砂や粘土などが積み重なってつくられた平坦な土地。海岸低地は浅い海に積もった土砂が、海水の後退や土地の上昇により陸地化した平坦な土地。

現在または過去の海岸付近で、水の流れや波の動きによってつくられた砂または小石からなる周囲よりわずかに高い土地。

かつての海や池、沼などで、干拓や埋め立てなどによって人工的に陸地化され、水面が現存しないもの。
