# 土地分類基本調査（土地履歴調査） 説 明 書

久留米・佐賀

令和7年3月

国土交通省

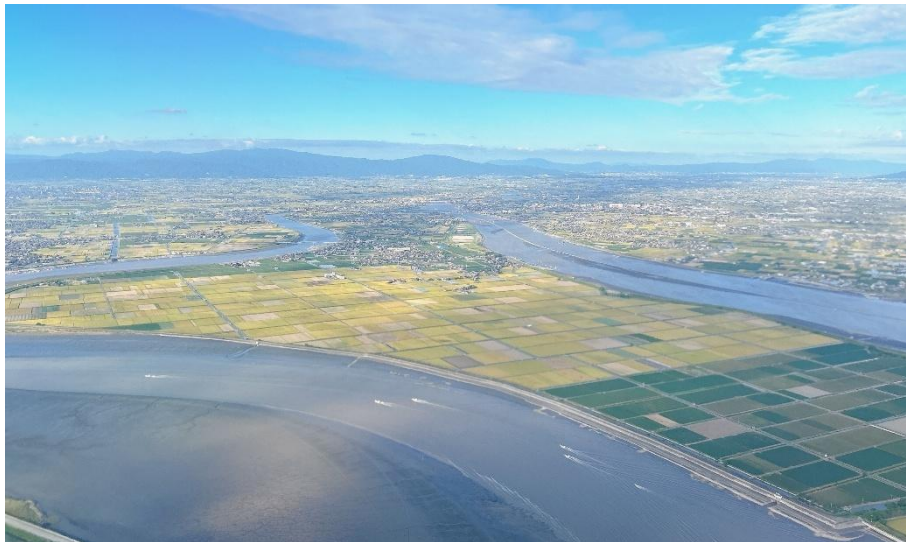
写真 3-1 筑後川河口付近の筑紫平野（令和 6 年 10 月 4 日撮影）

筑後川の下流域や六角川の下流域は、大部分が 5m 以下の低平地である。しかしその背後には急峻な脊振山地や耳納山地等の山々がそびえており、低地との比高差が大きい。大雨が降った際には、山地に降った雨が一気に平野に流れ下るため、水害が発生しやすい条件にある。また、この地域に降った雨は川を流れて低地から海へ流れるが、有明海は浅い海域であるため、そこに大量の水が流れ込むと流れが悪なり、満潮時と大雨等が重なると平野部での洪水発生リスクや高潮発生リスクが高まる。

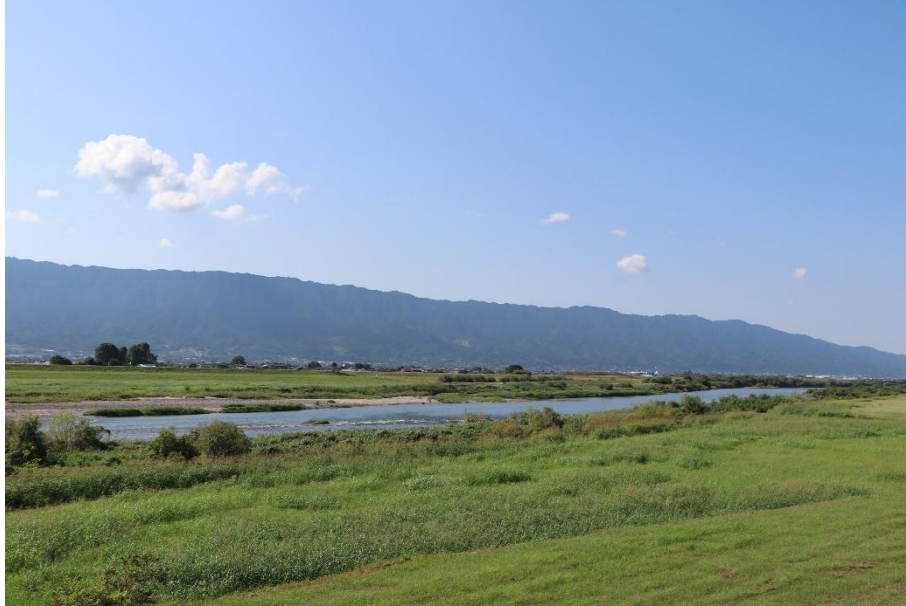
写真 3-2 水縄断層帯の活動によって形成された耳納山地（令和 6 年 9 月 30 日撮影）

調査地域には水縄断層帯、佐賀平野北縁断層帯等の活断層が存在している。水縄断層帯は耳納山地の北側に位置し、福岡県久留米市からうきは市にかけてほぼ東西方向に伸びる約 26km の南側隆起の正断層である（写真 3-2）。679 年の筑紫国地震を引き起こしたといわれている。佐賀平野北縁断層帯は脊振山地の山麓に位置し、佐賀県小城市から吉野ヶ里町にかけてほぼ東西方向に伸びる約 22km の北側隆起の正断層である。1831 年の肥前の地震が佐賀平野北縁断層帯付近で発生したが、断層帯全体の活動で生じた地震ではないと考えられている。

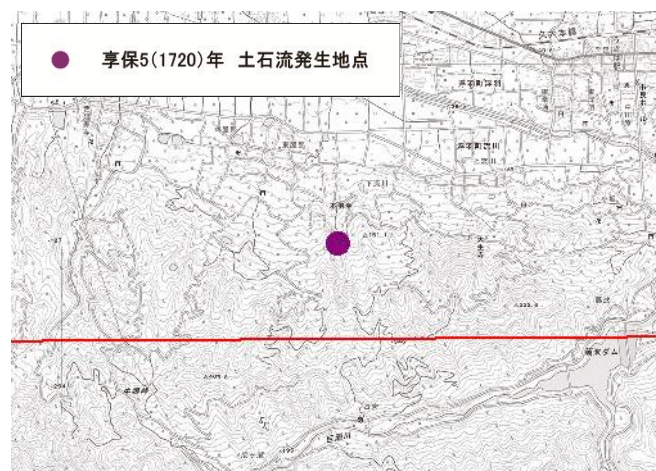
図 5-1 享保5(1720)年水害による被害  
(本調査によるGISデータ及び「災害履歴図」を加工)

享保5年6月21日(1720年7月26日)、筑後川流域で降った大雨のため、洪水や土石流が発生した。耳納山地では山津波が発生し、洪水と合わせて61人が死亡、家屋の流失211戸の被害となった。

本調査で得られた資料から作成した被害図は下図の通りで、うきは市の山地斜面で土石流が発生した(図5-1)。
