# 土地分類基本調査（土地履歴調査） 説 明 書

高 松

5 万分の 1

国土交通省 国土政策局 国土情報課

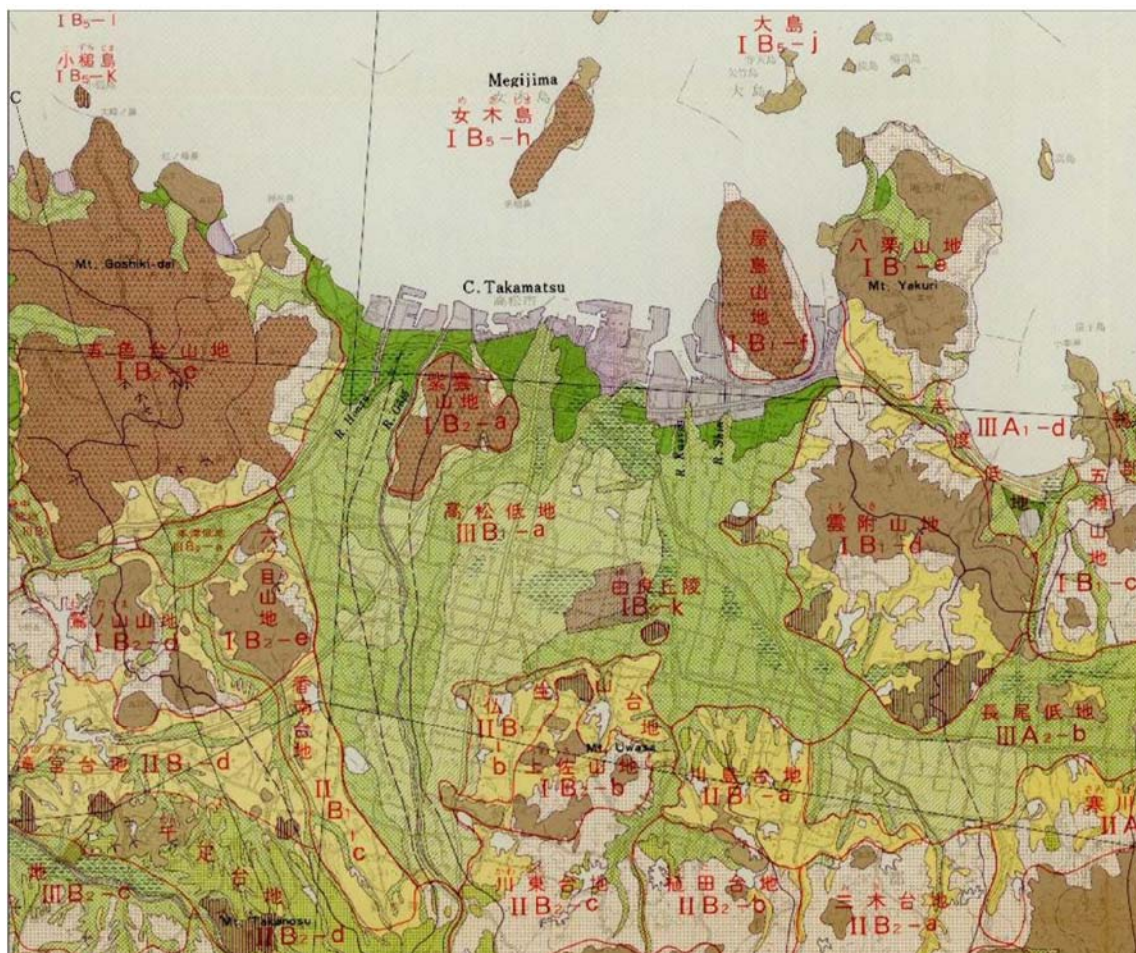
図 3-2 1/10 万土地分類図(地形分類図)における地形地域区分

本図幅における山地や丘陵地、低地などの地形地域区分は、10 万分の 1 香川県土地分類図や 5 万分の 1 土地分類基本調査（地形分類図）（図 3-2）、その他の文献（太田ほか編，2004）などを参考に、土地履歴調査として、対象地域全域で統一の区分及び呼称を採用した（図 3-3）。

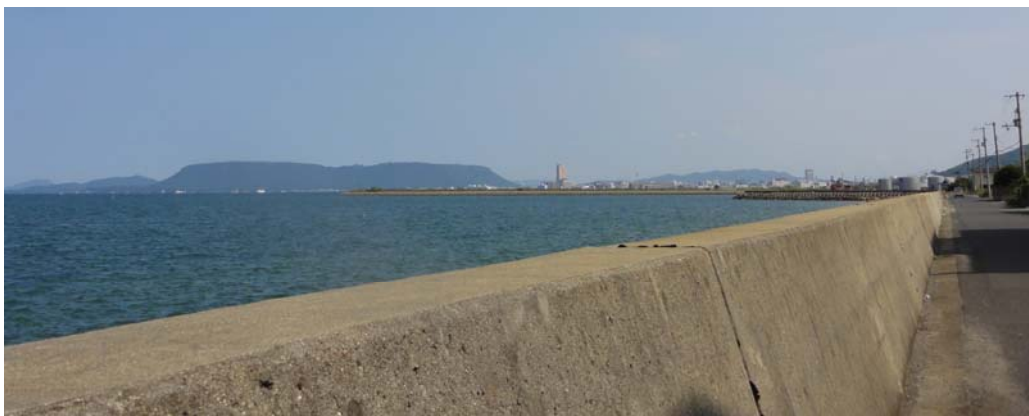
写真 3-1 地形の様相が異なる山地（神在川窪町より東側を臨み、左から八栗、屋島、雲附の各山地）

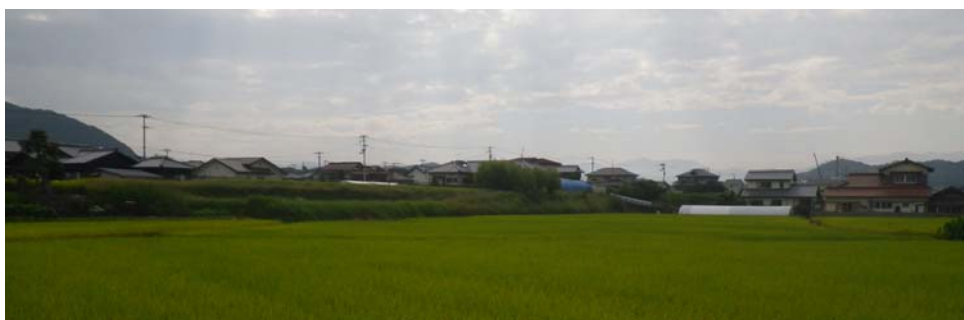
仏生山台地のうち上佐山地の西側については、香東川低地の東側についても同様に香東川の扇状地の一部が段丘化したものと考えられ、標高 50～60m の段丘が発達している（写真 3-2）。一方、上佐山地の東側については、春日川・新川の氾濫原低地が広がり、南側では低地が段丘化した仏生山台地東部や川島台地が分布する。これらの台地の標高は 40～60m であり、全体的に香南台地・滝宮台地に比べて低い。

写真 3-2 香川町大野より臨む仏生山台地

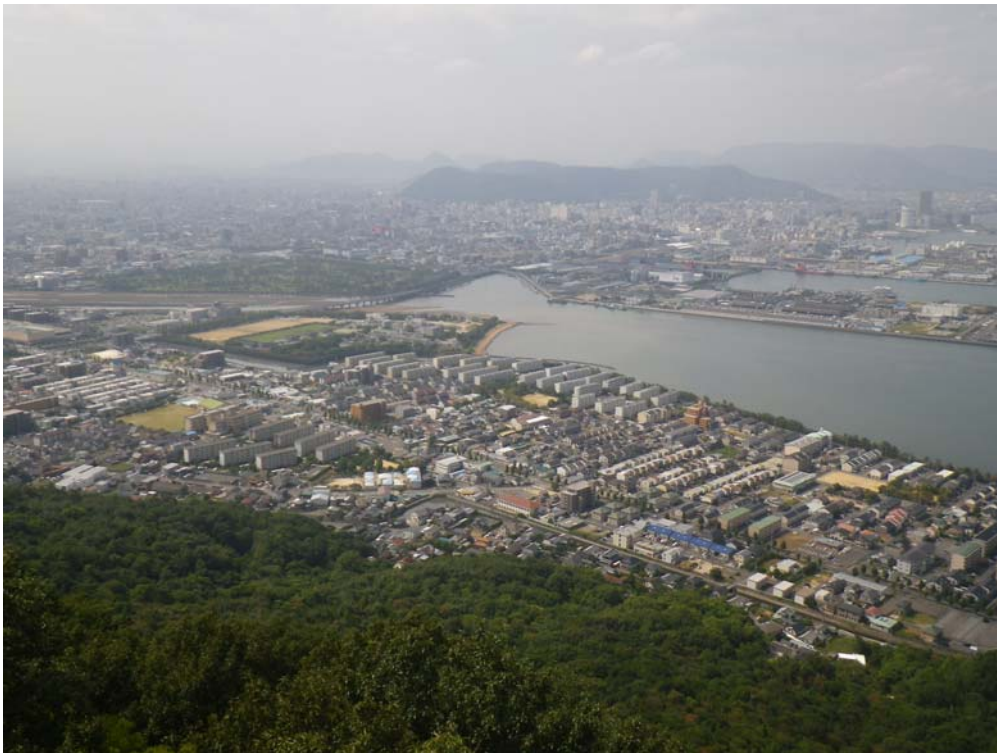
本図幅の北部の高松干拓地・埋立地の南側には、東西約 13km、南北 1～4km ほどの海岸低地が東西に細長く分布し、その上に市街地が広がっている。御坊川の北西側においては、瓦町付近で傾斜変換線が認められ、香東川低地との境界と判断されるが、春日川・新川の下流部では、県道 272 号線付近に傾斜変換線が認められ、海岸低地がより内陸に入り込んだ様相となっている。これについては、高松平野地下の沖積層の調査により、春日川沿いでは縄文海進以降は海成堆積物が卓越することが明らかになったこと（川村， 2000）と調和する。本津川河口部の香西や、高松駅西方の扇町、御坊川河口部の松島町においては、砂州・砂丘がみられ、かつての本津川や香東川水系による砂の供給によって形成されたと考えられるが、分布は局所的である。

写真 3-3 屋島より望む高松海岸低地
