**土地分類基本調査（土地履歴調査）  
説明書**

**名古屋南部**

国土交通省 国土政策局 国土情報課

# 土地分類基本調査（土地履歴調査）説明書「名古屋南部」

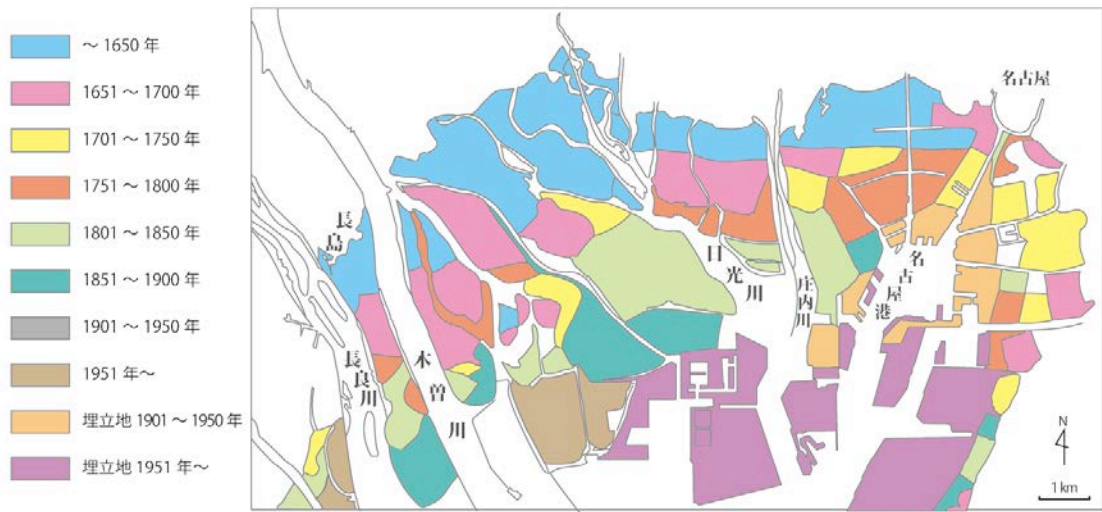
図 3-3 伊勢湾における干拓、埋立の変遷 (大矢、1993)

伊勢湾岸の埋立ては、明治後期から開始された事業である。名古屋港は、今でこそ日本を代表する大型の国際港湾だが、明治以前の伊勢湾岸は河川から多量の土砂が供給量されるため水深が浅く、築港が難しい海域として知られていた（馬場、1991）。しかし明治になると、産業の変化から大型船が寄港できるような近代的な港湾が必要とされ、土木技術の進歩も追い風となって、明治36（1903）年、堀川河口周辺から埋立てがはじまり熱田港が築港された。その後、埋立ては徐々に沖合へと展開され、現在では伊勢湾全体を取り囲むように埋立地があり、港湾施設のほか工場や発電所が建設されている。

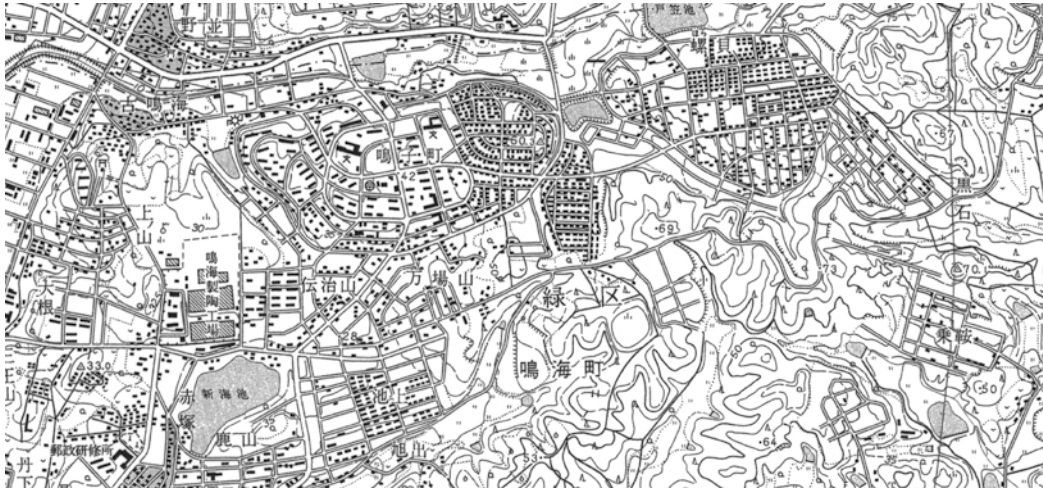
図 3-5 豊明丘陵南部地域の変遷

丘陵地における人工地形は、主に住宅の大規模造成に伴う人工平坦地(宅地等)である。丘陵地の尾根を切り取り、その土砂で谷に厚く盛土を行い、緩斜面あるいは平坦面を形成した地域で、地震動による液状化や斜面崩壊、降雨による土砂災害が懸念される。特に名古屋市天白区および緑区で著しく、豊明丘陵の天白川と扇川に挟まれた地域はほぼ全域が人工平坦地である。このような造成地には本来の自然地形の面影もなく、新しい景観がつくられ、篠の風、潮見が丘、平子が丘などの新しい地名や新しい地域社会が誕生する(図 3-5)。このような土地区画整理事業は、昭和 35 (1960) 年から昭和 40 (1965) 年にかけて行われ、また、農地に対する土地改良事業も昭和 35 (1960) 年から昭和 45 (1975) 年頃がピークであった(吉田・奥部、2000)。

1:25000 地形図「名古屋南部」(上から) 大正9年測図、昭和46年修正、平成16年更新(×0.85、部分)

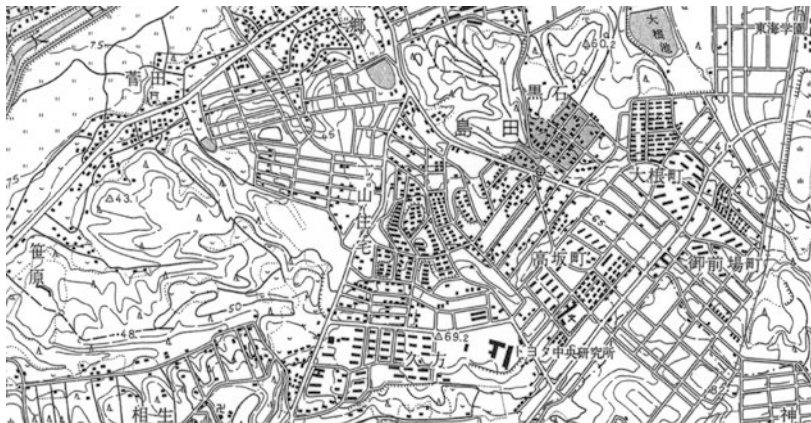
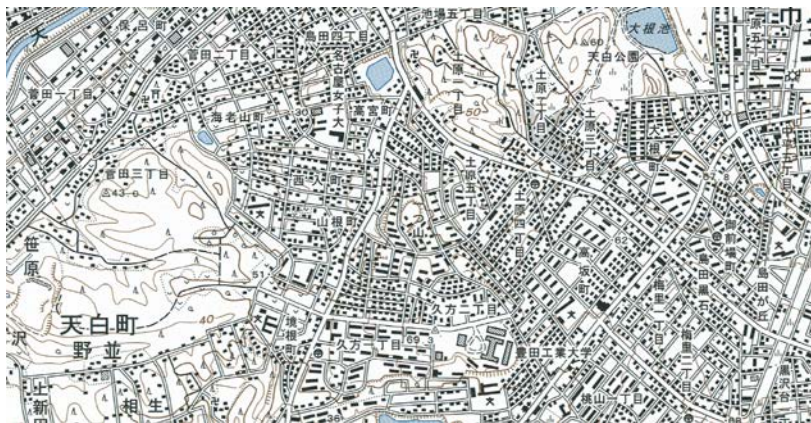
図 4-5 名古屋市緑区島田周辺の変遷

いずれの丘陵地においても森林の減少が著しい。東山丘陵と豊明丘陵北部～中部にかけては、八事、権現山、笹原、籠山、大高緑地周辺にまとまった規模の森林があるが、ほかには建物用地のなかにパッチ状に存在する程度である。植生はモチツツジ-アカマツ群集とクロマツ植林が多く、アラカシ群落もみられる (環境庁, 1981)。とりわけ、八事と東山では森林から住宅地またはその他の用地への転換が著しい。住宅地の造成は、これらの地域が大正 10 (1921) 年に名古屋市に合併してから進み、昭和 12 (1937) 年に昭区和および千種区となる頃には都市区画整備により網の目状に道路が結ばれ、市街地が形成されていた。昭和 40 (1960) 年代には名古屋大学、南山大学、名城大学などの学校が当地へ移転し、地域随一の文教地区にもなっている。その他の用地には東山動物園、八事霊園、大高緑地などの施設もあるが、ほとんどが住宅造成地で、地形図では区画整理された更地と道路網で表現される (図 4-5)。

1:25000 地形図「名古屋南部」(上から)大正9年測図、昭和46年修正、平成16年更新(×0.85、部分)  
 大正期の丘陵地をみると松林や針葉樹樹の茂る場所であり、丘陵周縁の台地には集落や畑、桑畑になっている。谷底低地には田や大小のため池があった。昭和期はかつての丘陵の起伏を切り崩し、住宅地を造成している様子がみられる。平成期には一部を除いて全面的に住宅地が広がる。

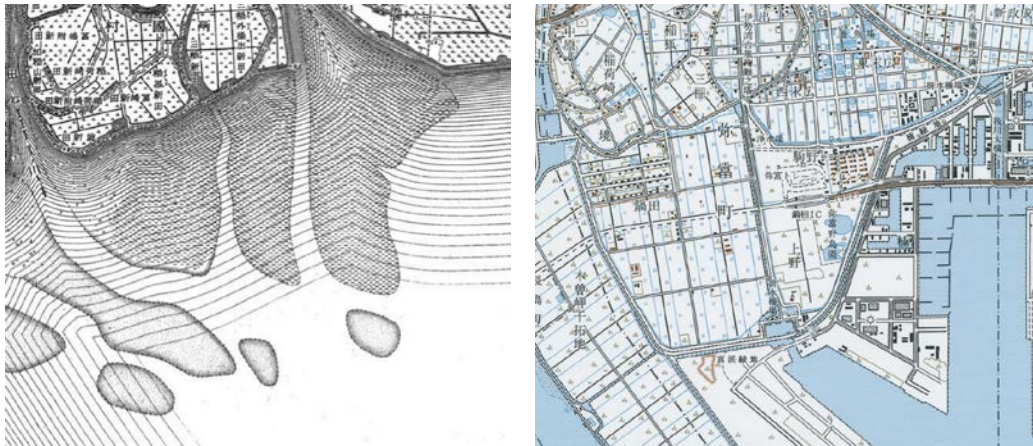
図 4-6 明治期および現在の鍋田干拓地周辺

**伊勢湾臨海干拓・埋立地**の干拓地部分においても、明治期と同様に築堤および集落の微高地と、低湿地の水田との土地利用の組み合わせが維持されている。水田では、水郷地帯の特性を活かしたれんこん栽培や金魚養殖などが行われている。なお、弥富町南端に位置する鍋田は、昭和 31（1956）年より入植が開始された国内でも新しい農地用の干拓地である。鍋田干拓地は、昭和 34（1956）年に伊勢湾台風で壊滅的な被害を受けたが、その後、干拓地の西半分を公共用地として、東半分を農地として再整備がはかられた（小笠原：1963、山野：1998）（図 4-6）。

左) 1:50000 地形図「熱田町」明治 24 年測図 (×0.6、部分) 右) 1:50000 地形図「名古屋南部」平成 12 年要部修正 (×0.6、部分)
