**土地分類基本調査（土地履歴調査）
説明書**

豊田

平成 24 年 3 月

国土交通省 国土政策局 国土情報課

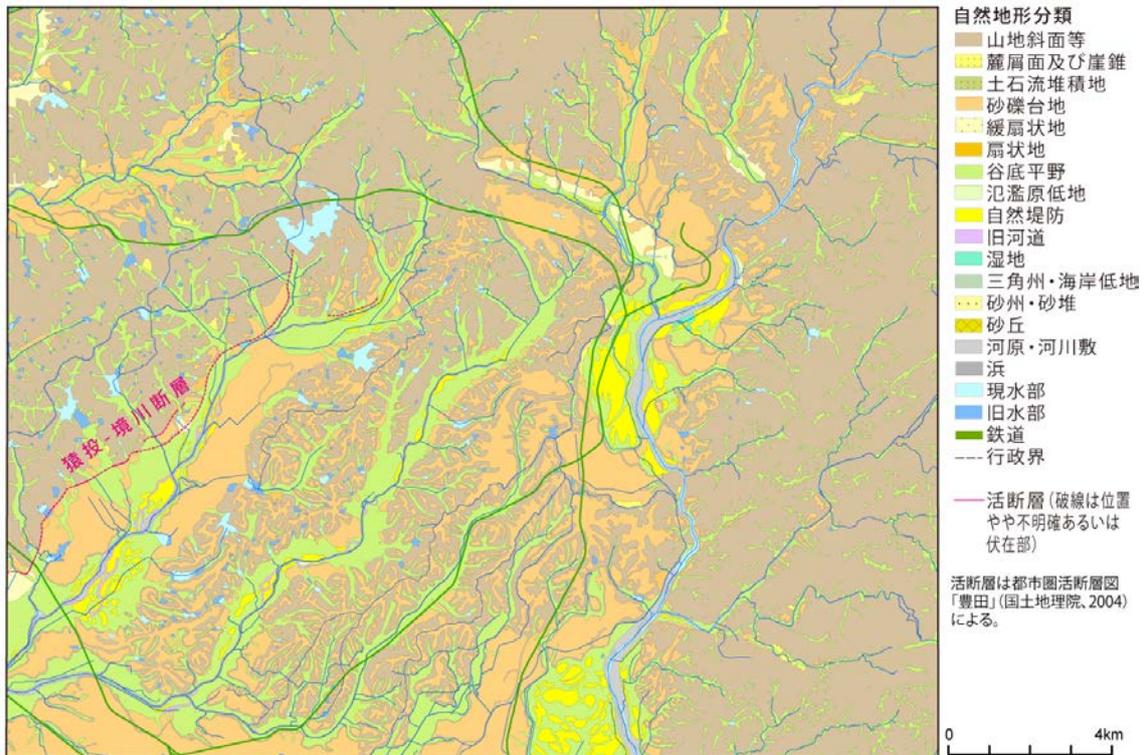
図 3-1 豊田地域の自然地形分類図

本図幅の自然地形分類図をみると、低地が少なく山地斜面等が全域に広がる地域である(図 3-1)。矢作川を境にして東側には三河高原に属する山地が、西側には東山丘陵や豊明丘陵などの丘陵地が、豊田から南へは西三河台地が広がり、それらを開析する中小河川が東北から南西方向へ流下している。

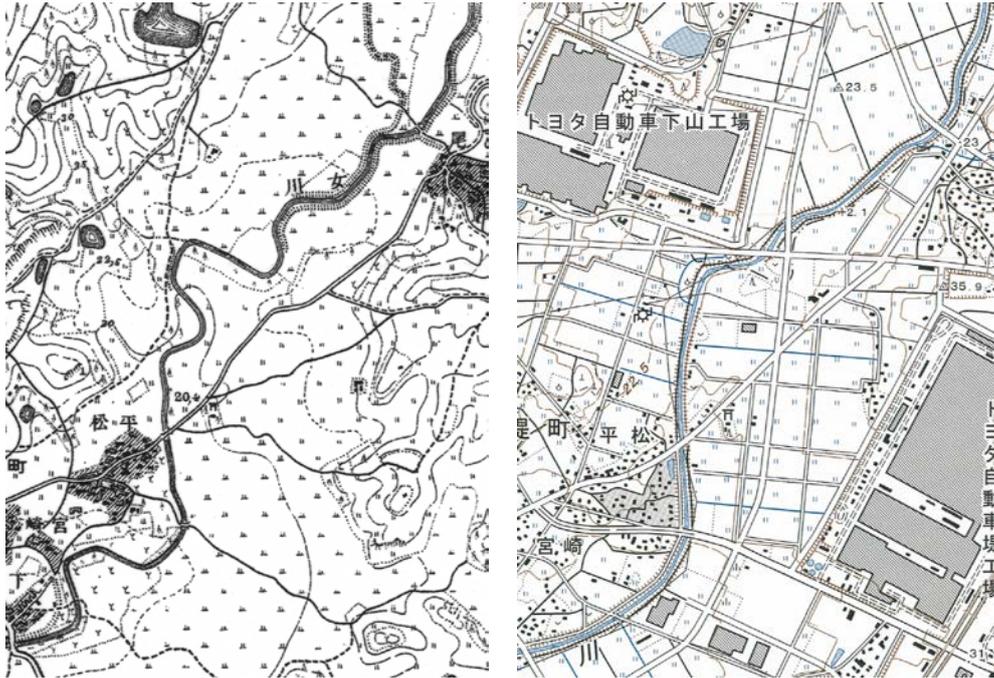
図 3-2 豊田市堤町平松周辺における逢妻女川の流路変遷

逢妻女川や境川、天白川に沿った低地においても、部分的に自然堤防や旧河道が認められる。現在の河道は直線状に改修されているが、旧版地形図を用いるとかつての流路を知ることができる（図 3-2）。また、丘陵地や台地内に樹枝状に延びる谷底低地の谷頭部には、ため池を伴う場合が多い。ただし、人工改変により消失している池も少なくない。

1:25000 地形図「知立」(左) 大正 9 年測図、(右) 平成 22 年更新 (部分、原寸)

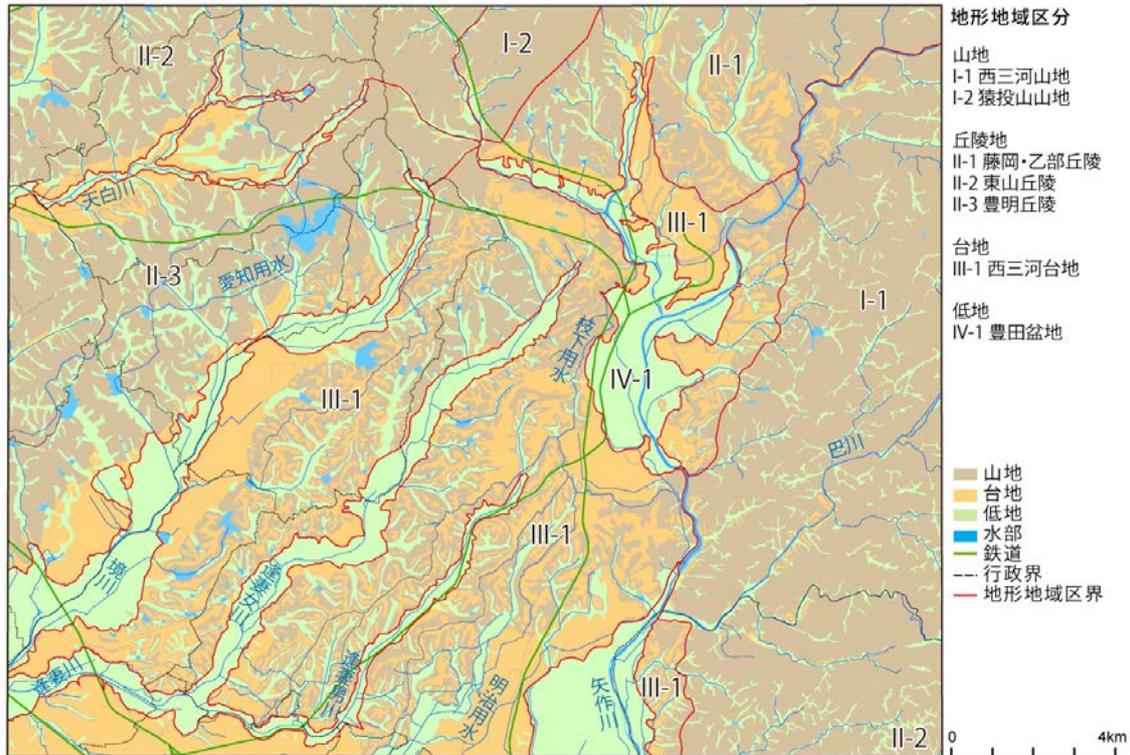
図 3-3 調査地域における地形地域区分

本図幅における地形地域区分は、20 万分の 1 土地分類基本調査（経済企画庁、1974）（国土庁、1975）、5 万分の 1 土地分類基本調査（地形分類図）（経済企画庁：1972、愛知県：1985、1986、岐阜県：1984、1986）、その他の文献（例えば町田・海津ほか、2006 等）を参考に、濃尾平野全域で統一の区分及び呼称とした（図 3-3）。

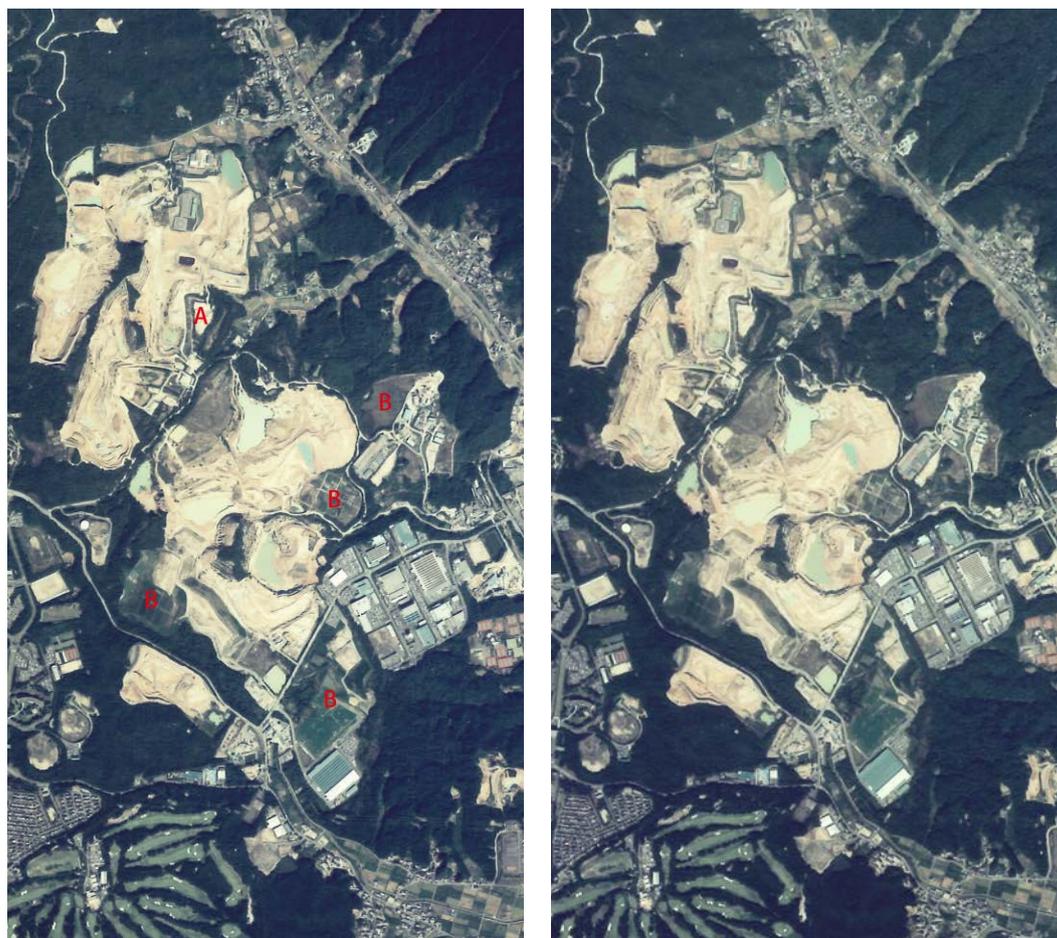
図3-4 豊田市八草地区の鉱山周辺

が、戦後、大型重機の導入や輸送手段の拡大に伴い1960年頃から現在の露天掘りが進んだ(図3-4)。採掘地の人工地形は複雑で、掘削による切土地が主だが、けい砂の洗浄用沈殿池や表土の置き場、その埋め戻しによる盛土も見られ、また、採掘場所が移動するたびにその場所も移動する(森山、1983)。しかし、採掘量は外国からの輸入の増加により年々減少し、八草地区ではかつて10鉱山あったが現在では3鉱山のみである(須藤・内藤、2000)。また、終掘後は表土を埋め戻し、緑化されているところもみられる。

国土地理院撮影空中写真、CCB-2000X C9-14~15、平成12年10月5日撮影、縮尺約1/30000、(原寸、部分)。採掘が進行中の場所以外にも、表土置き場(「はね山」とも呼ばれる:A)や採掘終了後に表土を埋め戻して平坦化した場所(B)もみられる(森山:1983を加筆修正)。

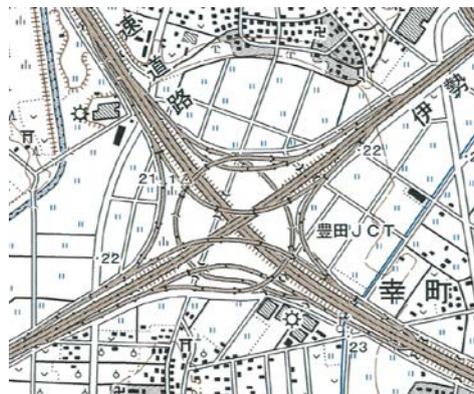
図 3-5 豊田 JCT 周辺の盛土地 1:25000 地形図「豊田南部」平成 22 年更新（×1.2、原寸）

また、本調査では人工地形としては表現されないが、空中写真や地形図からは高速道路の盛土もみられる（図 3-5）。

東名高速（北西-南東方向）と伊勢湾岸道路（北東-南西方向）が接続する。高速道路に沿って盛土記号がみられ、高速道路をアンダーパスで通過する一般道路も複数確認できる。

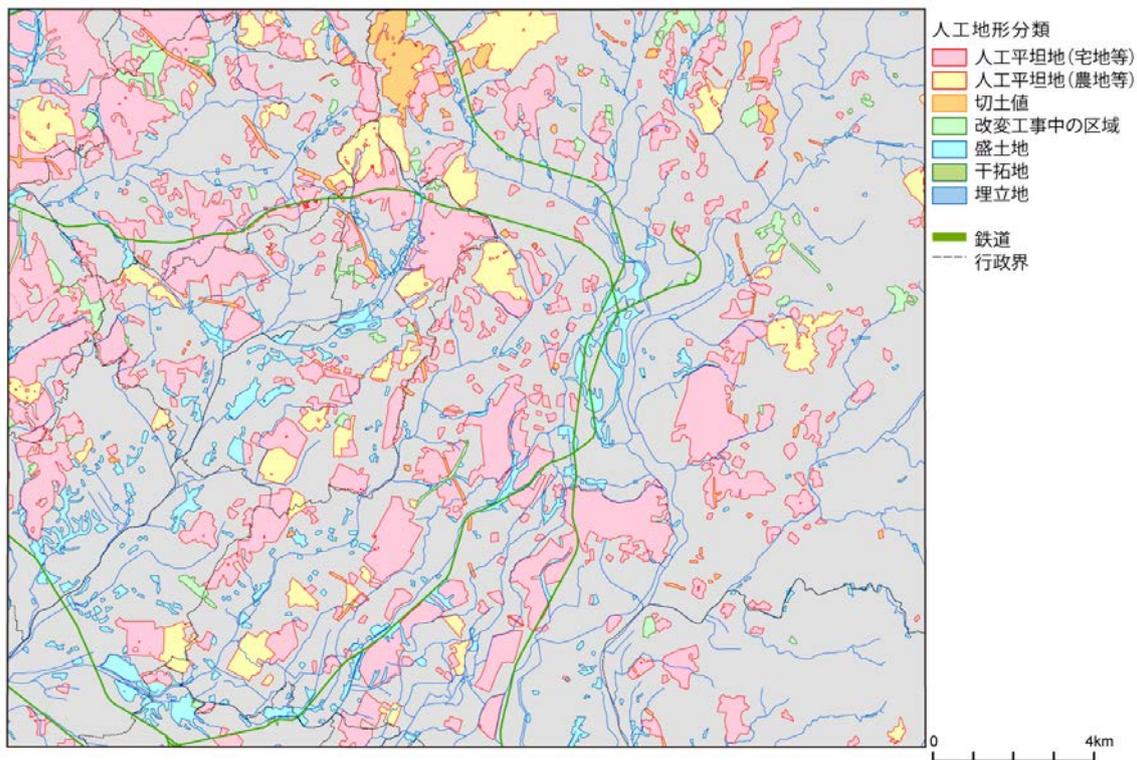
図 3-6 豊田地域の人工地形分類図

本図幅の人工地形は人工平坦地（宅地等）が最も多く、次いで人工平坦地（農地等）が全域にみられるが、切土地と盛土地の分布は限定的である（図 3-6）。特に丘陵地における人工平坦地が多く、ひばりヶ丘や日進ニュータウンなどの新しい地名が付けられている地域もある。愛知県は、土地区画整理事業などの都市基盤整備事業に積極的な地域として知られ、戦前から 1950 年代までは名古屋市を中心に進められてきたが、1960 年以降は本図幅にも及び、1970 年代にかけて盛んに行われてきた（奥部・熊谷ほか：1999、吉田・奥部ほか：2000）。しかし、山地や丘陵地における住宅造成は谷やため池などの軟弱地盤への盛土が行われ、地震動や豪雨により被害が想定される。そこ

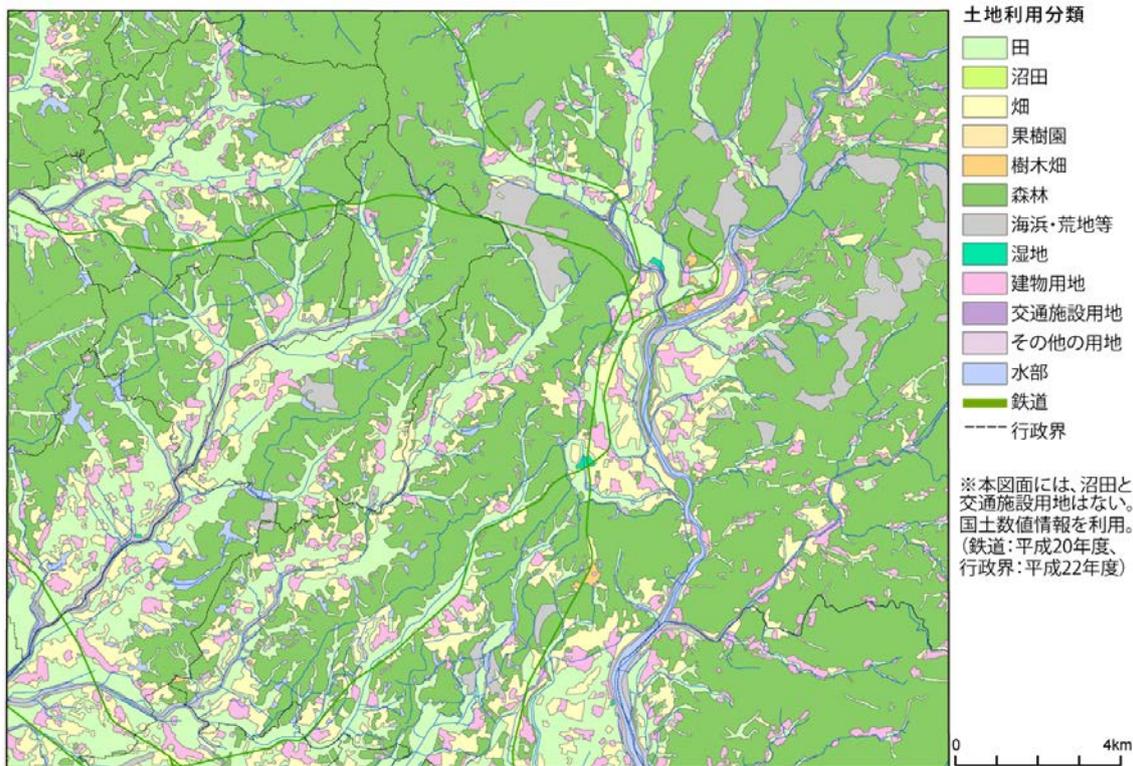
図 4-1 豊田における約 120 年前 (明治 24 (1891) 年頃) の土地利用

明治期の土地利用分類図 (第 1 期) は、明治 24 (1891) 年測図、明治 32 (1899) 年刊行の 5 万分の 1 地形図「拳母村」と、同じく明治 22 (1889) 年測量、明治 25 年刊行の 5 万分の 1 地形図「名古屋」(明治期と現在の地形図の図郭のずれを補正に使用※) との判読により土地利用分類を行ったものである (図 4-1)。

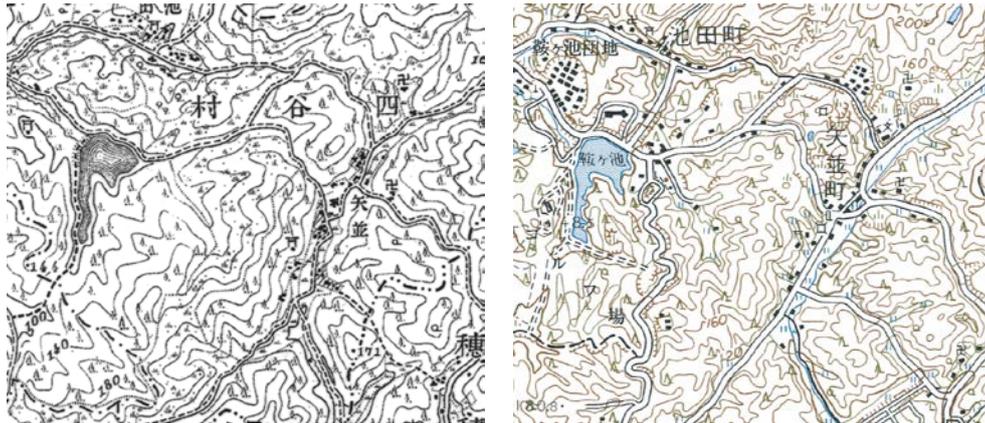
図 4-2 豊田市矢並町周辺の変遷

本図幅は山地および丘陵地帯であり、西三河山地、猿投山山地、東山丘陵、藤岡・乙部丘陵、豊明丘陵の全域にわたり森林が大半を占め、集落や畑が山麓の緩斜面や小規模な段丘に分布する。地形図で植生をみると、東山丘陵の岩作周辺では松林が多いが、他は概ね針葉樹林で、山麓や集落周辺に広葉樹林や松林がみられる。西三河山地と藤岡・乙部丘陵南端部は、大正頃までは頻繁に発生した斜面崩壊による禿敷地を荒地記号で表現したものと推定される (図 4-2、富田：2012)。

1:50000 地形図 (左)「拳母村」明治 24 年測図、(右)「豊田」平成 11 年修正 (×1.5、部分)

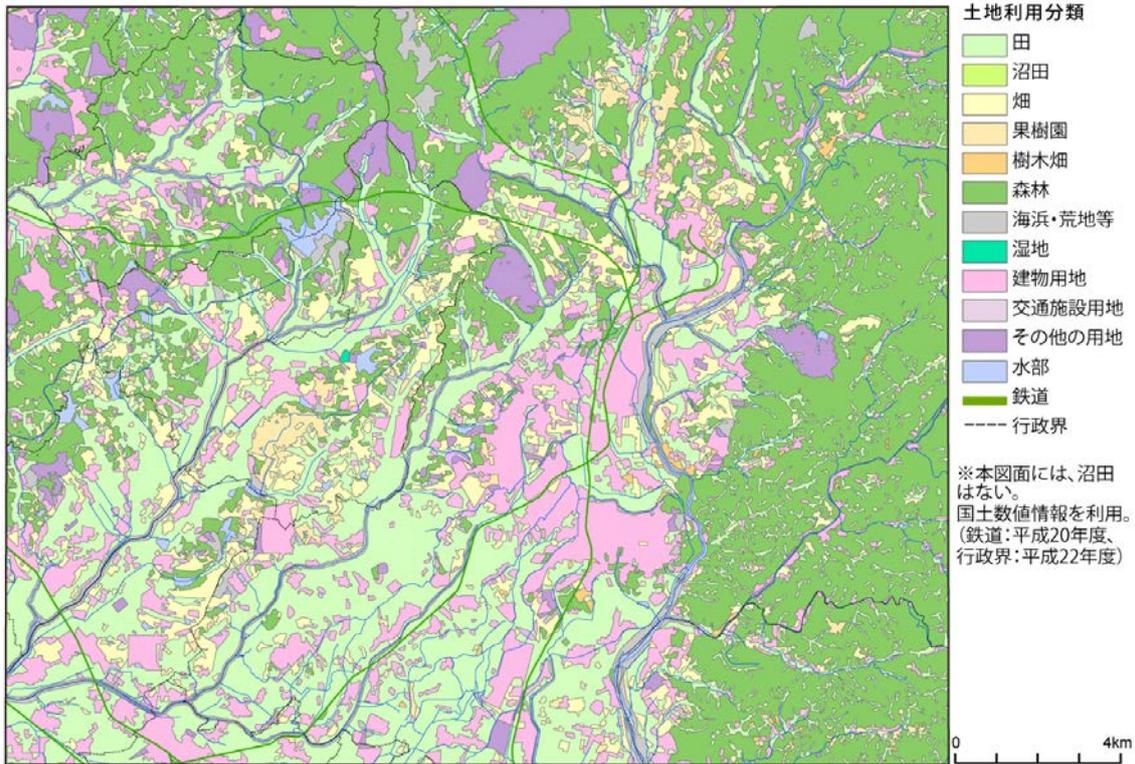
図 4-3 豊田における約 40 年前 (昭和 46 (1971) 年頃) の土地利用

昭和期の土地利用分類図 (第 2 期) は、昭和 46 (1971) 年に編集、昭和 47 (1972) 年に刊行された 5 万分の 1 地形図「豊田」の判読により土地利用分類を行った (図 4-3)。昭和 46 (1971) 年刊行の 5 万分の 1 地形図「豊田」は、昭和 43 (1968) 年から昭和 44 (1969) 年にかけて空中写真測量により作成された 2 万 5 千分の 1 地形図を編集したものである。

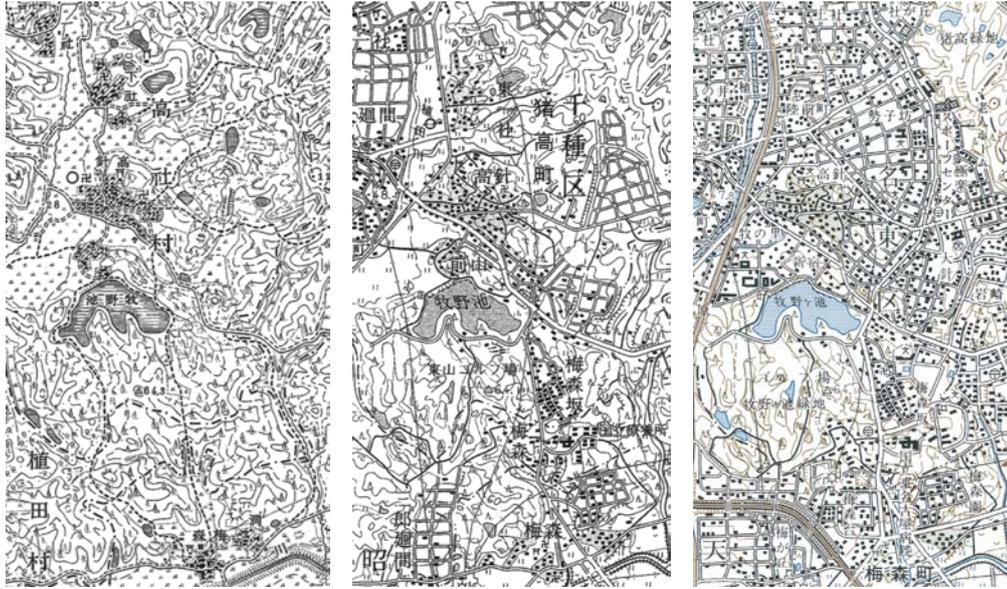
図 4-4 住宅造成地の変遷（名古屋市名東区）

東山丘陵と猿投山山地では森林が減少し、ゴルフ場や住宅地、あるいはそれらの造成地が目立つ。植生をみると、猿投山はコナラ-クリ群落とクロマツ植林に覆われ、東山丘陵ではモチツツジ-アカマツ群集とネザサ-ススキ群集が広がる (環境庁, 1981)。**東山丘陵**の西部には名古屋市名東区が含まれ、梅森坂の住宅地が完成しているほか、地形図では極楽、大針、梅が丘などは造成中で網の目状の街路が判別できるなど、市街地の広がりが見える (図 4-4)。同丘陵の東部の荒地は、珪砂や粘土の採掘場である。

1:50000 地形図（左）「挙母村」明治 24 年測図、「豊田」（中）昭和 46 年編集（右）平成 11 年修正（×0.9、部分）

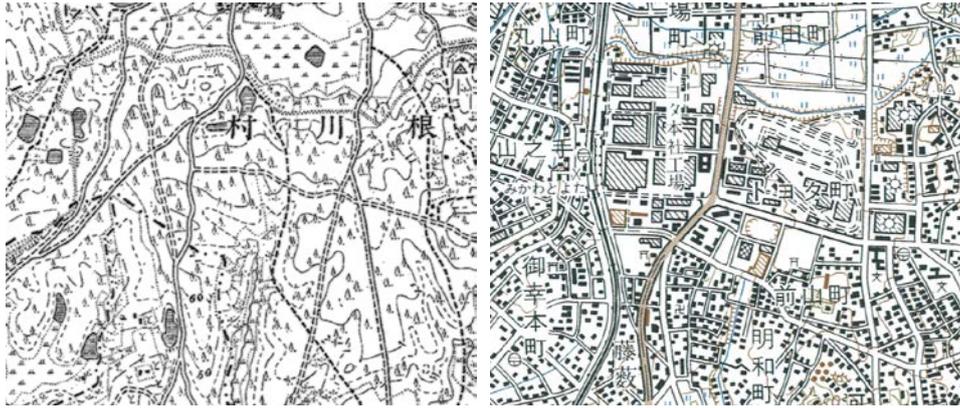
図 4-5 トヨタ自動車本社工場周辺の変遷

本図幅において劇的な変化を遂げたのが、西三河台地である。枝下用水と明治用水のかんがいにより、台地西側は畑や果樹園に、また南部は水田に転換され、多くの森林が失われた。大規模な工場や市街地の拡大もみられるが、これはトヨタ自動車の進出の影響である。トヨタ自動車は、昭和 12（1937）年に刈谷から西三河台地北東部の論地ヶ原に本社工場を設立し、周辺にも多数の工場や関連企業が開業し、日本を代表する自動車工業都市へと急成長を遂げた（図 4-5）。挙母村は昭和 31（1951）年に挙母市となり、昭和 39（1959）年には豊田市へと改名し、自動車製造業の大規模事業所等が集積する特徴的な産業都市となっている。

1:50000 地形図 (左)「拳母村」明治 24 年測図、「豊田」(右)平成 11 年修正 (×1.2、部分)

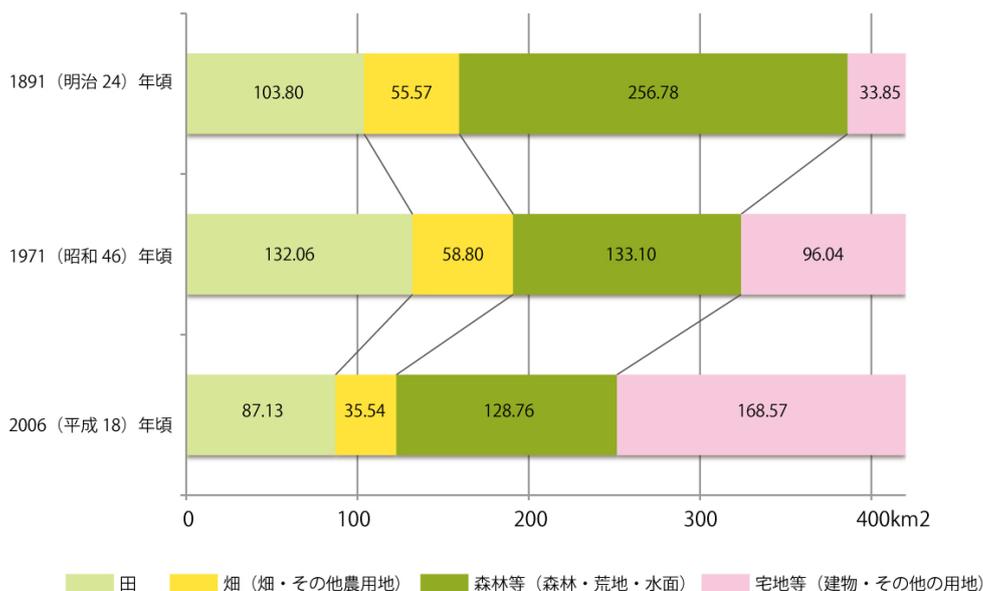
図 4-6 土地利用別面積の推移 (1891、1971、2006 年)

昭和期の土地利用をみると、明治期に多かった森林等が半数程度に減少し、田と宅地等が増加している。各市町村の明治期からの面積の変化をみると、豊田市では田が約 78km²(約 27km²増加)、森林等は約 75km²(約 60km²減少)、宅地等は約 53km²(約 35km²増加)と変化が大きい。田は他の市町村では概ね減少傾向であり、豊田市のみが大きく増加に転じている。田は明治用水や枝下用水の完成で、西三河台地が森林から田へと転換されたもので、宅地等もトヨタ自動車の成長が影響して増加したものと考えられる。本調査では昭和期の土地利用として、昭和 45(1970)年の土地利用を調査したが、昭和 10(1930)年頃であればトヨタ自動車は豊田市へ移る前であり、その頃には田がより広がっていたものと考えられる。

平成期では田、畑、森林等が全て減少し、宅地等が急増する。田と畑はそれぞれ昭和期の 60~65%ほどになり、森林等は明治期と比べると約半分、宅地等は明治期の 5倍以上増加している。豊田市の変化をみると、畑が約 20km²で約 12km²の減少、森林等も約 82km²で約 54km²減少と大きく減少するが、宅地等は約 83km²で約 65km²増加する。その他の市町村においても概ね同様の傾向にあり、田、畑、森林等は減少する一方で、宅地等は名古屋市(約 13km²増加)、刈谷市(約 10km²増加)、日進市(約 14km²増加)、みよし市(約 13km²増加)で増加する。これらの市町村では、現在の宅地等の約半数が昭和期のほぼ倍になっていることから、両時期の間に宅地造成が急激に進行したと考えられる。

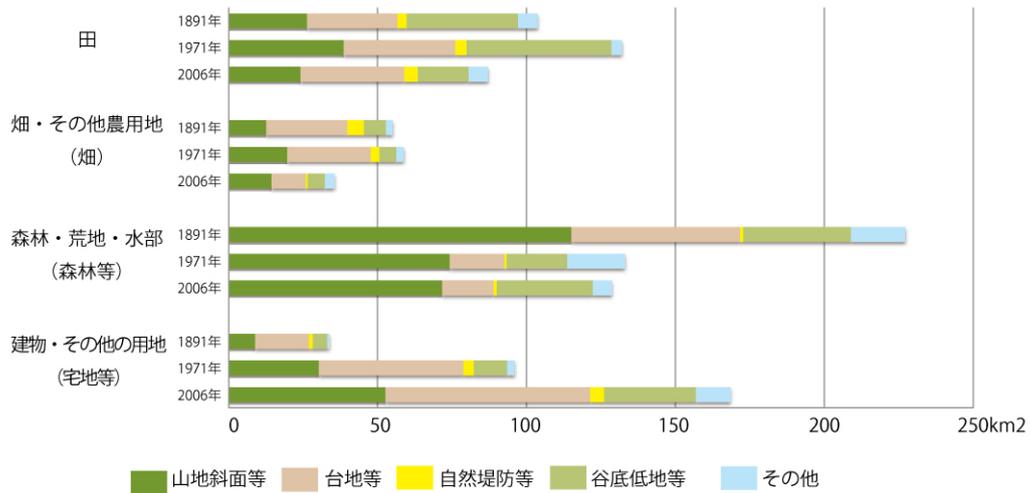
図 4-7 地形分類別の土地利用面積の推移 (1889、1971、2006 年)

森林・荒地・水部は明治期では極めて多く、約227km²も広がっていた。多い順に山地斜面等（約115km²）、台地等（約57km²）、谷底低地等（約36km²）が利用されていたが、昭和期には全体で約94km²減少し、当時の土地利用を田（約132km²）とほぼ二分する形となった。平成期ではさらに減少するが、山地斜面等、台地等、自然堤防等の面積は昭和期と比べて2～3km²程度の減少に留まる。減少率が大きいのは谷底低地等およびその他の項目で、例えばため池などが宅地等へ変化したことが推察される。

建物・その他の用地は、昭和期、平成期といずれも増加する。明治期においては、主に台地等（約18km²）を利用していたが、昭和期には台地等（約49km²）に加えて山地斜面等（約30km²）の利用が目立つようになる。平成期にかけては、山地斜面等（約53km²）および台地等（約69km²）が昭和期の1.5倍近くになり、谷底低地等（約31km²）やその他の地形（約12km²）の利用もみられる。山地斜面等においては尾根や谷の切り盛り造成地である場合が多く、谷底低地やその他の地形では旧水部の埋立てによる宅地造成など、地形条件の悪い地域への宅地造成が進んだと推察される。

- 区分ごとの面積は、本調査成果図の自然地形分類図及び土地利用分類図 (1891 年、1971 年)、国土数値情報の土地利用細分メッシュ (2006 年) を 100m メッシュデータに変換し、各図のメッシュごとの分類の組み合わせで積み上げ集計したもの。
- 地形分類の内訳は次の通り。
 山地斜面等：山地斜面、麓斜面及び崖錐、土石流堆積地、
 台地等：砂礫台地、
 自然堤防等：自然堤防、砂州・砂堆、
 谷底低地等：緩扇状地、扇状地、谷底低地、旧河道、湿地、
 その他：河原・河川敷、現水部、旧水部の各合計。

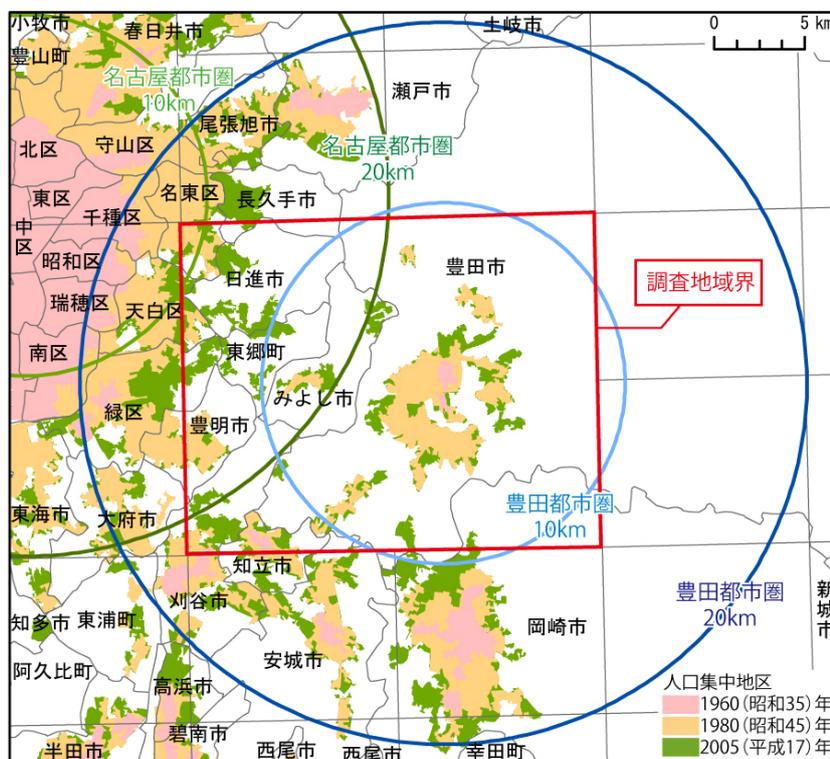
図 4-8 人口集中地区の推移 (1960、1980、2005 年)

図 4-8 および表 4-3 は国勢調査の人口集中地区 (DID[※]) データから作製した、豊田都市圏の 1960 (昭和 35) 年、1980 (昭和 55) 年、2005 (平成 17) 年の 3 時期にわたる都市域の変遷を示したものである。本地域は西側に中京圏最大の名古屋都市圏を抱えるため、名古屋 10km 圏および 20km 圏も合わせて示した。
