# 土地分類基本調査（土地履歴調査） 説明書

横須賀・三崎

5 万分の 1

国土交通省 土地・水資源局 国土調査課

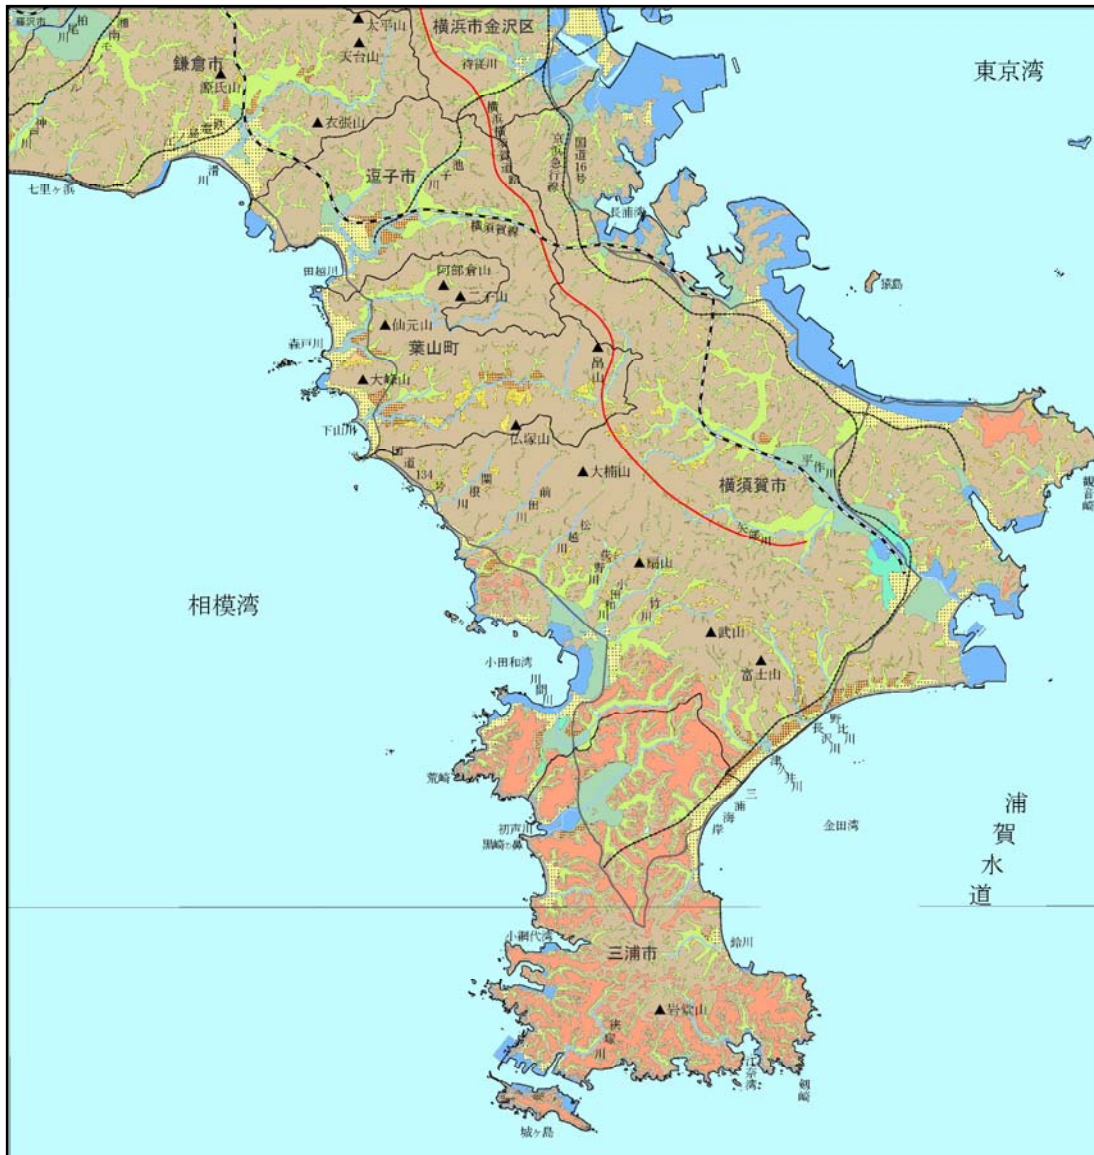
図 3-1 横須賀・三崎地域の自然地形分類図

本調査では土地条件図などの既往資料や空中写真判読、精密標高データなどに基づき自然地形分類図（図 3-1）及び人工地形分類図（図 3-9）を作成した。

自然地形分類図については、現在、改変済みの範囲についても、終戦直後の空中写真や明治期の旧版地形図などから元々の地形を復元して図化している。また、人工地形については低地での宅地開発等による盛土地、丘陵地などでの大規模改変地（人工平坦地）や人工平坦地での元々の谷の位置、宅地開発等による切土地などを新旧の空中写真や地形図の比較から抽出・図化している。

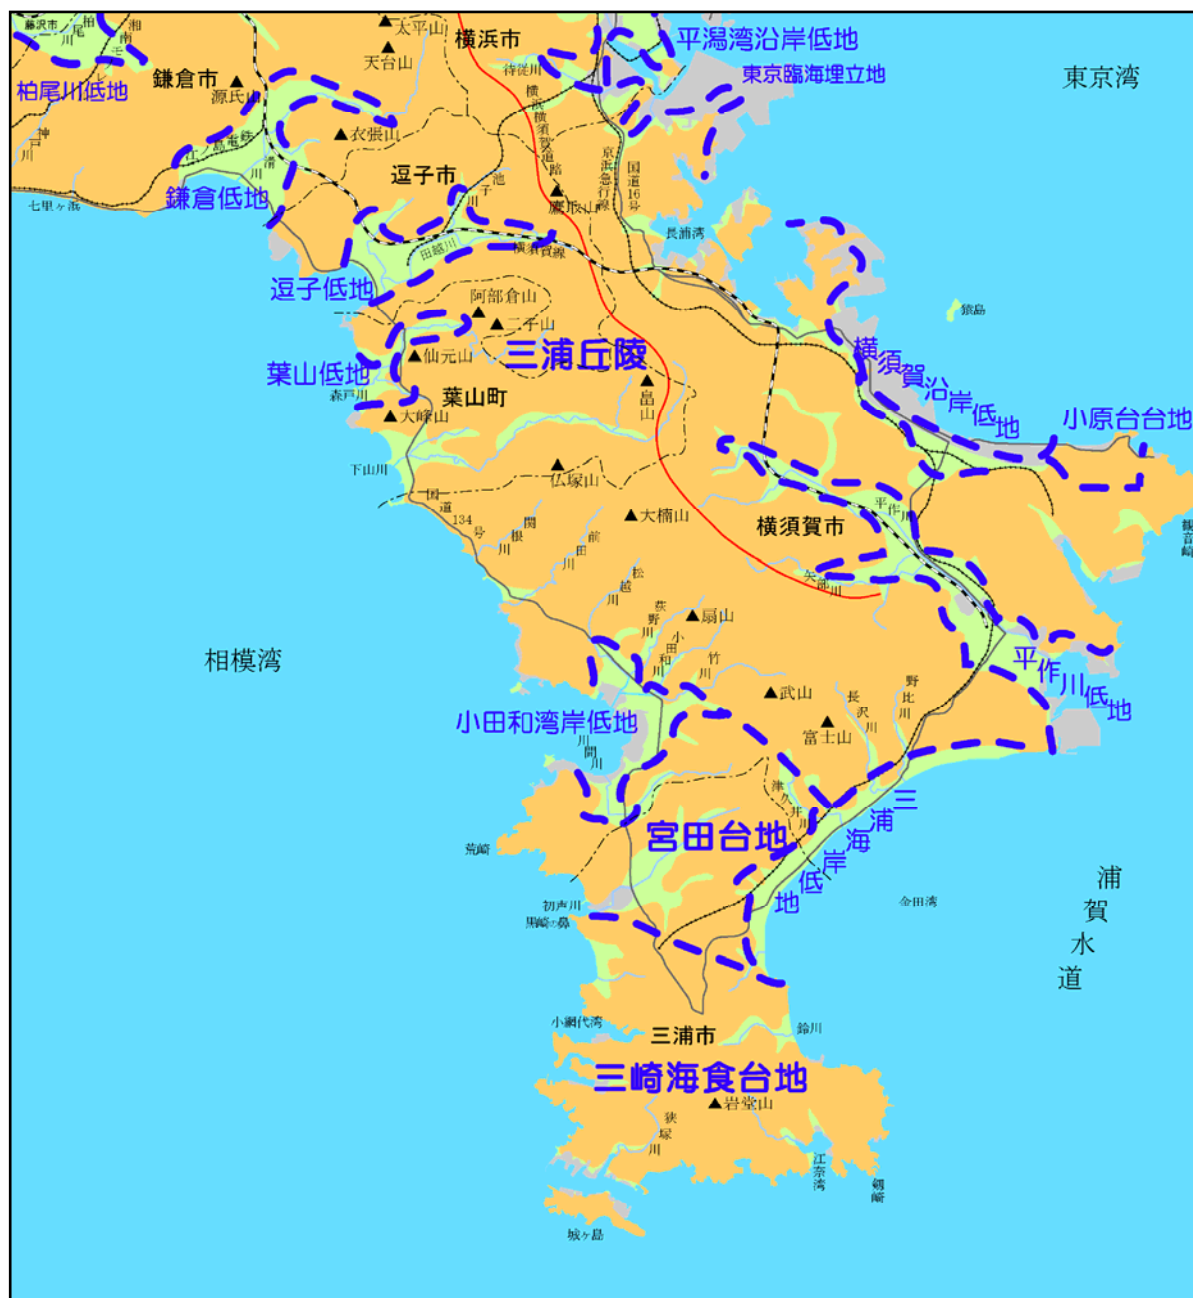
図 3-2 本図幅における地形地域区分

本図幅の範囲は三浦半島の範囲とほぼ一致しており、自然地形は丘陵地、台地、低地に分けることができる。(図 3-2～3, 表 3-1)

本図幅の台地は、大きく分けて、小原台台地と宮田台地、三崎海食台地に区分される(図 3-2, 3)。
