土地分類基本調査（土地履歴調査）  
説明書

岐阜

国土交通省 国土政策局 国土情報課

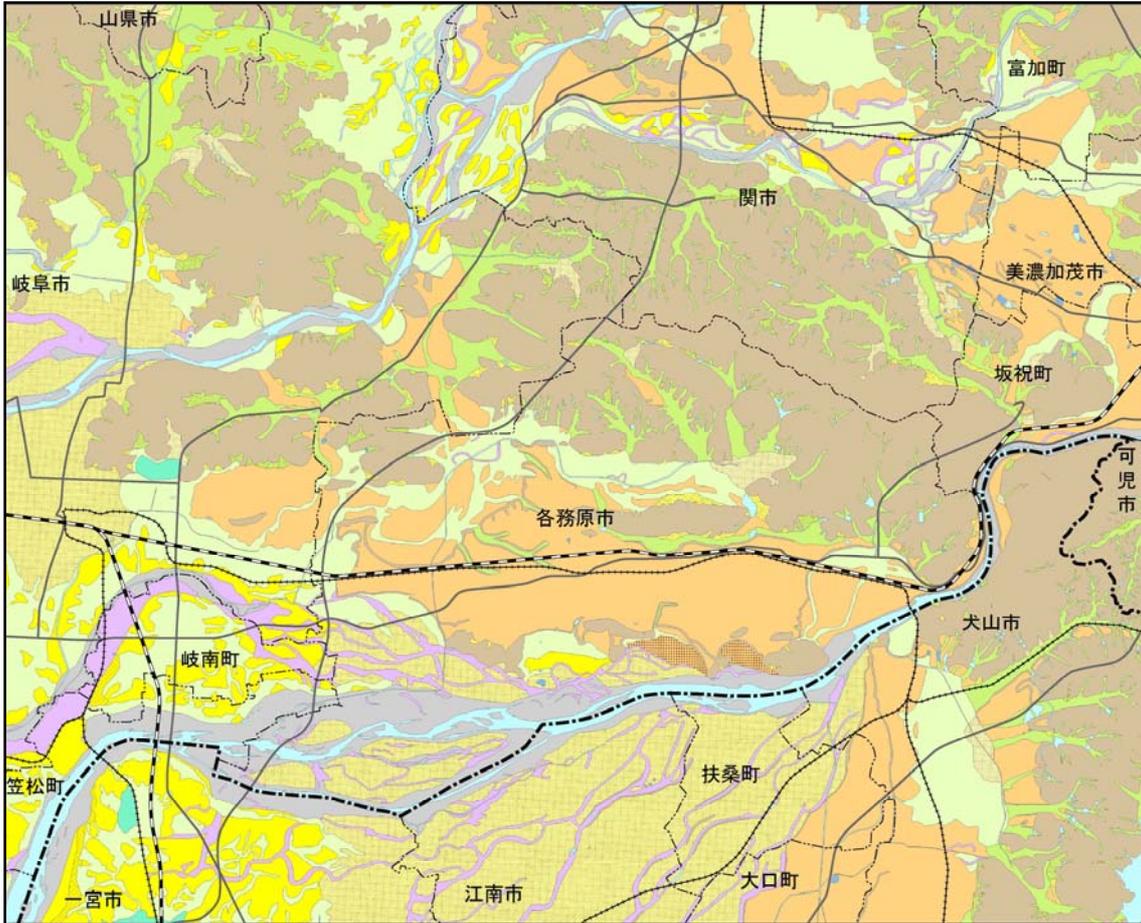
本図幅内では、東～北西部は山地が広い面積を占め、その間を縫って木曾川や長良川などが北東から南西に向かって流下している。中生代の堆積岩や変成岩からなる山地の稜線高度は木曾川の東側では 200m～300m で、木曾川と長良川の間では 250m～350m、長良川の北西側では 250m～400m ほどとなっている。山地の間には盆地や低地が分布し、盆地周辺には丘陵地や段丘がみられる。山地の南～西側は木曾川や長良川が形成した扇状地やそれらが隆起した段丘が広がっている。図幅の南西端は木曾川の氾濫原となっており、蛇行する河道跡や自然堤防がみられる。

人工地形としては岐阜市周辺の低地での盛土地や、山地・丘陵地での大規模改変地（人工平坦地（宅地等））、ゴルフ場（人工平坦地（農地等））がみられる。

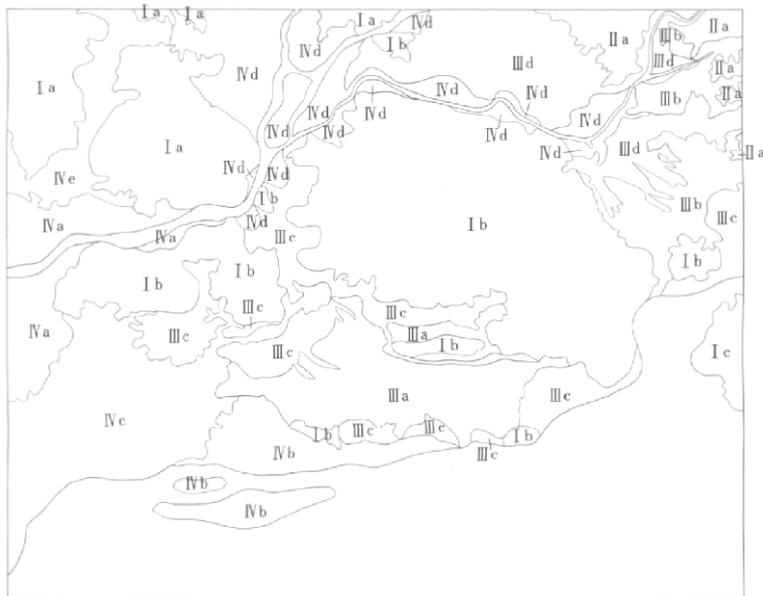
図 3-2(1) 5万分の1土地分類基本調査における地形地域区分(岐阜県側)

山地	丘陵	台地	低地
I a 伊自良山地	II a 蜂屋丘陵	III a 各務原台地	IV a 長良川扇状地
I b 各務原北部山地	III b 加茂野台地	IV b 木曾川扇状地	
I c 春里山地	III c 岐阜・各務原周辺台地	VI c 長良川東方地域	
	III d 関・加茂野周辺台地	IV d 武儀川・津保川下流地域	
		IV e 長良川西方地域

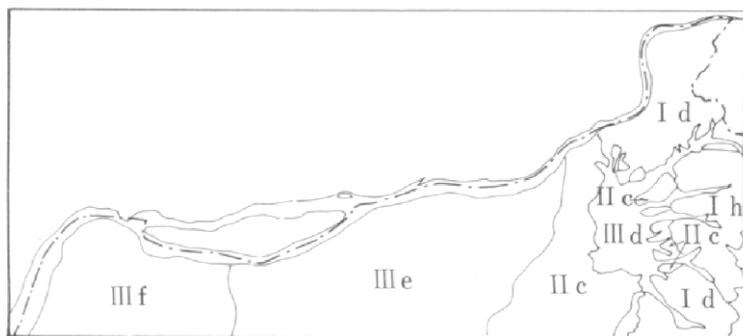
図 3-2(2) 5万分の1土地分類基本調査における地形地域区分(愛知県側)

I 山地・丘陵地	III 低地
I d 尾張山地	III d 郷瀬川低地
I h 春日井・小牧丘陵	III e 大山扇状地
	III f 濃尾低地
II 台地・段丘	
II c 濃尾東縁台地

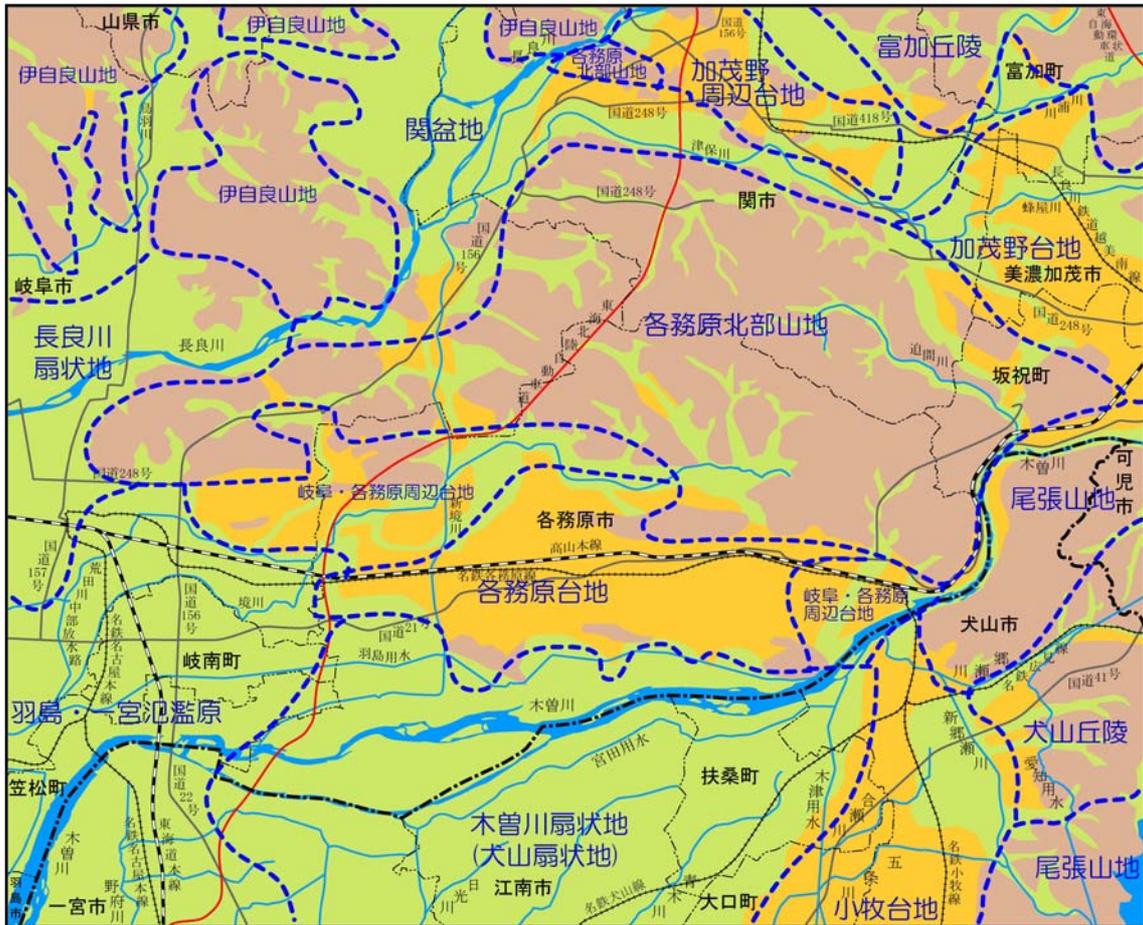
図 3-2 本図幅における地形地域区分

本図幅における山地や丘陵地、低地などの地形地域区分は、岐阜県及び愛知県の 20 万分の 1 土地分類調査（経済企画庁，1974, 1975）や 5 万分の 1 土地分類基本調査（地形分類図）「岐阜」「大垣」「瀬戸」「名古屋北部」「豊田」「名古屋南部」（図 3-2(1), (2)）、その他の文献（町田ほか編，2006）などを参考に、本調査として、濃尾平野全域で統一の区分及び呼称を採用した（図 3-3）。

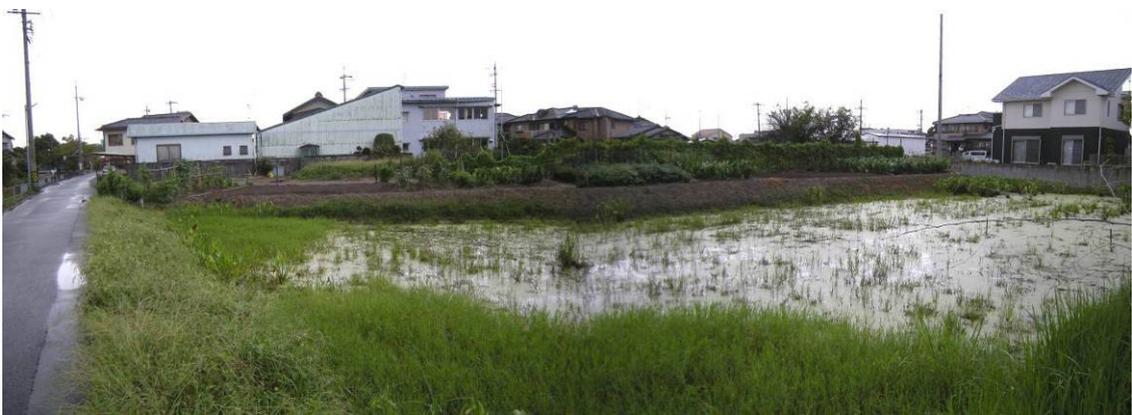
木曾川の左岸側では、木曾川扇状地(犬山扇状地)から連続する旧河道が、扇状地上の区間より大きく蛇行して分布しており、その周辺には自然堤防が発達し、氾濫原低地や旧河道との比高は1~2mほどとなっている(写真3-1)。自然堤防に囲まれて排水不良になっていた地域は湿地として図示しているが、現在は排水路の整備、圃場整備などによって排水性は改善されている。

写真3-1 旧河道(手前の水田)と自然堤防(奥の畑や宅地)

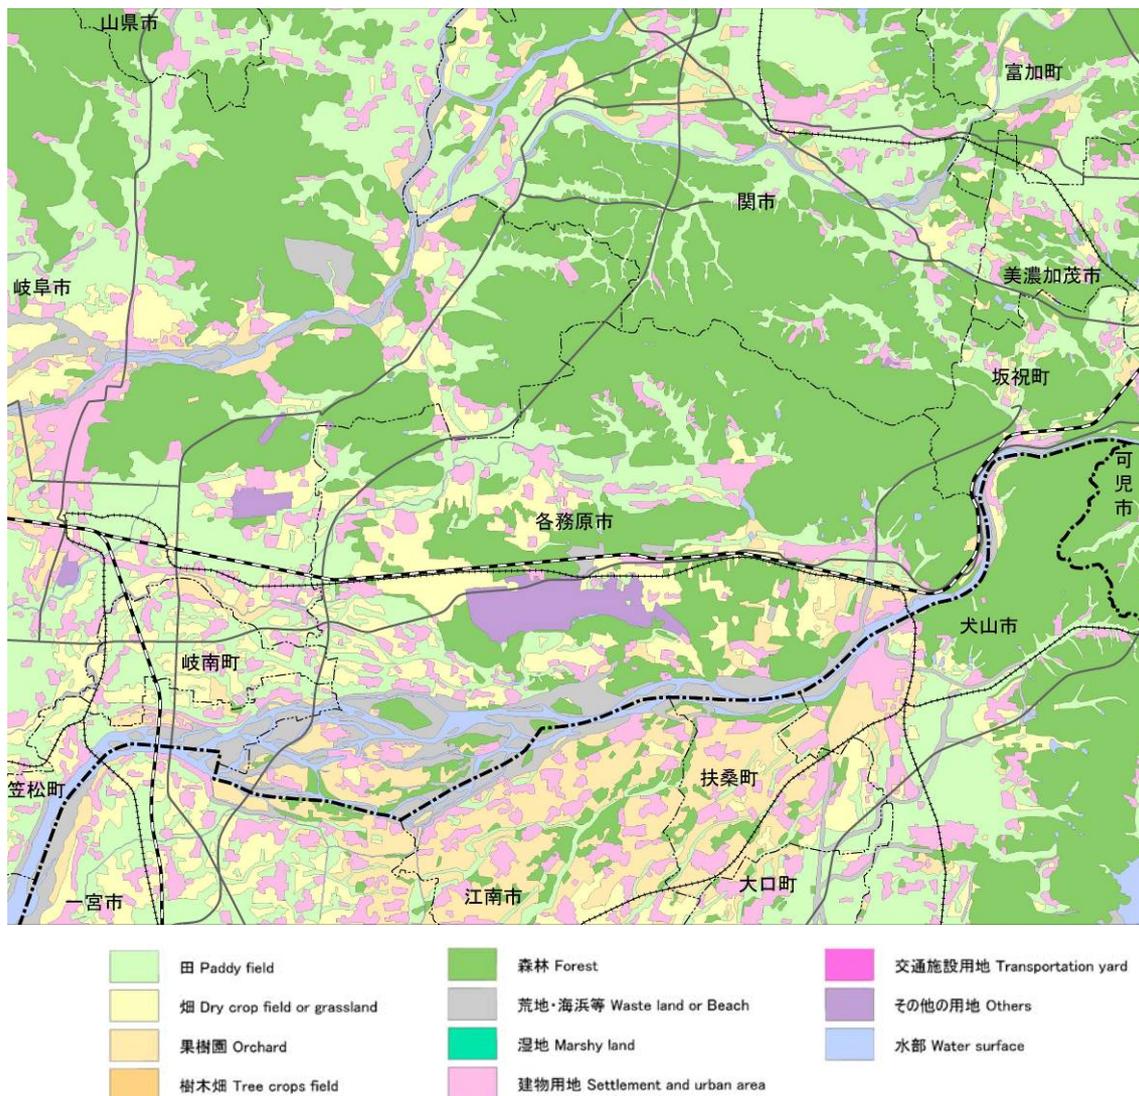
図 4-1 本図幅における約 120 年前(明治 29(1896)年頃)の土地利用

本図幅では、明治 29 (1896) 年に全域にわたって 5 万分の 1 地形図が作成されており、また、2 万 5 千分の 1 地形図に関しては大正 9 (1920) 年に測図されている。このため、本図幅においては、明治期の土地利用分類図 (第 1 期) として、5 万分の 1 地形図を基礎資料にして地形図の読図による土地利用分類を行い、5 万分の 1 地形図で読図が難しい範囲については、2 万 5 千分の 1 地形図を補足的に用いて土地利用分類を行った。作成した明治 29 (1896) 年頃の土地利用分類図を図 4-1 に示す。

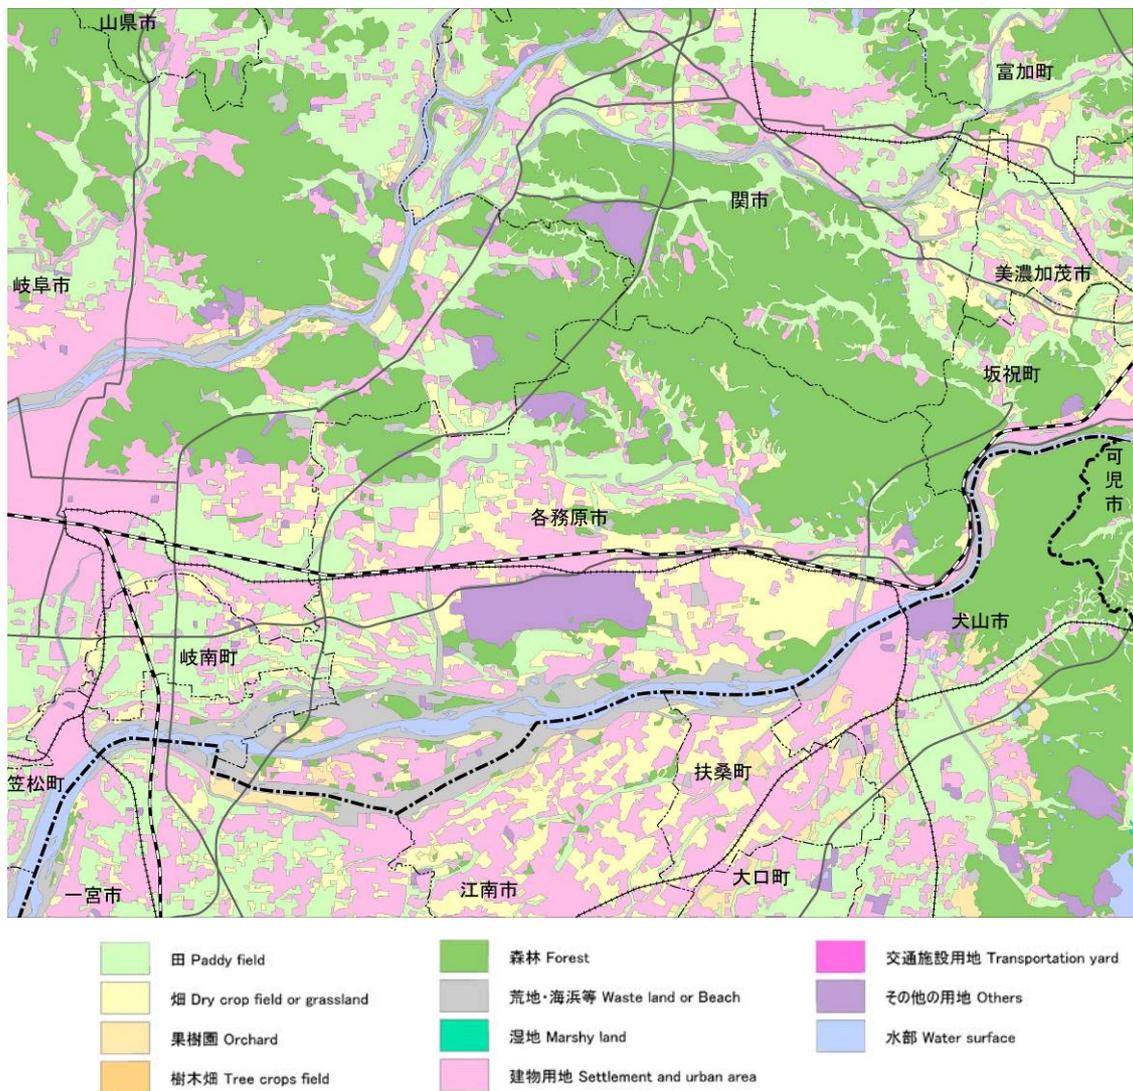
図 4-2 本図幅における約 40 年前(昭和 45(1970)年頃)の土地利用

昭和期の土地利用分類図(第2期)は、空中写真測量により改測が行われた2万5千分の1地形図を編集して作成された5万分の1地形図を基礎資料として、地形図の読図による土地利用分類を行った。本図幅では昭和45(1970)年に2万5千分の1地形図の改測が行われ、それに基づき5万分の1地形図が作成されている。5万分の1地形図で読図が難しい範囲については、2万5千分の1地形図を補足的に用いて土地利用分類を行

った。作成した昭和 45（1970）年頃の土地利用分類図を図 4-2 に示す。

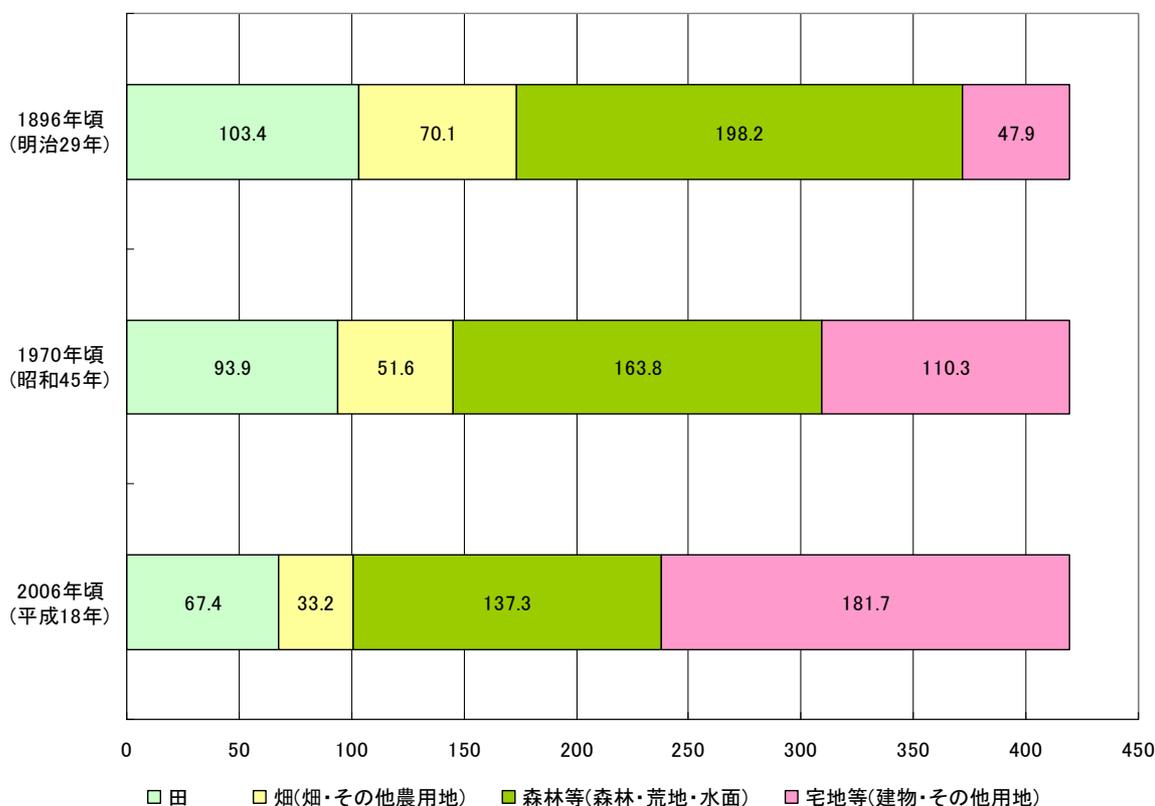
図 4-3 土地利用別面積の推移 (1896 年・1970 年・2006 年)

全体的に田、畑、森林等はその地形要素においても減少傾向にあるが、**田**は氾濫低地等において昭和 45 (1970)年以降の減少が目立つ。**畑**は扇状地等において明治期から昭和 45 (1970)年にかけて大きく減少しており、これは桑畑の減少に伴う変化と思われる。**森林**は台地や扇状地において明治期から昭和 45 (1970)年にかけて大きく減少している。

一方、増加傾向にある**宅地等**は、明治期から昭和 45 (1970)年までは台地や扇状地等、低地の微高地での増加が目立つが、それらの地域は昭和 45 (1970)年以降は伸び悩み、替わって氾濫原低地等における宅地等の拡大が目立つ。

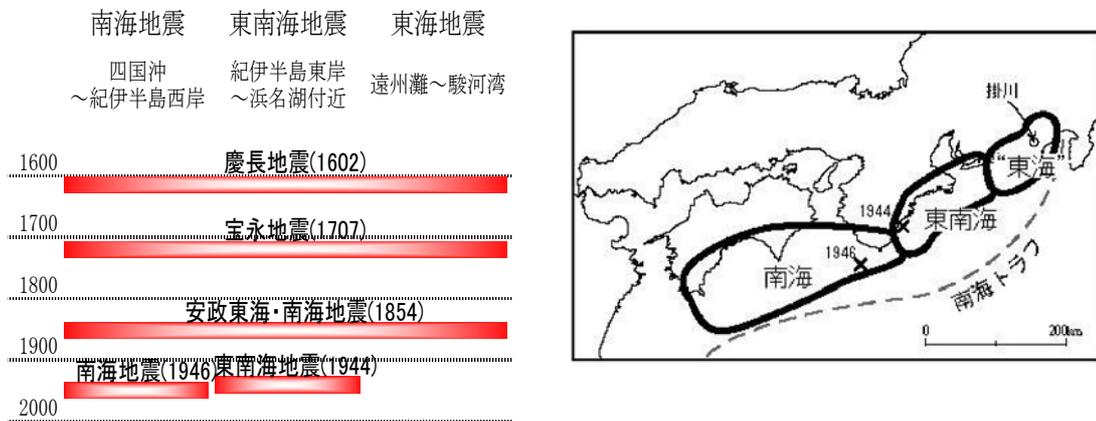
図 5-1 過去に発生したプレート境界型地震  
(中央防災会議 2008 より)

①のタイプは北太平洋沖合のプレート境界で発生する地震で、1854年の安政東海地震(M8.4)や1944年の東南海地震(M7.9)が該当する。90～150年程度の発生周期性があること(図5-1)、東海地震・南海地震との連動の可能性があり、広い範囲に揺れや津波による被害をもたらすことが知られている。地震が発生した場合、市街地が広がる地域に被害を及ぼす可能性が高いことから、最も警戒されている地震であるといえる。本図幅にかかる全市町が「東南海・南海地震防災対策推進地域」に指定されている。

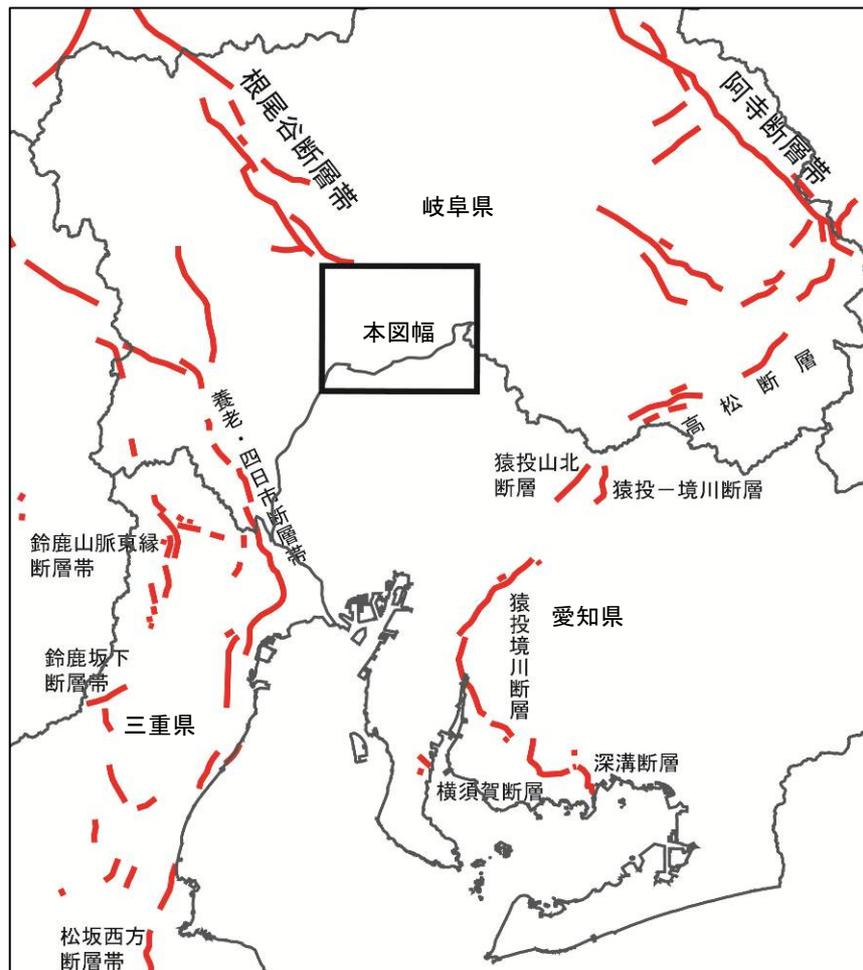
図 5-2 東海地方の主要活断層図

②のタイプは陸域の活断層によってもたらされる地震である。本図幅近辺には図 5-2 に示すような主要断層帯があり、これら長大な活断層の活動が発生すると大きな揺れを生じ、甚大な被害が発生することが知られている。これらのうちで過去 500 年以内に活動したのは 1586 年の阿寺断層帯(天正地震)と、1891 年の濃尾断層帯(根尾谷断層帯・濃尾地震)の 2 例である(中央防災会議, 2008)。

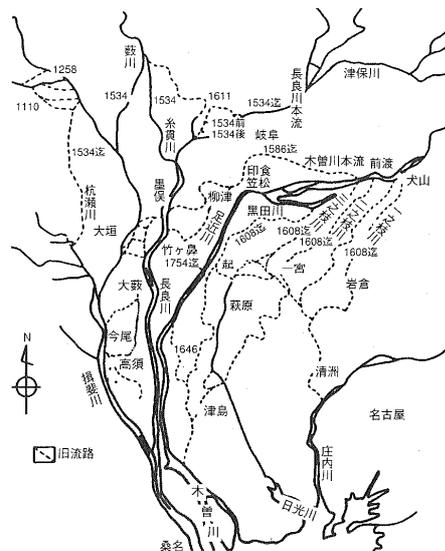
図 5-3 木曾三川の河道変遷(東海三県地盤調査会 1985)

木曾川は、扇状地上に幾筋もの流路を持っており、大雨の際にはこれらの流路で洪水が発生している。天正 14 年(1586)以前には、洪水の際に主流路が変わるほどの被害をもたらしたことも知られている(木曾三川～その流域と河川技術編集委員会, 1988)。

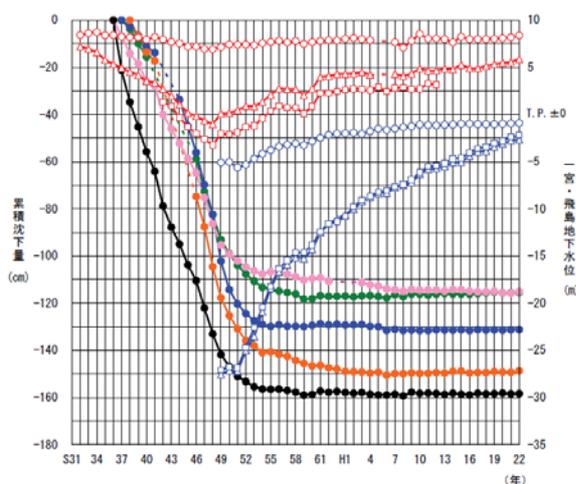
図5-4 水準点の累積沈下量と地下水位観測所の年平均地下水位

昭和50年頃まで激しい沈下現象を示したが、この頃より沈下速度が減少し始め、その後は沈下速度の鈍化が続き近年はほとんど沈下がみられない。

一宮水象観測所及び飛島観測所の地下水位の観測結果より、地下水位の変動と地盤沈下の状況に深い関係がみられ、地下水位の低下により発生した地盤高の低下は、その後、地下水位の回復により収束傾向にある。

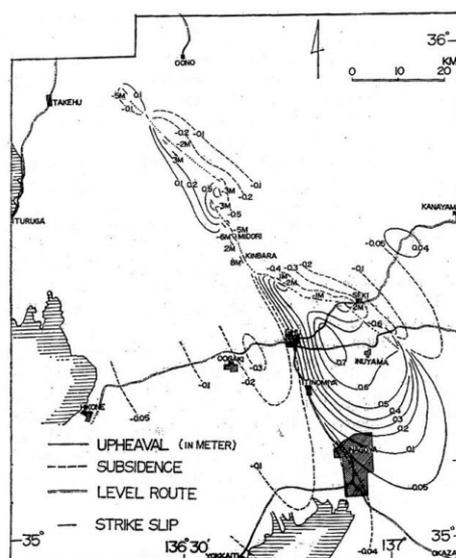
図 5-5 濃尾地震に伴う地殻変動(村松ほか, 1964)

明治 24(1891)年 10 月 28 日午前 6 時に発生した濃尾地震は日本の内陸で発生した最大級の地震である。マグニチュード 8.0、震源は岐阜県本巣市根尾で、ここを中心として北西-南東方向に延びる根尾谷断層帯が延長約 80km にわたって活動した。なお、被害の状況からみて、変位が見られた根尾谷断層帯のほか、濃尾平野の地下の伏在断層がともに活動したというモデルも提示されている。

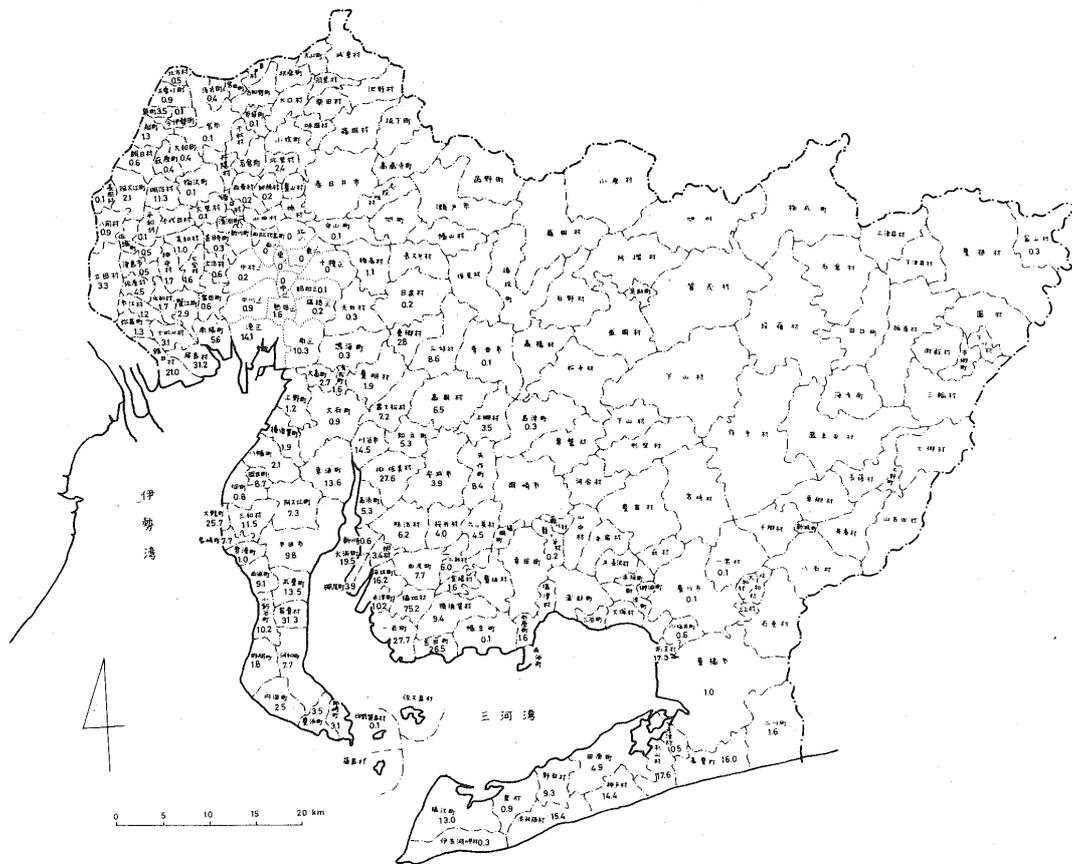
図 5-7 愛知県における住家被害率（飯田, 1977）

<sup>\*</sup>飯田(1977)は、当時の自治体毎に、被害率 = (全壊人家数 + 半壊人家数 / 2) / 全戸数として算出している。

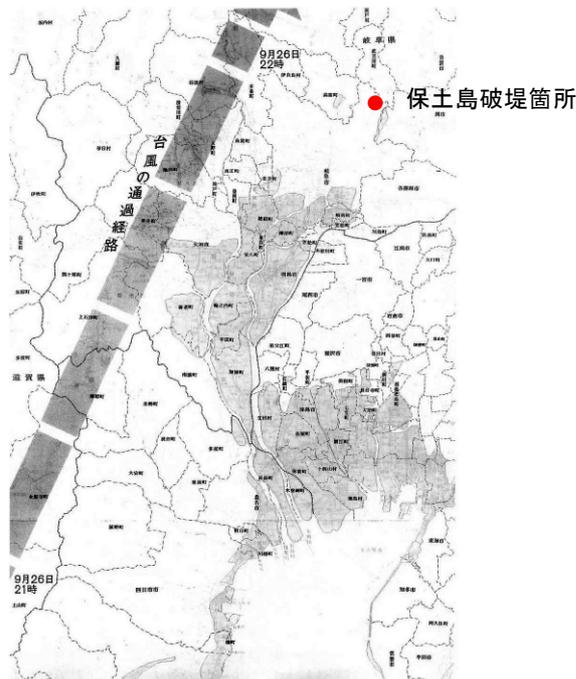
図 5-9 伊勢湾台風の経路と浸水区域

沿岸部周辺では広い範囲で高潮による被害を受け、長期間にわたる湛水が生じたが、木曾三川の中流部では降雨による浸水が発生した。
