# 土地分類基本調査(土地履歴調査) 説 明 書

甲府

令和7年3月

国土交通省

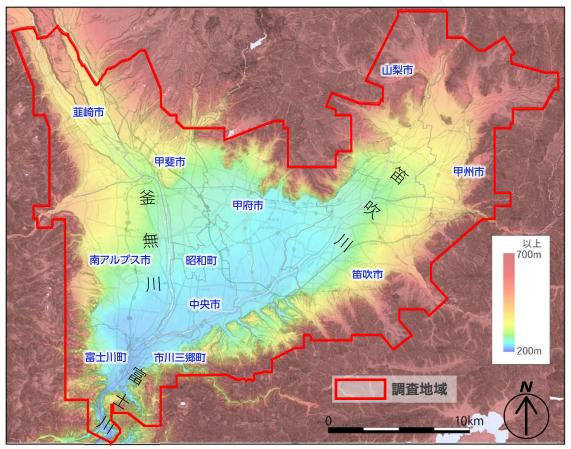
図 2-2 本地域の地形概要図

調査地域は、甲府盆地のほぼ全域とその周辺である。調査地域の地形は、中央を広く占める低地や扇状地が大部分であり、その外縁を山地・山麓地が囲んでいる(図 2-2)。両者の境界には丘陵地・台地がみられることもある。主な河川としては、北西から南に流れる釜無川、北東から南西に流れる笛吹川があげられる。両河川およびその支川は山地から盆地へ流出した箇所などに扇状地を形成している。両河川は合流すると富士川となり、調査地域の南西端で域外へ流下する。

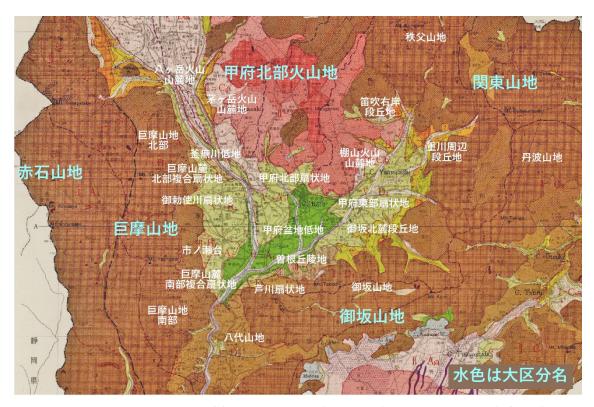
資料:20万分の1土地分類図(地形分類図の地形地域区分図),経済企画庁(1973) 図 3-1 1/20万土地分類基本調査における地形地域区分

調査地域における丘陵地や台地、低地などの地形地域区分は、20万分の1土地分類図(地形分類図)によって整理されている(図3-1)。本調査ではこうした既存の地形地域区分を参考に、調査地域を対象として地形分類結果に基づく独自の地形地域区分を行い、新たな地形地域区分図(図3-2)としてとりまとめた。

なお、図 3-1 については、20 万分の 1 土地分類図(地形分類図)に図示された符号の読み取りが困難であるため、資料に掲載された地域区分表を基に地形地域区分名を追記したものである。

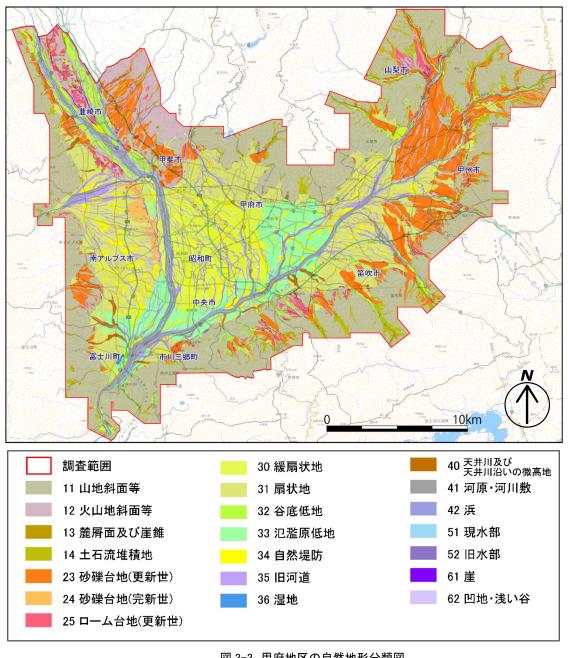
図 3-3 甲府地区の自然地形分類図

調査地域はほぼ甲府盆地の範囲にあたり、扇状地がこの地域の特徴的な地形である。自然地形 分類図に示される調査地域の地形は、大きく山地・山麓地、丘陵地・台地、低地に分けることが できる。以下、各地域の地形の分布や特徴等について概要を記す。

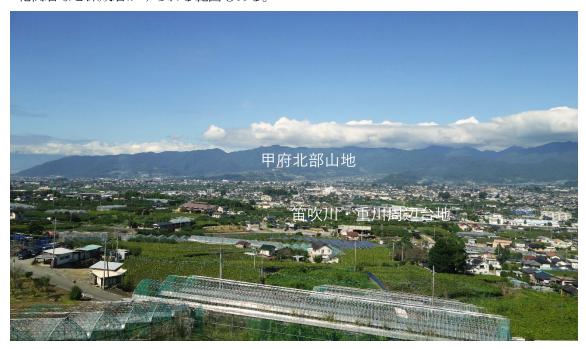
写真 3-1 甲府北部山地と手前の笛吹川・重川周辺台地(甲州市塩山牛奥から撮影)

甲府北部山地は、調査地域の北縁部中央に位置している山地であり、荒川から鼓川にかけての山地が該当し、調査地域外に広がる1500m前後の山地の南縁部にあたる。東部を中心に山地斜面の中~下部が比較的平滑な緩斜面となっていることが多く、ブドウ畑などの農地に利用されている。調査地域内では、南西側は荒川・相川扇状地に、南東側は笛吹川・日川扇状地に接しており、これらの扇状地の上流域にあたる。地質は、新第三紀中新世から鮮新世あるいは第四紀更新世の安山岩・玄武岩質安山岩からなる溶岩・火砕岩が主体であるが、一部には新第三紀中新世の花崗岩など深成岩がみられる範囲もある。

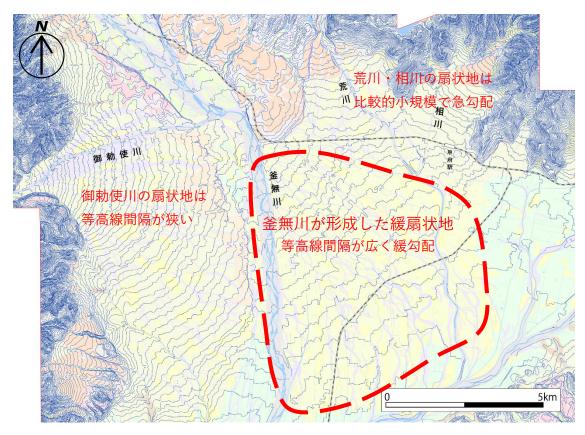
図 3-4 甲府盆地西側の扇状地(等高線を強調して表示)

甲府盆地緩扇状地・低地は、調査地域の中央を広く占めている。西部はおもに釜無川の扇状地であり、東部及び南部は笛吹川、釜無川などの低地である。釜無川の扇状地は、勾配が5.0%程度であり、笛吹川の扇状地(10.8%)の半分程度なので、緩扇状地として区分した(図3-4)。笛吹川の低地は下流側を釜無川の緩扇状地に閉塞される形になっており、笛吹川の旧流路である平等川下流域には低平な氾濫原低地が広がっている。釜無川の緩扇状地には、武田氏などによる治水事業以前の旧流路が多くみられる。

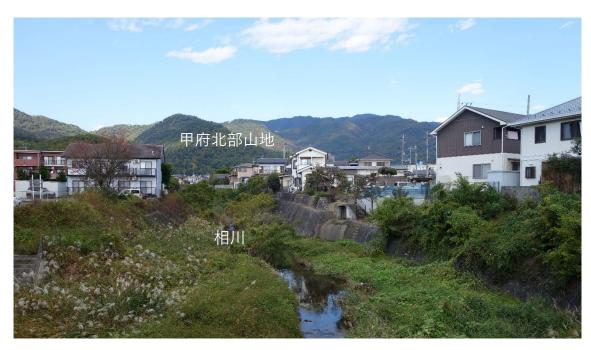
写真 3-2 相川扇状地を流下する相川(甲府市緑が丘スポーツ公園付近)

荒川・相川扇状地は、釜無川の緩扇状地の北側、甲府北部山地との間に位置している。荒川や相川が形成した比較的小規模な扇状地で、一部は段丘化している。上流側の流域が広い荒川の扇状地の勾配は13%程度、流域面積が小さな相川の扇状地の勾配は中上流部で45%程度となっている。

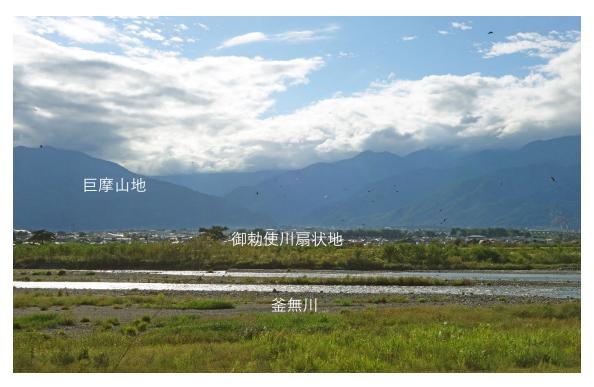
写真 3-3 御勅使川扇状地(甲斐市竜王の釜無川から撮影)

御勅使川・巨摩山地山麓扇状地は、調査地域の西部に広く分布している。調査地域西端の巨摩山地の東に形成された扇状地で、おもに御勅使川によって形成されたものである。扇状地の勾配は比較的急勾配で、御勅使川本川沿いで27.5%、中小河川では40~100%ほどとなっている。御勅使川でも釜無川と同様に古くからの治水事業が行われており、御勅使川本川の扇状地には治水事業以前の旧流路が多くみられる。

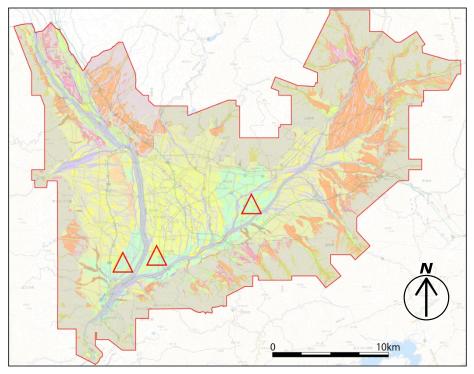
図 3-7 関東大震災での液状化地点と自然地形分類図

調査地域は西側に糸魚川-静岡構造線断層帯、南側に曽根丘陵断層帯が位置しているが、直下型地震による大きな地震被害の記録は少ない。遠隔地地震による被害としては1854年安政東海地震などが挙げられる。関東大震災(大正関東地震)の際には甲府盆地南側で液状化の被害が生じており、液状化マップ(若松,2011)に記載された液状化地点は自然地形分類図の氾濫原低地の範囲に位置している(図3-7)。

液状化地点(図中赤三角)は日本の液状化マップ(若松, 2011)による

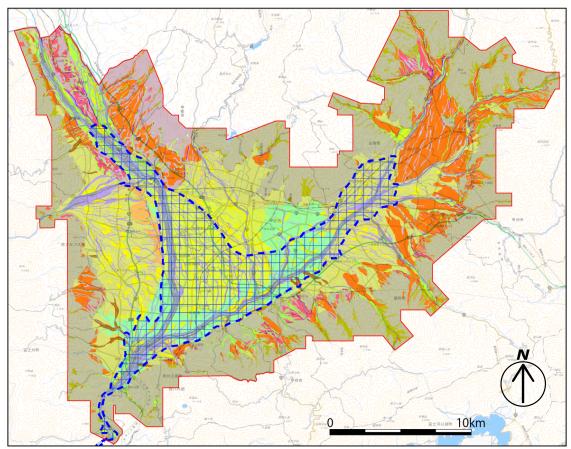
浸水区域(青網がけ)は甲府工事事務所資料(浸水区域図 明治 40 年災害)から転記 図 3-8 明治 40 年豪雨の浸水区域と自然地形分類図

調査地域においては、過去に釜無川や笛吹川、御勅使川等で水害が度々発生しており、古くから治水事業が行われてきた。昭和期以降、広範囲に及ぶ洪水被害は生じていないが、明治40年8月の豪雨では盆地の広範囲が浸水する水害が発生している。明治40年の浸水区域を自然地形分類図に重ねると浸水区域は氾濫原低地や緩扇状地、谷底低地の広範囲に及んでいることが読み取れる。(図3-8)

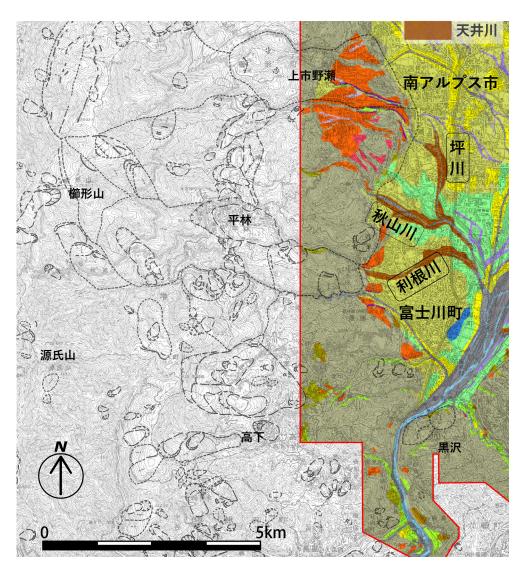
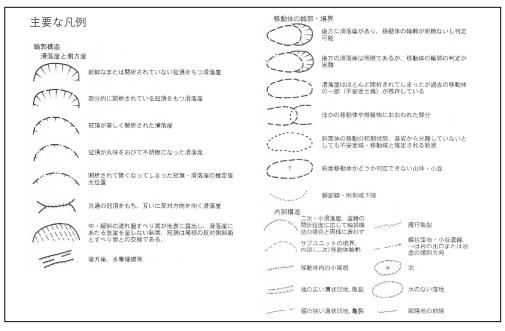
図 3-9 地すべり地形と自然地形分類図

調査地域の南西側の南アルプス市南部や富士川町の山間部は図 3-9 のとおり、地すべり地形が多くみられ、自然地形分類図で天井川及び天井川沿いの微高地がみられる坪川や秋山川、利根川の上流域は地すべり地帯となっていて、地すべりに起因する土砂流出が盛んであるのが読み取れる。

資料: 防災科学技術研究所 研究資料「1:50,000 地すべり地形分布図(鰍沢)」を加工して作成

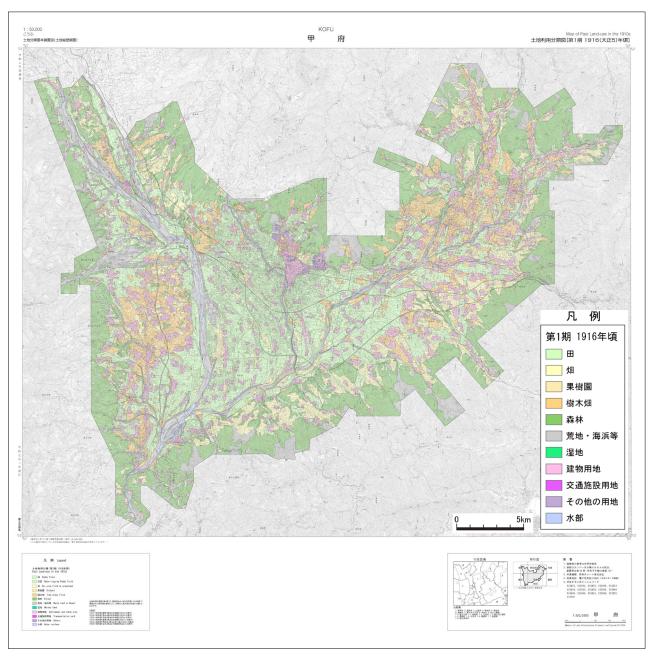
図 4-1 調査地域における約 110 年前(大正 5 (1916)年頃)の土地利用

土地利用分類図 [第1期] は、明治41・43 (1908・1910) 年測図、明治44 (1911) 年及び大正5~6 (1916~1917) 年発行の5万分の1地形図を用いて新規判読をしたものである(図4-1)。

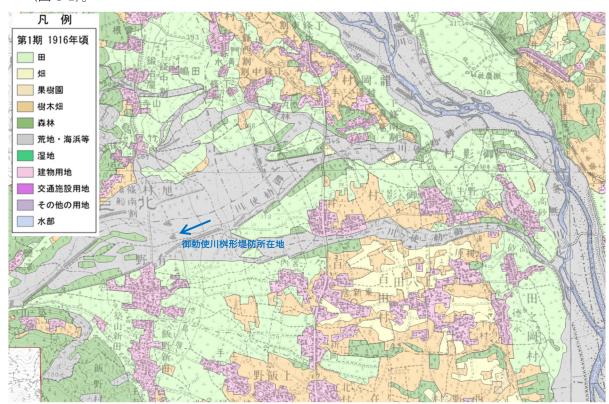
図 4-2 御勅使川付近の土地利用と御勅使川桝形堤防所在地

御勅使川の河川敷は樹木の記号が一部にあるが、基準表に従い「荒地」として取得した。 この地域は、御勅使川扇状地の一部であり、地形的な特性から洪水のリスクが高く、石積出と 六科将棋頭が『甲斐国志』(1814) に記述されているなど古くから様々な災害対策が行われてき た。しかし、明治には豪雨による被害が発生しており、農地、建物用地として土地利用されていない(図 4-2)。

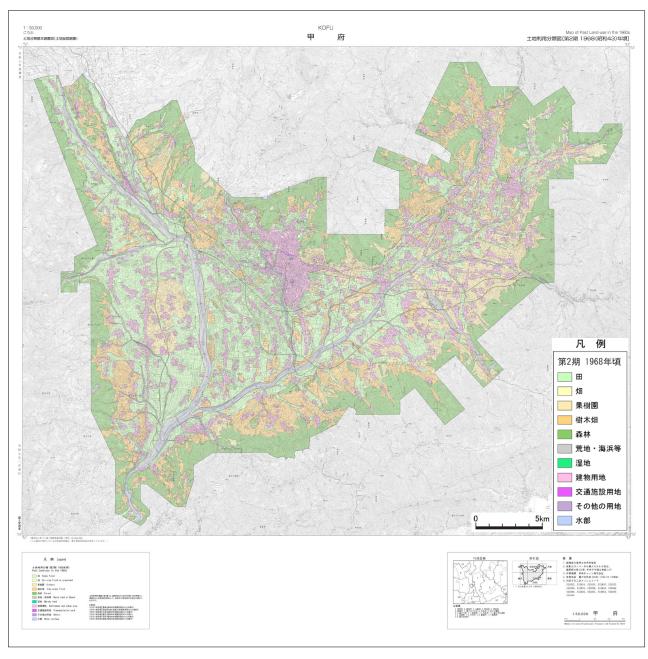
図 4-3 調査地域における約 55 年前(昭和 43(1968)年頃)の土地利用

土地利用分類図 [第2期] は、昭和42 (1967) 年編集 (補調)、昭和43・44 (1968・1969) 年発行の5万分の1地形図を用いて新規判読を行ったものである (図 4-3)。

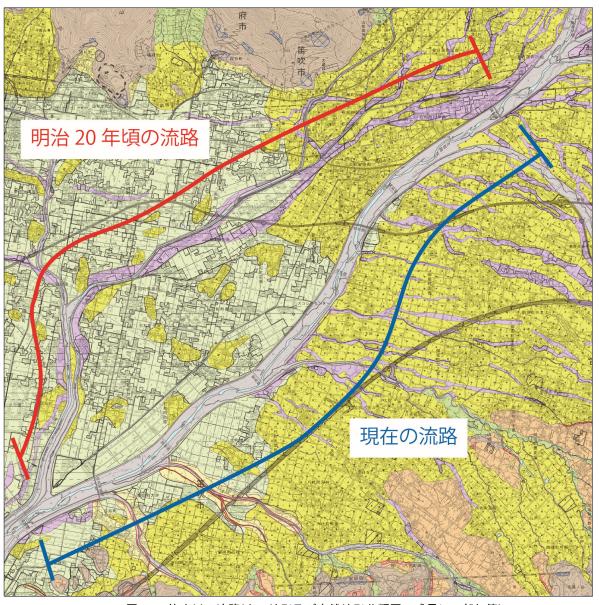
図 5-1 笛吹川の流路(人工地形及び自然地形分類図の成果に一部加筆)

明治 40(1907)年の大水害では、甲府盆地のほぼ全域が泥の海と化し、堆積した土砂で笛吹川の流れが大きく変化した。更に、明治 44年(1911年)にも大洪水が繰り返され、約1キロにわたって笛吹川、重川、日川の合流点が決壊し、再び河川の流路が変わった(国土地理院, 2017)(図 5-1)。

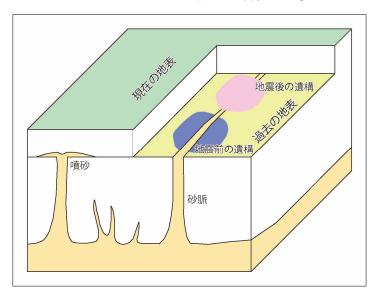
図 5-2 液状化現象・噴砂と遺跡のイメージ図(保坂和博,2013 をもとに編集)

いずれも各河川の扇状地扇端部および氾濫原における液状化現象による噴砂、地割れ、断層、井戸等の遺構の変形などが確認されている。また、台地としては、盆地南縁の曽根正陵に上の平遺跡と米倉山B遺跡において断層が見つかっている。

大規模な地震はある程度の周期をもって発生することがわかっているので、過去の大地震の歴史を知ることによって将来の地震を推測することができる。過去の大地震について、古文書等の記録以外に、文字のない時代に起きた地震、あるいは記録に残らなかった地震の事態を発掘調査によって知ることができる(保坂和博,2013)。

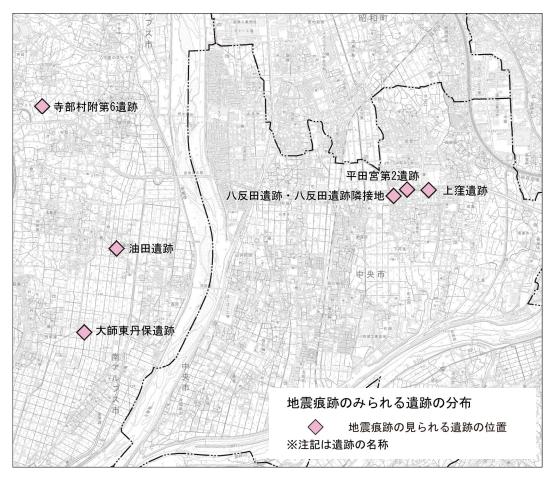
図 5-3 地震痕跡のみられる遺跡の分布 (本調査による GIS データ及び「災害履歴図」を加工)

本調査では原典資料とした「平成 24 年度やまなし再発見講座&埋蔵文化財センターシンポジウム資料」をもとに各遺跡の位置を特定し、成果図にまとめた(図 5-3)。なお、位置の特定には奈良文化財研究所による文化財総覧 WebGIS 及び各遺跡の調査報告書を参考に行った。

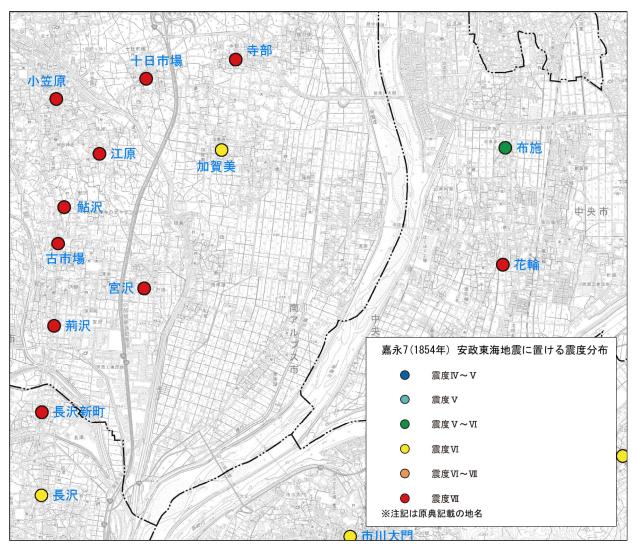
図 5-4 嘉永 7(1854)年 安政東海地震の震度分布(本調査による GIS データ及び「災害履歴図」を加工)

本調査では原典資料とした「安政東海地震の震度分布」に記載のある地名を大正期の旧版地図を参考に位置を特定し、各地の震度分布を着色して成果図に掲載した。ただし、原典資料に記載のある「南田」については位置の特定に至らず災害履歴図には掲載していない。

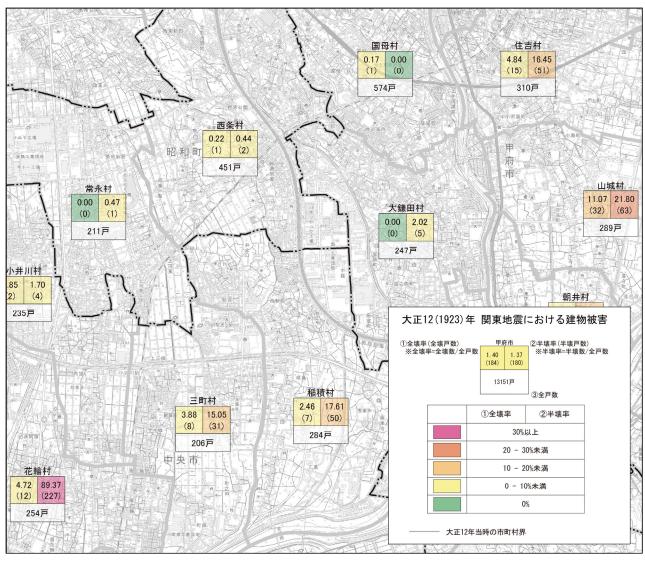
図 5-5 大正 12(1923)年 関東地震における建物被害(本調査による GIS データ及び「災害履歴図」を加工)

原典の表には全壊率も記載されているが、一部の数値に齟齬が認められるため全戸数、全壊戸数、半壊戸数のみを参照し、全壊率、半壊率を演算しその結果を掲載した。

また、大正 10 年には清田村、国里村が合併し玉諸村となっているため、これにあわせ行政界データを編集し、大正 12 年当時の行政界として再現した(図 5-5)。

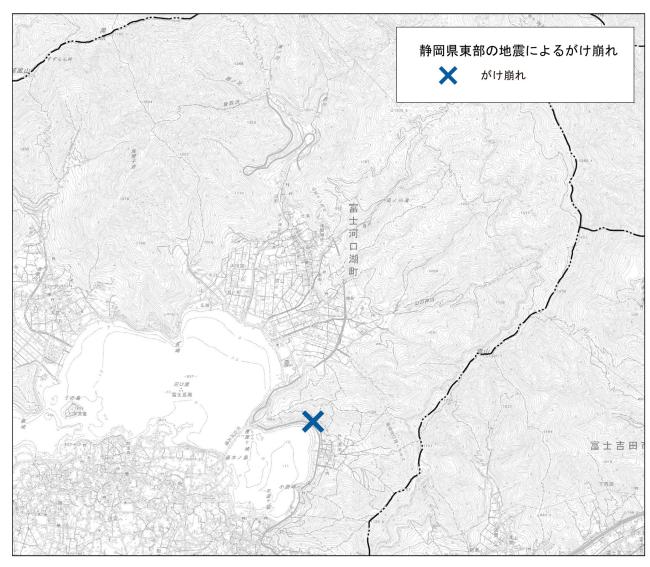
図 5-6 静岡県東部の地震(2011 年 3 月 15 日)によるがけ崩れ(本調査による GIS データ及び「災害履歴図」を加工)

本調査では、原典資料とした「土砂災害警戒情報基準等検討業務委託報告書」の座標値から位置を特定し、掲載した。この原典は山梨県砂防課が降雨と土砂災害の関連を分析するためのデータとして集積されたものだが、この地震によるがけ崩れの情報が記載されていたため、地震によるがけ崩れとして掲載した(図 5-6)。

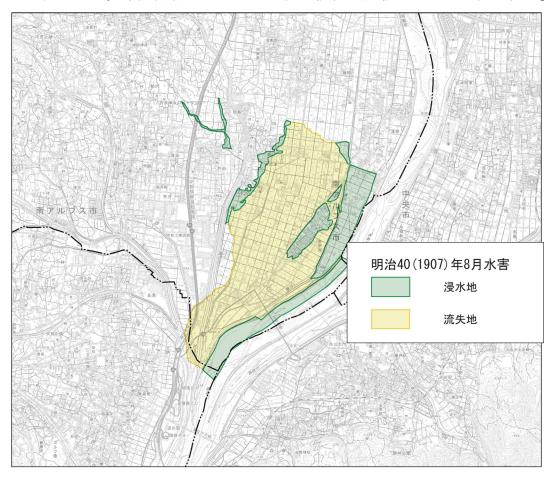
図 5-7 明治 40(1907)年 8 月水害による浸水地・流失地(本調査による GIS データ及び「災害履歴図」を加工)

最も被害の大きかった旧石和町では、死者 35 名、行方不明 37 名にも及ぶ被害となった(山梨県県土整備部,2014)。本調査では、収集した災害史などから調査範囲内において広範囲に被害があった事は把握できたが、災害履歴図に掲載するために必要な位置精度が担保された浸水範囲図など被害状況を表した図面資料が少なく、図 5-7 のとおり南アルプス市南東部の一部を掲載するに留まった。原典資料は当時の南湖村の被害を記載した「南湖村水害図」である。

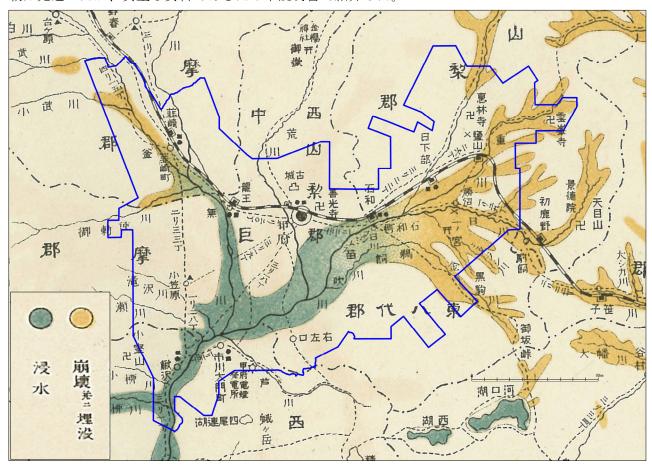
図 5-8 明治 40(1907)年8月水害の被災状況(早川・須田(1911)山梨県水害史に調査範囲を追記)

以下の図 5-8 は「山梨県水害史」に掲載されている「山梨県水害略図」に本調査の調査範囲を青色の線で重ねたものである。水害史には東部の山間部から流れ出した土砂が石和付近まで堆積したと記録されており、「山梨県水害略図」からも浸水範囲が広域にわたっている様子が読み取れる。

「山梨県水害略図」は現在の地形図と重ね合わせると位置が整合しなかったため災害履歴図への掲載は見送ったが、貴重な資料であるため本説明書で紹介した。

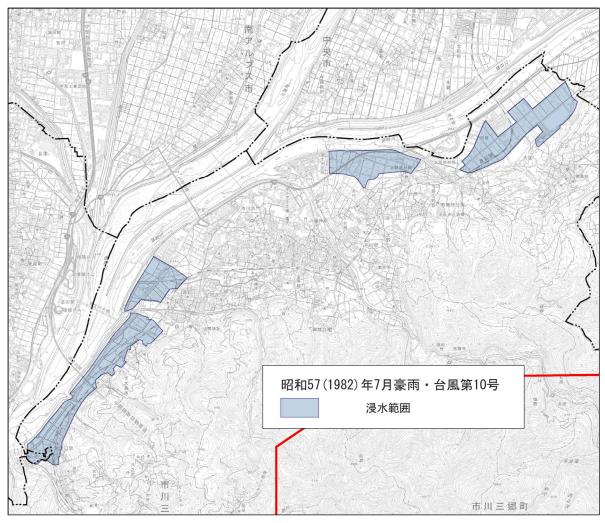
図 5-9 昭和 57(1982)年 7 月豪雨・台風第 10 号による浸水範囲(本調査による GIS データ及び「災害履歴図」を加工)

この豪雨により土石流や洪水が発生し、山梨県下では死者7名・負傷者31名、全壊30戸・半壊35戸の被害が発生し、富士川本川はもとより、御勅使川・早川・浅川などの山間部に被害が集中した。富士川に架かる橋梁では、開国橋、月見橋、富栄橋、万栄橋が橋脚を洗掘され沈下し、万栄橋は上部二径間が流失した。御勅使川流域は、約55haの崩落が発生し、約200万㎡以上の大量の土砂が流出した。中巨摩郡芦安村(現南アルプス市)の中心である芦倉地区は、御勅使川の濁流がオーバーフローし、家屋の流失や、県道の決壊などが発生した(山梨県県土整備部,2014)。本調査では、市川三郷町のハザードマップを原典資料とし、浸水範囲を取得した(図5-9)。

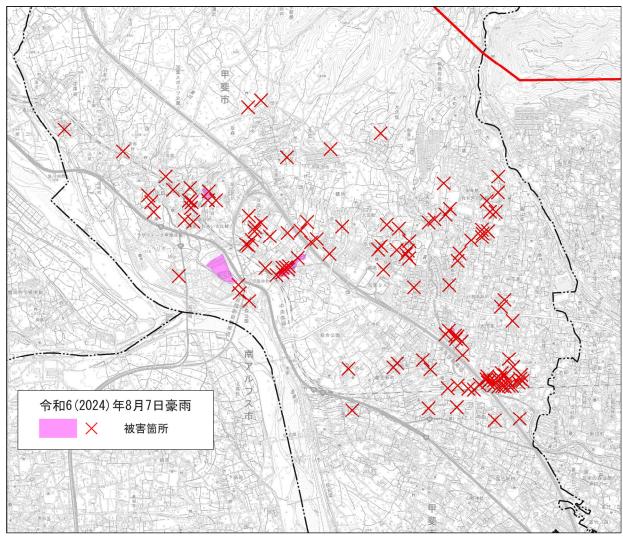
図 5-10 令和 6(2024)年8月7日豪雨による被害箇所(本調査による GIS データ及び「災害履歴図」を加工)

気象庁の「甲府」の気象データによれば、7日22時に降水量52.5mmの雷雨となった(表5-4)。 原典資料とした甲斐市の「8月7日大雨に伴う被害箇所」には凡例が記載されていなかったが、 甲斐市へ確認した結果、「浸水箇所・土砂流入箇所・内水氾濫箇所」が混在していることがわかった。本調査では「被害箇所」として掲載した。

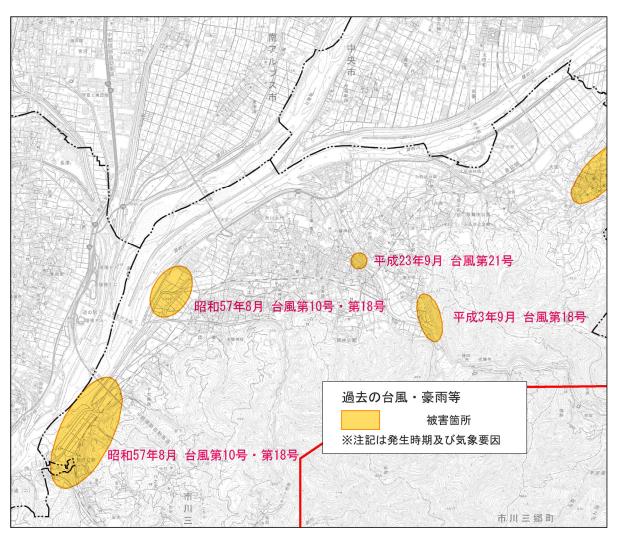
図 5-11 過去の台風・豪雨等による被災箇所(本調査による GIS データ及び「災害履歴図」を加工)

原典資料とした「過去の水害等の位置図」は市川三郷町が過去に被害を受けた災害とその被害地区を示したものである。それぞれの被害箇所は楕円で示されており、詳細な範囲は不明だが、笛吹川・富士川周辺の低平地だけでなく山間部での被害も記載されている。

本調査ではこれら被害箇所を転記し掲載した。また、被害の時期が個々に異なるため統一の着色とし、被災時期を図上に示した。

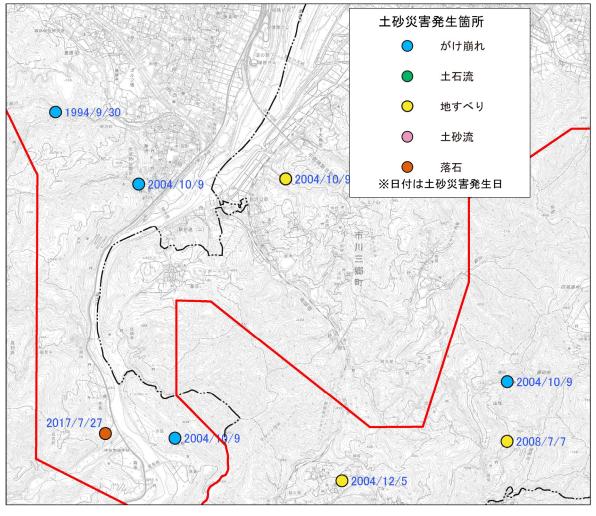
図 5-12 土砂災害発生箇所(本調査による GIS データ及び「災害履歴図」を加工)

図 5-12 は、山梨県砂防課から提供を受けた土砂災害データを成果図へ掲載したものである。 原典では土砂災害の種別、日付、位置情報(経緯度座標)などが詳細に記録されており、このデータから土砂災害の種別ごとに色分けしたポイントを配置し、それぞれ発生日を記した。 なお、原典資料における収集期間は昭和 54(1979)年から令和 3(2021)年である。

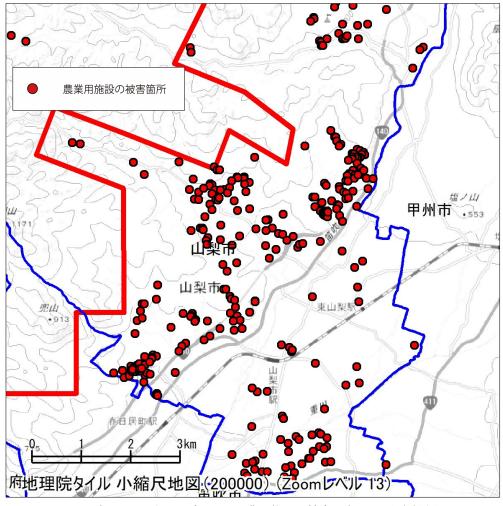
図 5-13 平成 26(2014)年 3 月豪雪による農用施設の被害分布(山梨市資料を加工)

山梨市内ではビニールハウスやぶどう棚など農業用施設の被害が記録されている(図5-13)。
