土地分類基本調査（土地履歴調査） 説明書

横 浜

5 万 分 の 1

国土交通省 土地・水資源局 国土調査課

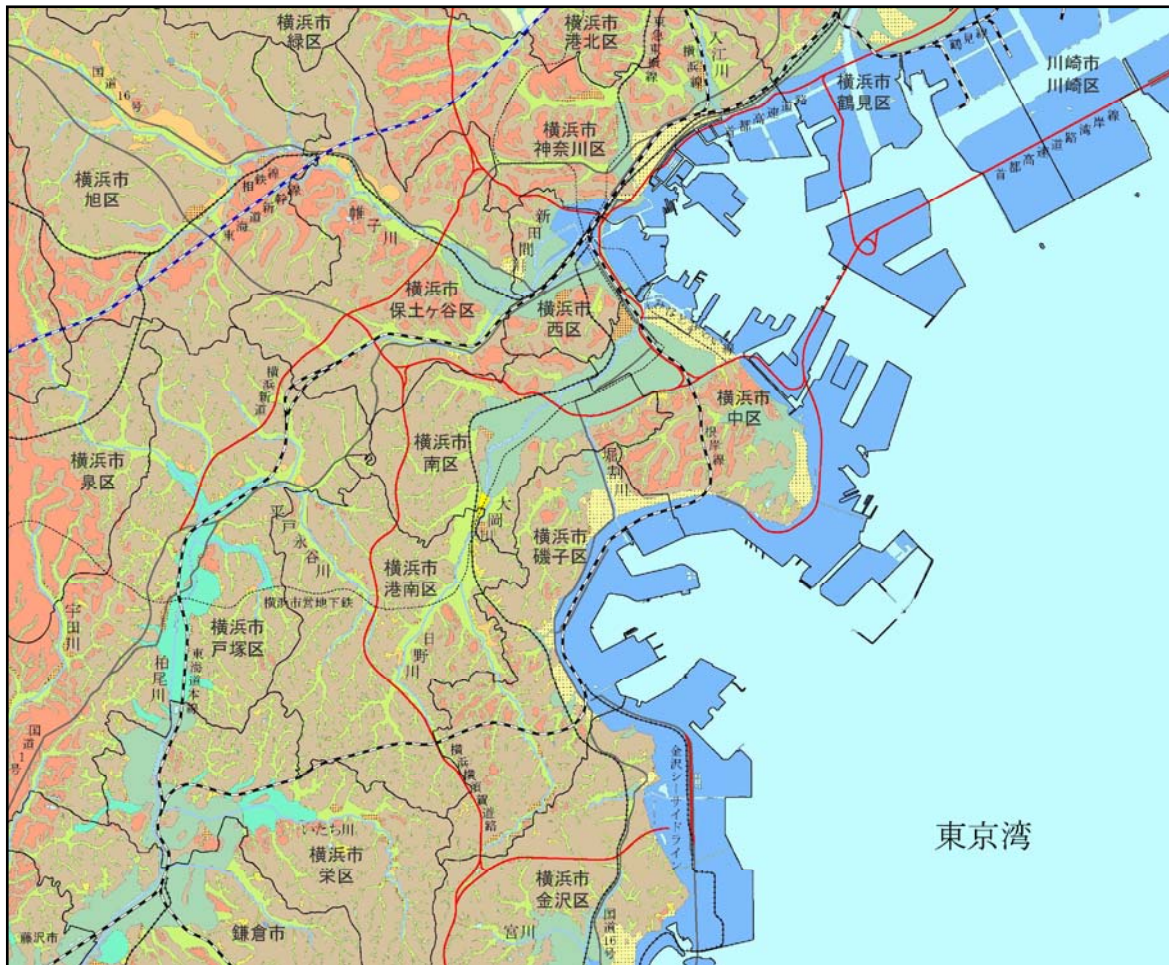
図 3-1 横浜地域の自然地形分類図

本調査では、土地条件図などの既往資料や空中写真判読、精密標高データなどに基づき自然地形分類図（図 3-1）及び人工地形分類図（図 3-10）を作成した。

自然地形分類図については、現在、改変済みの範囲についても、終戦直後の空中写真や明治期の旧版地形図などから元々の地形を復元して図化している。また、人工地形については低地での宅地開発等による盛土地、丘陵地などでの大規模改変地（人工平坦地）や人工平坦地での元々の谷の位置、宅地開発等による切土地などを新旧の空中写真や地形図の比較から抽出・図化している。

帷子川や支流の二俣川の南側には開析が進んだ数段の段丘地形が断続的に続いており（図 3-1）、一部は下末吉台地に連続している。杉本・岡（2000）はこの段丘について、下末吉期以前に古相模川の分流が帷子川付近を流れ下った際に堆積した保土ヶ谷礫層の堆積面を元にしており、その分流の幅は 1.4～1.5km で、勾配は現在の帷子川の勾配より緩く 1.5‰としている（図 3-7）。その後、下末吉期には古相模川の分流は消滅し、分流跡は多摩丘陵内を流域とする帷子川になり、下末吉面に対比される段丘面をわずかに残している。

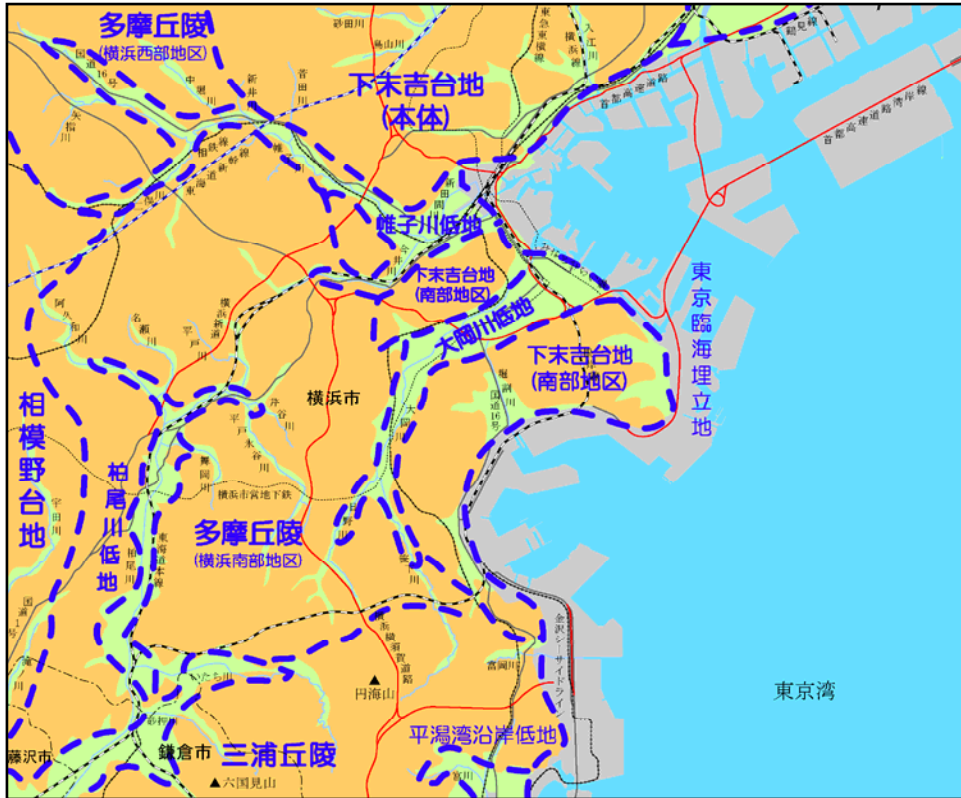
図 3-2 本図幅における地形地域区分

本図幅の自然地形は大きく丘陵地、台地、低地に分けることができる。(図 3-2～3, 表 3-1)

本図幅の台地は、大きく分けて、丘陵地の東側に分布する下末吉台地と丘陵の西側に分布する相模野台地に二分される（図 3-2）。

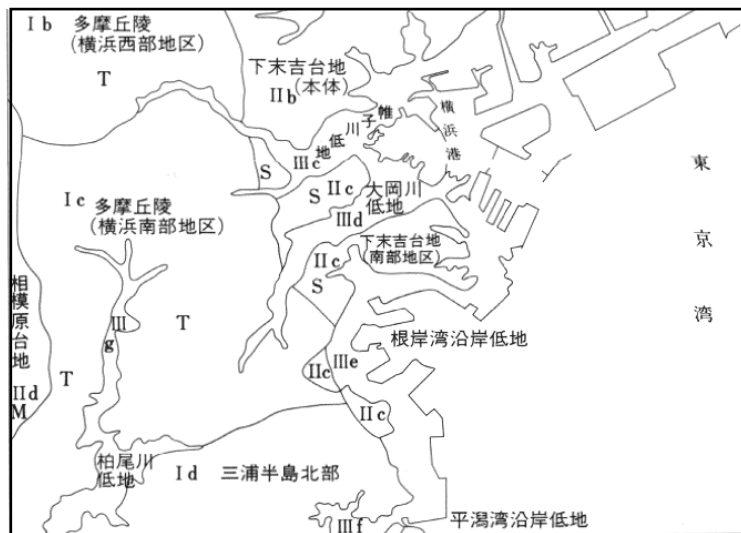
図 3-3 1/5 万土地分類基本調査における地形地域区分

- I a：多摩丘陵(本体)
- I b：多摩丘陵(横浜西部地区)
- I c：多摩丘陵(横浜南部地区)
- I d：三浦半島北部
- II a：下末吉台地(北部地区)
- II b：下末吉台地(本体)
- II c：下末吉台地(南部地区)
- II d：相模原台地
- III a：多摩川低地
- III b：鶴見川低地
- III c：帷子川低地
- III d：大岡川低地
- III e：根岸湾沿岸低地
- III f：平潟湾沿岸低地
- III g：柏尾川低地
- T：多摩面
- S：下末吉面
- M：武蔵野面

神奈川県(1991)では、本図幅の中西部に広がる丘陵地のうち、大船から杉田にかけての地域から北側を多摩丘陵として区分し、さらに、二俣川より北側の横浜西部地区と南側の横浜南部地区に分けている(図3-3)。多摩丘陵横浜西部地区は、稜線高度70~90mほどの尾根が主に北西-南東方向に伸び、帷子川やその支川に侵食・開析されている。谷底の低地と稜線の比高は30m前後となっていて、丘陵頂部は比較的緩やかな斜面になっている。また、谷底平野の周辺には比高数~10m前後の段丘がところどころ分布している(図3-5)。多摩丘陵横浜南部地区は稜線高度50~80mほどの丘陵地で、北部は段丘面の名残りの平坦な丘陵頂部が広くみられるが、中南部は開析が進み、小さな谷が多く刻まれた丘陵地となり、緩斜面を持つ尾根は少ない。丘陵を開析する谷は樹枝状ではあるが、北西-南東方向とそれに直交する北東-南西方向の谷が目立つ。谷底の低地と尾根との比高は20~30mほどであるが、本地域は大規模に地形が改変されており、原地形が残る箇所はすくない。

神奈川県(1991)では、本図幅の南端部の丘陵地を多摩丘陵より一段高い丘陵として区分している(図3-3)。多摩丘陵とは大船から杉田にかけてのいたち川の低地やJR根岸線付近で境されており、北側に隣接する多摩丘陵の稜線高度が50~80mほどであるのに対し、三浦丘陵では80~150mほどとなり、谷底の低地と尾根との比高も50~90mほどになる。元々は北西-南東方向が目立つ谷や尾根の配列であったが、現在では住宅団地等に大きく改変されてしまい、原地形が残るのは円海山(153.3m)周辺など限られた地域のみである。円海山の山頂付近には山頂緩斜面が比較的良好に見られる(神奈川県, 1991)。

下末吉台地は多摩丘陵の東側に分布する台地で、北側は隣接する「東京西南部」図幅から連続していて、帷子川中～下流と大岡川中流を結ぶ線より東側に全体で南北 22km、東西 8 km にわたり分布している（図 3-6）。台地の東～南側は東京湾に面しており、子安や軽井沢、山下町、根岸町、磯子付近には台地を侵食した高さ 30～50mほどの海食崖が連続してみられる。下末吉台地は 13 万年前ごろの海面が上昇した時期につくられた段丘面で、その後の侵食や富士・箱根火山などからの厚い火山灰の被覆によって、谷が複雑に入り込むものの、頂部はなだらかな台地地形となっている。神奈川県（1991）では下末吉台地のうち、帷子川より北側の地域を本体、帷子川より南側の地域を南部地区に区分している（図 3-3）。
