**土地分類基本調査（土地履歴調査）
説明書**

東京東南部

平成 23 年 3 月

国土交通省 土地・水資源局 国土調査課

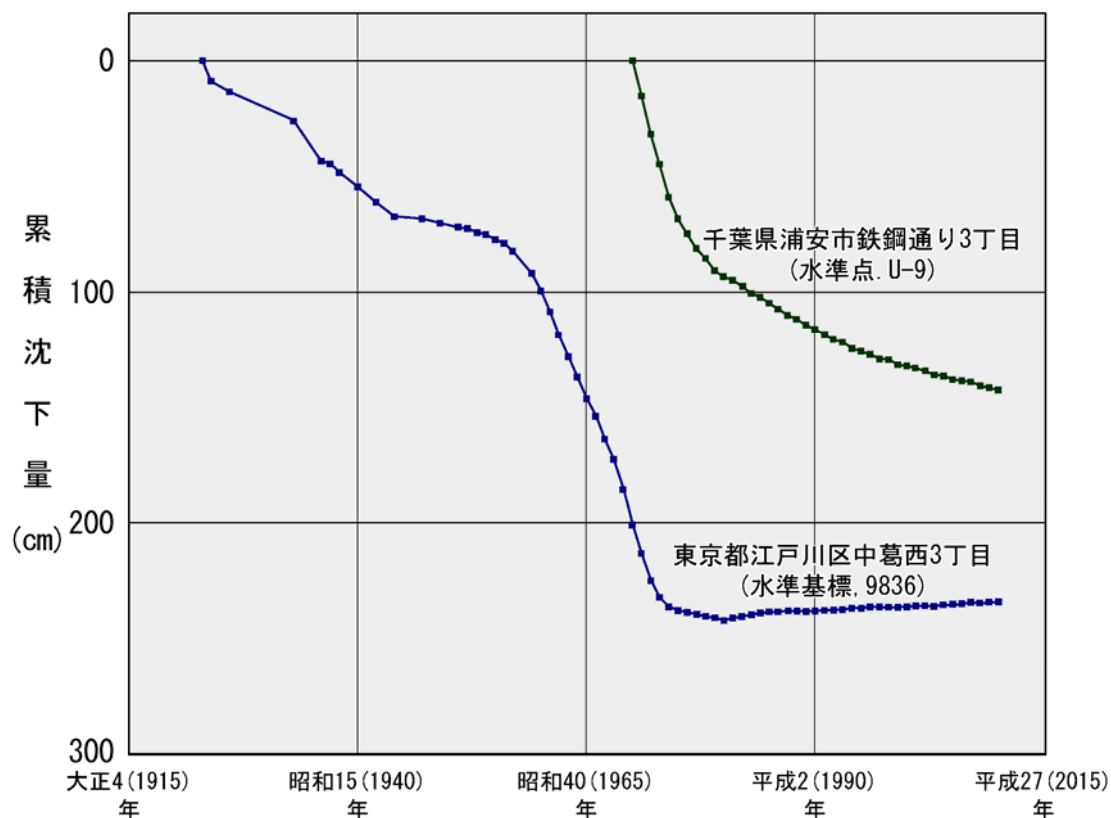
水準基標 9836 では、大正期から昭和 20 年頃まで激しい沈下が続き、第二次世界大戦の影響で昭和 20 年頃から昭和 30 年頃にかけて一時緩やかになるものの、戦後再び

沈下が始まり、昭和 50 年前後まで激しい沈下が続いていた。この地点で年間沈下量が 2cm を下回ったのは昭和 49 (1974) 年であり、沈静化に至るまでの累計沈下量は 2m を超えている。その後は現在まで年間沈下量は 2cm 以内に収まり、上昇も見られる。一方、水準点 U-9 では観測開始から昭和 51 (1976) 年まで年間 5cm を超える激しい沈下が見られ、その後も年間数 cm の単位で沈下が続いている。

図 5-4 東京都・千葉県の主要水準基標の累積沈下量(東京都, 2010、千葉県, 2010 より作成)

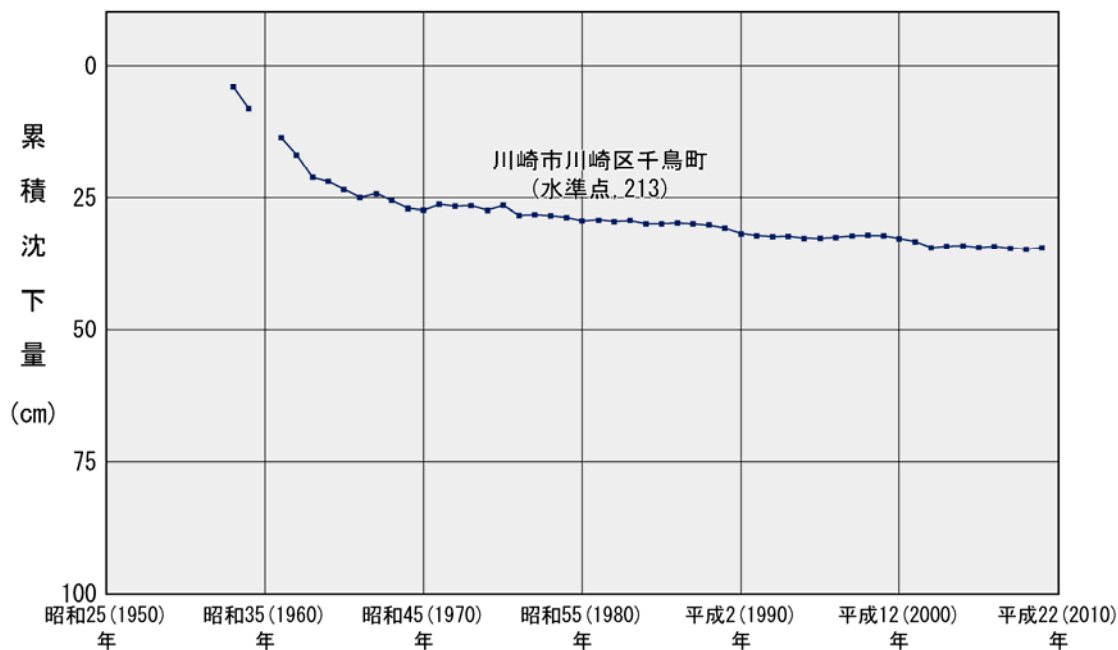
この地域の川崎市の代表点として、川崎市川崎区千鳥町(水準点, 213)を図 5-5 に掲載した。

この地点では観測開始から昭和 38 (1963) 年まで年間 2cm を上回る大きな沈下がみられたが、昭和 39 (1964) 年以降は昭和 51 (1976) 年を除いて年間沈下量 2cm を下回る状態が続いている。全体としては現在も沈下傾向となっているが、本地域は埋立地の圧密沈下が終了していない地域と考えられ、通常の公害としての地盤沈下とは区別する必要がある(川崎市, 2010)。

図 5-5 川崎市の主要水準基標の累積沈下 (川崎市, 2010 より作成)
