**土地分類基本調査（土地履歴調査）
説明書**

東京西北部

5 万分の 1

国土交通省 土地・水資源局 国土調査課

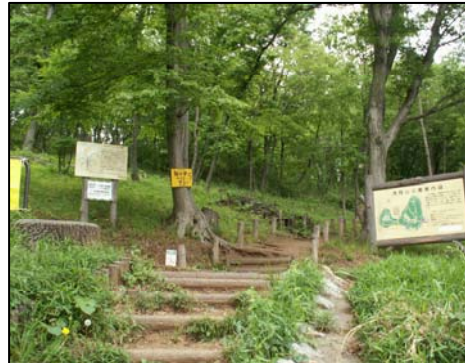
図 3-5 府中市内の浅間山残丘

浅間山残丘は府中市内の孤立した丘陵で標高は 79m である。頂部には狭い丘頂平坦面があり、周囲は斜面からなる。多摩川の浸食によってできた残丘である。

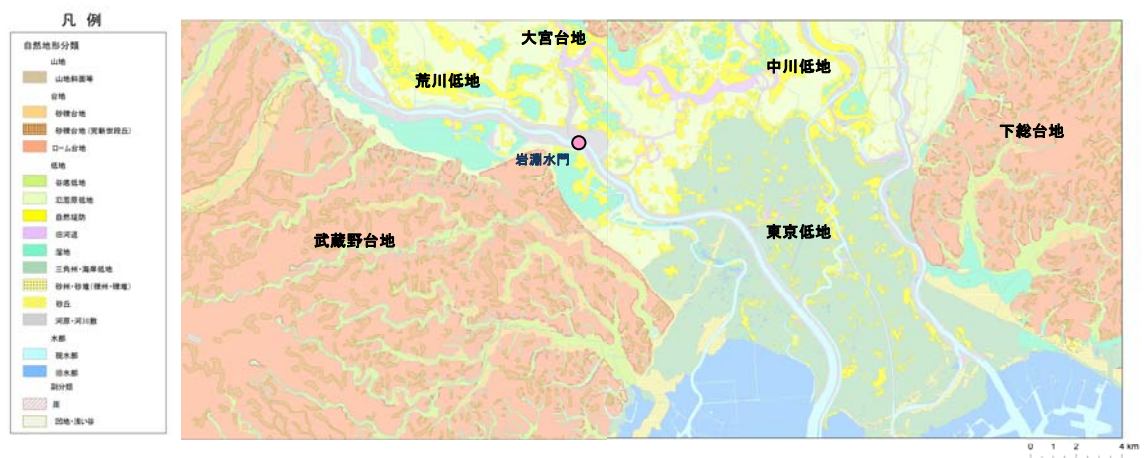
図 3-6 東京西北部・東京東部の自然地形分類図

岩淵水門から下流の荒川は、1911 年（明治 45 年）から 1930 年（昭和 5 年）まで 19 年かけてつくられた人工の放水路である（図 3-6）。

武蔵野台地の崖線沿いに北区赤羽から上中里まで砂州が分布する。この砂州と隅田川沿いの自然堤防の間は後背湿地である。
